茨城県神栖町におけるヒ素含有コンクリート様の塊の掘削  
(従来の掘削エリアの西端外側部で実施した調査)の結果について

コンクリート様塊の位置や状況について

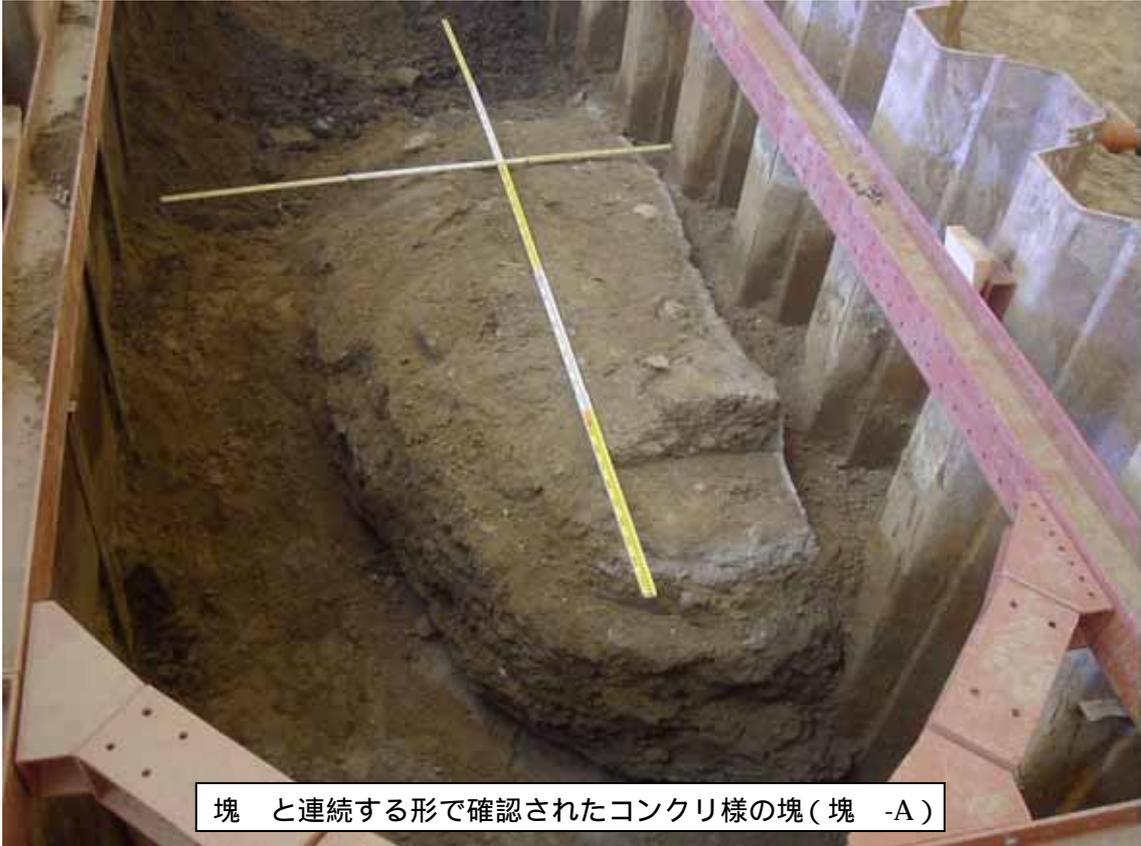
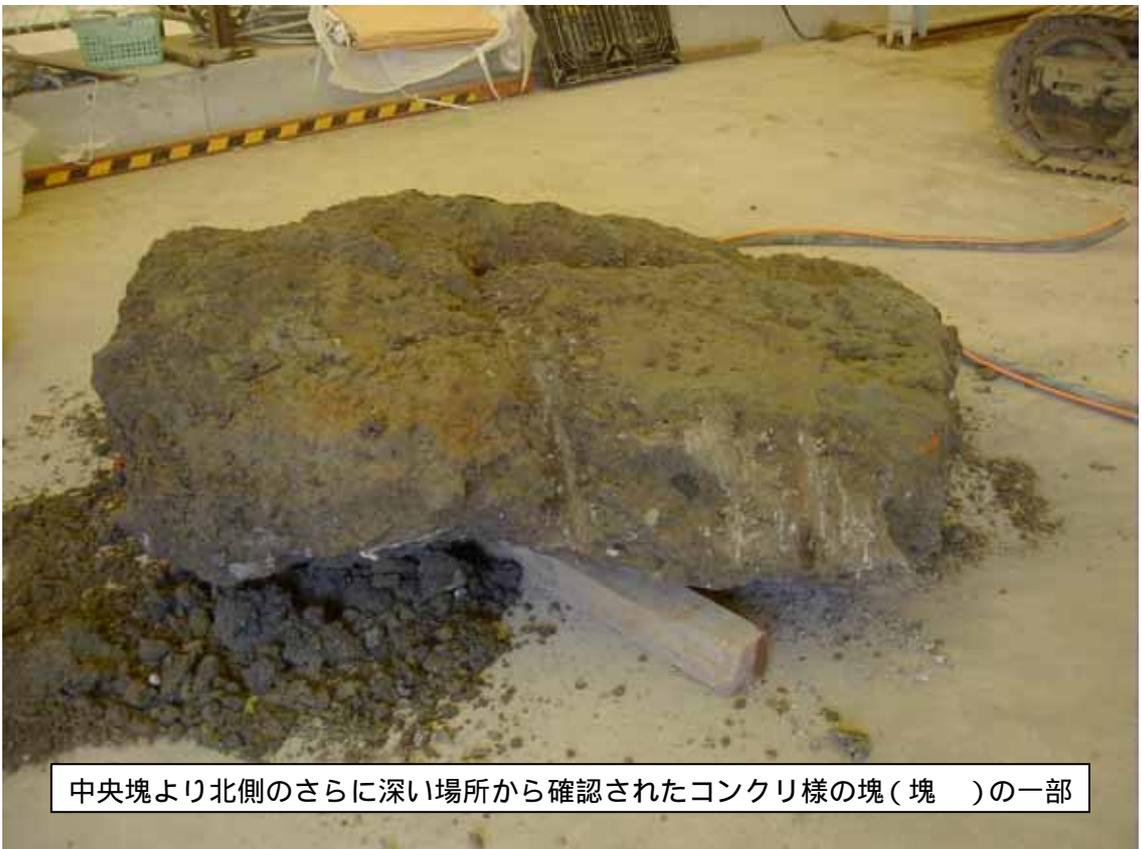
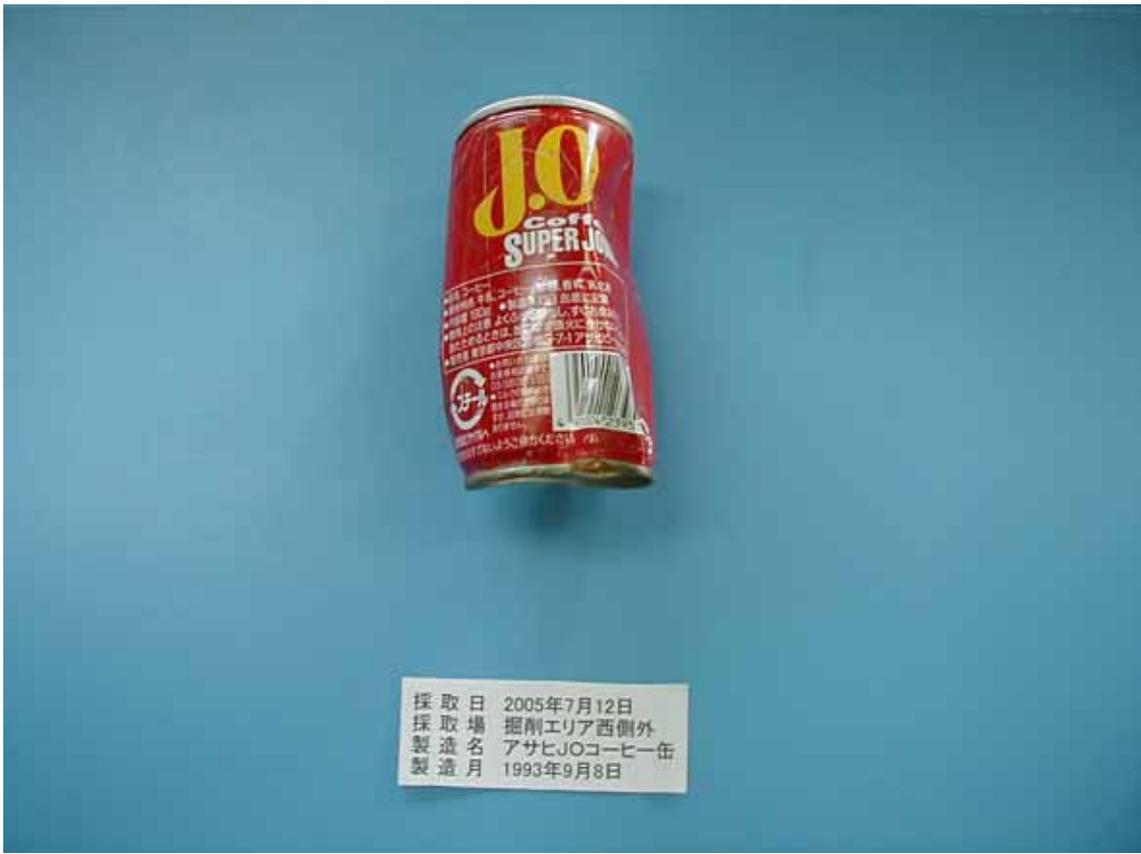
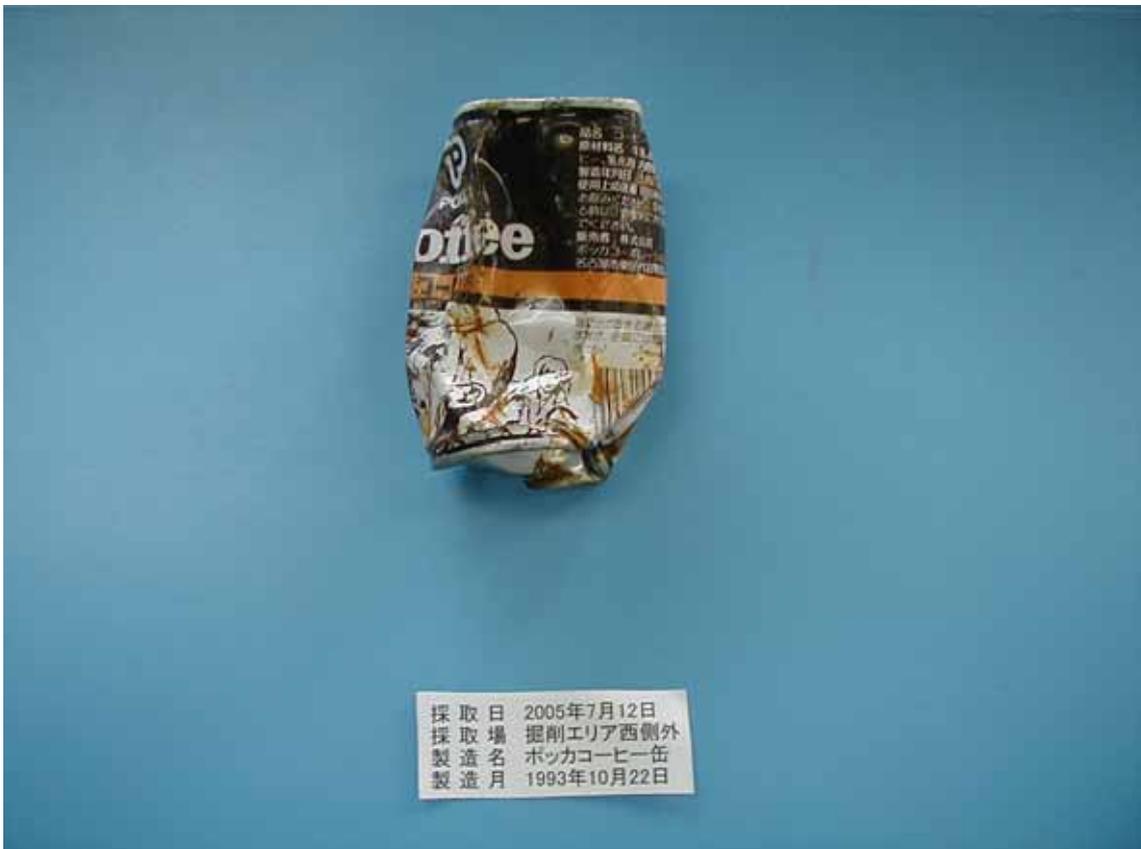
今般の掘削調査により、掘削エリアの西端部で発見されたコンクリート様の塊と連続する形で同様の塊が確認された。また、この塊より北側のさらに深いところからもコンクリート様の塊が確認された。これらの塊の大きさは以下のとおり(塊の位置や状況については、参考資料参照)。なお、これまでに撤去した塊や、塊以外に発見された小片を含めたコンクリート様の塊の総重量は、約 89 トンとなった。

塊 -A : (大きさ) 東西 2m × 南北 5m × 厚さ 1.5m 程度、(重量) 約 27.8 トン  
塊 : (大きさ) 東西 1.5m × 南北 3.5m × 厚さ 0.4m 程度、(重量) 約 6.5 トン

今回確認された コンクリート様の塊については既に撤去作業を終了したところであり、これまでに撤去した汚染土壌やコンクリート様の塊と同様に、環境省において適正に処理を行う方針である。

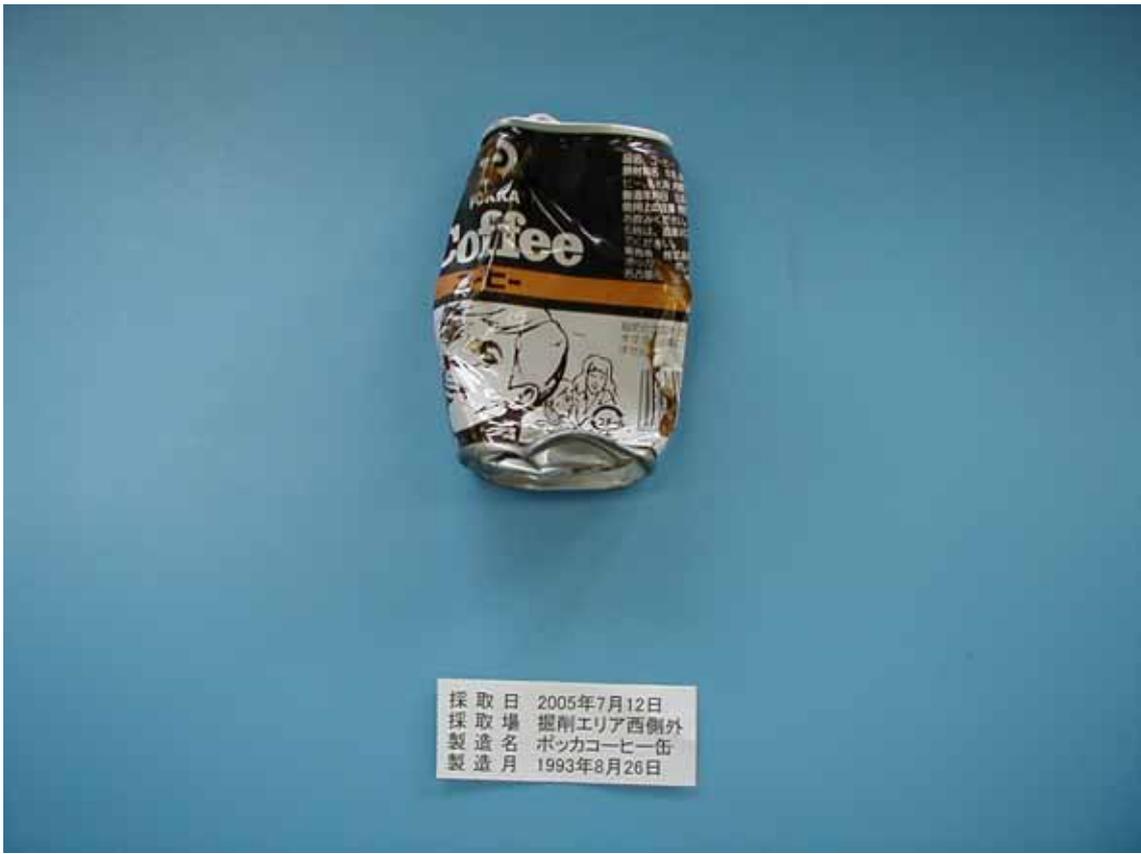
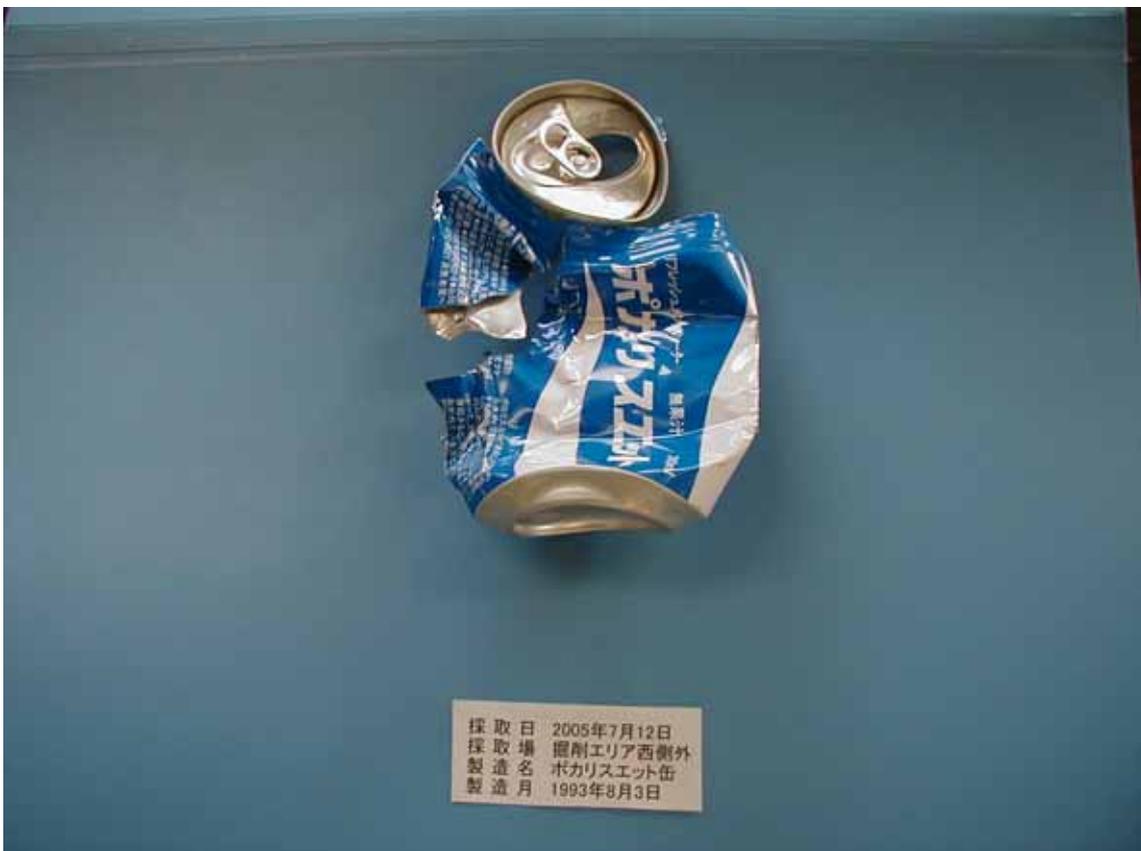
今般、この範囲内において掘削調査を行った結果、従来のコンクリート様の塊と連続する形で、同様の塊が確認されました。また、掘削した土壌の中から、飲料用缶(製造年月が平成5年8月～10月のもの)が発見されました。

西側の矢板の外側の土壌から確認された飲料用缶
