# 警戒区域、計画的避難区域等における 除染モデル実証事業

## 報告の概要 (最終修正版)

平成24年6月  
環境省 水・大気環境局 除染チーム

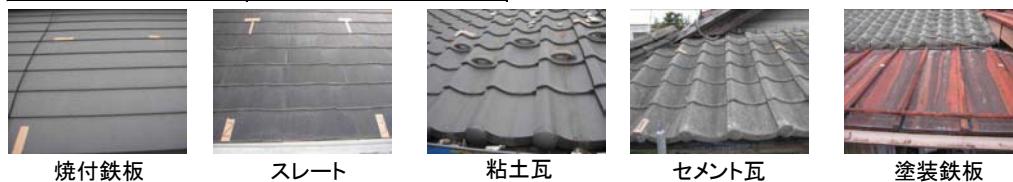
宅地部位の汚染箇所と屋根の除染結果

- ◆ 粘土瓦と塗装鉄板にはデッキブラシによるブラッシングが有効であった。
- ◆ 粘土瓦については、拭き取りが最も効果的であった。
- ◆ 剥離剤は、スレート、セメント瓦に対しては、他の手法と比較して相対的に高い効果が認められた。
- ◆ セメント瓦においては、いずれの除染方法においても効果が限定的であった。

宅地部位	除染前汚染密度(cpm)	低減率(%)			
		デッキブラシ	拭き取り	ハンドポリッシャー	K-PACK
壁	約2,000	—	57%	—	—
屋根	焼付鉄板	約1,400~2,000	9%	13%	11% 0~16%
	スレート	約2,000~4,000	0%	24%	— 23~49%
	粘土瓦	約5,000~11,000	49%(ヒビ有0%)	77%(ヒビ有0%)	— 1~53%
	セメント瓦	約15,000~17,000	4%	0%	— 32%
	塗装鉄板	約10,000~20,500	34%	3%	— 15~18%
雨樋	約11,000				
庭	約10,000				
コンクリートたたき	約15,000

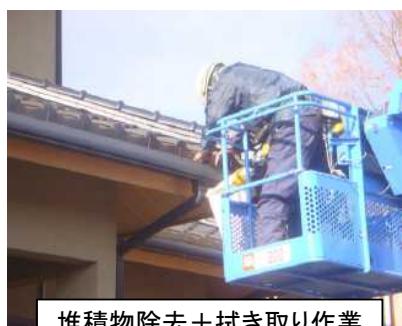
堆積物除去＋拭き取り作業

- ◆ 雨樋の拭き取りと高圧水洗浄の除染効果に顕著な違いは見られなかった。拭き取りの方が汚染水が、飛散しない等の点で作業性が良い。

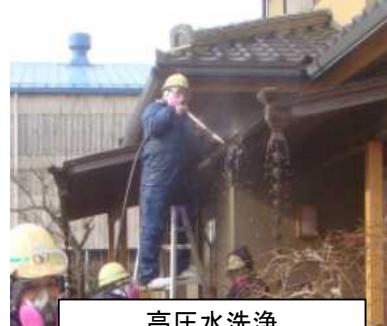
高圧水洗浄

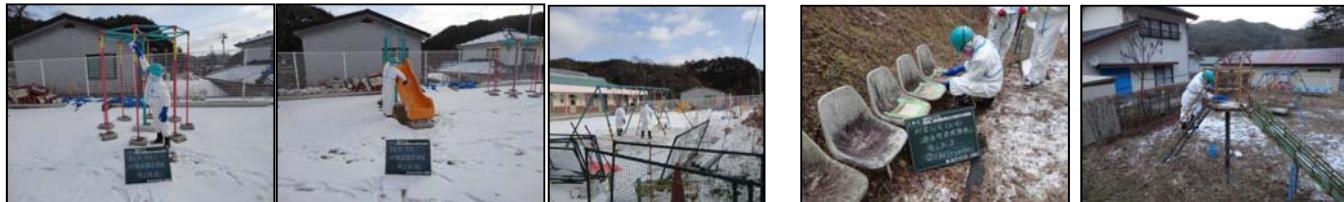
- ◆劣化したゴム製の遊具や金属製の遊具の鏽の部分には、放射性セシウムが付着・残留している傾向が高く、金属製の遊具(表面が平滑なもの)には、放射性セシウムが付着・残留している傾向が低い。

- ◆プラスチック製など表面が平滑な遊具に対しては拭き取りが効果的。鏽のある金属製の遊具に関してはタワシによる清掃も限定期ではあるが効果があった。

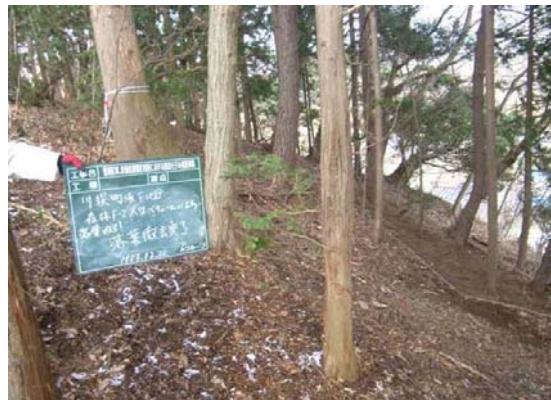
- ◆ リター層を除去すると降雨により表層が浸食され、斜面の安定性を確保できなくなるおそれがあるため、適用不可能な場所があった。

リター層除去が適用困難だった場所の一例  
(森林の急斜面)

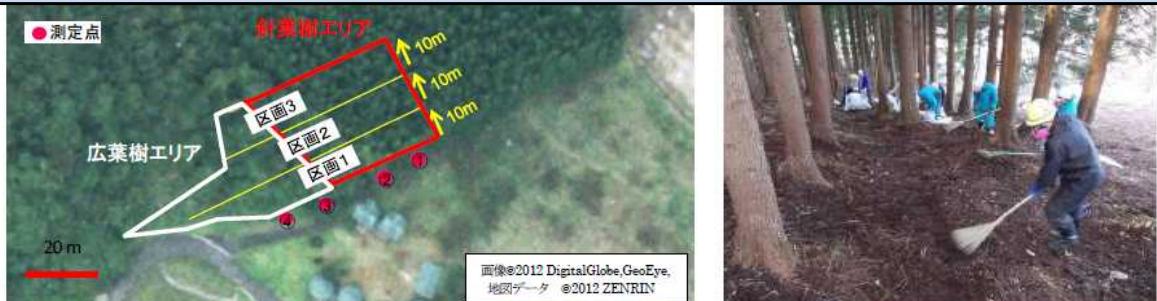
- 生活圏に接する森林外縁から森林の奥部方向に除染(落葉除去とリター層除去)を進め、森林から生活圏に与える放射線量の影響変化を調査したところ、10m奥部まで除染したところで、生活圏で最も森林に近い森林外縁部において測定される空間線量率は除染前に比べて40%程度低下した。
- 他方、10m以上の森林奥部に除染を進めても、森林外縁部において測定される空間線量率は、ほとんど低下しなかった。
- 生活圏に隣接する森林の除染(除草と落葉除去とリター層の除去)を行うことは、森林近隣の生活圏の放射線量を下げる上で効果的。

森林入口からの除染範囲および森林内の除染方法の違いによる森林入口での線量率変化に係る測定結果
