やわた 八幡湿原自然再生協議会について

^{やわた} 「八幡湿原自然再生全体構想」の概要

^{やわた} 「八幡湿原自然再生事業実施計画」の概要

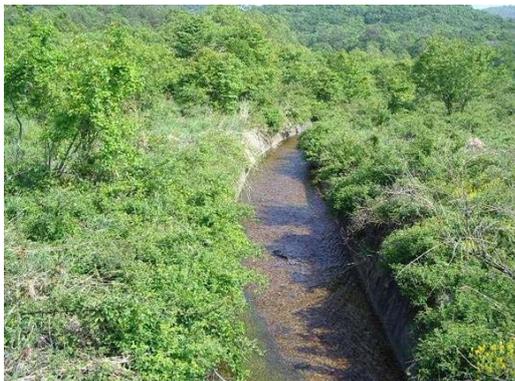
乾燥化の一因の
コンクリート三面張水路

- ①コンクリート三面張り水路の撤去
- ②自然形態の河川の整備
- ③河川の堰上げ
- ④導水路の整備
- ⑤町道周辺水路の再整備
- ⑥立木の伐採

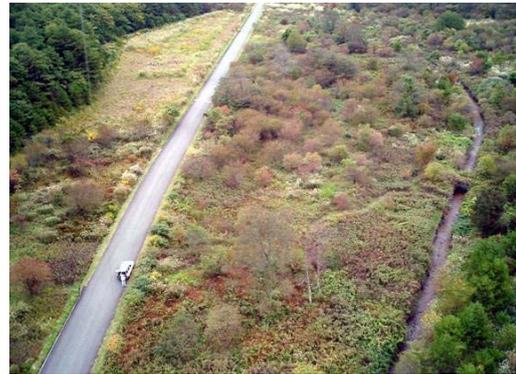
排水施設や道路建設が原因と思われる
湿原の乾燥化が進行している

- ◆西中国山地国定公園内の八幡湿原は、広島県の北西部に位置する 1000m 級の山に囲まれた標高 800m の盆地に位置する。八幡湿原はヌマガヤーマアザミ群集に代表される中間湿原で、日本の湿原分布のほぼ南限にあたる学術的にも価値の高い湿原である。
戦後の牧場化に伴う排水施設や道路建設が原因と思われる湿原の乾燥化が進行することにより、湿原環境やそれを生育・生息基盤とする動植物の存亡が危ぶまれており、自然生態系の保全・再生が緊要となっている。

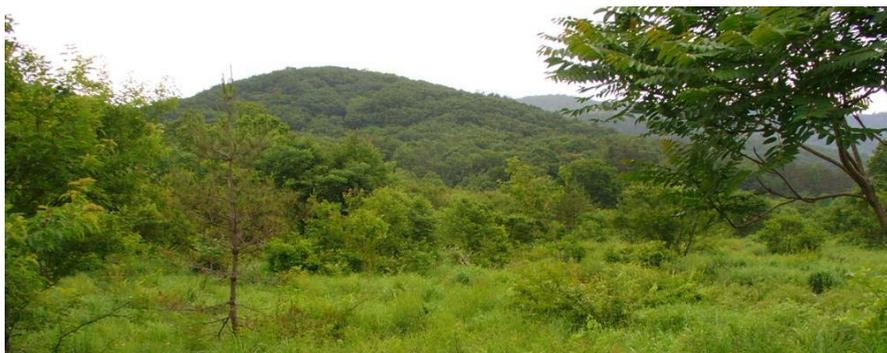
周辺部からアカマツやイヌツゲ等の木本類が侵入し、湿原環境や
それを生育・生息基盤とする動植物の存亡が危ぶまれている
