中央環境審議会水環境部会  
総量削減専門委員会(第3回)ヒアリング資料

東京都における汚濁負荷削減対策と  
水質改善の取組について

令和2年9月2日  
東京都 環境局 自然環境部 水環境課

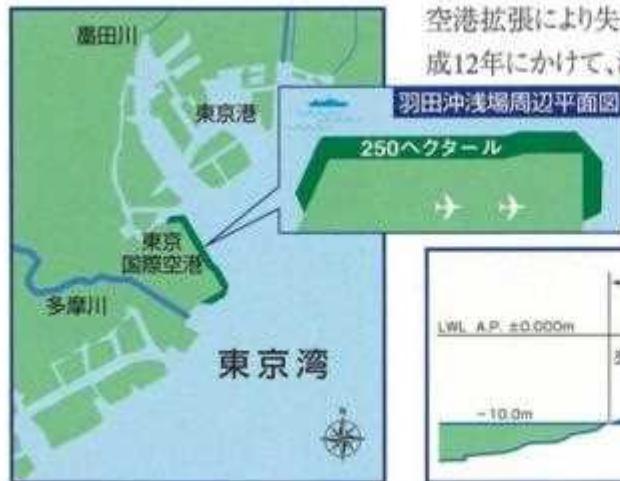
# 海浜・浅場・磯浜・干潟整備（羽田沖浅場）

空港拡張により失われた浅場を再生するために、昭和63年から平成12年にかけて、浅場造成事業が展開されました。造成事業で投入した土砂は約1400万m<sup>3</sup>にものぼり、人工的に造成された浅場の面積は250ha、総延長は約7kmにもおよびます。

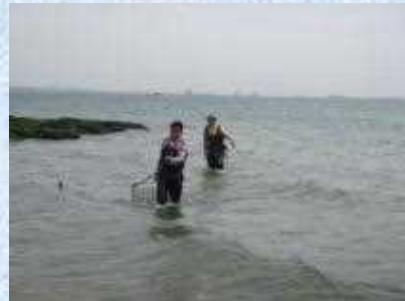
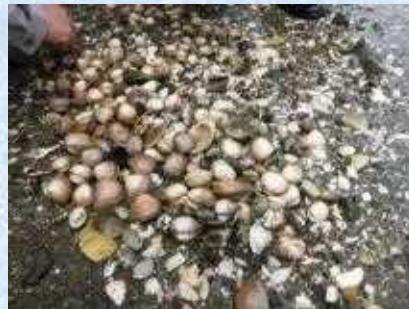
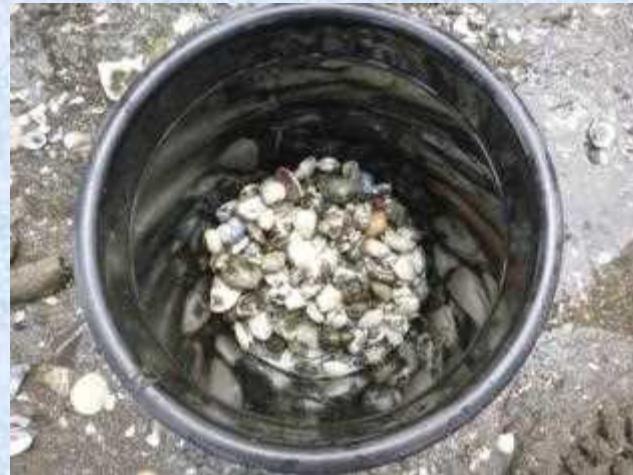
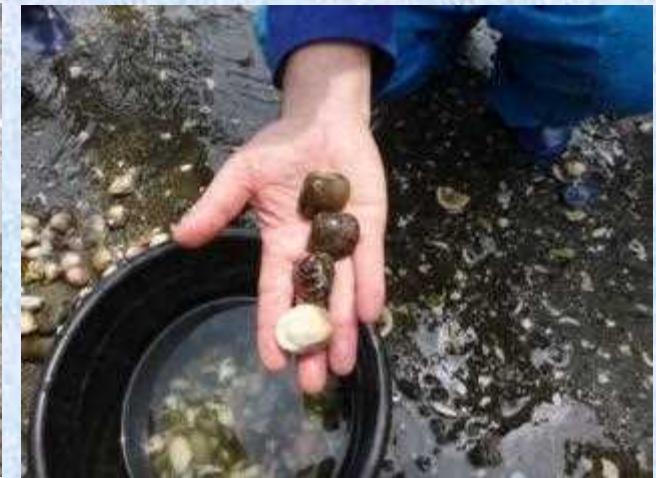
アサリ・シジミ・ホンビノス・ハマグリを確認  
H26.5.1 羽田沖浅場現地調査
