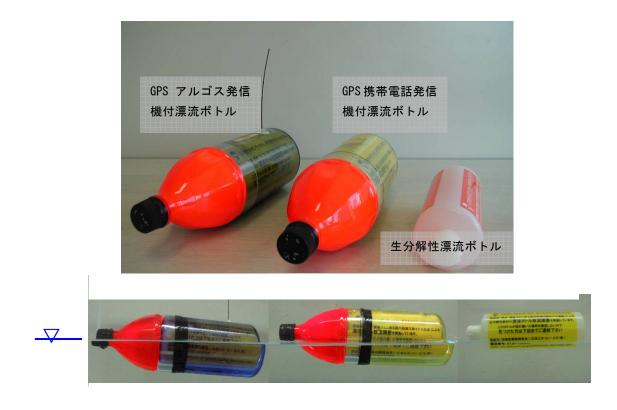
図 5.3-14 各漂流ボトルの外観と海水中での沈下状況(塩分濃度 32.5 の海水にて撮影)

発信機付漂流ボトルの放流の際には、生分解性プラスチック製の漂流ボトル(生分解性漂流ボトルと略す)を同時に各 100 本、放流することとした。生分解性漂流ボトルは、漂流ボトルの漂着割合を把握することを目的に放流し、発信機は装着しなかった。ボトル成型に適用可能な生分解性プラスチック素材には PBS(ポリブチレンサクシネート)と PLA(ポリ乳酸)が存在するが、本調査では、より生分解性能が高い PBS を用いた。図 5.3-14には各漂流ボトルの外観と沈下状況を、表 5.3-9には各ボトルの仕様を示した。

^{*}沈下率:側面方向のボトル投影面積のうち、水中に浸漬している面積の割合と定義した。

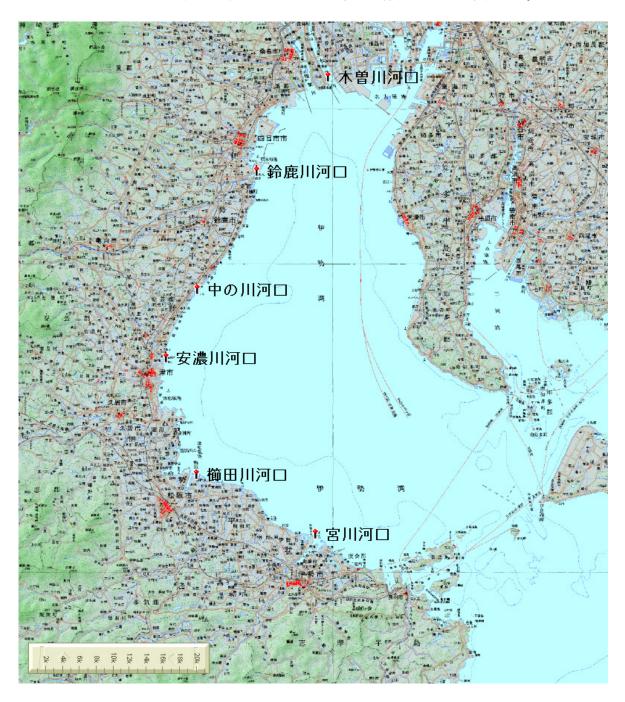
図 5.3-15 漂流ボトルの放流場所全体図

図 5.3-15 に示す三重県内6河川の河口域にて漂流ボトルを放流した。

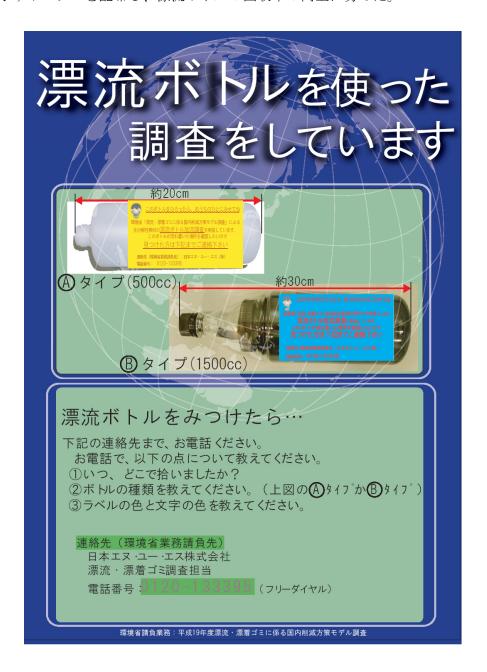
図 5.3-16 漂流ボトル回収報告の依頼ポスター

また調査員以外の一般の方が漂流ボトルを発見した場合も想定し、ボトル側面には、発見時に連絡をお願いする旨の文章を日本語及び英語にて印刷した。さらに放流を実施した三重県並びに隣県及び周辺の自治体の関係諸機関に本調査内容を周知し、図 5.3-16に示すポスターを配布し、漂流ボトルの回収率の向上に努めた。

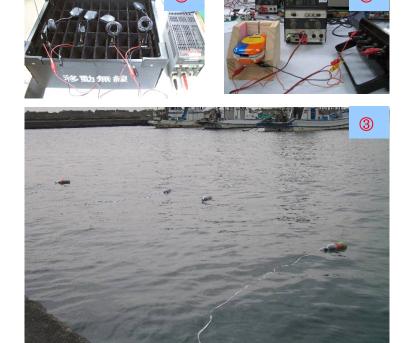
図 5.3-17 発信機漂流ボトルの予備試験状況

- (①GPS アルゴス発信機の受信テスト、
- ②GPS 携帯電話の電池消費量の測定、
- ③漂流ボトルに発信機を収容し海面に浮かべた状態での受信テスト)

表 5.3-11 に作業工程を示した。漂流ボトル調査については、平成 19 年 10 月から 12 月にかけて、調査に関わる諸手続き、当該県並びに隣県及び周辺自治体の関係諸機関への調査の周知、器材の準備・予備試験等(図 5.3-17)の準備作業を行った。本年度の漂流ボトル調査は、冬季における平水時の状況を把握することとし、平成 20 年 1 月 7 日に放流を実施した。

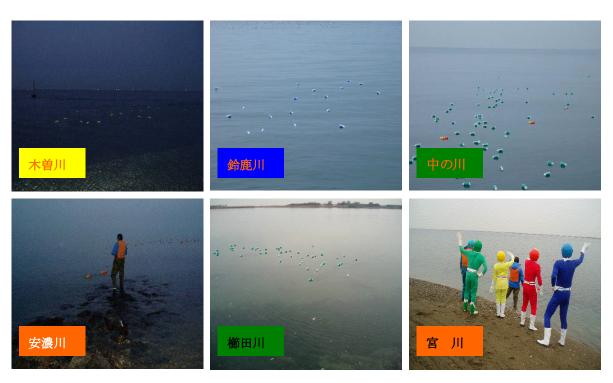
図 5.3-18 漂流ボトルの放流直後の状況

放流は平成20年1月7日実施した。漂流ボトルが速やかに海域へ流出するように、河川から海域への流れが強くなる引き潮時(満潮から干潮への移行時)に放流を行った(表5.3-12)。引き潮時の放流を速やかに実施するために、調査員2名からなる作業班を2班組織し、短時間での放流を心がけた。漂流ボトルは1本ずつ、河川から海域への流れに乗せるように放流した。図5.3-18には放流直後の状況を、図5.3-19には放流位置を示した。

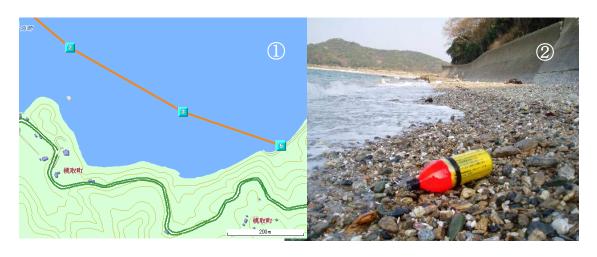
図 5.3-20 ボトル漂着状況

各河川から放流した発信機付漂流ボトルの位置情報は随時取得し、ボトル位置を確認した。ボトルの位置が、継続して陸域を示した場合、当該ボトルは漂着したものとみなした(図 5.3-20)。また陸域のごく近傍で受信が途絶えたボトルも、岩礁域等に漂着し電波の伝播状態が不良となったものと判断し、漂着したボトルとみなした。

- ①:発信機付漂流ボトル (GPS 携帯電話) の漂流軌跡 (平成 19 年 1 月 8 日 12:30 漂着)
- ②: 測位データとほぼ同位置にて発見された漂流ボトル (平成 19 年 1 月 8 日 14:09 撮影)
