石綿飛散防止の現状と課題について

- 1 石綿に関する基礎知識
- 2 大気汚染防止法に基づく石綿飛散防止について
- 3 中央環境審議会中間答申(平成25年2月)を受けた対応について
- 4 平成25年改正後の大気汚染防止法の施行状況
- 5 主な課題

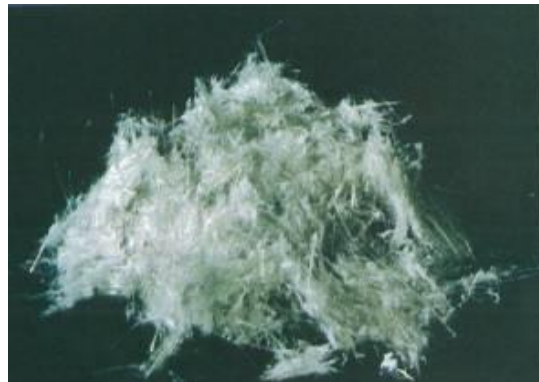
アモサイト(茶石綿)

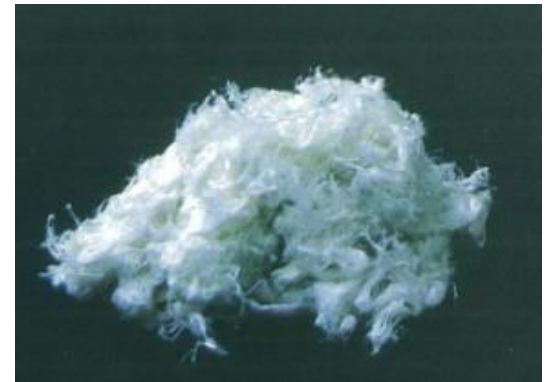
クリソタイル(白石綿)

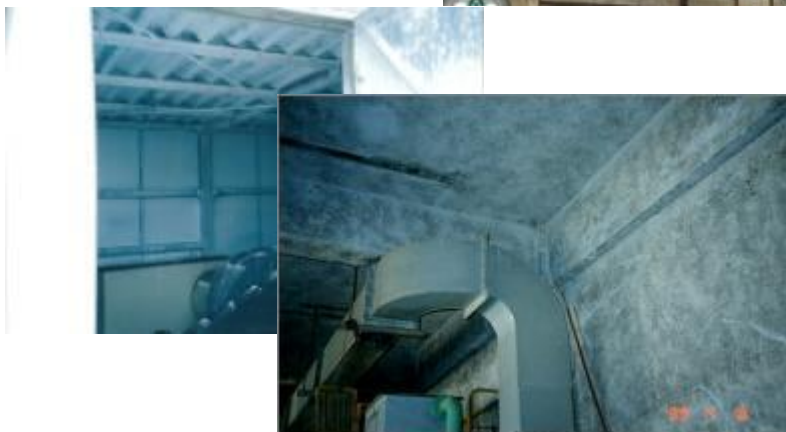
2-4 石綿含有建材の使用例 レベル1 (吹付け石綿)

機械室の壁・天井、スラブ下・折板
屋根、階段裏・庇裏

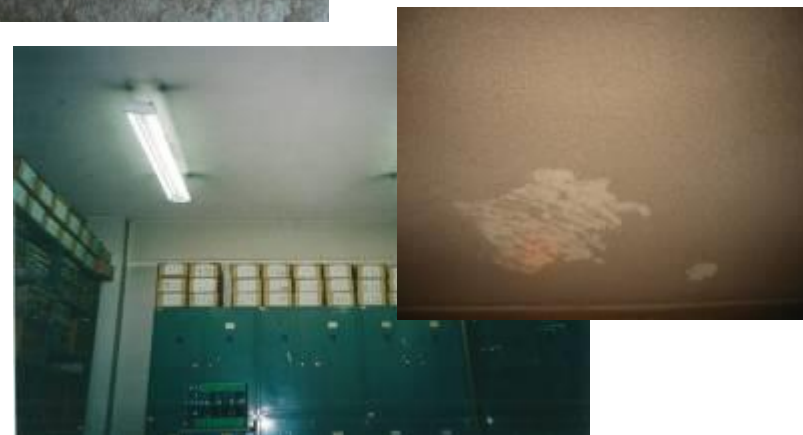
浴室・階段室・金庫室・書庫
・集合住宅居室等の天井

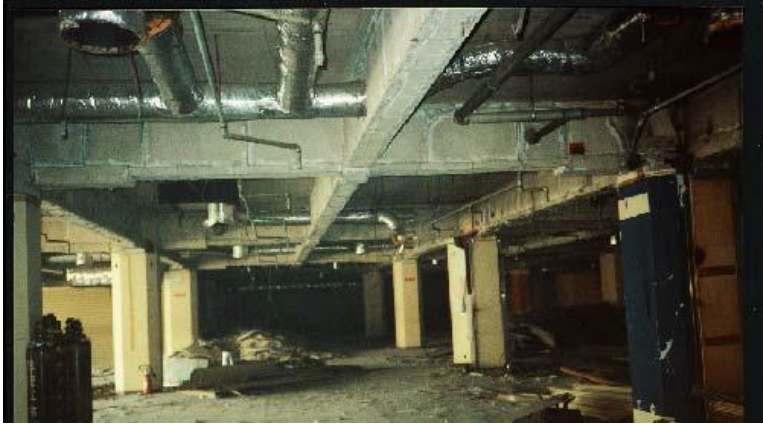
鉄骨用耐火被覆材

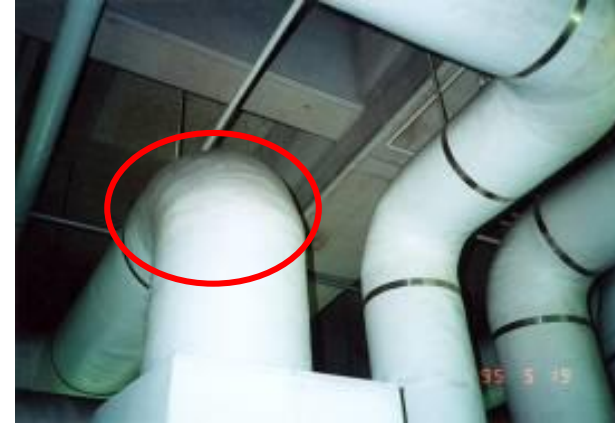
配管用保温材

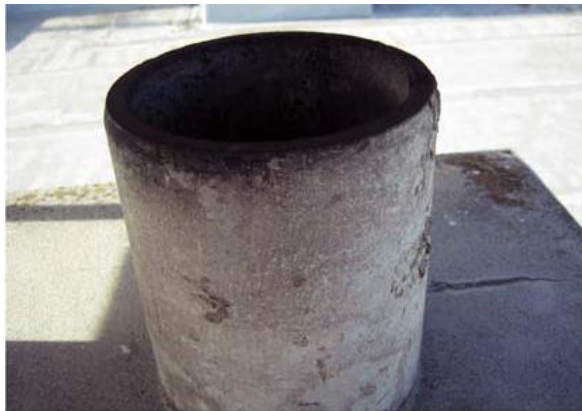
煙突用断熱材

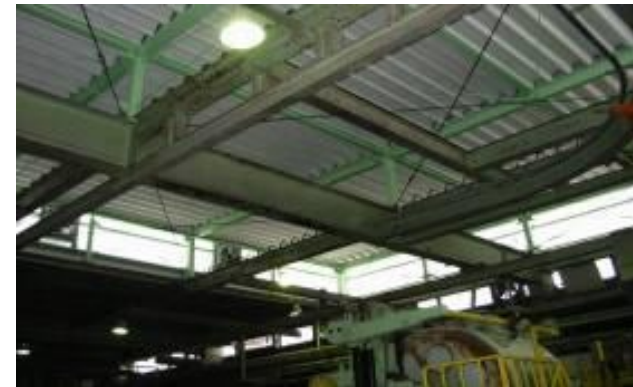
屋根用折板断熱材

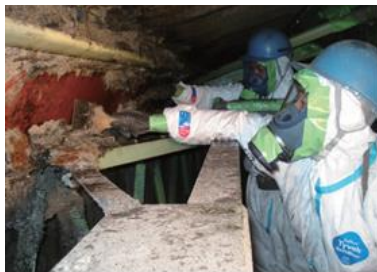
吹付け石綿の除去作業

・取り残した特定建築材料がないか、くまなく確認し、取りこぼしがあれば、飛散させないように丁寧に除去を行う。

・作業場の隔離は、作業場内の石綿濃度が作業場外の汚染されていない空気中の石綿と同程度であることの確認を行った後、解除することができる。
