図1. 備讃瀬戸におけるCOD濃度分布(上層3年平均 左上:S57~S59年度 右下:H12~H14年度)  
(出典:広域総合水質調査)

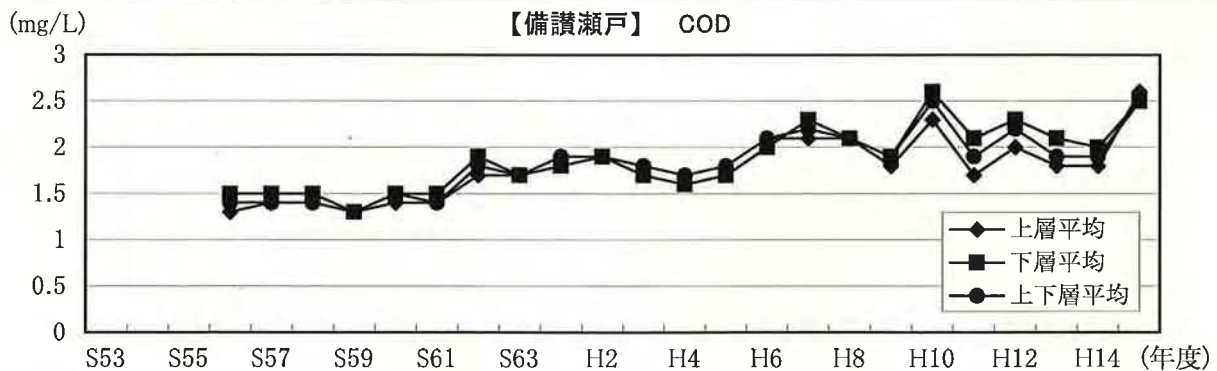
図2. 備讃瀬戸における水質濃度(COD)の推移 (出典:広域総合水質調査)

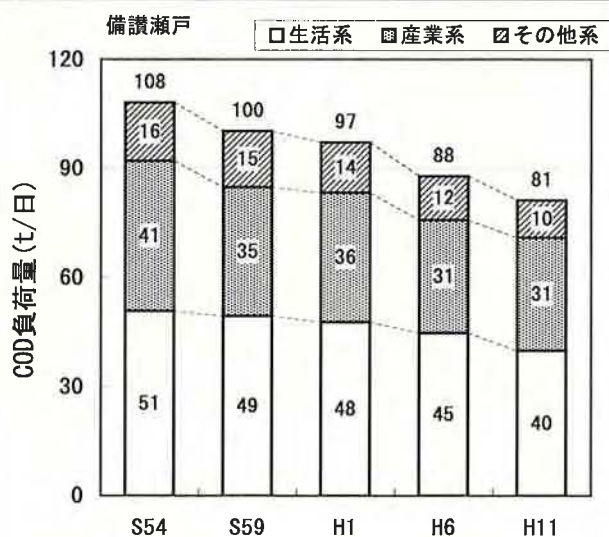
図3. 備讃瀬戸におけるCOD発生負荷量の推移  
(出典:発生負荷量管理等調査)

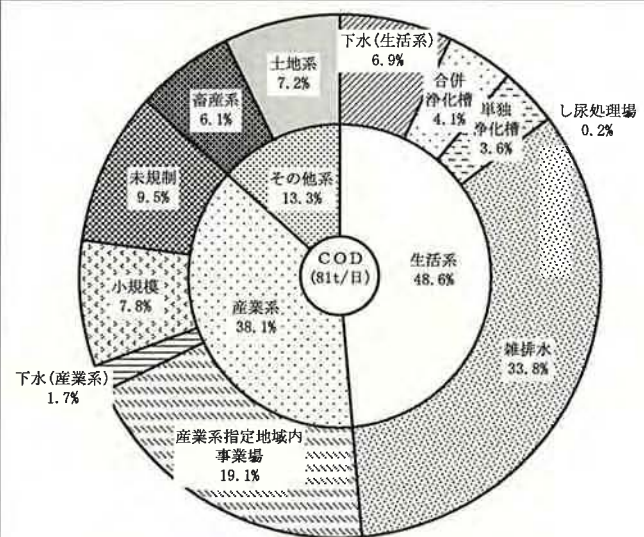
図4. 備讃瀬戸のCOD発生源別発生負荷量  
(平成11年度) (出典:発生負荷量管理等調査)

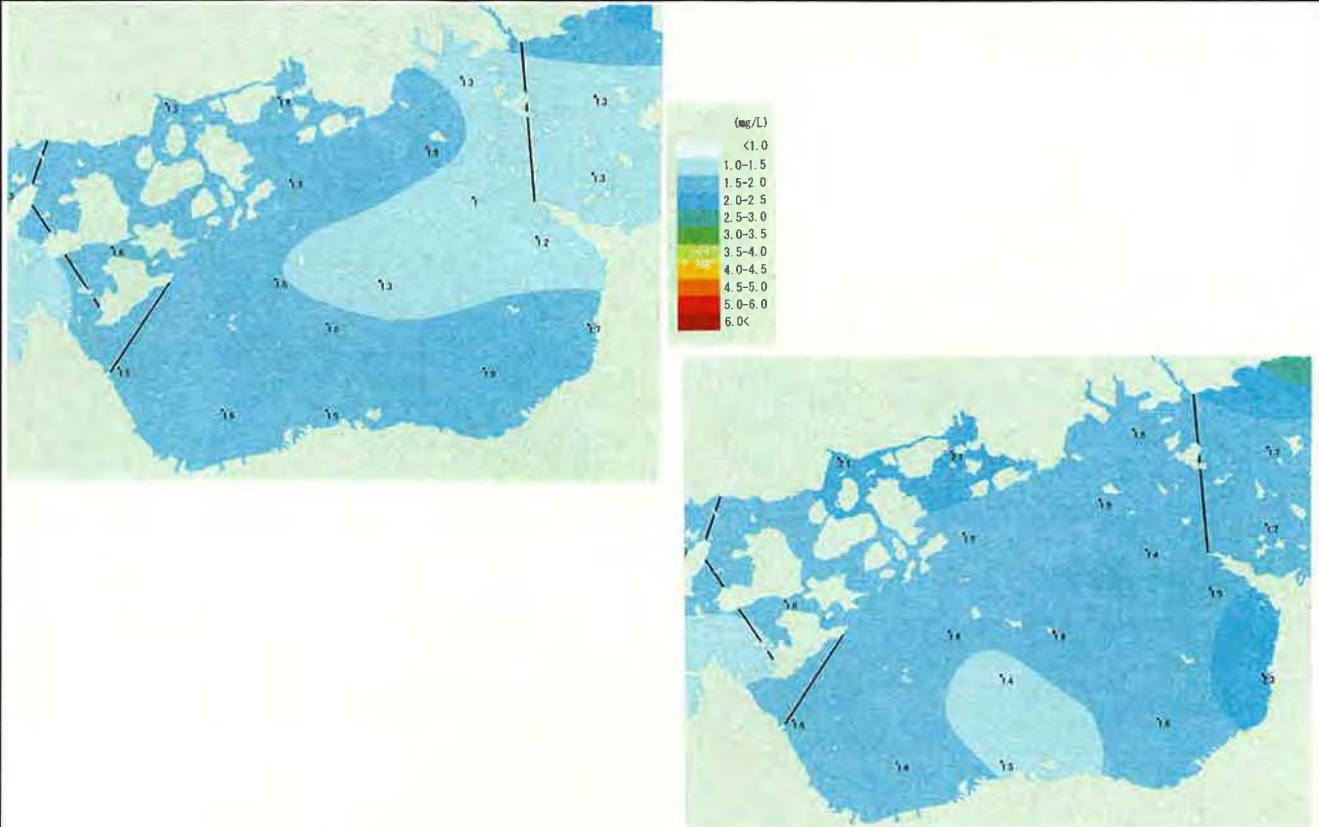
図1. 備後灘・燧灘におけるCOD濃度分布(上層3カ年平均 左上:S57~S59年度 右下:H12~H14年度)  
(出典:広域総合水質調査)

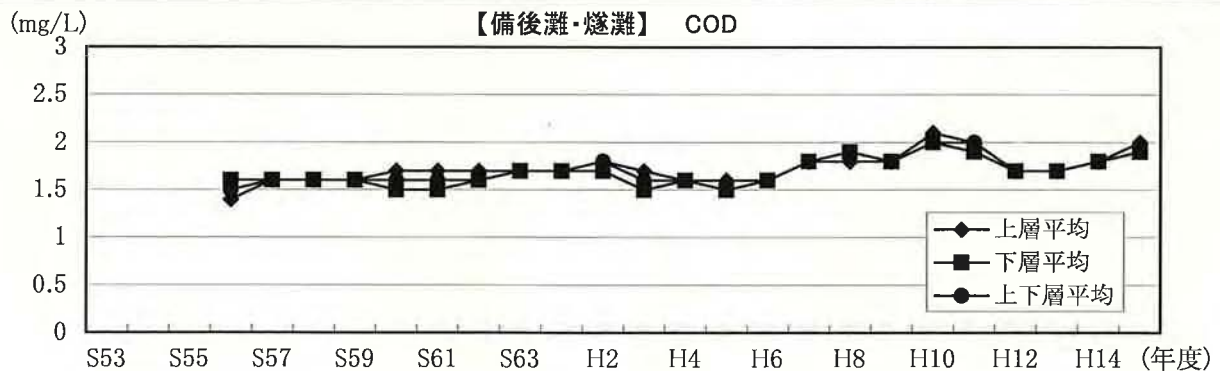
図2. 備後灘・燧灘における水質濃度(COD)の推移 (出典:広域総合水質調査)

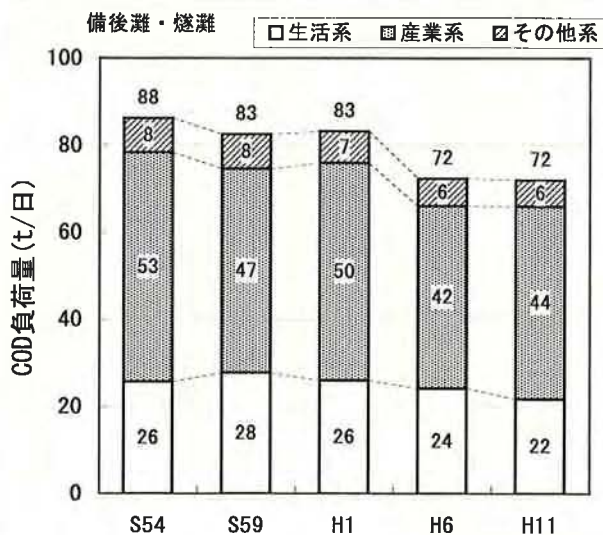
図3. 備後灘・燧灘におけるCOD発生負荷量の推移  
(出典:発生負荷量管理等調査)

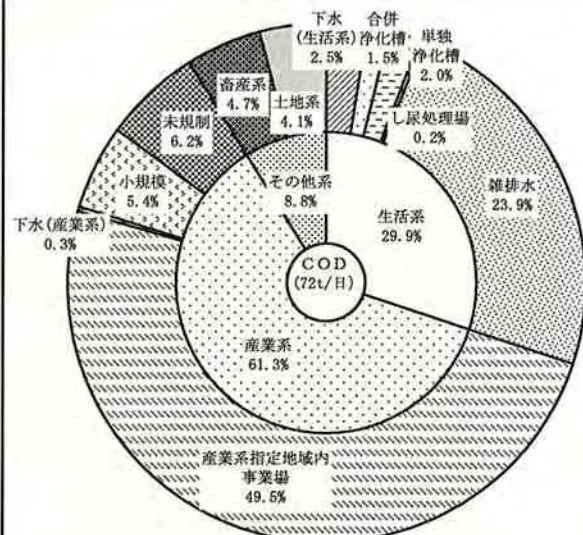
図4. 備後灘・燧灘のCOD発生源別発生負荷量  
(平成11年度) (出典:発生負荷量管理等調査)

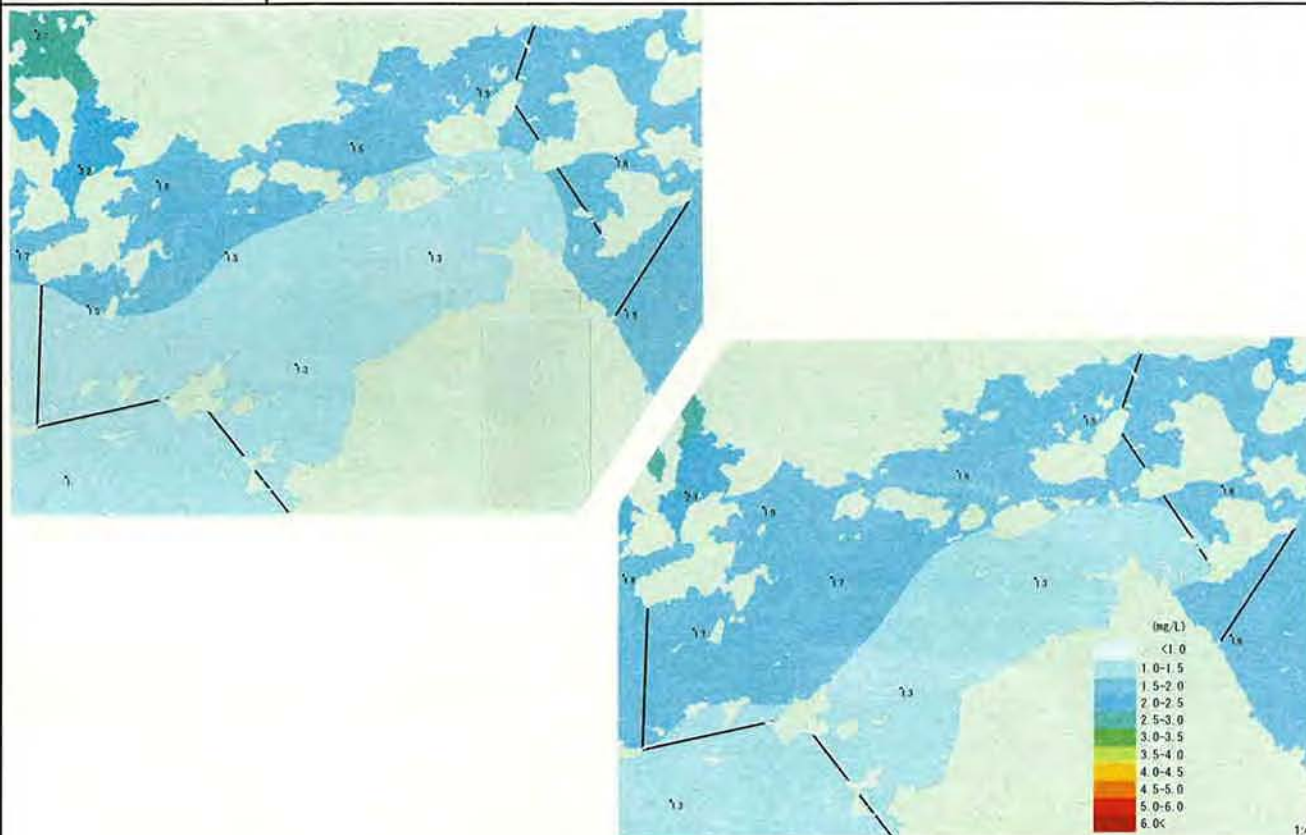
図1. 安芸灘におけるCOD濃度分布(上層3年平均 左:S57~S59年度 右:H12~H14年度)  
(出典:広域総合水質調査)

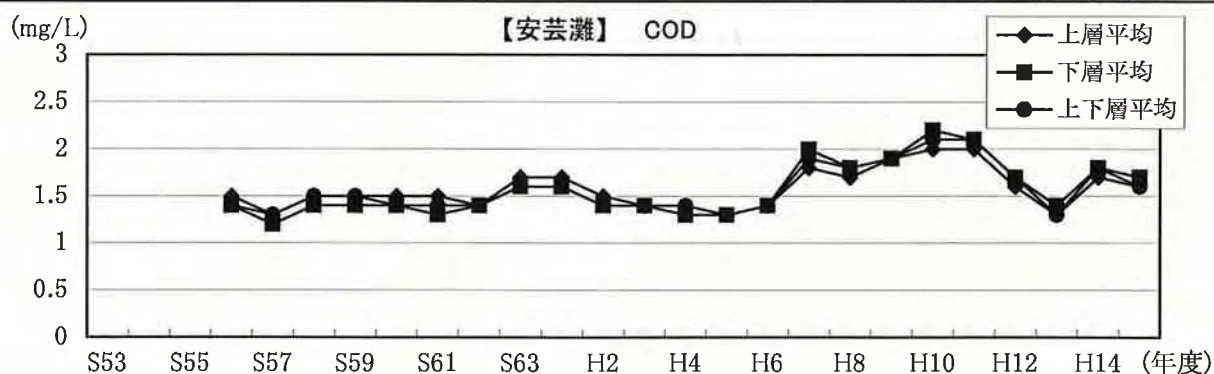
図2. 安芸灘における水質濃度(COD)の推移 (出典:広域総合水質調査)

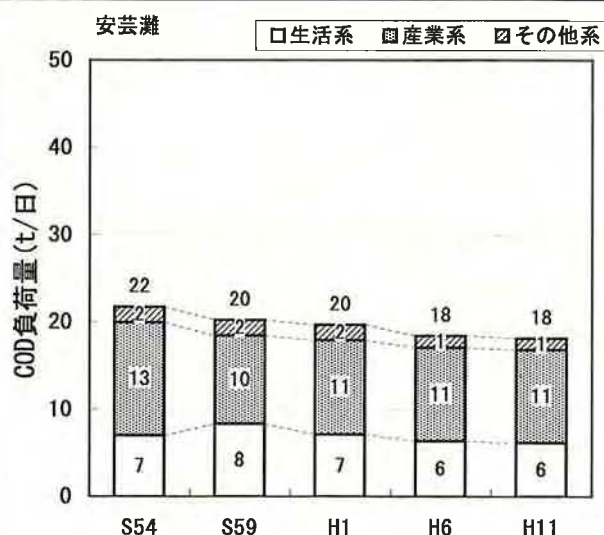
図3. 安芸灘におけるCOD発生負荷量の推移  
(出典:発生負荷量管理等調査)

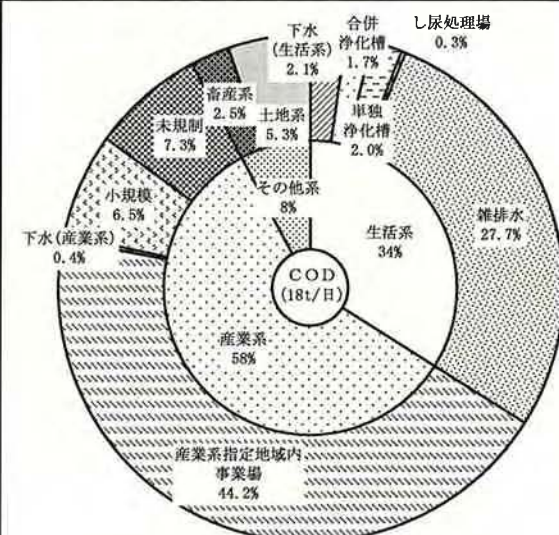
図4. 安芸灘のCOD発生源別発生負荷量  
(平成11年度) (出典:発生負荷量管理等調査)
