## 水質汚濁の状況について

### 公共用水域における亜鉛の検出状況

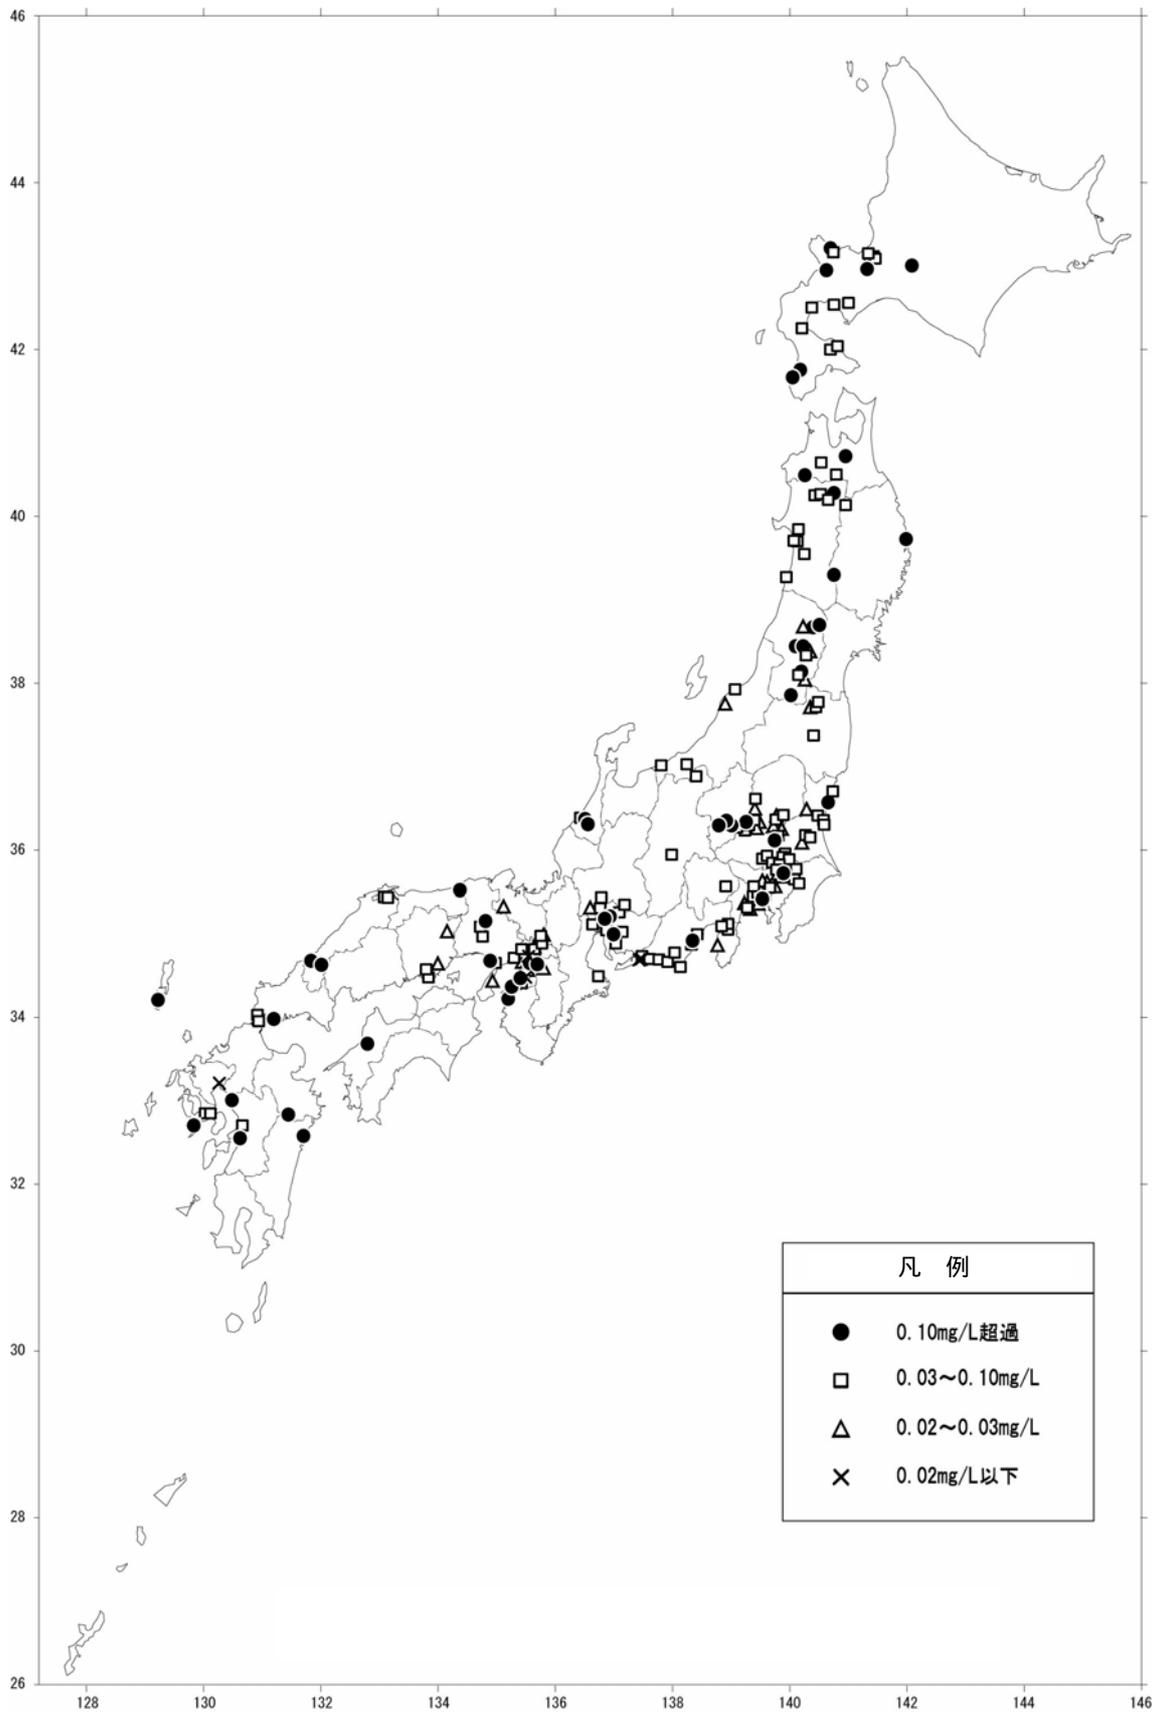
区 分	環境基準を複数年超過					複数年 超過なし	合 計
	0.1mg/L 超過	0.03 ~ 0.1mg/L	0.02 ~ 0.03mg/L	0.02mg/L 以下	小 計		
10年間 平均値							
陸 域	80	279	82	5	446	2,578	3,024
海 域	3	18	18	15	54	629	683

注：10年間（常時監視：1991年～2000年、独自調査：1992年～2001年）の測定結果で、0.03mg/L超過を複数年検出した地点の平均値を用いて濃度区分を行った。亜鉛濃度の平均値は定量限界値未満の値を除き、かつ0.03mg/L超過が2件以上確認された地点を対象として算出した。

公共用水域において、亜鉛濃度が環境基準値を超過する地点の汚濁源を把握するため、まず、1991年から10年間の公共用水域常時監視データ、及び1992年から10年間の地方公共団体が独自に行っている測定データ（独自調査）をもとに、環境基準値（陸域0.03mg/l、海域0.02mg/l）の超過が複数年（10年間に2年以上）確認された地点を整理した。

その結果、対象となった地点は、陸域では446地点/3024地点（15%）、海域では54地点/683地点（8%）となった。

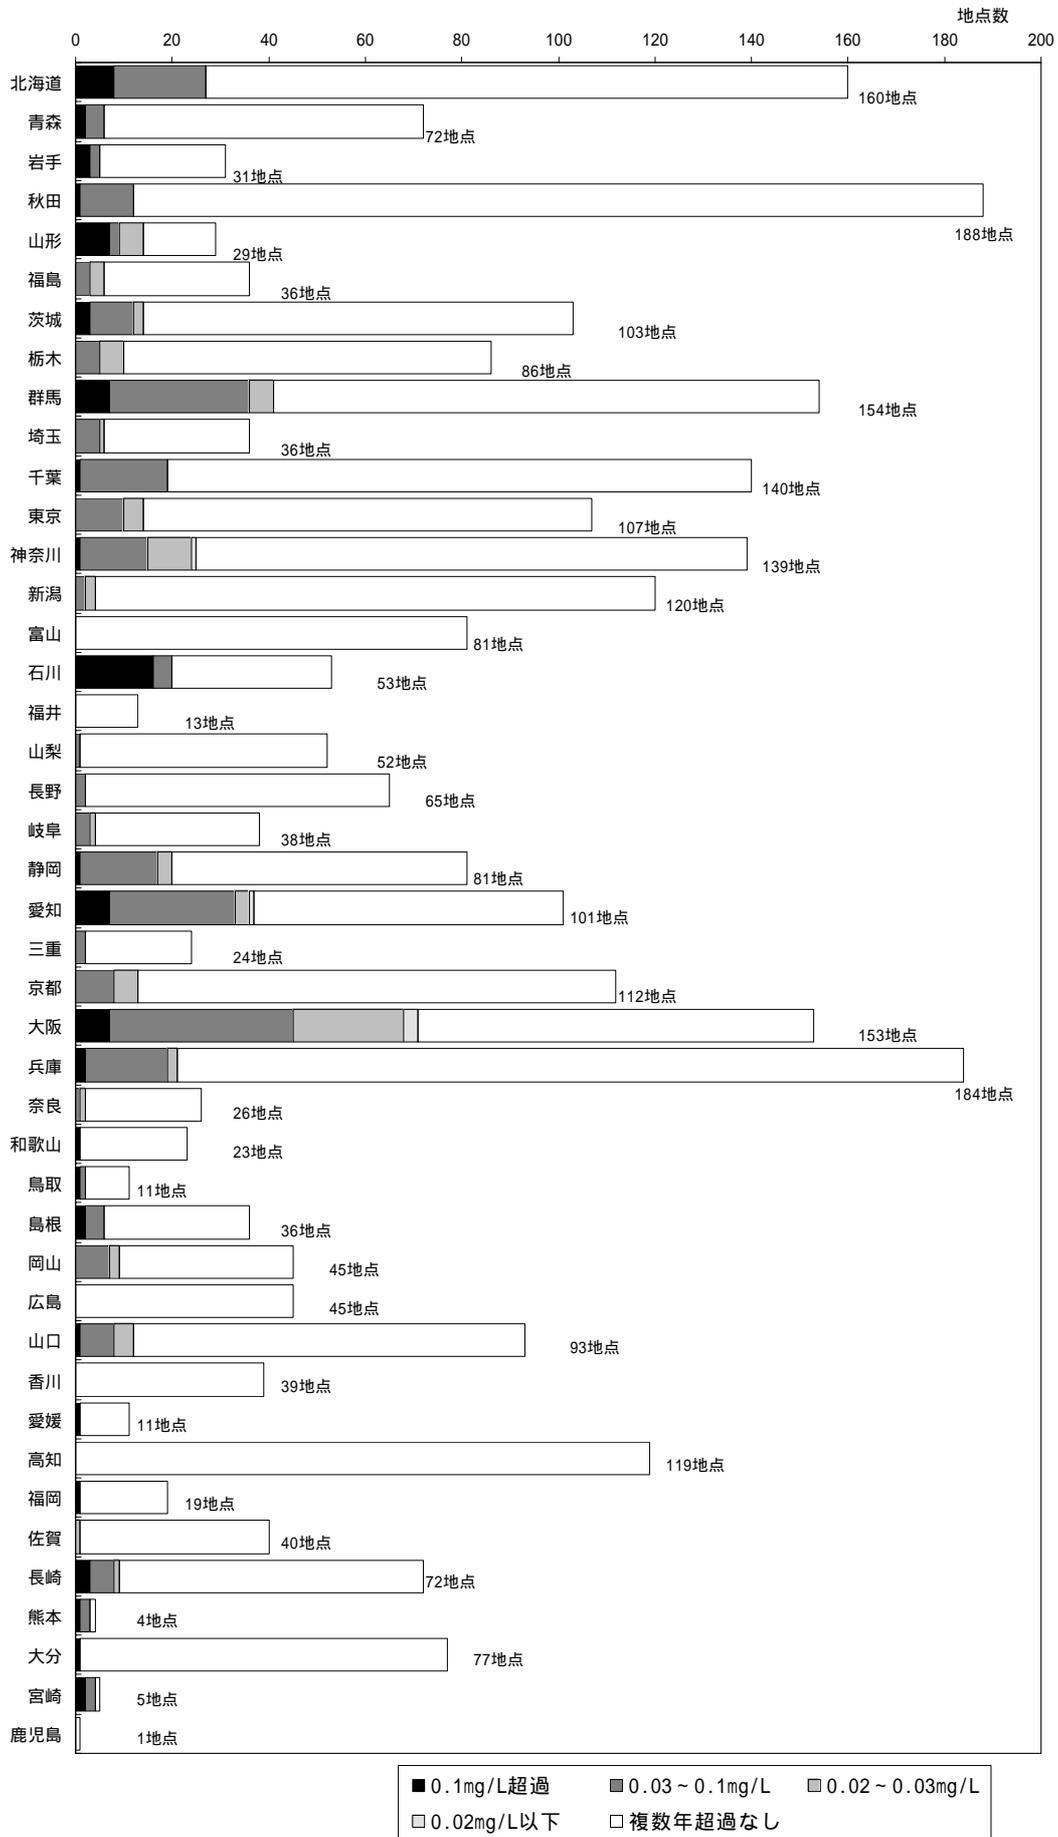
### 陸域環境水中亜鉛濃度基準超過地点の分布

注：10年間（常時監視：1991年～2000年、独自調査：1992年～2001年）の測定結果で、0.03mg/L超過を複数年検出した地点の平均値を用いて濃度区分を行った。「複数年超過なし」については、0.03mg/L超過が複数年無かったものを示す。

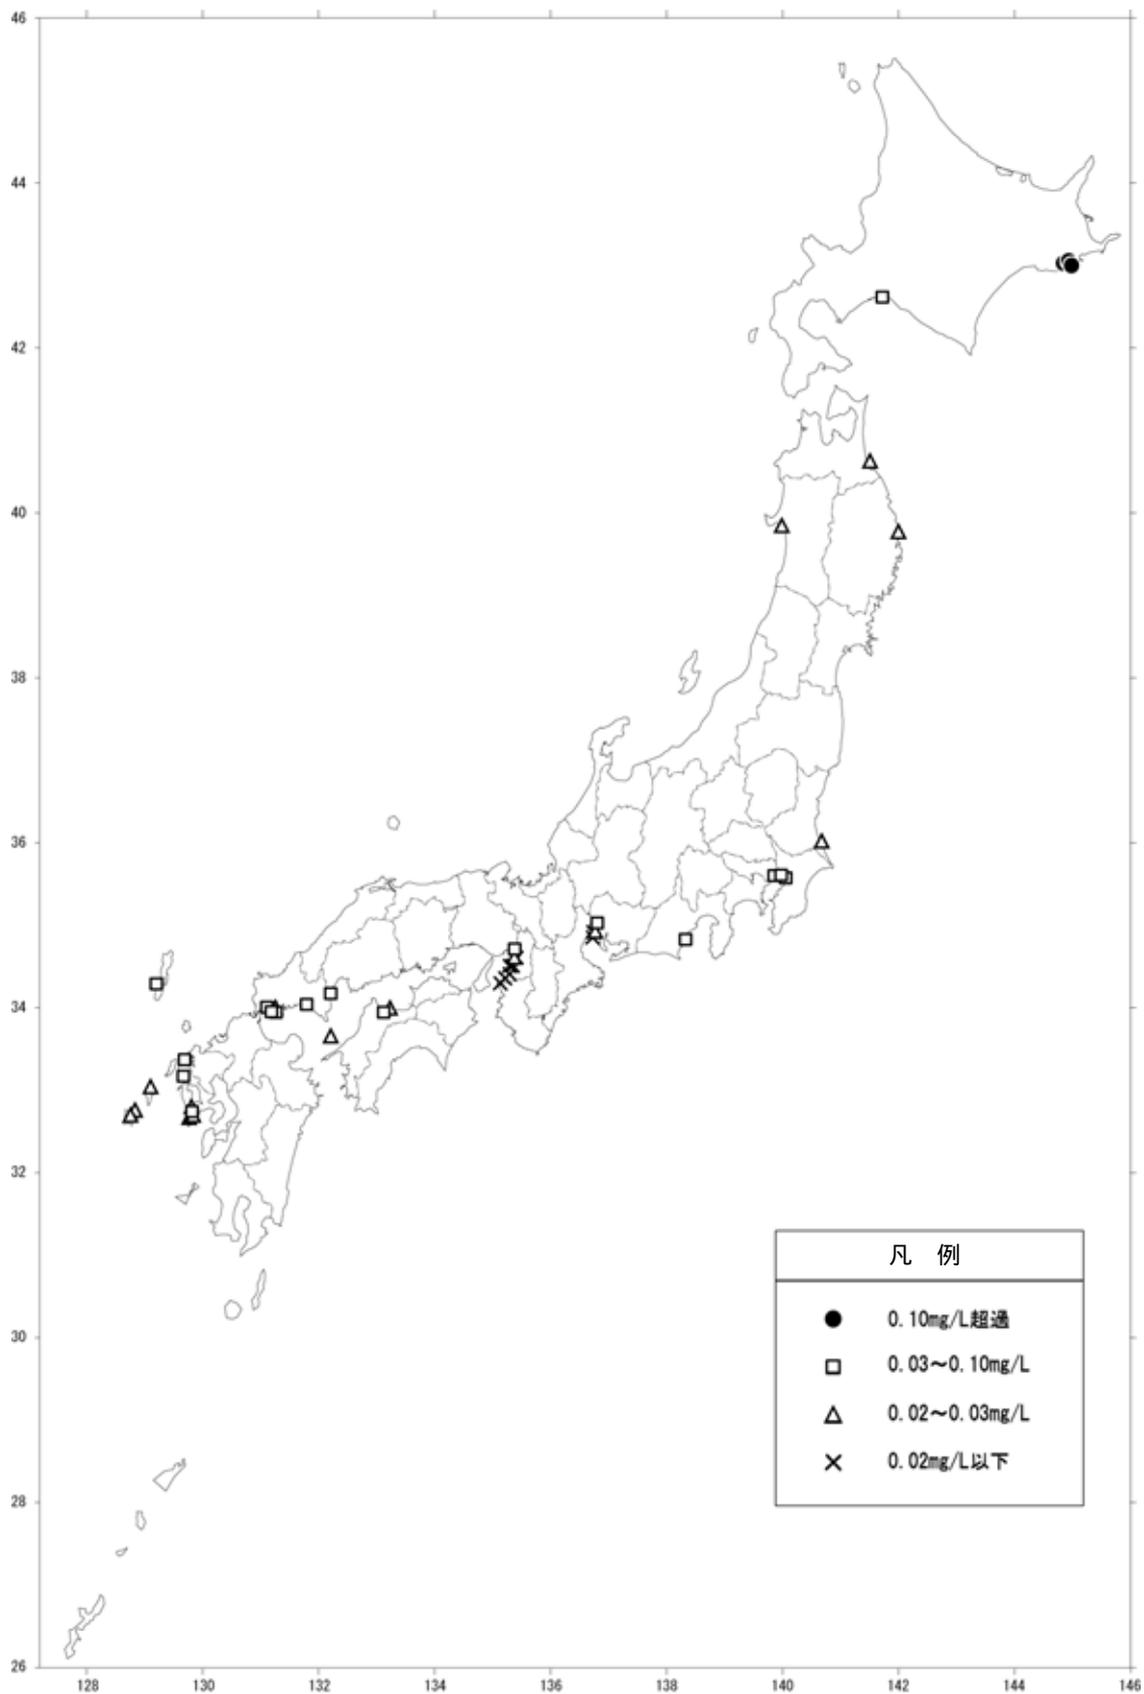
### 都道府県別の陸域環境水中亜鉛濃度基準超過状況（地点数）

注：10年間（常時監視：1991年～2000年、独自調査：1992年～2001年）の測定結果で、0.02mg/L超過を複数年検出した地点の平均値を用いて濃度区分を行った。亜鉛濃度の平均値は定量限界値未満の値を除き、かつ0.02mg/L超過が2件以上確認された地点を対象として算出した。

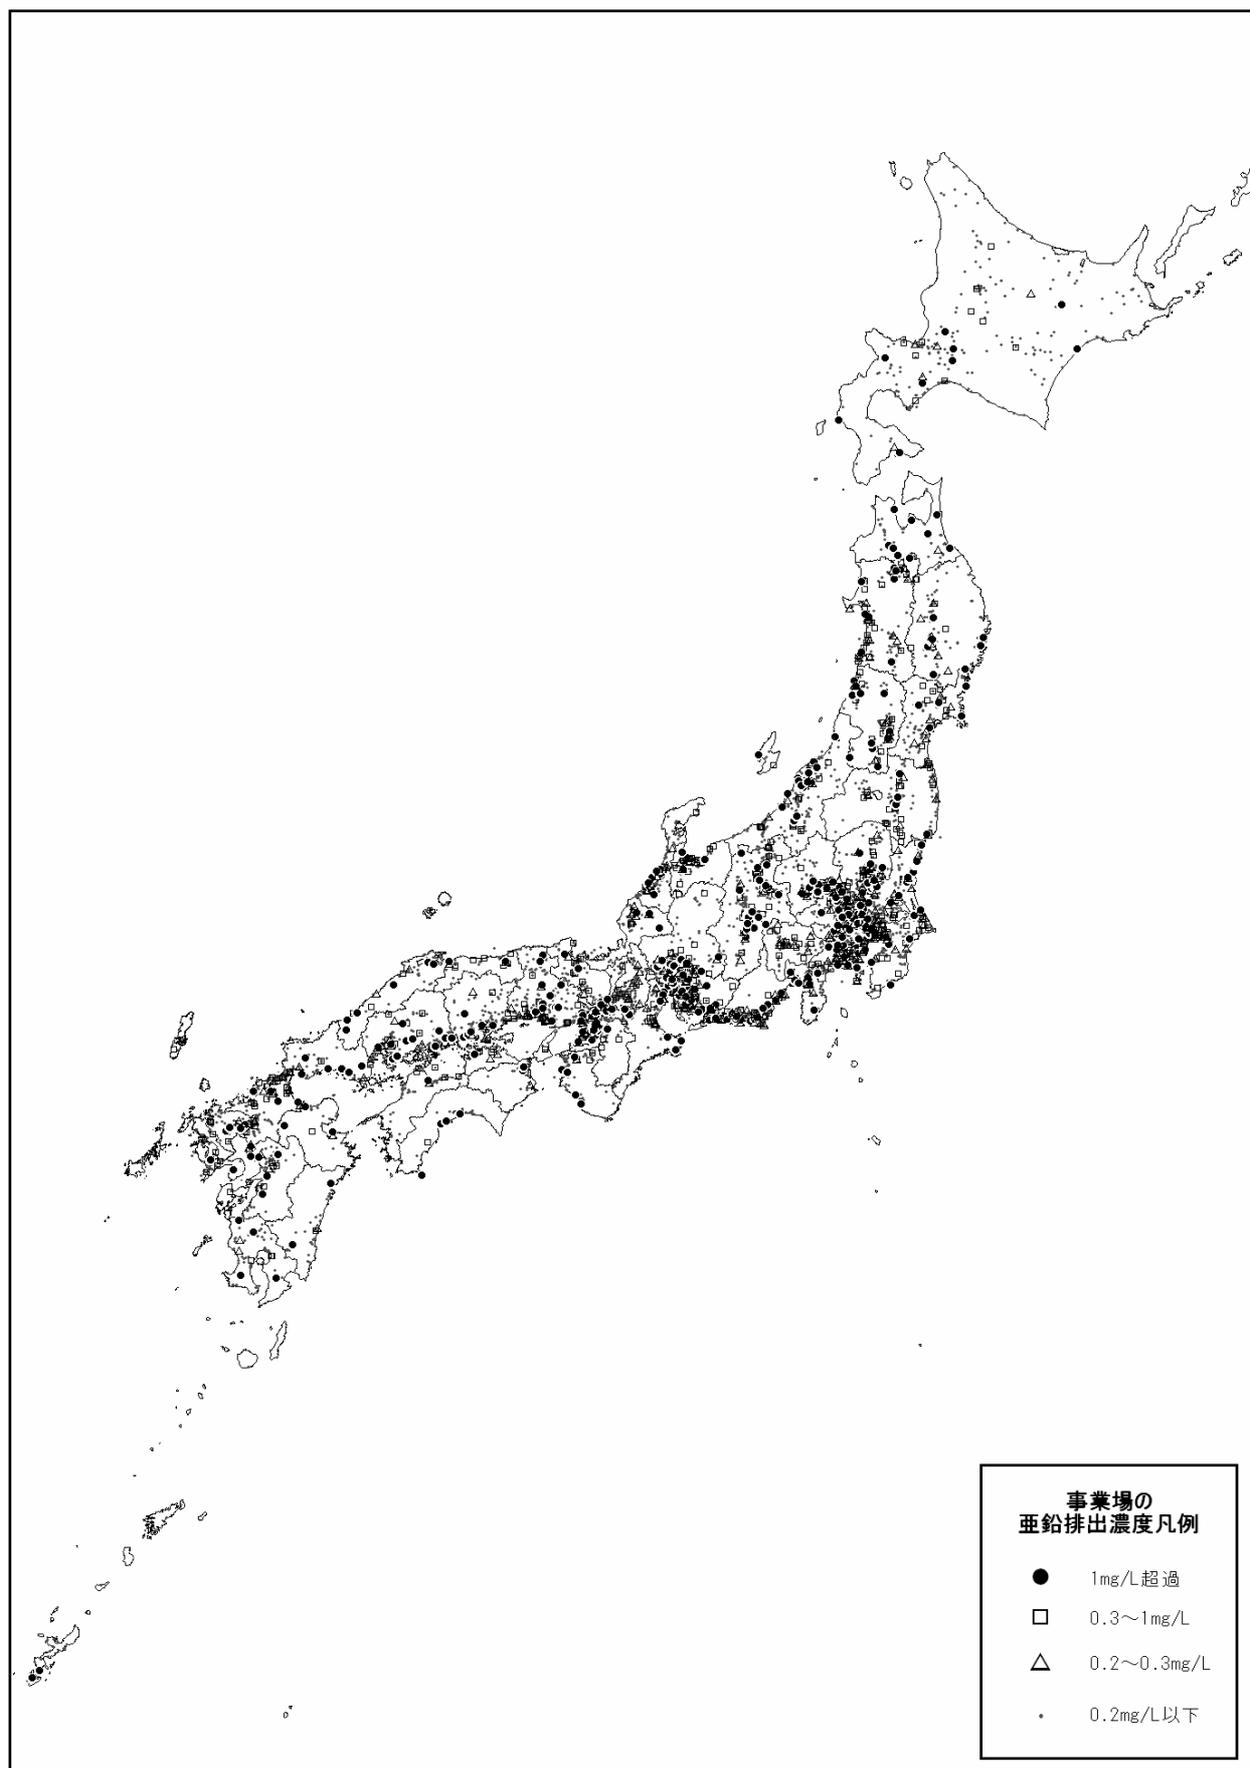
亜鉛の排水濃度分布  
(水質汚濁物質排出量総合調査;平成7~14年度)

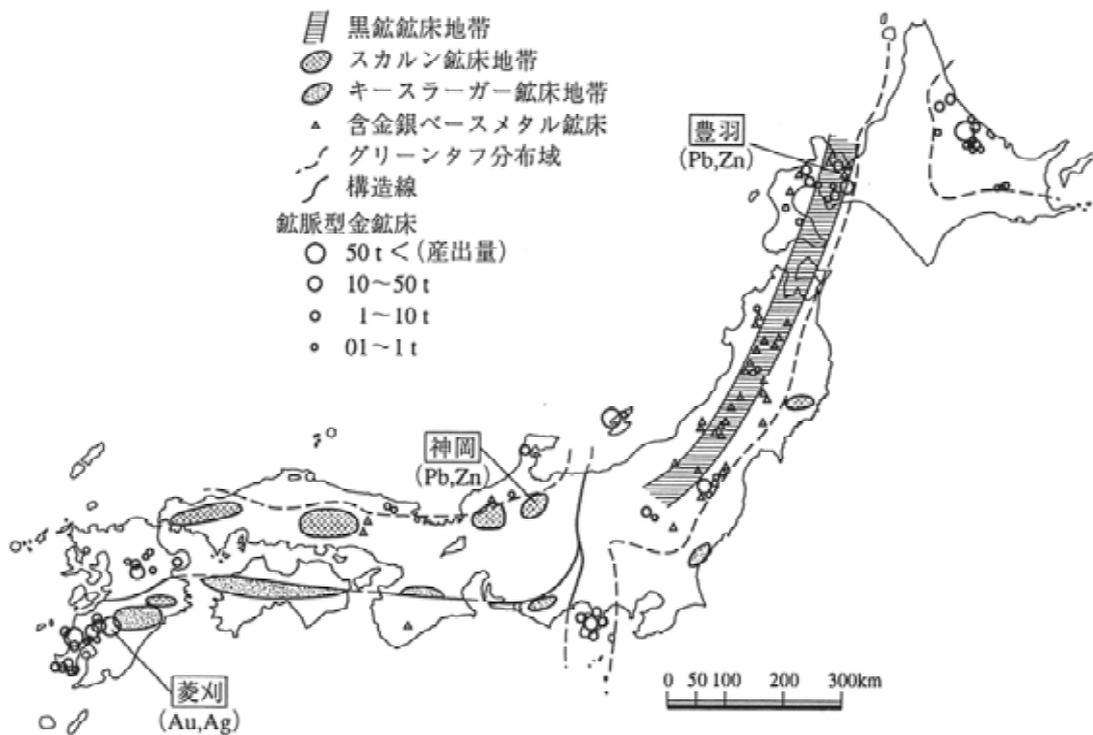
日本の主要な金属鉱床分布図

(地学団体研究会編「新版地学教育講座 岩石と地下資源」東海大学出版会，1995)

環境基準を複数年超過（10年間に2年以上）した地点の中には、休廃止鉱山等の影響で超過したと考えられる地点がある。

こうした超過地点の大部分は、いわゆるグリーンタフ等の分布地帯上に存在する。この地帯には亜鉛鉱脈が多数存在するため、亜鉛に係るバックグラウンド濃度も高い傾向にある。

このような鉱山地域では、河川の中・下流部における環境基準の超過が少なく、上流部で超過する傾向にある。これは、鉱山は一般的に上流の山岳地域に分布する傾向にあり、流下に伴い希釈や沈殿、吸着等の様々な効果が働くことによるものと考えられる。
