自治体における
建築物の解体現場等からの
石綿飛散防止対策

川崎市 環境局 環境対策部

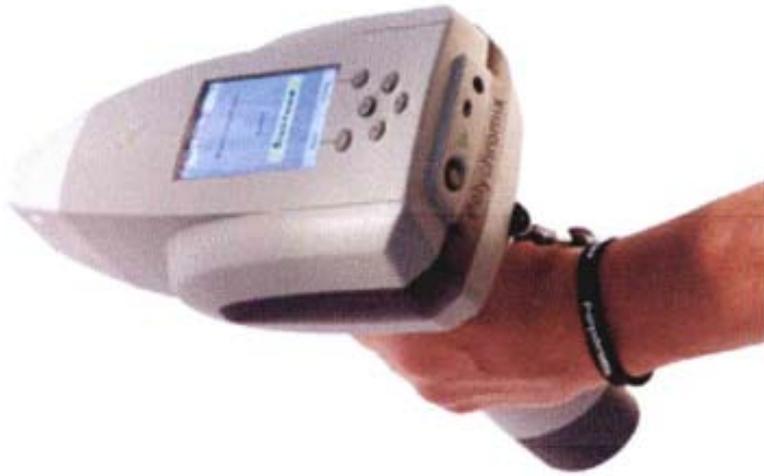
Thermo scientific
microPHAZIR-AS™

携帯型石綿分析装置

近赤外分光法を原理とし、建材中の石綿を識別する。

- ・解体現場において迅速に石綿の含有の有無を判断可能
- ・石綿含有率1%以上で測定可能
- ・アモサイトとクロシドライトはスペクトルが近似しているため、Am/Crと表示される
- ・表面塗装の厚い建材、黒色系の建材等では検出不可

- 事前調査届出の件数の推移
施行当初:月20件程度 → 現在:月50件程度
(建設リサイクル法の解体:年間約2,200件)
- 立入検査
 - ・全件立入検査を実施
- 検査方法
 - ・作業基準の遵守・掲示板の設置状況の確認
 - ・携帯型石綿分析装置による事前調査の実施状況を調査
 - ・検出感度:含有率1%
 - ・「①ほとんどの石綿含有成型版には1%以上含まれている」ことと、「②解体現場で迅速かつ容易に判断できる」ものであることにより採用
