瀬戸内海の三つの価値のうち、「道」についての情報 ～特に備讃瀬戸航路～

③ 備讃瀬戸航路

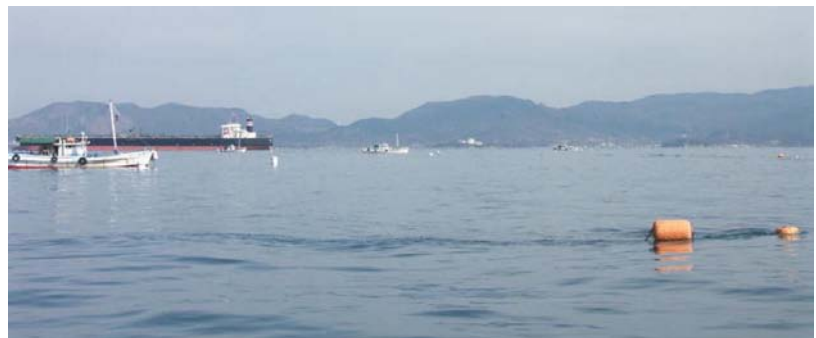
写真1 航路内でのイカナゴ込網漁業の操業状況

表1のとおり、備讃瀬戸航路付近は小型機船底びき網業、込網漁業、さわら流しさし網漁業など、香川県の基幹漁業の主要漁場である。特に込(コマセ、コマン)網漁業は、潮流に乗って移動する魚介類を待ち受けて漁獲する漁法であり、航路内及びその周辺海域が重要な漁場となっている(写真1)。
