概況調査結果概要

1 調査内容

福井県における漂着ゴミの状況を確認するために、福井県の全海岸を対象に航空機から写真撮影を行った。撮影は2007年8月25日～26日に実施し、2,217シーンの航空写真を撮影した。高度約350mから撮影された写真では、20～30cmのゴミの識別が可能であり、流木、漁網・ロープ、ドリフトラインに沿ったゴミ、色つきの人工物などの分布を把握することができる(図1)。また、航空写真は、陸側から見通しが効かない浜やアクセスが困難な浜におけるゴミの漂着状況の把握にも効果的である。

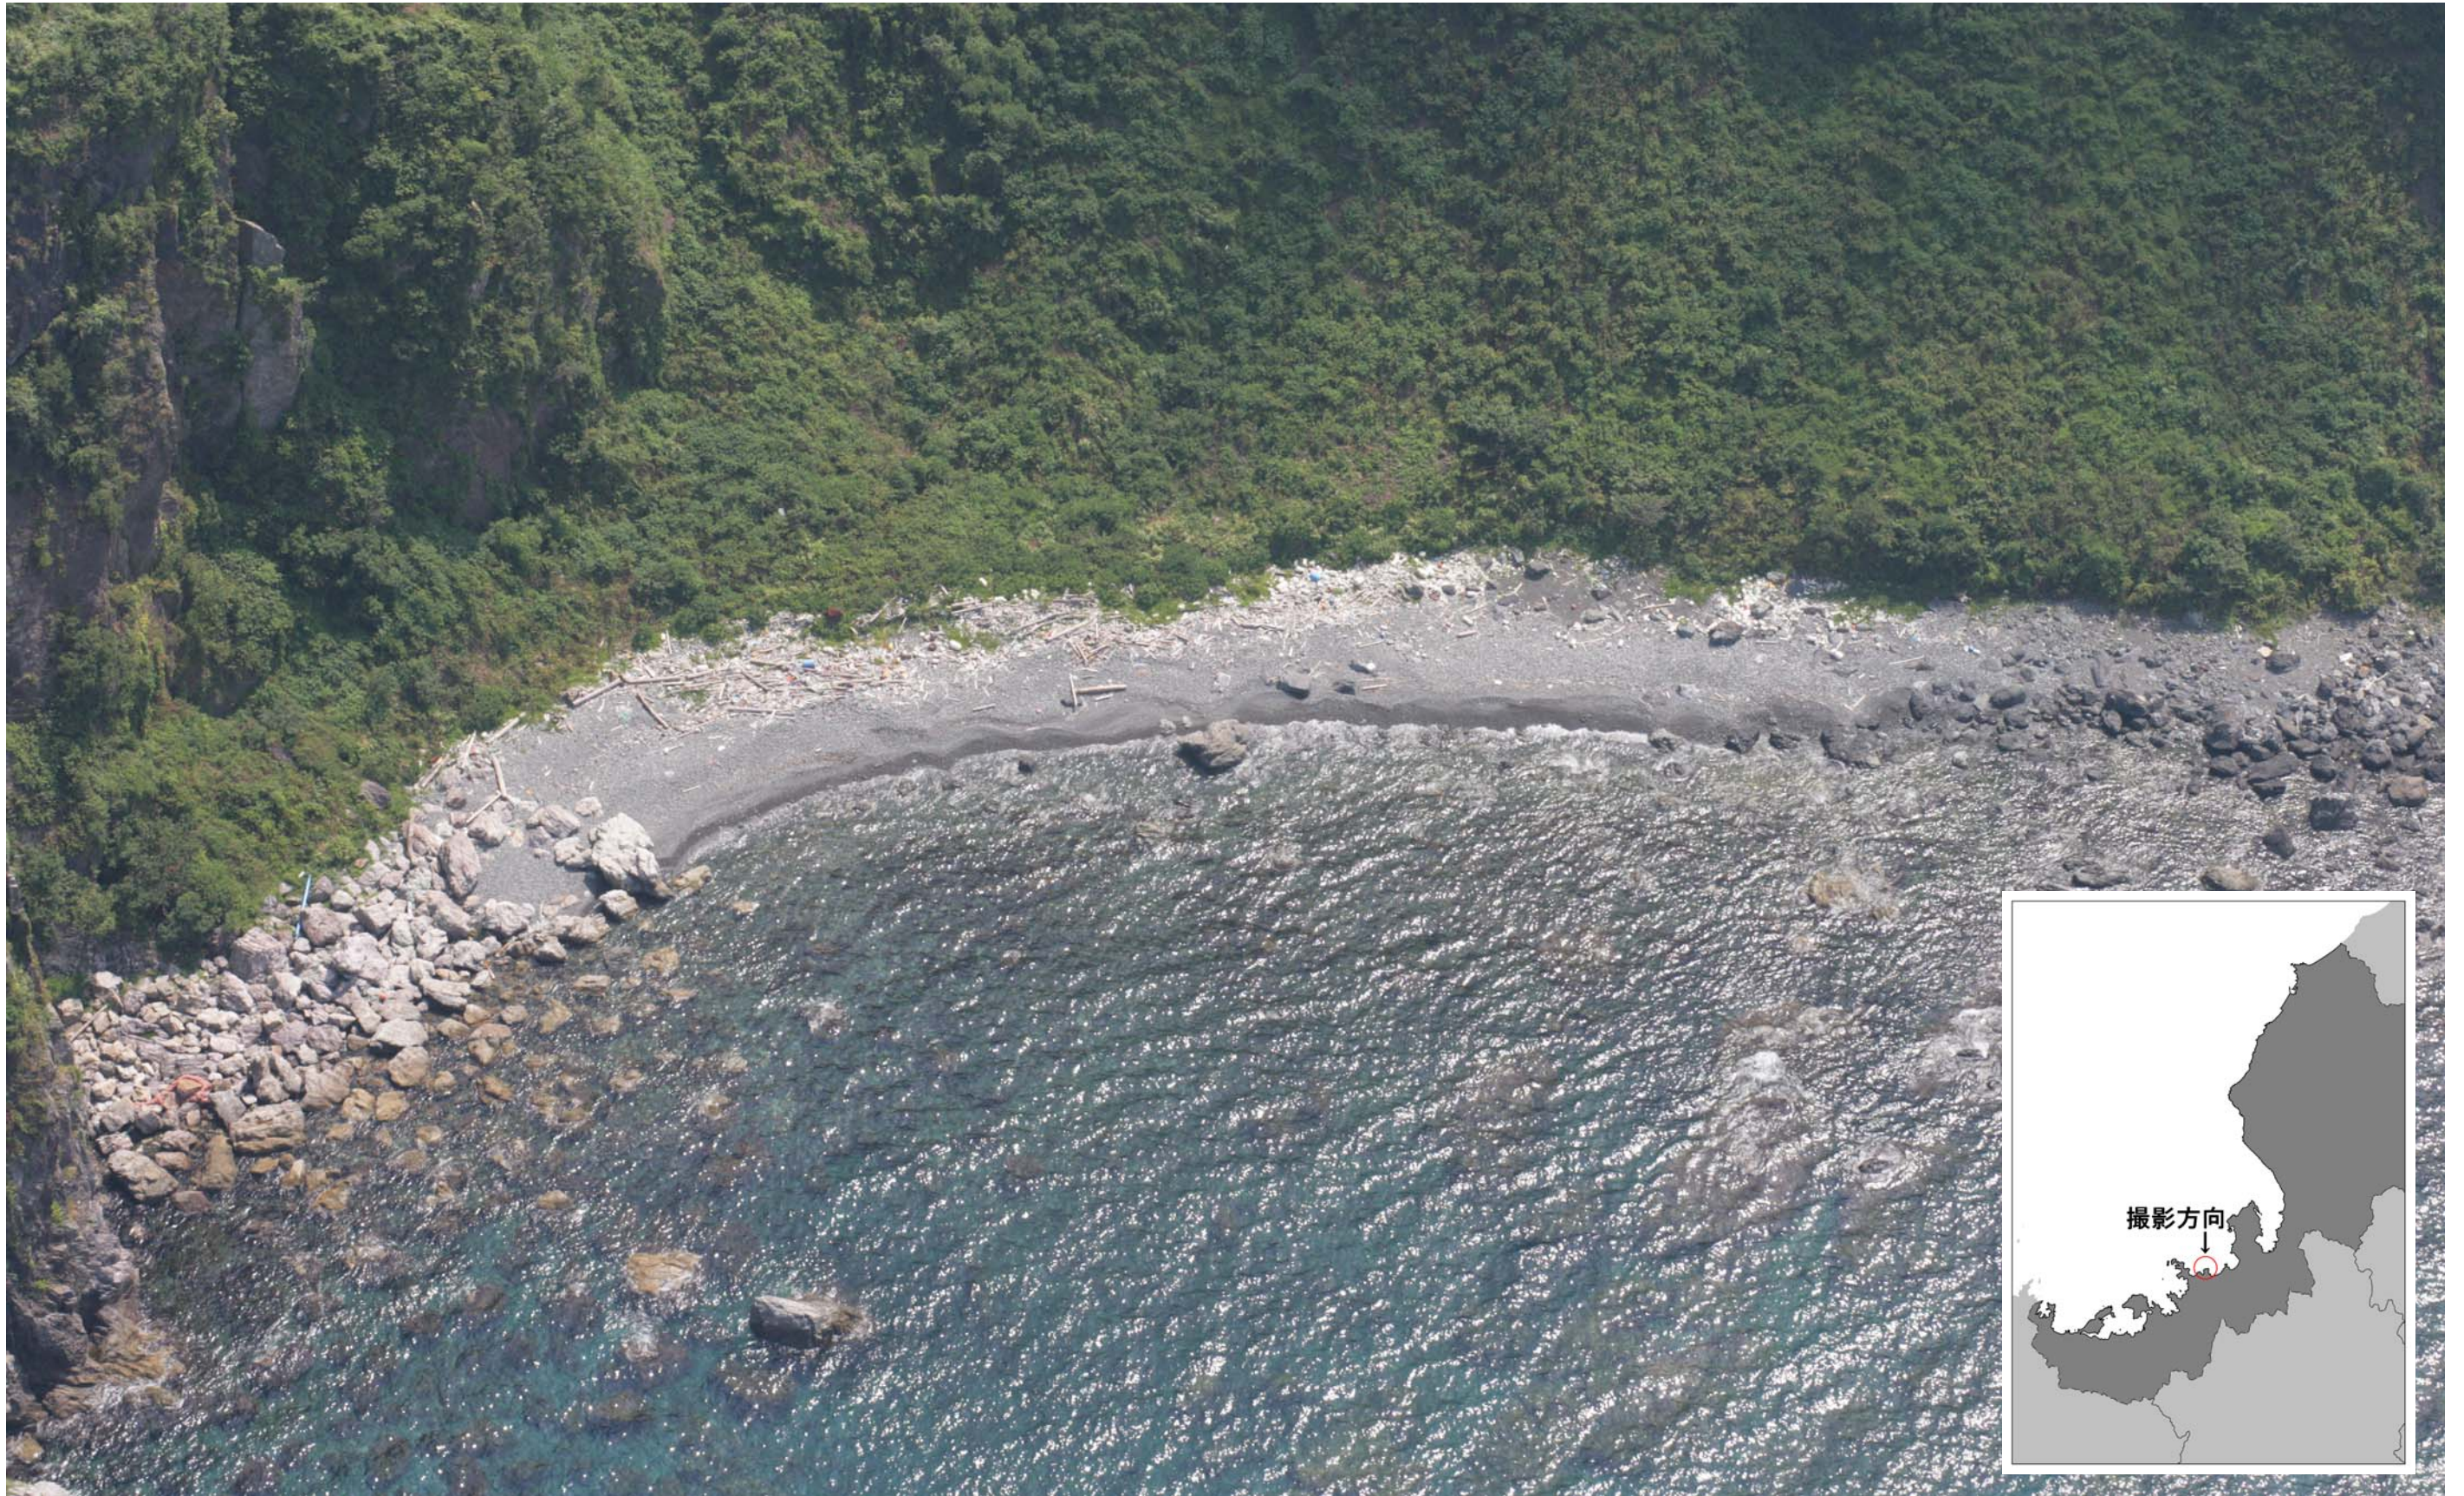
図 1 航空機写真のサンプル (三方郡美浜町早瀬地区、2007/8/25 撮影)

ただし、流木などのゴミと基質(砂・岩石)の色が同系色の場合にはゴミと基質の判別が困難な場合がある。また、航空機からの撮影のため、適切な露出を設定することができず、白系の砂浜ではハレーションを起こすこともある。これらのようにゴミの判別が難しい地点及びゴミの量が多い地点については、現地踏査を行う予定である。
