(2) 漂流ボトルの漂着割合（生分解性漂流ボトル調査結果）

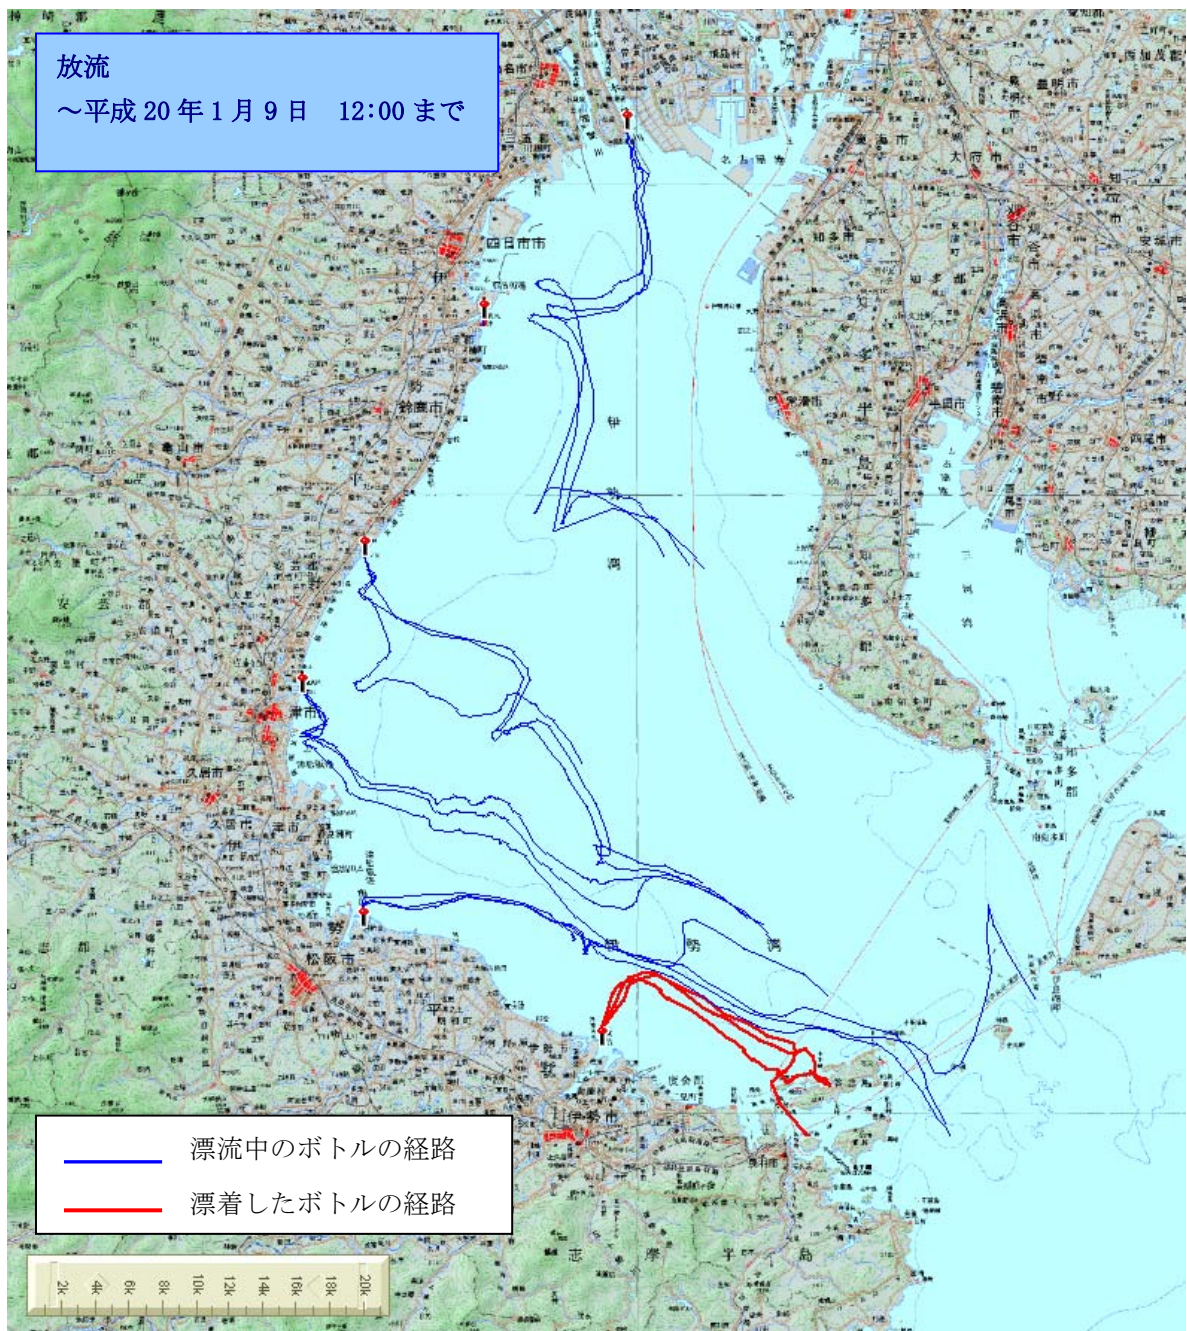
図 5.1-12 発信機付漂流ボトルの漂流・漂着経路
(放流直後~平成 20年 1月 9日 12:00 までの経路)

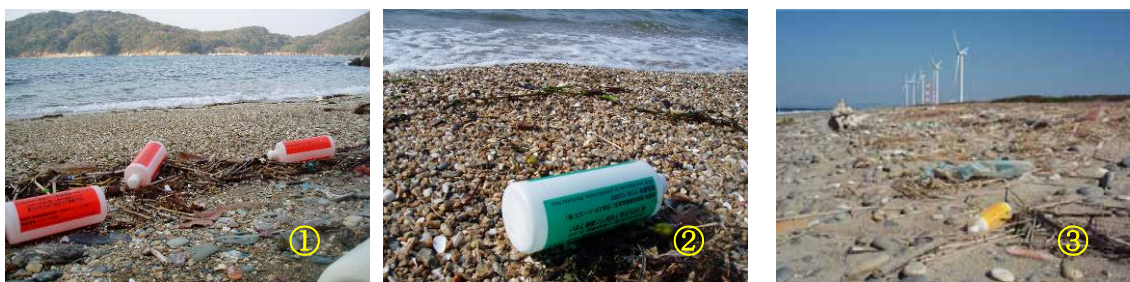
図 5.1-16 生分解性漂流ボトルの漂着状況

①②：平成 20 年 1 月 8 日答志島にて撮影、③：平成 20 年 2 月 7 日伊良湖岬周辺にて撮影

生分解性漂流ボトルについては、発信機付漂流ボトルの漂着情報や一般市民から寄せられた回収報告を参考とし、漂着の確認及び回収を行った（図 5.1-16）。
