# 閑院宮邸跡 開館特集号

## 閑院宮邸跡 保存活用事業について

## 閑院宮邸跡建物改修工事 堂岡 實

### 閑院宮邸跡庭園修復整備について

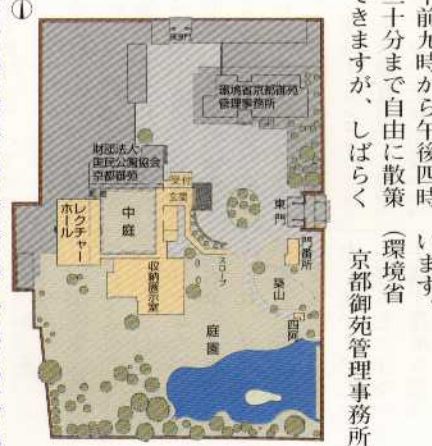
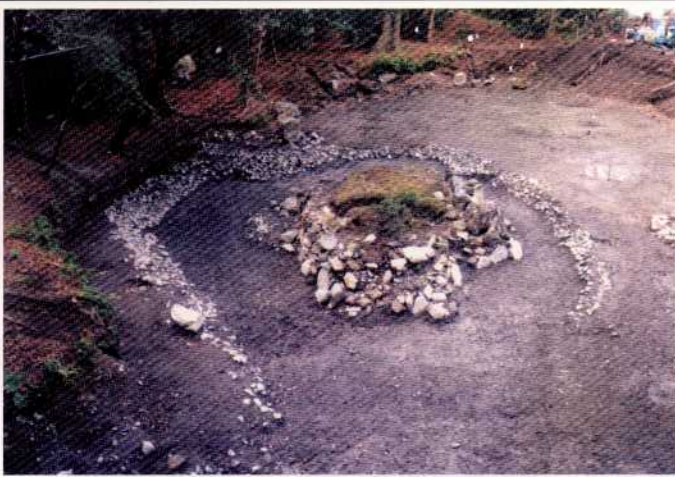
発掘終了後の園池

事の始まり、埋文研の立会いを得ながら全体の確認調査が行われると、北側まで続くと思われた州浜が、中島の二層ほど北側にそれに対応する州浜があり、当初は現在より小さく、水位も低いものであったことが判明しました。

現在の北岸は明治に入り、京都御苑全体の調査と役割を果たすための治水目的に広げられたのだらうといふことも判りました。

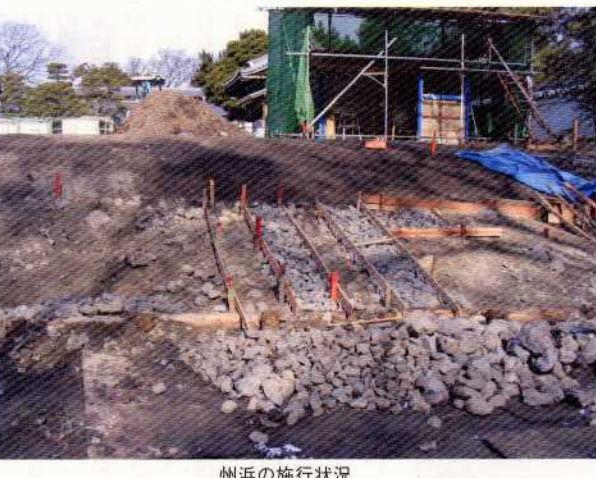
州浜の施行状況

の修復整備では、庭園の変遷や構造の把握のために事前に発掘調査を行い、庭園がどのような状態であったかを確かめます。この閑院宮庭園においても、平成十六年に京都市埋蔵文化財研究所(以下、埋文研)が事前発掘調査を行いました。その調査において、南側切石護岸の下から古い鴨川の河原石を粘土に埋め込んだ州浜を検出しました。修復整備計画では、その検出した州浜を埋戻して保存し、その上に州浜を復元することになりました。西側の緑地部分は、将来発掘調査を行った時点で修復整備を行うこととして、今回の整備においては京都御苑の広がりのある緑地空間として、既存の樹木を極力残し、明るい林とすることにしました。

ての石を粘土に埋め込まず敷き並べた州浜が見つかりました。今回の修復整備においてもその内容がわかるように、南岸は石を埋め込んだ州浜、北岸は敷き並べた州浜として二種類の州浜を復元していきます。それぞれの州浜は、調査によって明らかになった当時の技法を再現し、粘土と石灰にがりのさまざまな混合サンプルを作成し、適切な配合を見つけ作成しています。表面だけでなく、その構造にもこだわった修復整備を行っています。
