距離規制の妥当性について検証するための事例

動力装置の際の影響調査実施手法及び揚湯試験実施手法

温泉モニタリング実施手法

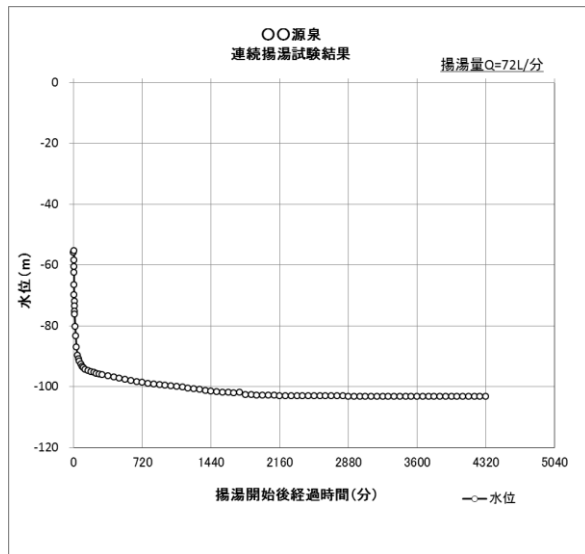
図3 連続揚湯試験結果

下図では、連続揚湯試験は、段階揚湯試験結果より求めた適正揚湯量 72L/分で実施し、その後回復試験状況を示す。
