博物館展示施設 建築全体

自然公園名：日光国立公園	公園事業名：那須高原博物展示施設
所在地：栃木県那須郡那須町	整理番号：108-博物展示施設 01

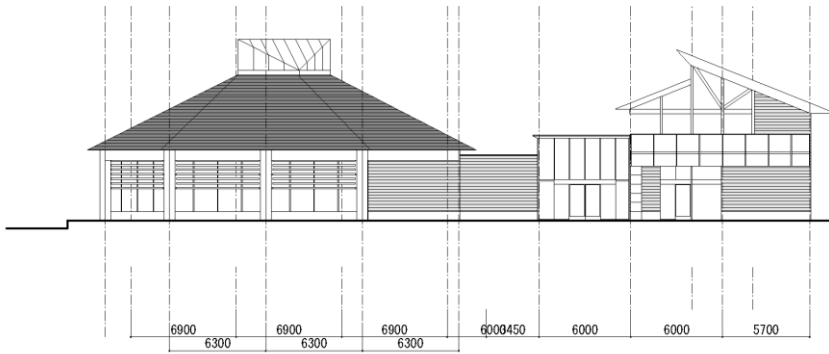
南側立面図 S=1/500

日光国立公園の那須甲子地域の入り口部、体育館の跡地に整備された。地域の利用の中心として自然解説を行っている。駐車場は大型観光バスが駐車可能、電気自動車の充電ブースも設けられている。建築は地域産の白河石が使用されているなど、地域性に配慮した整備がなされている。設備ではペレットストーブや夜間電力を利用した蓄熱システムが導入されている。

<p>■仕様：木造一部鉄筋コンクリート造、鉄骨造 2階建</p> <p>延床面積 1,356 m²、建築面積 1,403 m²</p>	<p>■施工年度：平成23年度</p> <p>■施工者：—</p> <p>■設計者：株式会社荒井設計</p> <p>■問合せ先：関東地方環境事務所</p>
---	---

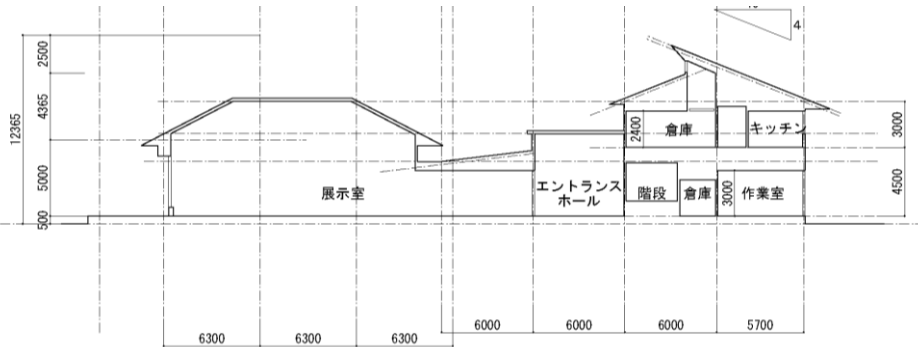
断面図 S=1/500

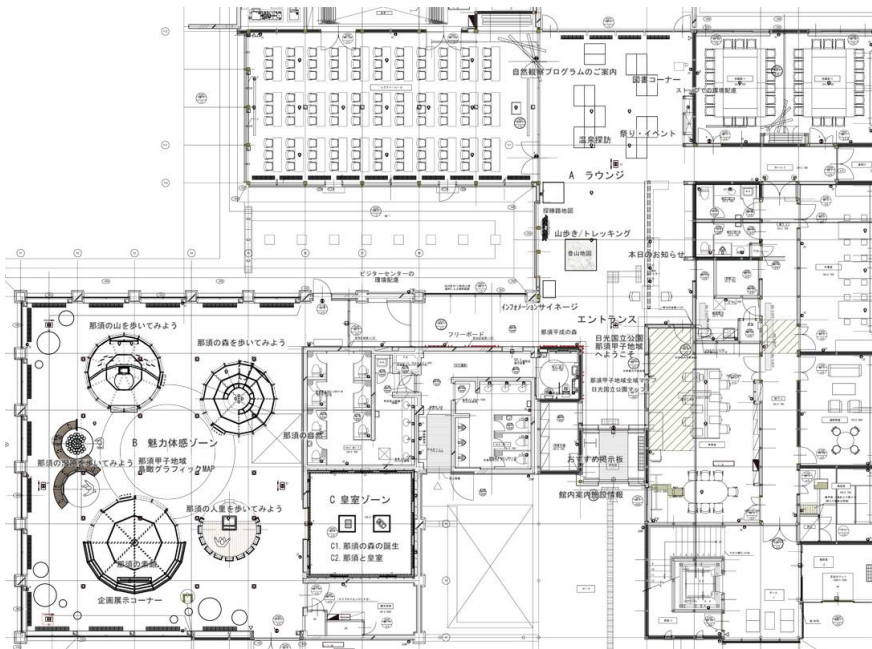
1階平面図 S=1/400

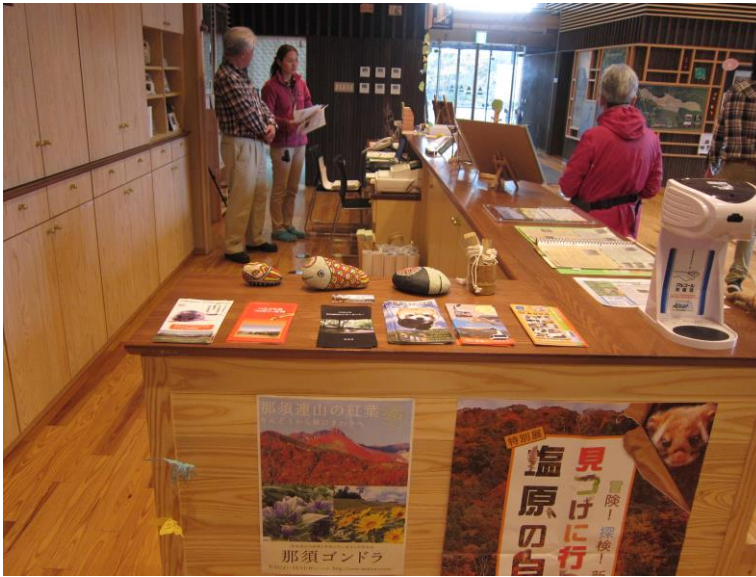
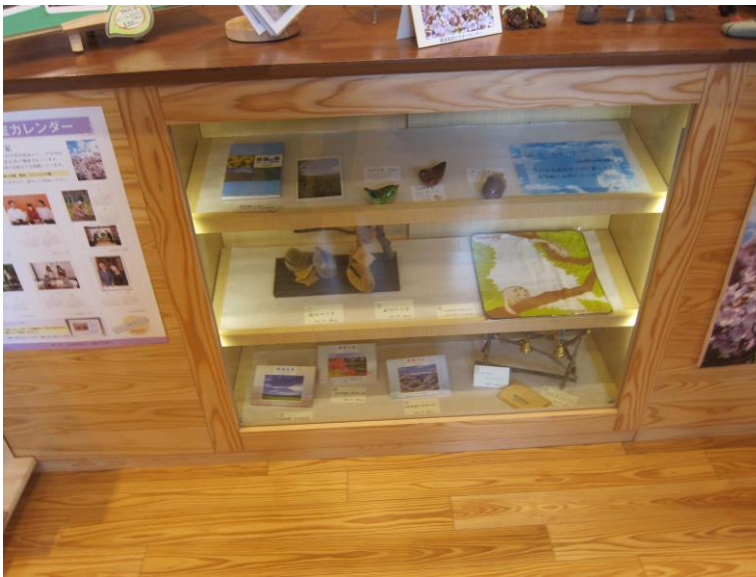
整備後

日光国立公園那須甲子地域の入り口部に整備された那須ビジターセンターの受付。たくさんの来園者に対応できるように、カウンターの幅を広くとっている。

■仕様：W7.5m×C2.5m
合板フラッシュ

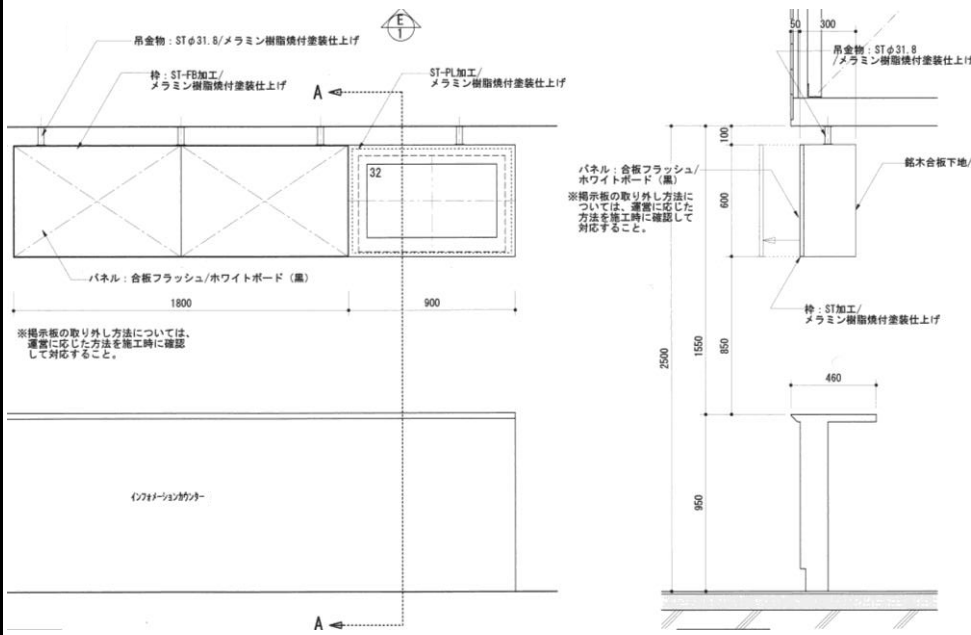
受付立面図 S=1/40

受付断面図 S=1/40

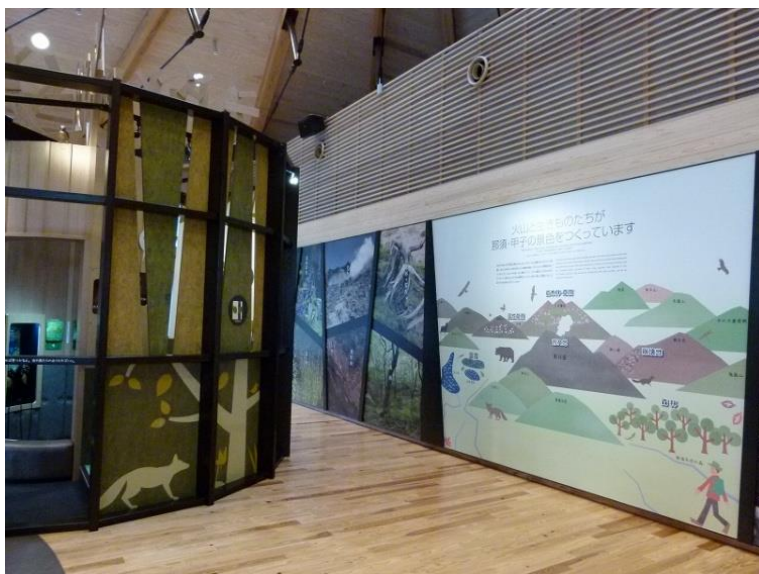
那須の森を歩いてみよう

日光国立公園那須歌詞地域の入り口部に整備された那須高原ビジターセンターのパネル展示。
パネル展示では、那須の自然及び周辺温泉地の歴史・文化を紹介している。

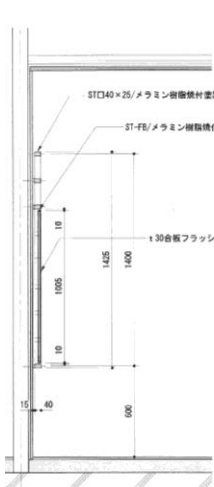
■仕様：t30 合板フラッシュ／スチール版／
熱転写特殊塗装仕上げ

断面図 S=1/50

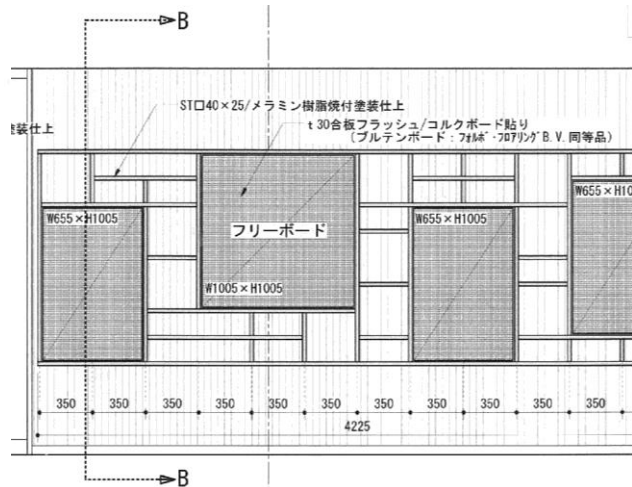
立面図 S=1/50

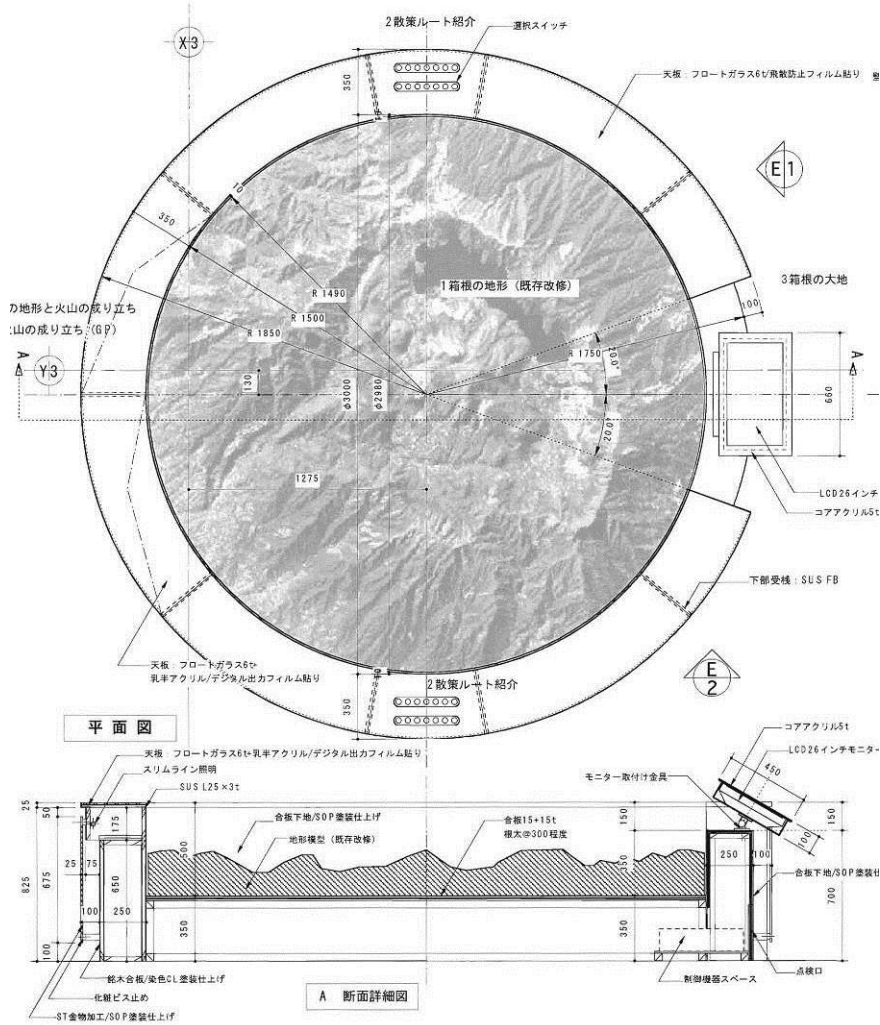
既存のジオラマをリニューアルした。ジオラマに彩色を施し、情報提供を行うモニターを備えたフレームを新たに造作し設置した。
LED やモニターにより周辺地域の散策ルートや自然環境を分かりやすく解説している。

■仕様：φ3000、既存ジオラマ改修 散策ルート紹介、LCD モニター新設	■施工年度：平成 20 年度 ■施工者：株式会社乃村工藝社 ■設計者：いであ株式会社 ■問合せ先：環境省関東地方環境事務所
--	--

平面図及び断面詳細図 S=1/35

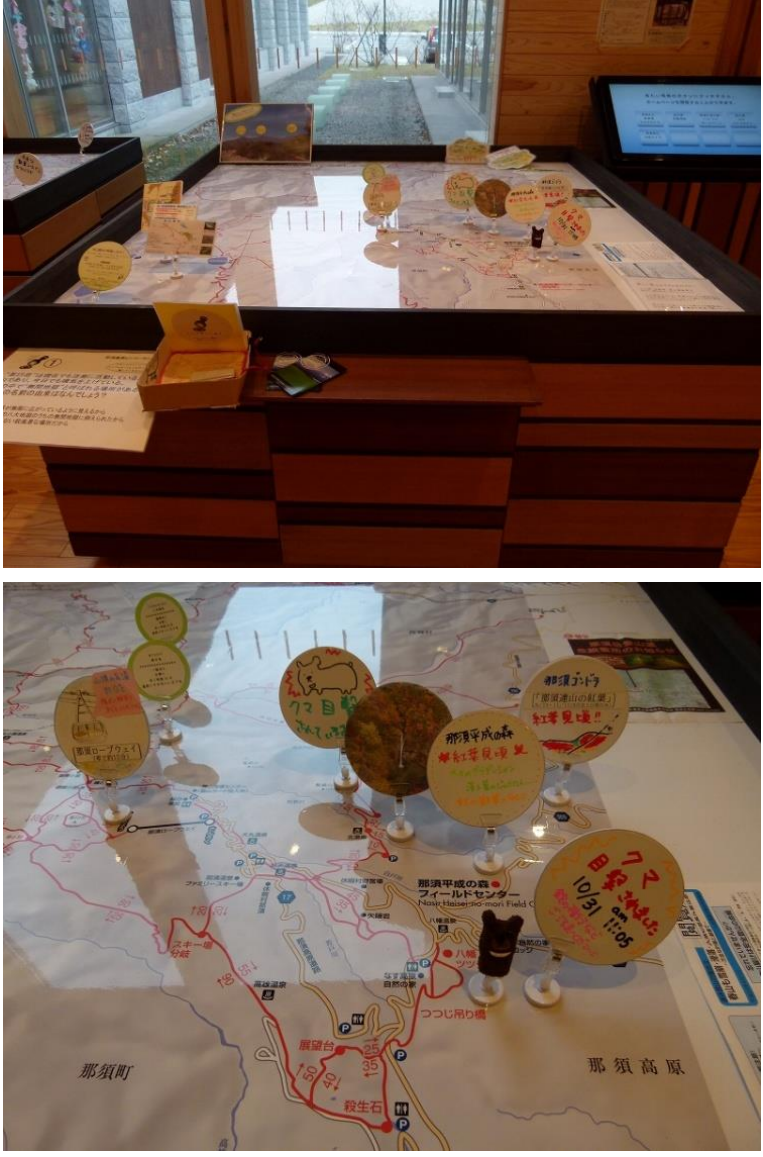
解説（整備の目的・注目すべき点・配慮事項など）
日光国立公園那須甲子地域の入り口部に整備された那須高原ビジターセンターの観察装置。周辺地域で観察された四季の自然や見どころ情報、クマなどの危険禁止情報等を記載、確認できる。

<p>■仕様：W600×L1200×H700 銘木合板 クリアガラス6t／飛散防止フィルム グラフィックシート敷き</p>	<p>■施工年度：平成23年度 ■施工者：－ ■設計者：株式会社荒井設計 ■問合せ先：関東地方環境事務所</p>
---	--

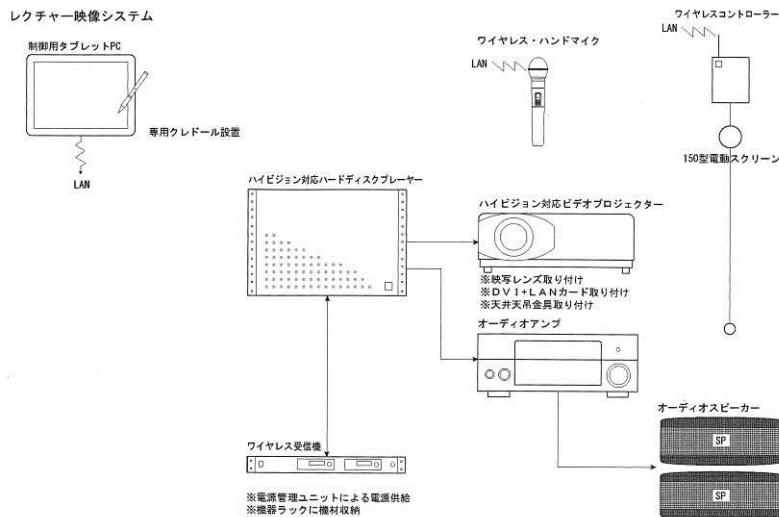
150 インチスクリーンによるハイビジョン映像「知床・羅臼の四季」の放映システム図

知床という世界的にも希少な自然環境を守っていくことの大切さを訴え、その自然にふれあい親しんでもらうために、対象地域の基本情報や利用情報などを伝えることを目的としており、その中でハイビジョン対応フロントプロジェクター映像システムによる「ガイドンス映像」「レクチャー映像」の上映を主目的としながらPC利用にも対応した施設等の整備を行っている。

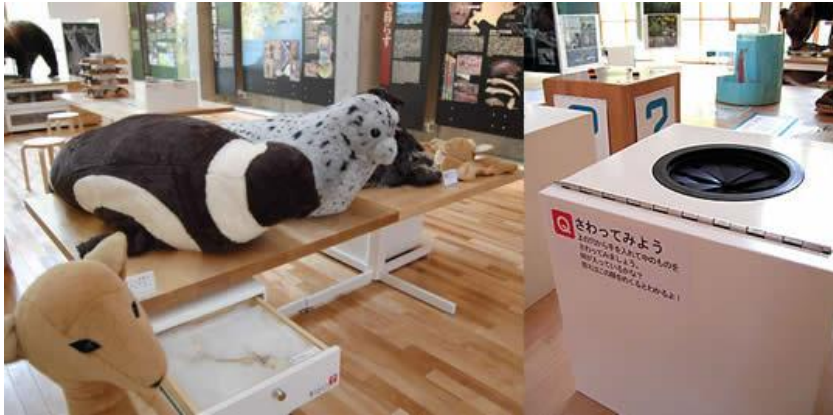
大きさ・重量を再現したぬいぐるみ型のハンズオン展示

知床という世界的にも希有な自然環境を守っていくことの大切さを訴え、その自然にふれあい親しんでもらうために、対象地域の基本情報や利用情報などを伝えることを目的としており、その中で知床国立公園の生きもののぬいぐるみや剥製と組み合わせたハンズオン展示を行っている。

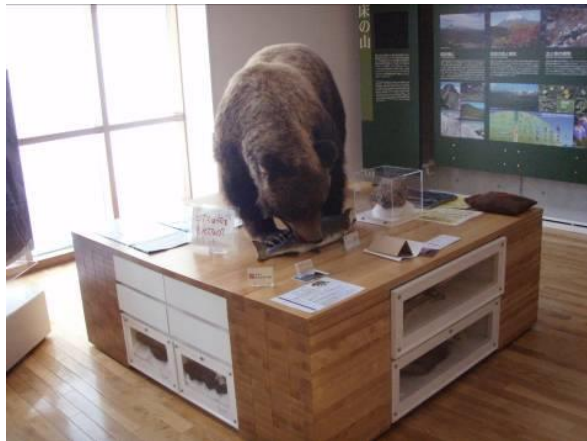
ヒグマ剥製と組み合わせたハンズオン展示

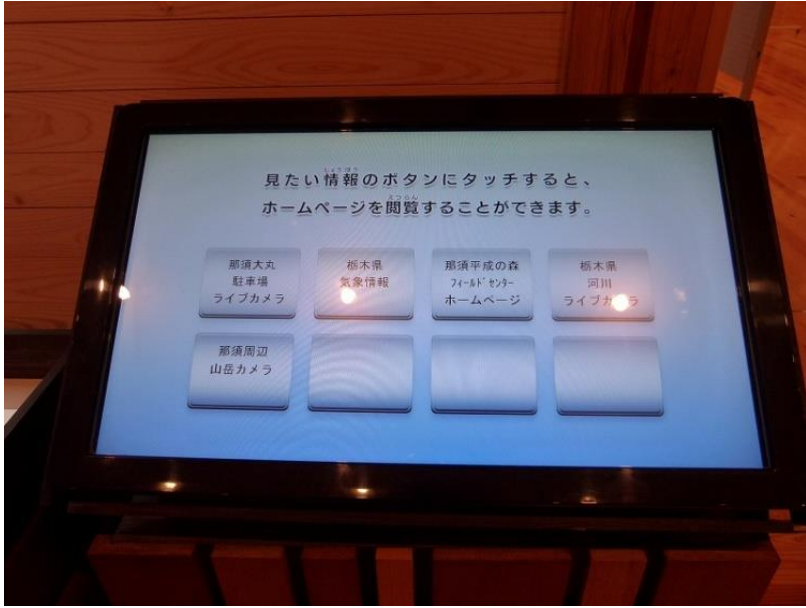
解説（整備の目的・注目すべき点・配慮事項など）
日光国立公園那須甲子地域の入り口部に整備された那須高原ビジターセンターの情報検索展示。周辺地域の情報検索装置。気象情報、ライブカメラ、ビジターセンターなどの情報を検索できる。

■仕様 ：コントローラー／32型液晶マルチタッチ パネルモニター	■施工年度 ：平成23年度 ■施工者 ：－ ■設計者 ：株式会社荒井設計 ■問合せ先 ：関東地方環境事務所
--	--
