公衆便所 施設全体

自然公園名：金剛生駒紀泉国定公園	公園事業名：近畿自然歩道
所在地：大阪府河南町	整理番号：118-公衆便所 01

公衆便所 設備

公衆便所 携帯トイレ用ブース

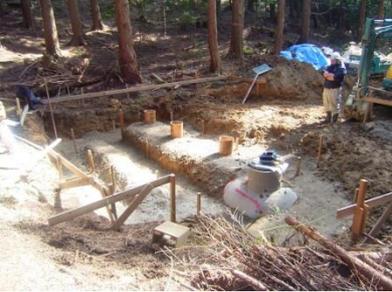
<p>土壌処理・循環式：3穴 (H24. 3. 1)</p>

ダイヤモンドトレール（延長4.5km：香芝市屯鶴峯～和泉市槇尾山）の公衆便所の未整備区間（最大18.9km）について公衆便所を設置した。
 下水未接続のため、処理方式は土壌処理・洗浄水循環式とした。

■仕様：木造平屋建、12.74㎡ ■施工年度：平成23年度 ■施工者：吉井組建設 ■設計者：— ■問合せ先：環境省自然環境局自然環境整備担当参事官室
--

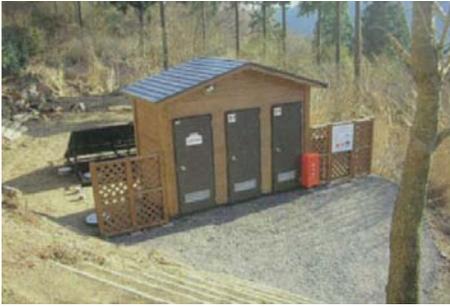
<p>整備後</p>

<p>←太陽光パネル</p>		<p>社会条件</p> <p>歴史文化 <input checked="" type="checkbox"/>特徴的な歴史文化 (熊野古道)</p> <p>周辺施設 <input type="checkbox"/>ビジターセンター <input type="checkbox"/>宿泊施設 <input type="checkbox"/>野営場 <input type="checkbox"/>その他 ()</p> <p>アクセス <input type="checkbox"/>駅 <input type="checkbox"/>バス停 <input checked="" type="checkbox"/>駐車場 より徒歩 75分</p>

近畿自然歩道 牛馬童子を訪ねる道の公衆便所の更新。
自動車での進入が不可能で、水道がないため、環境配慮型の自己処理型の設備とした。また、電源は太陽光と燃料電池を利用したハイブリッド電源システムを採用している。

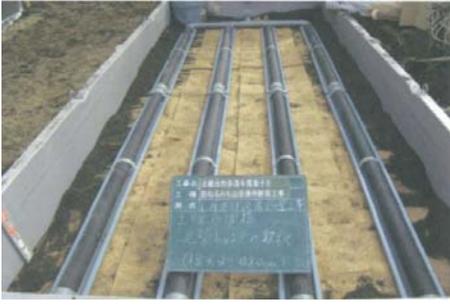
<p>土壌処理槽 (施工中) (W2, 100×L5, 000×H1, 150 mm) 毛管トレンチ (φ75×L2, 000 mm×8本) 太陽光パネルの地下に設置</p>		<p>管理状況</p> <p>施設管理 <input type="checkbox"/>損傷が目立つ <input type="checkbox"/>汚れが目立つ <input type="checkbox"/>危険箇所あり <input type="checkbox"/>その他 ()</p> <p>安全管理 <input type="checkbox"/>危険箇所への対応 <input type="checkbox"/>施設の荒廃の対応</p> <p>植生管理 <input type="checkbox"/>植生の荒廃 <input type="checkbox"/>展望阻害 <input type="checkbox"/>倒木 <input type="checkbox"/>その他 ()</p> <p>管理体制 <input type="checkbox"/>直営 <input checked="" type="checkbox"/>委託 <input type="checkbox"/>その他 ()</p>
