駐車場 駐車場全体

自然公園名：日光国立公園	公園事業名：那須高原集团施設地区
所在地：栃木県那須郡那須町	整理番号：121-駐車場01

駐車場 アスファルト舗装

自然公園名：白山国立公園	公園事業名：別当出合園地
所在地：石川県白山市	整理番号：122-駐車場 02

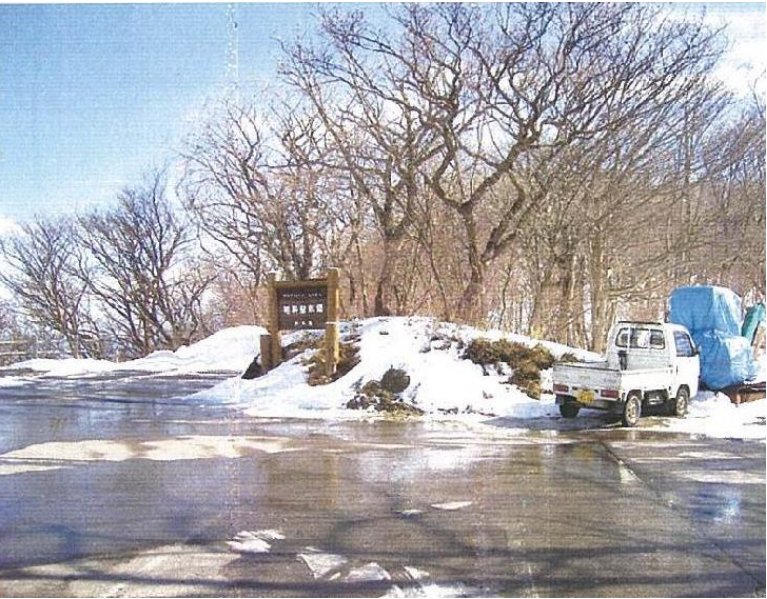
<写真> 整備後

解説（整備の目的・注目すべき点・配慮事項など） 駐車場の再整備。瀑布に設けられた駐車場。アスファルト舗装で施工されている。もともとあった駐車場の砕石を再利用している。

■仕様：アスファルト舗装 普通車41台、身障者用2台	■施工年度：平成23年度 ■施工者：－ ■設計者：－ ■問合せ先：関東地方環境事務所
-------------------------------	---

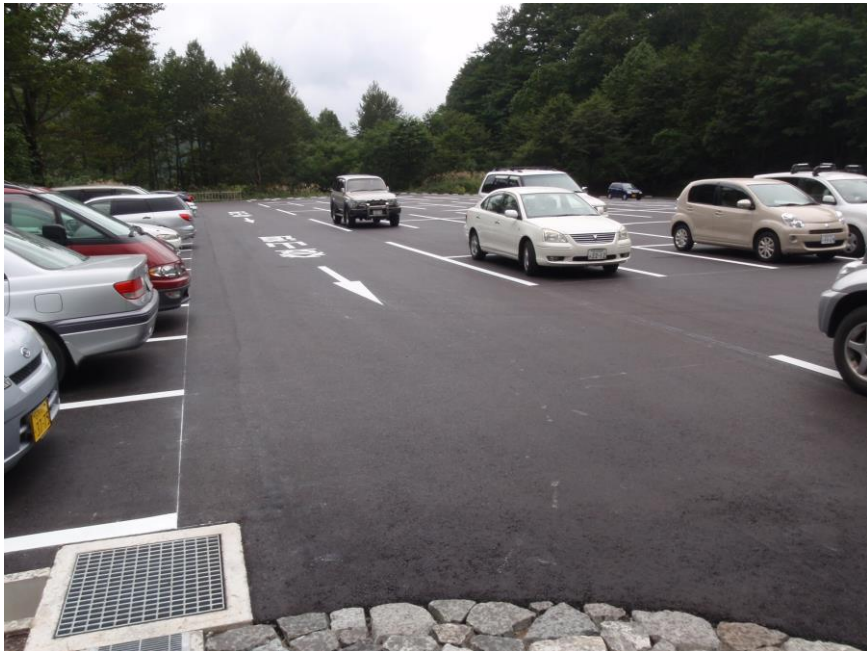
<p><写真> 施工後 (H22.9)</p>

解説 (整備の目的・注目すべき点・配慮事項など)
<p>白山への主要な登山口である別当出合に登山者の利便性や周辺道路の路肩への駐車を防止するために駐車場を整備している。舗装構成は、簡易舗装及びL交通、設計CBR8%相当としている。</p> <p>白山国立公園外から持ち込まれたと考えられる低地性外来種が、未舗装の駐車場で繁茂しており、そこから各登山道を経由して白山高山域に拡大することが懸念されているため、駐車場の舗装化を行うことにより、外来植物の繁茂の拡大を防いでいる。</p>

<p>■仕様：アスファルト舗装 5204.8㎡ t=5cm L交通、t=4cm 簡易舗装</p>	<p>■施工年度：平成21年度 ■施工者：竹腰永井建設(株) ■設計者：アスルコンサルタンツ(株) ■問合せ先：中部地方環境事務所</p>
--	---

当初より砂利敷きの駐車場であったため、景観の大きな変化はない。

外来植物の拡大を防いでいる。

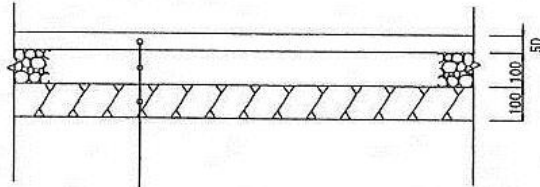
L 交通

(L交通、設計CBR8%相当)

- 密粒度アスコン t=5cm
- 特殊碎石路盤 M30 t10cm
- 切込碎石路盤 C-40 t=10cm

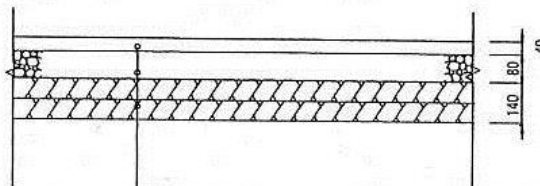
簡易舗装

(簡易舗装、設計CBR6%相当)

- 密粒度アスコン t=4cm
- 特殊碎石路盤 M30 t8cm
- 切込碎石路盤 C-40 t=14cm

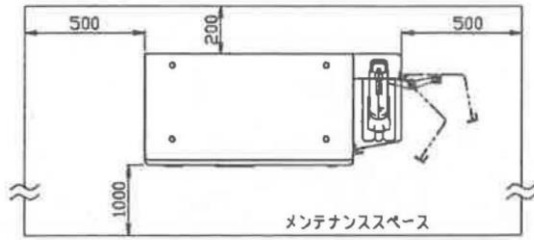
平面図

解説（整備の目的・注目すべき点・配慮事項など） 日光国立公園の那須甲子地域の入り口部、体育館の跡地にビジターセンターの付帯施設として整備された。地域の利用の中心として、大型観光バスが駐車可能な駐車場が整備され、その一角に電気自動車の充電ブースが設けられている。
--

■仕様：H1695×C400×W1080 充電時間 30 分	■施工年度：平成 23 年度 ■施工者：— ■設計者：株式会社荒井設計 ■問合せ先：関東地方環境事務所
-----------------------------------	--

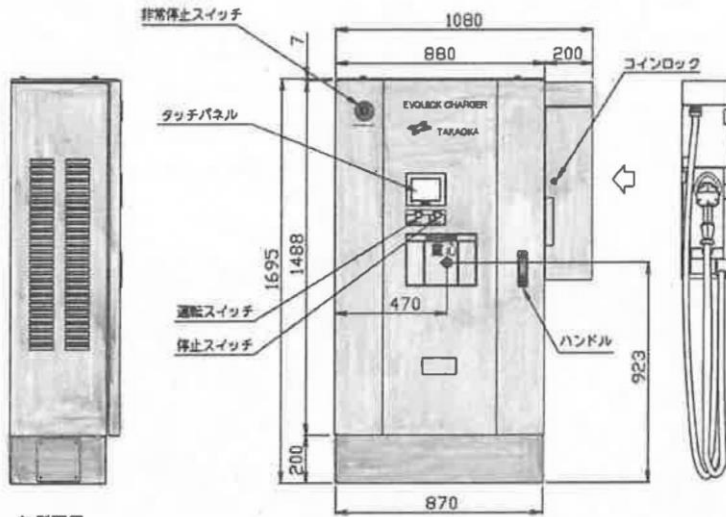
左側面図

○取付部品リスト

No.	名称・形式
1	タッチパネル 5.7inch型カラーLCDタッチパネル
2	運転スイッチ φ22LED照光式押し釦スイッチ(青)
3	停止スイッチ φ22LED照光式押し釦スイッチ(緑)
4	非常停止スイッチ φ40プッシュボタン外スイッチ(赤)
5	コインロック コインロック(鉄管)
6	ハンドル ハンドル(鉄管)

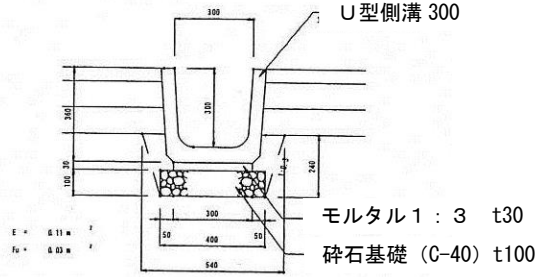
U-300B工

解説（整備の目的・注目すべき点・配慮事項など）
駐車場の表面排水のためにU字溝を設置している。落ち葉などの目詰まりに配慮しふた掛けしていない。また、自然景観と調和するようにU字溝にそって自然石舗装を施工している。 白山国立公園外から持ち込まれたと考えられる低地性外来種が、未舗装の駐車場で繁茂しており、そこから各登山道を経由して白山高山域に拡大することが懸念されているため、駐車場の舗装化を行うことにより、外来植物の繁茂の拡大を防いでいる。

■仕様：U300 L=343m U300 割石（河内産）φ100～200	■施工年度：平成21年度 ■施工者：竹腰永井建設（株） ■設計者：アスルコンサルタンツ（株） ■問合せ先：中部地方環境事務所
---	---
