# 蒲生干潟

自然再生全体構想

蒲生干潟自然再生協議会

# 蒲生干潟自然再生全体構想

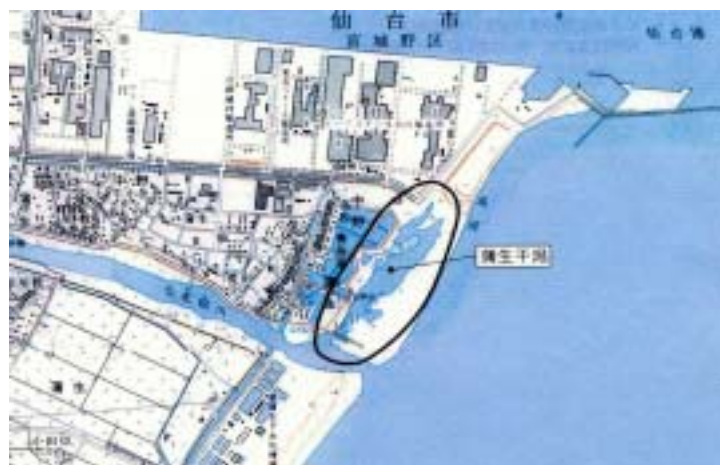
図 1-2-1 対象区域位置図

対象区域は、宮城県仙台市宮城野区蒲生に位置する。

蒲生潟は、長さ 860m、最大幅 250m、水面積 13ha の潟湖で、そのうち蒲生干潟の面積は約 5ha である。自然再生事業の対象となる区域は、国指定仙台海浜鳥獣保護区蒲生特別保護地区（49ha）及び、宮城県土木部が管理する緩衝緑地等（7.8ha）である。これらの区域を一体的な機能としてとらえ、合計 58.4ha を自然再生の対象となる区域とする。

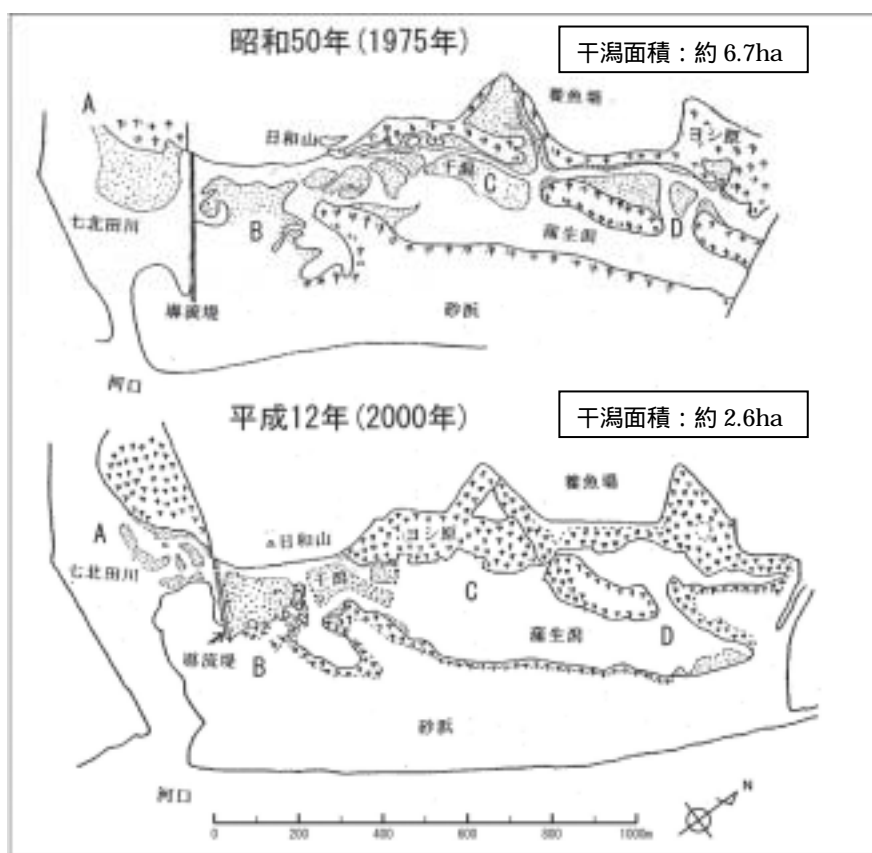
图 2-1-1 (2) 昭和 50 年 (1975 年)·平成 12 年 (2000 年) 干潟露出状况图 (最干潮時)(出典 )

- ・昭和 50 年( 1975 年 ) 頃には、低潮時、大きくわけて 4 箇所( A ~ D 地点 ) に比較的にまとまった干潟が出現していた。特に潟中心部の C 地点( 導流堤から 360m ~ 550m 地点 ) に干出した干潟には、人為的な影響も少なく当時の主要な種であったハマシギやトウネン等の渡り鳥に利用されていた。また、潟奥部の D 地点( 導流堤から 600 ~ 800m 地点 ) にも中洲の背後に干潟が出現していた。

- ・平成 12 年( 2000 年 ) 頃には、越波による砂の進入や漣筋の消失、さらに堆積土砂への植物の進入等により、潟中心部から潟奥部にかけて干潟の干出面積が減少し、現在、C 地点及び D 地点の干潟は小規模なものとなっている。
- ・現在出現している干潟も、A、B 地点は平成 7 年( 1995 ) 年に河川維持工事として、堆積土砂の撤去工事を実施している。D 地点は平成 11 ~ 12 年( 1999 ~ 2000 ) 年に港湾環境整備として、当時海岸侵食の進んでいた砂浜からの越波による砂の持ち込みを防止するために、越波防止堤が築かれ、ヨシの移植及び潟湖内に堆積した土砂の撤去工事が実施された。さらに、D 地点では、東北学院大学を中心に人工干潟の造成実験が実施され、新たな干潟が創出している。こうした人の手を加えた環境維持活動により、現在の干潟の形状が維持されている。

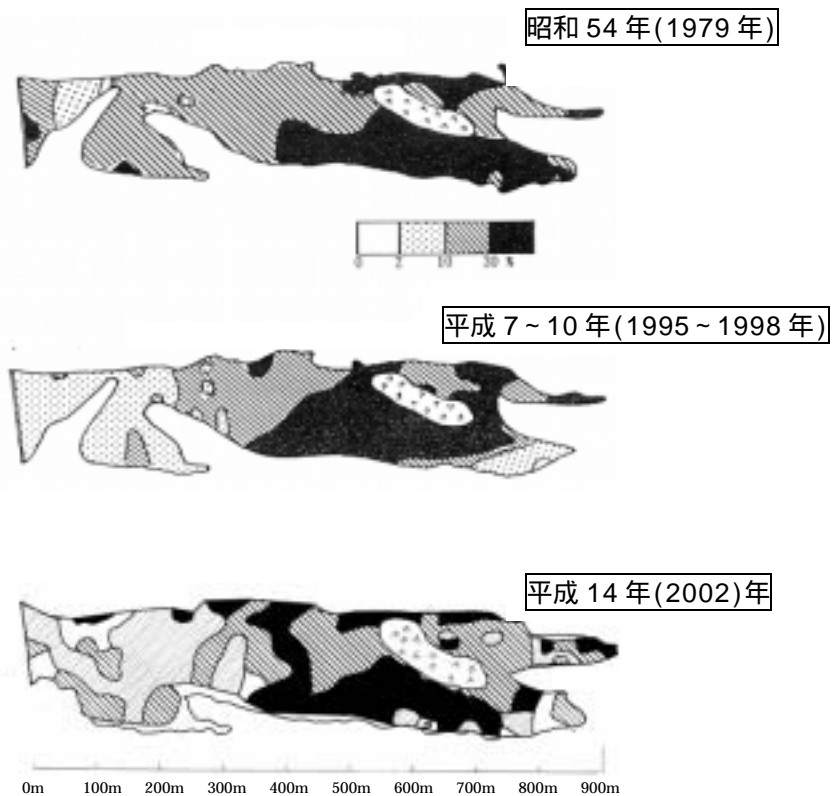
図 2-1-2(1) 昭和 54 年(1979 年)・平成 7～10 年(1995～1998 年)・平成 14 年(2002 年)  
シルト・クレイ分布図(出典 )

- ・昭和 54 年( 1979 年 )のシルト・クレイ含有率の分布は、導流堤から潟中央部にかけて 10～30%、潟奥部は 30%を占めていた。
- ・平成 7～10 年( 1995～98 年 )の結果では、導流堤から 220m にかけて 2～10%に変化し砂質化したことがうかがえる。また潟奥部は、海からの砂の侵入により 2～10%の分布が広がった。現在は、更に 2～10%の分布区域が拡大し、底質の砂質化が進行している。
- ・潟湖内や河口域に存在する干潟は、河川水や海水の影響でシルトや粘土などの堆積物が広く分布し、かつ、有機物の堆積も多い。このことは、干潟に生息する底生動物にとって豊かな栄養源を供給していることを意味し、渡り鳥の採食、休息環境維持のためにも、シルトや粘土を含有する湿潤な泥湿地を保つことが必要である。

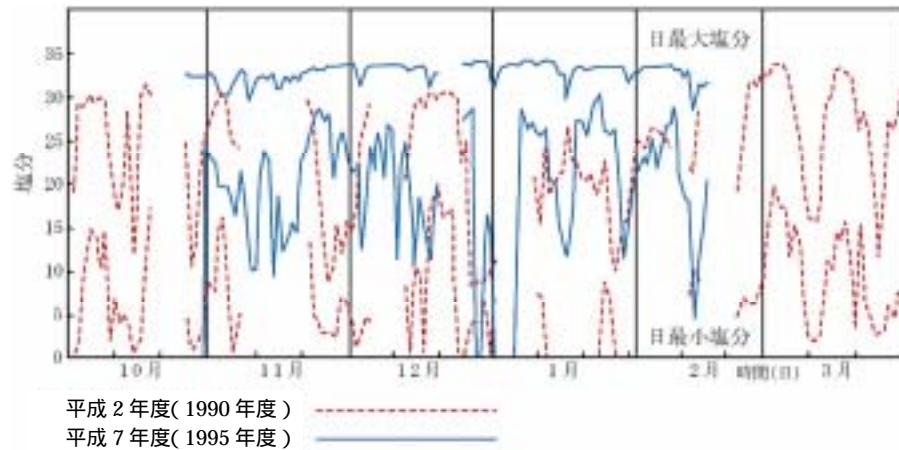
図2-1-3(1) 導流堤(0m)外側地点における底層水の日最大塩分と日最低塩分の日変化(出典 )

- ・ 蒲生潟の塩分濃度は、平成3年(1991年)から平成6年(1994年)に実施された七北田川の改修により、河道に浸入する海水の量が増え、導流堤外側の塩分が上昇したため、以前は概ね塩分濃度15～20パーミル程度であったが、近年には25～30パーミル程度に上昇し、高濃度で安定している。
- ・ 蒲生干潟には、昭和初期からウナギやコイの養魚場(淡水池)が隣接している。この養魚場から潟に流れ込む排水は、潟内の塩分濃度の上昇を抑え、生物の生息にとって重要な栄養塩の供給源となっている。しかし、西側(陸側)の堤防をはさんで、潟湖と同等な面積を有していた養魚場も平成6年(1994年)には中央部の一部が埋め立てられ、養魚場の面積は減少してきている。

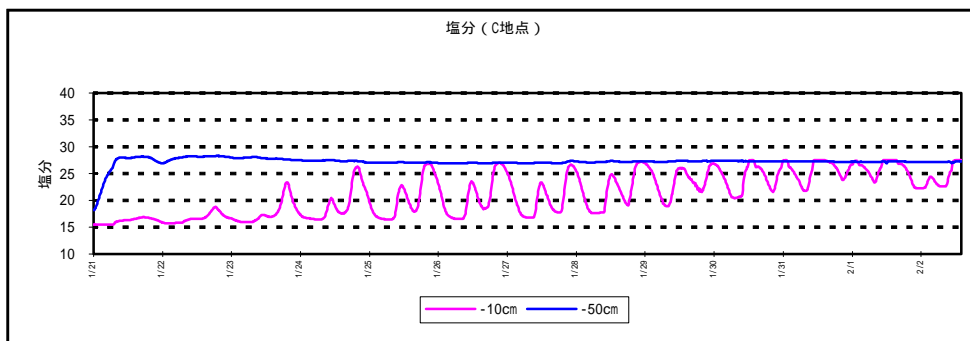
図2-1-4(1) 導流堤から800m地点の深度別間隙水塩分濃度(平成16年(2004年)調査結果)(出典 )

- ・ 干潟間隙水深度別の塩分濃度は、-10cmでは流入水の影響を受け、塩分濃度の変動が見られたが、-50cmでは特に導流堤以外の区域において塩分濃度はほぼ一定の値を示していた。このことは、-50cmの深さまでは干満による影響は認められないが、塩分濃度は27パーミル前後と高い水準を示しているため、何らかの海の影響を受けていると考えられる。
- ・ 干潟間隙水の塩分濃度が深度によって変化している要因としては、地下水脈の存在が考えられる。

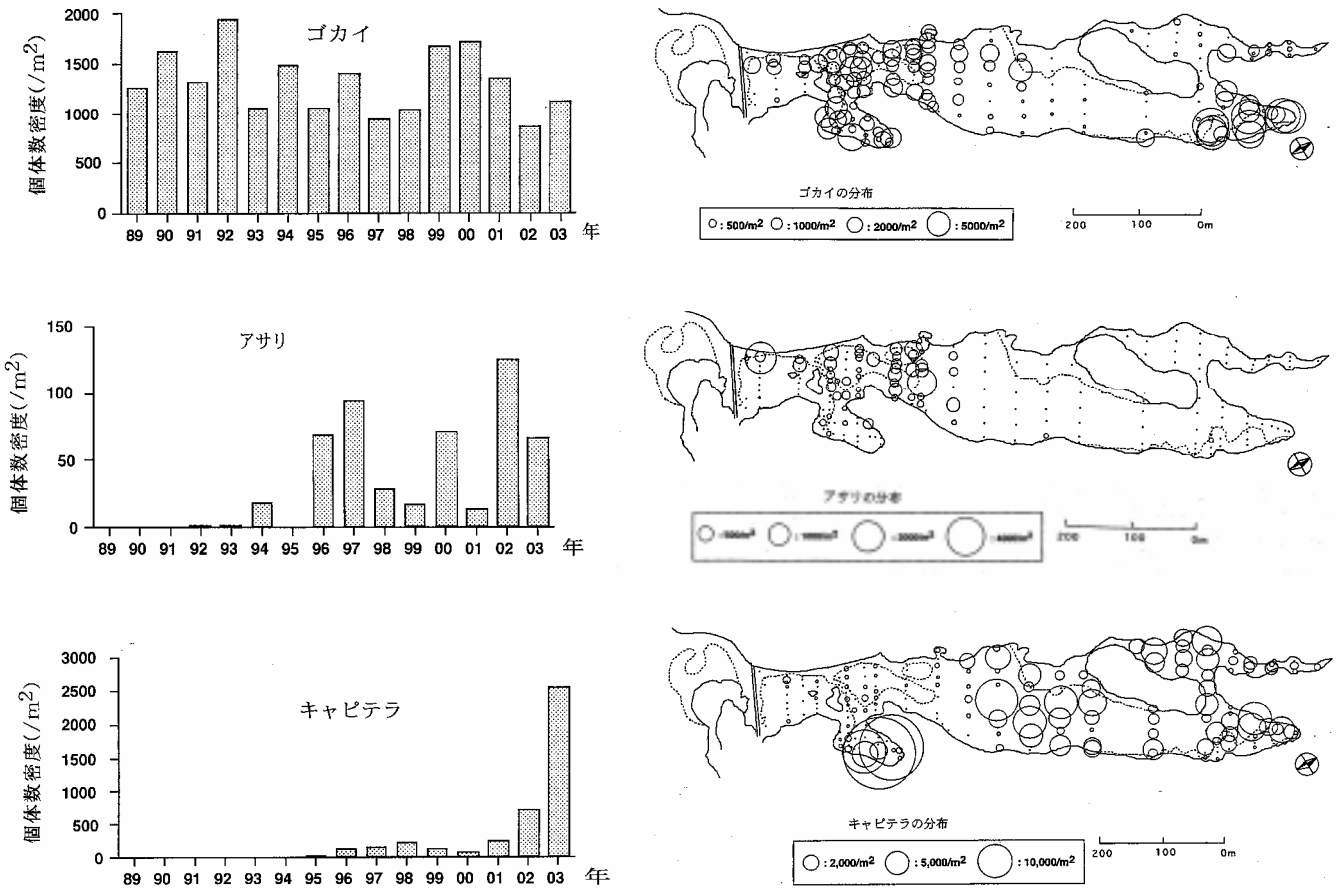
図 2-1-6 (2) ゴカイ・アサリ・キャピテラの個体数経年変化及び分布図 (出典)

- ・導流堤のすぐ内側から中央部にかけての砂質域には、ヤマトスピオ、イソシジミ、アサリ、サビシラトリガイ、ソトオリガイが主に生息しており、中央部から奥部にかけての砂泥域には、キャピテラ、ウエノドロクダムシ、ニッポンドロソコエビ、ユスリカ幼虫がみられる。このうち、アサリとキャピテラは平成8年（1996年）以降塩分の上昇に伴って現れるようになり、近年増加している種類である。特に、キャピテラは海域での汚染指標種であるが、蒲生潟奥部の干出ししない泥質のところに極めて高密度で出現するようになってきた。

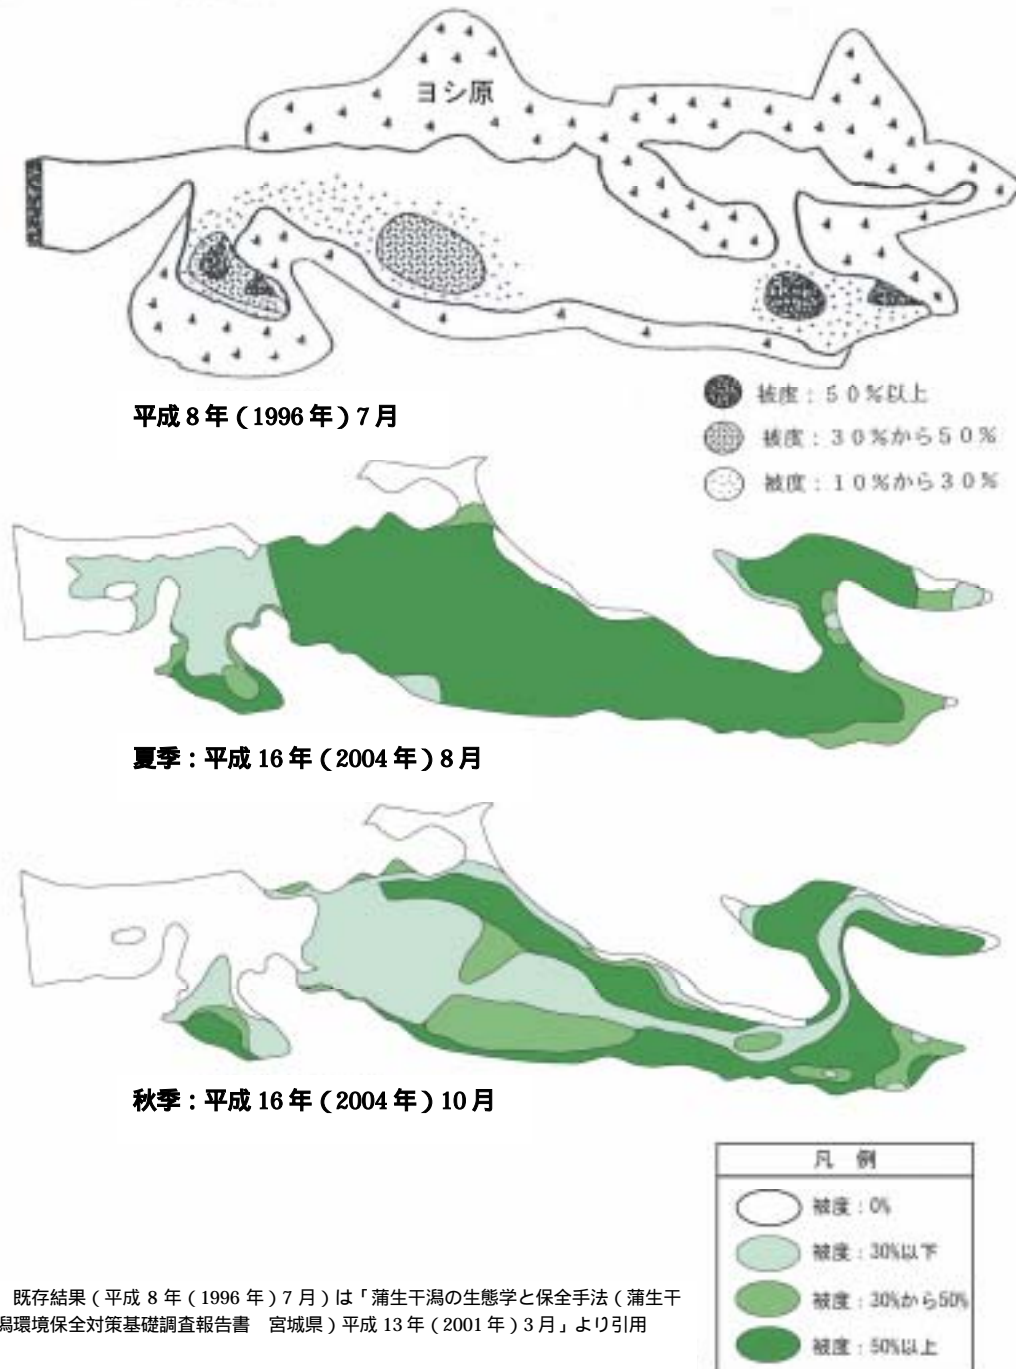
図 2-1-7 (1) 平成8年(1996年), 平成16年(2004年)のオゴノリの分布状況(出典 )

- ・平成8年(1996年)調査と比較して、潟奥部を中心に、大型藻類(主にオゴノリ)の被度及び範囲が拡大し、導流堤付近から日和山までの一帯を除いてほぼ全域が高被度地域となっている。
- ・夏季に潟奥部に多く出現するが、季節的な消長により秋季には衰退する。
- ・塩分上昇による大型藻類(主にオゴノリ)の繁茂により光が底へ到達できなくなり、植物プランクトンや微小藻類が減少し、それらを利用する底生動物が減少する可能性があるため、今後も監視が必要である。
