令和元年度 グリーンエキスパート事業 いもり池外来スイレン駆除試験等業務 報告書

令和2年2月

信越自然環境事務所

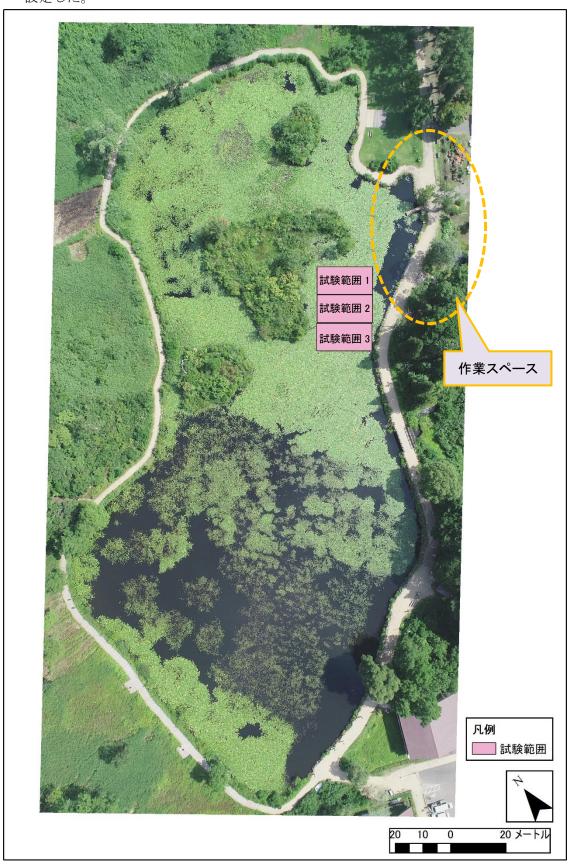
図 Ⅱ-2 試験施工位置図

現在行われているジョレンによる駆除エリアを避け、試験施工位置を図 II-2 の位置に設定した。

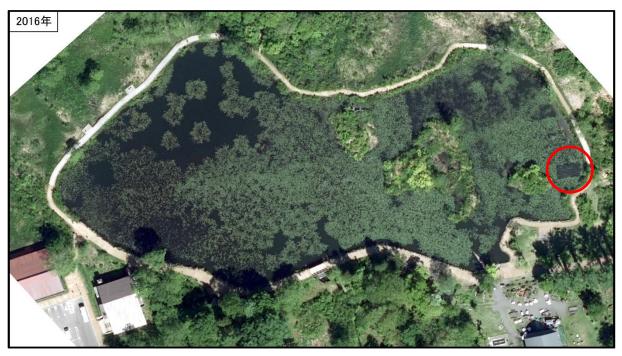
写真 II-12 2016年(平成28年) 妙高市写真

平成 27 年度に遮光シートを設置し平成 29 年度に撤去した箇所について、遮光シートを 設置した翌年の平成 28 年、遮光シートを撤去した翌年の平成 30 年、2 年後の令和元年の 空中写真をもとに、設置範囲の開放水面の面積を計測し、現況を確認した(表 II-6)。

遮光シートが設置してある状態の平成 28 年には、開放水面面積は 57.9 m^2 であったが、 遮光シートを撤去した翌年の平成 30 年には 18.7 m^2 と 1/3 以下に縮小した。 さらに令和元年には 9.8 m^2 と 1/6 程度にまで縮小した。 遮光シートの撤去から 2 年間で開放水面面積が 1/6 程度まで縮小しており、スイレンの繁茂による影響が著しい。

しかし、開放水面の縮小は周辺のスイレンが葉を伸ばしてきた影響の可能性があり、遮 光シートで枯殺された範囲にスイレンの根茎が侵入したかどうかは明らかになっていない。 遮光シートによる枯殺効果の持続性を把握するためには、遮光シート設置範囲へのスイレ ンの根茎の侵入状況の調査を別途実施する必要があると考えられる。

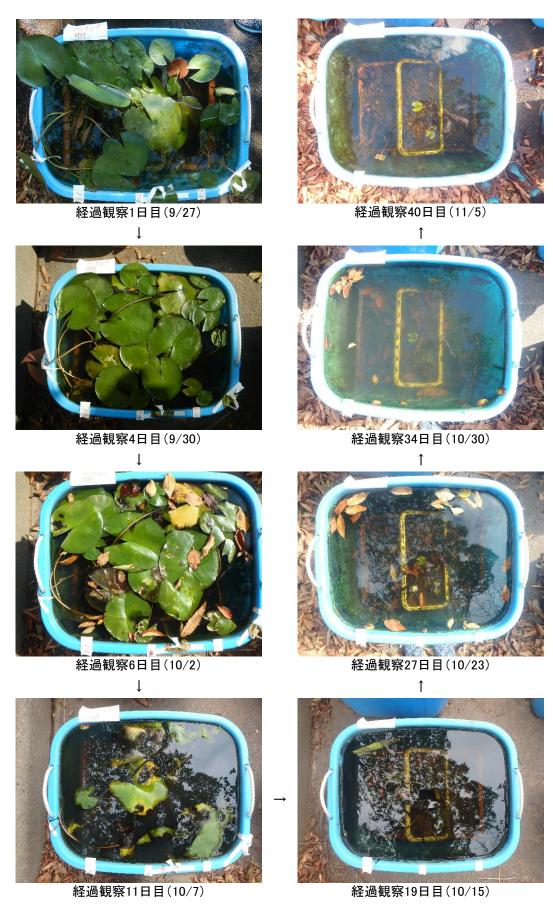
写真 II-17 水槽 No.1(ラウンドアップ 吹付 3 個体)

その結果、木酢液は塗布葉がすぐ枯れたがその後弱ったり枯れる個体が少なかったのに対し、ラウンドアップは30日経過頃にはほとんどの個体が完全枯死となった。ザイトロンは木酢液とラウンドアップの中間的な効果がみられ、弱らせることはできたが、完全枯死には至らなかった。

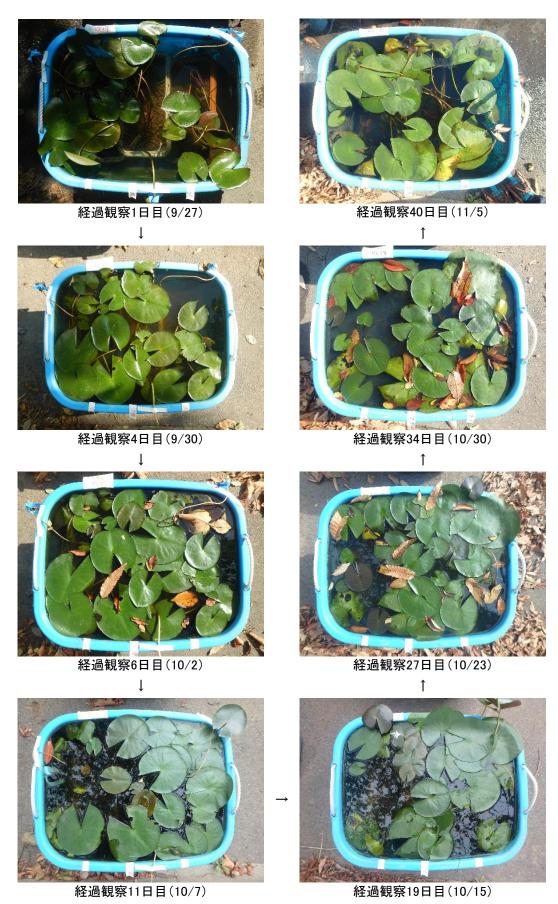
写真 II-18 水槽No.2(木酢液 吹付 3個体)

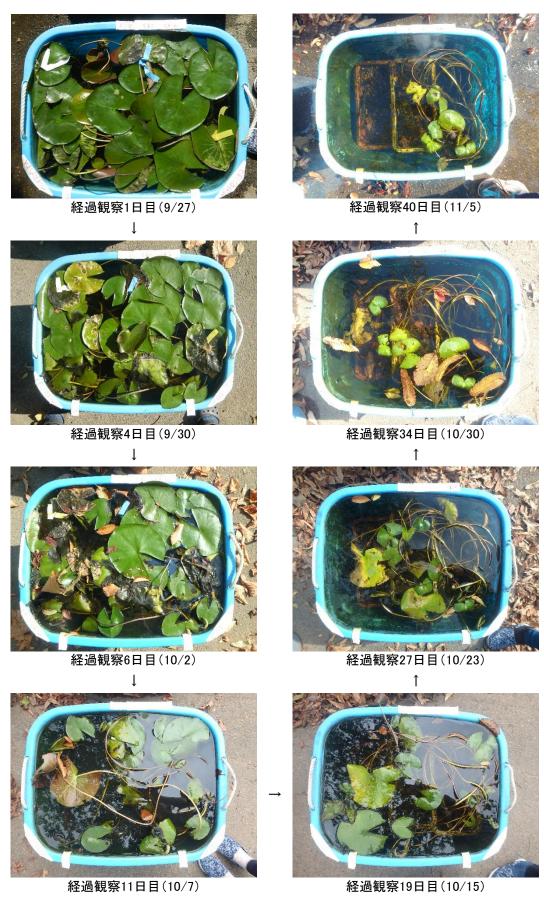
写真 II-20 水槽No.4 (左ラウンドアップ1個体、中央木酢液1個体、右ザイトロン1個体 注入)

また、吹付と注入では、組織に直接入れることのできる注入の方が効果は大きかった。 水槽ごとの経過写真を写真 II-17~写真 II-23 に示す。

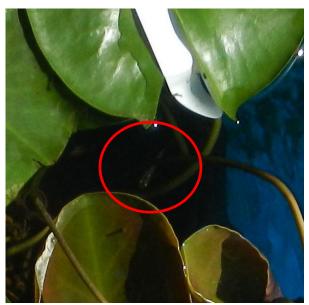
水質への影響を簡易に確認するために、スイレンと一緒にメダカ等も飼育し、影響をみた。各水槽に15匹ずつメダカを放し、農薬使用の11日後に、メダカの残数を数えた。

メダカの様子(2019/9/27)

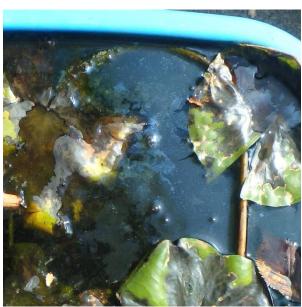
しかし、農薬使用の翌日から枯れ始めたスイレンの葉が、11日後までの間に腐って水面に膜を張るような状態となり、水質が著しく悪化してしまった。このような状況の中、各水槽で一部のメダカが死亡したが、農薬自体の影響というよりは、スイレンの葉が枯れ、水が腐ったことによる水質悪化が影響したものと考えられる。

なお、根茎まで枯死した水槽では、根茎が腐敗することによりさらに水質が悪化した。

スイレンの腐敗状況(2019/10/2)
