# 大雪山国立公園登山道管理水準

## 2015 年改定版

平成 27 年 6 月  
環境省北海道地方環境事務所

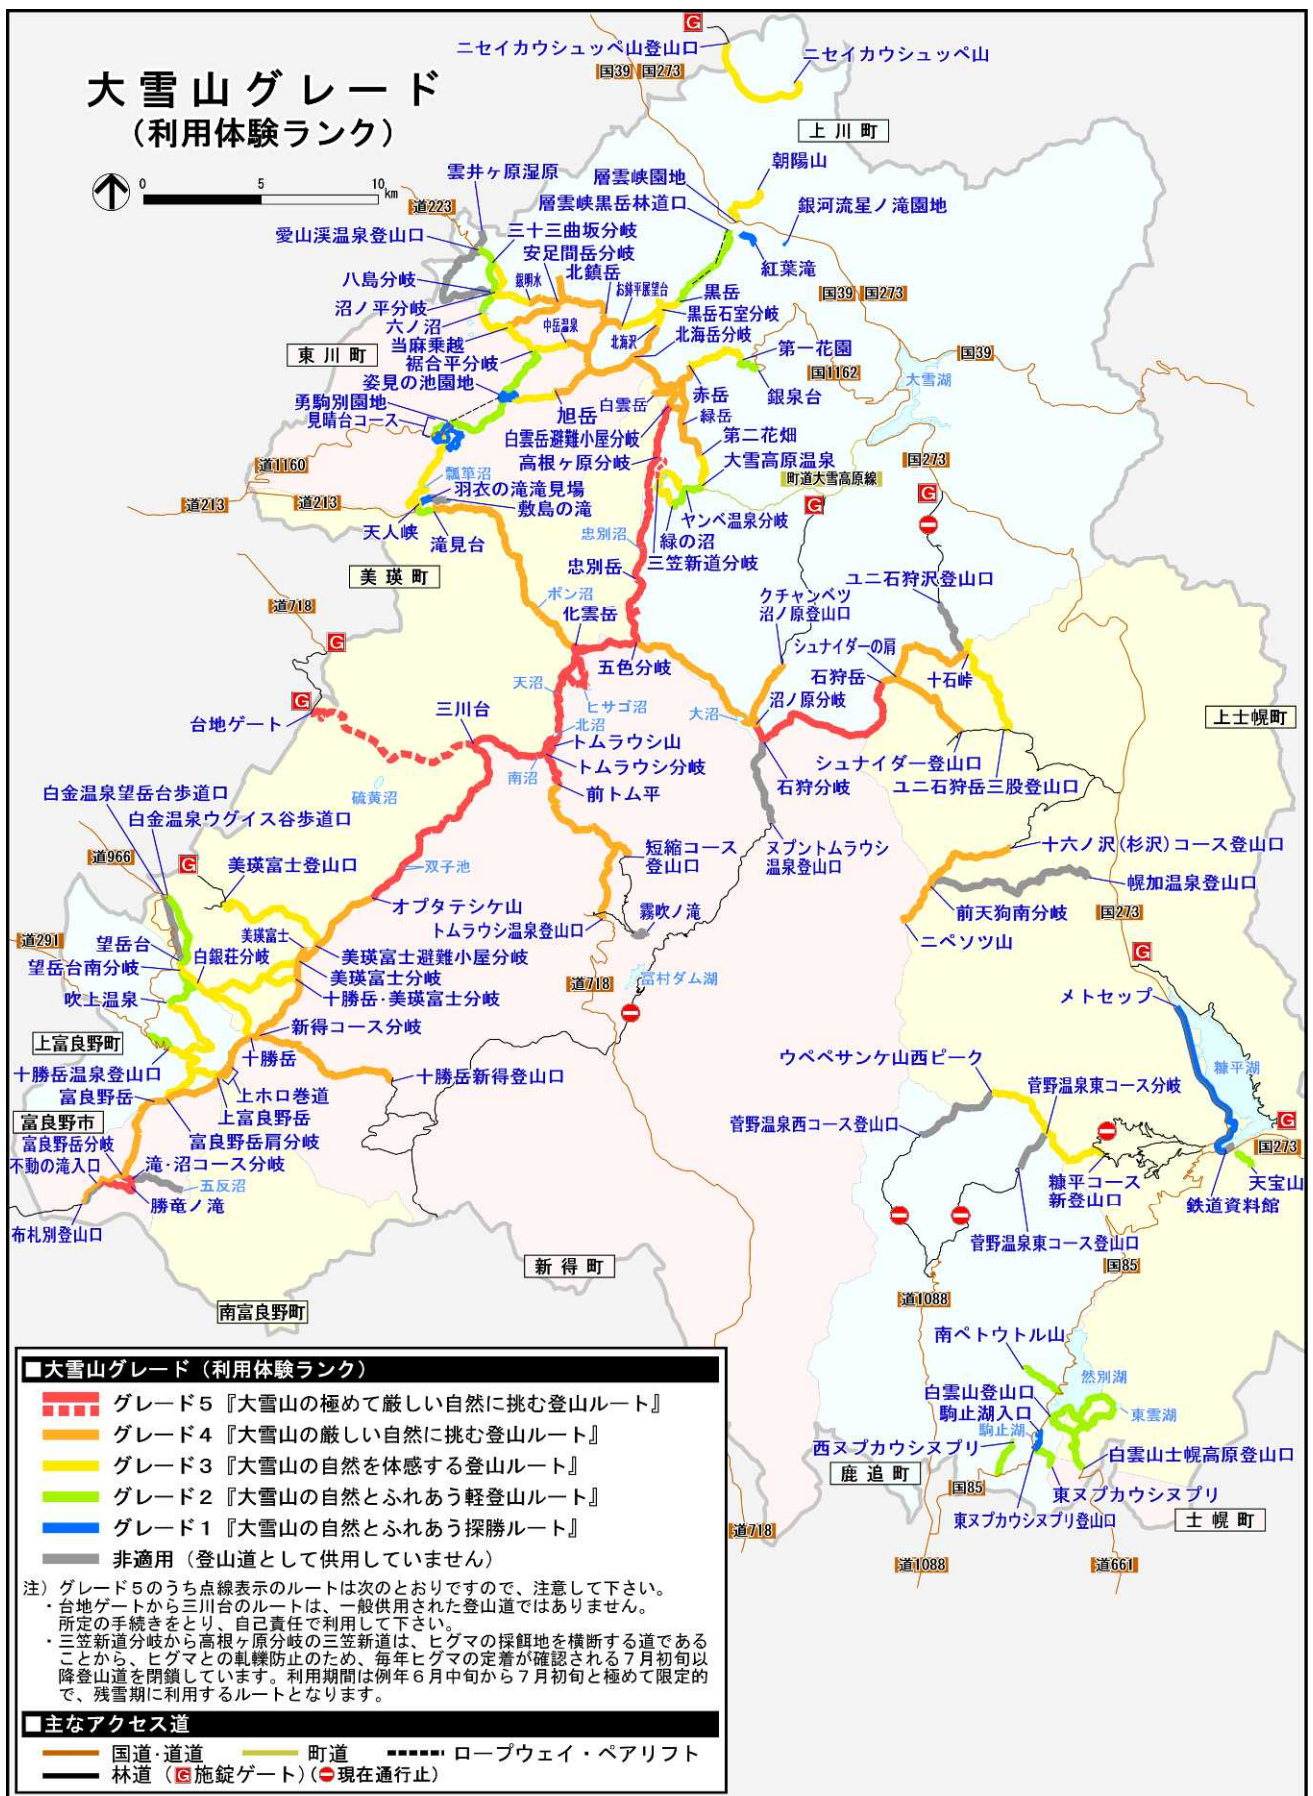
大雪山グレード (利用体験ランク) 適用図

大雪山グレードは、夏山シーズン\*を対象とし、大雪山国立公園の利用可能な路線\*（公園計画\*に指定されている歩道、その他一定の登山利用が見られる道も含む）について、下図に示す評価項目から、行動判断の要求度・難易度、登山体験の程度、利用想定者といった各構成要素を総合的に評価し、5つのランクに当てはめて定めます。各登山道の区間毎のランク設定の詳細は『適用図・適用表』を参照して下さい。

公園計画に定められた路線のうち、林道等登山口までのアクセス路の通行止め、登山道の管理状況から登山者に案内ができないものについては、「非適用」として「大雪山グレード」を適用していません。

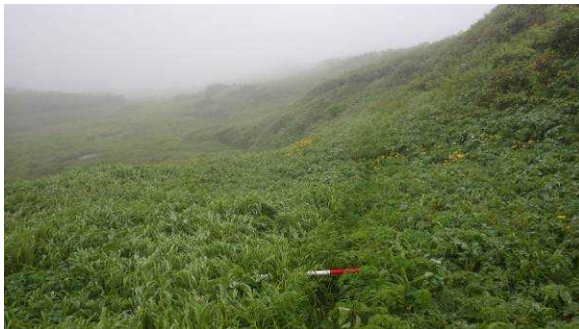
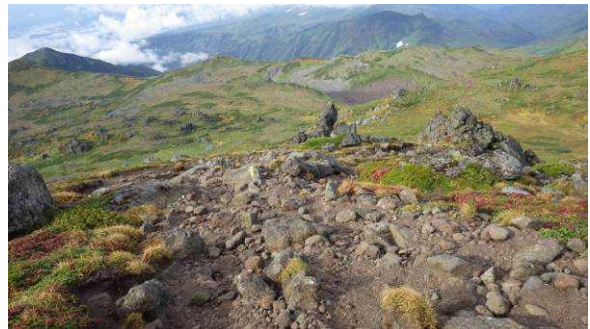
### グレード5の事例：オプタテシケ山～三川台～トムラウシ山

この区間は、大雪山国立公園の中でも最も人為的な整備が少ない登山道で、分岐における指導標識<sup>\*</sup>、主たる山に設置された山頂標識以外の人工構造物は設置されていません。遅くまで大きな雪渓が残る箇所やヤブ化した区間があり、ヒグマも多く生息しています。

ルート途中に野営指定地はあるものの、避難小屋はありません。登山口から遠くエスケープルートもない区間であるため、行程管理、天候判断等きわめて高度な行動判断が要求されるルートです。

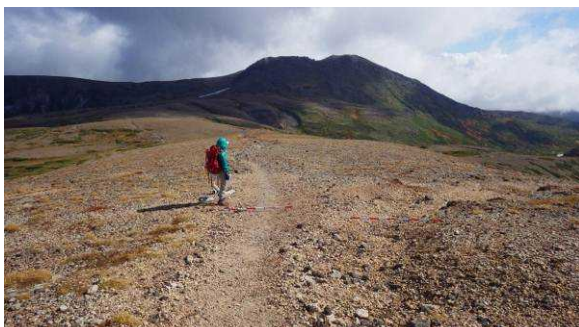
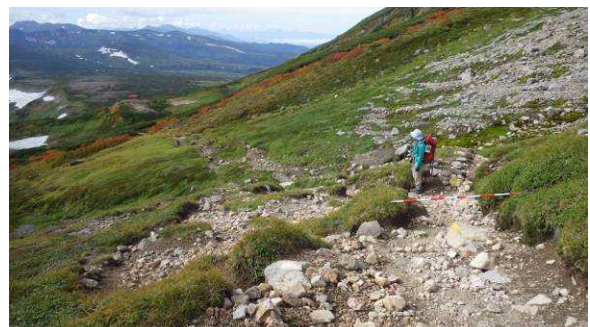
### グレード4の事例：北海岳分岐～白雲岳分岐～白雲岳避難小屋

この区間は表大雪の中でも原始性が高い自然環境であり、縦走登山者が多く利用する区間です。登山口から日帰りも可能ですが、長時間の強行行程となります。稜線上に位置し、天候判断を自ら行い、最善の行動に向け判断する能力が要求されます。

この区間には、白雲岳避難小屋と白雲岳野営指定地があり、トイレも設置されています。原始性の高い自然の雰囲気の保持を最優先とした管理を行います。

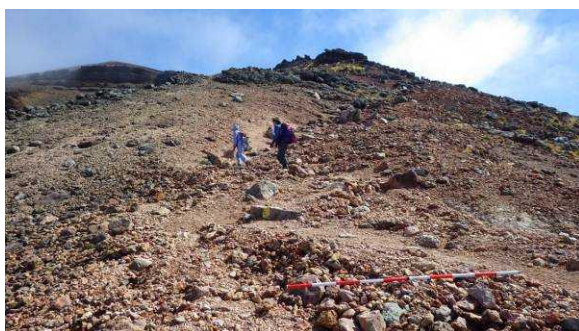
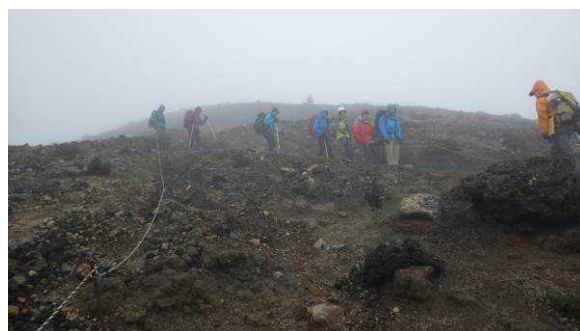
## グレード3の事例：姿見園地～旭岳

この区間は、旭岳登頂、旭岳から裾合平の周回、旭岳ロープウェイから黒岳ロープウェイ間の日帰り縦走等で利用されている大雪山のメインルートで、道内外から多くの登山者が訪れています。

この区間は、ガレ場\*も出てくる風衝地\*です。ルートは比較的明瞭ですが、悪天時には視界が著しく悪化しルート判別が難しくなります。そのため、濃霧になると旭岳からの下山時にルートを見失いやすく、遭難事故も発生しています。

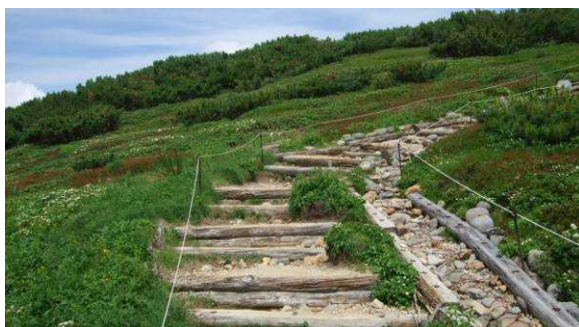
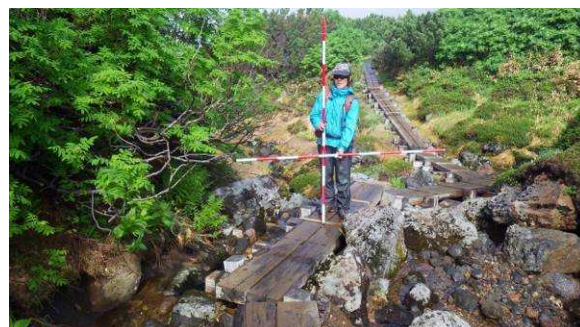
## グレード2の事例：姿見園地～裾合平分岐

この区間は、姿見園地から裾合平の往復に利用されるほか、旭岳登頂の下山コースや黒岳からの縦走、愛山溪からの縦走に利用されています。夏山シーズン中はルートが明瞭で、こまめな登山道の保全修復作業が行われているため、歩きやすい道になっています。ただし、シーズン初めは雪渓が残っているため、旭岳ロープウェイ姿見駅のレクチャーを参考に慎重な行動が必要です。

ここでは、登山初級者が自然とのふれ合いを楽しむことができる、歩きやすく整備された道となるよう管理を行います。

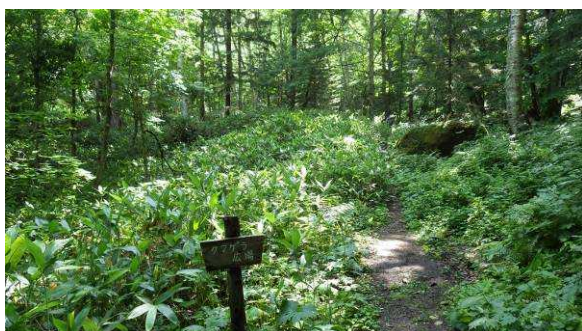
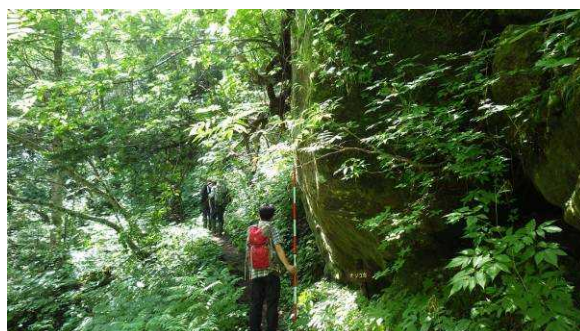
## グレード 1 の事例：紅葉谷入口～紅葉滝

このルートは、層雲峡温泉から近く、紅葉谷入口から紅葉滝まで 1 時間程で往復できる高低差が少ない歩きやすい道です。柱状節理や紅葉滝、クマゲラ採餌木等を間近に観察でき、層雲峡温泉を訪れた観光客の散策やエコツアーに利用されています。

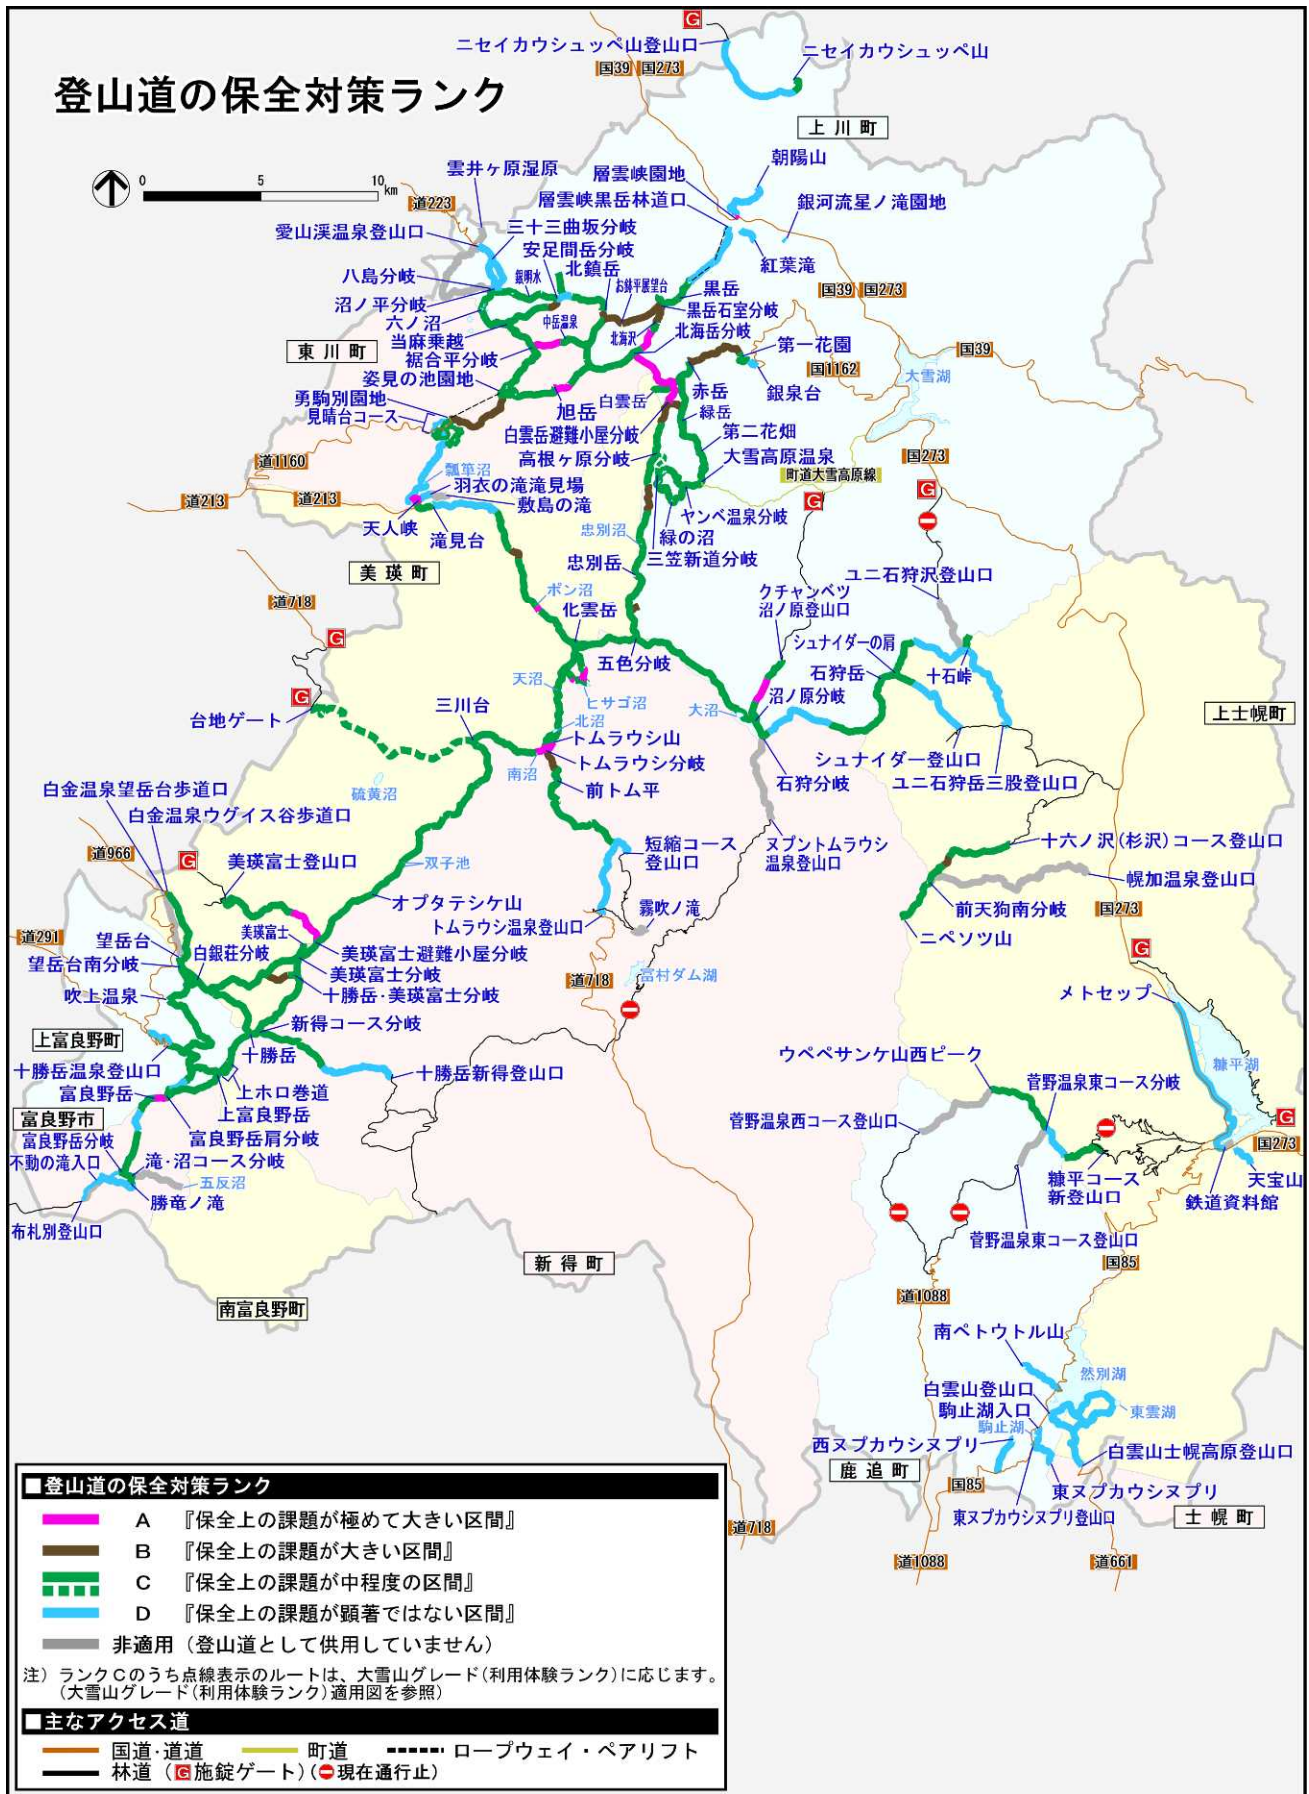
登山道の保全対策ランク 適用図

平成25年に実施した登山道の基礎調査をもとに、保全の必要性が高い自然植生（風衝地植物群落\*、雪田群落\*、高層湿原\*、高山荒原群落\*（風衝荒原\*、雪田荒原\*等））や地形（構造土\*等の脆弱な周氷河地形\*）といった脆弱性が高い箇所の抽出を行うとともに、登山道の荒廃程度と、この10年間の荒廃の進行状況及び既に整備された木道や階段工といった登山施設の老朽度を総合的に判断し4つの段階に評価し、自然条件と荒廃状況の組み合わせで4つのランクに当てはめて定めます。各登山道の区間毎のランク設定の詳細は『適用図・適用表』を参照して下さい。

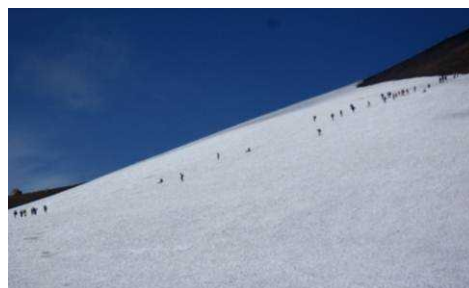
残雪期間が長く、7 月中旬でも登山道の一部は雪渓で覆われています。融雪期には登山道に融雪水が流れ込み、登山者の踏圧による荒廃が進行します。また登山者が雪渓を避けるため周辺の雪田群落に踏み込み、植生が損傷した箇所も見られます。

雪渓に覆われた裏旭の登山道

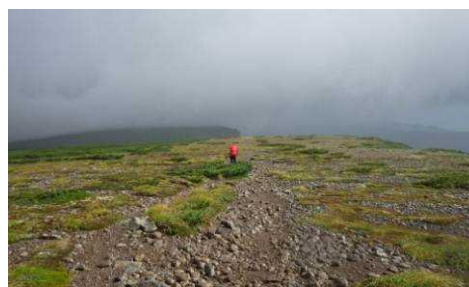
比較的平坦な地形が広がる稜線は、脆弱な高山帯となっています。吹きさらしの稜線には、「構造土」と呼ばれる特殊な地形が見られます。ルート不明瞭な箇所も多く、広範な区間で構造土や植生に損傷が生じています。

「構造土」が広がる高根ヶ原

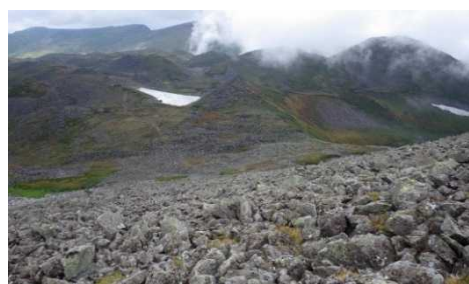
火山噴火によって形成された巨礫帯は歩きにくく、ルートが不明瞭です。悪天候時には道を見失いやすいので注意が必要です。

巨礫で覆われたロックガーデン付近

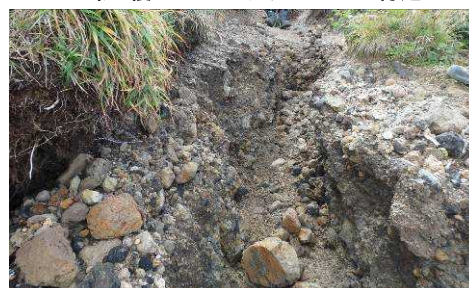
大雪山の稜線の多くが、火砕堆積物で覆われた侵食を受けやすい地質です。雨水や融雪水は表面を流れず地下に浸透します。土中が凍結している時には、凍土面を浸透水が流れるため、土中の土砂が流出し、空洞化する現象が生じます。

脆弱な地質

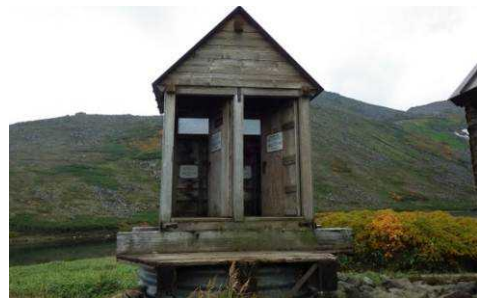
老朽化したヒサゴ沼避難小屋のトイレ棟

黒岳石室のバイオトイレは、利用が多すぎて十分に機能していません。その他のトイレも老朽化が進んでいます。トイレがない避難小屋や野営指定地の周辺では、環境への影響が生じています。

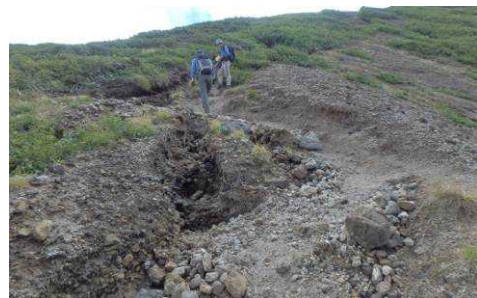
急激に侵食が進んだ北海岳北東の登山道

高山帯の自然は脆弱で、大規模な荒廃が生じています。近年、集中豪雨により、侵食が急激に進んだ箇所があります。登山道周辺では、大規模な植生損失も見られます。

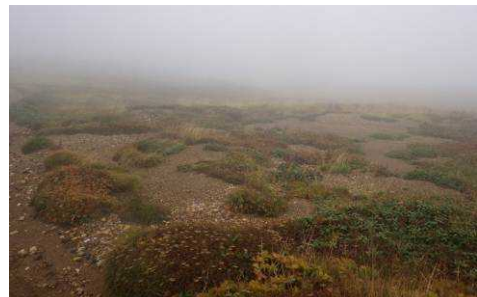
流出土砂が植生に堆積した天人峽の登山道

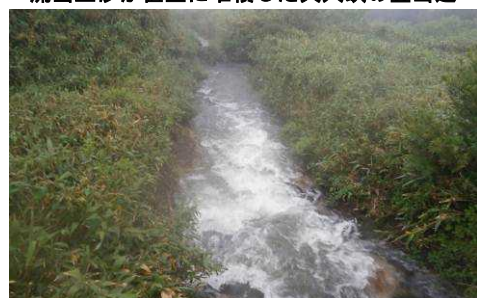
川ようになった裾合平分岐付近の登山道
