## 2016年登山道侵食調査

北海道大学大学院地球環境科学研究院・環境科学院

## (1) 登山道の荒廃に関わる調査

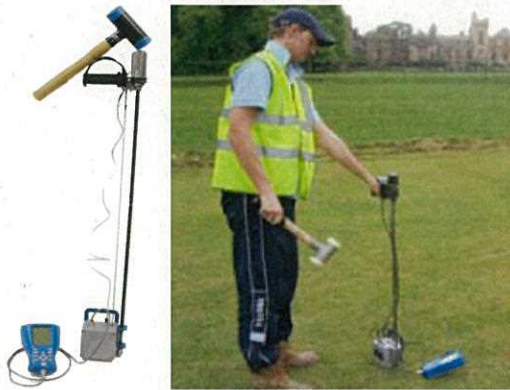
【調査方法】 北海岳～北海平および黒岳石室周辺で，侵食されやすい堆積物の厚さ推定を行い，将来の侵食予測に繋がります。侵食されやすい堆積物の厚さの推定には，土壌のコンパクションを測定する「非破壊式」の測定装置 PANDA2 を用います。PANDA2 は通常，森林帯などで土層のコンパクション（圧密度）を測定するために開発された機械で，直径 1.5 cm ほどの金属棒を上からたたいて，その際の抵抗（地中への入りやすさ）から土層のコンパクションを計算します。侵食されやすい土層では数値が小さいのに対して，侵食されにくい（されない）層に達すると数値が非常に大きくなり，その差

から侵食されやすい堆積物の厚さの推定ができます。

PANDA2 の写真

PANDA2 の使用にあたっては、登山道表面で行うため、植生等への影響はまったくありません。登山道表面で直径 1.5 cm の小さな穴ができますが、すぐに埋まってしまうため、調査後に侵食を進める等の心配もありません。また、掛け矢も樹脂でできているため、野生動物に影響を与えるような大きな音は出ません。なおこの機械はすでに台湾の雪霸国立公園において、登山道侵食の将来予測に使用された実績があります。
