| 実証対象技術 / 環境技術開発者 | ピーキャッチ(リン吸着材)による水質浄化システム / 株式会社クレアテラ、りんかい日産建設株式会社 |
| 実証機関 | 埼玉県環境科学国際センター |

1. 実証対象技術の概要

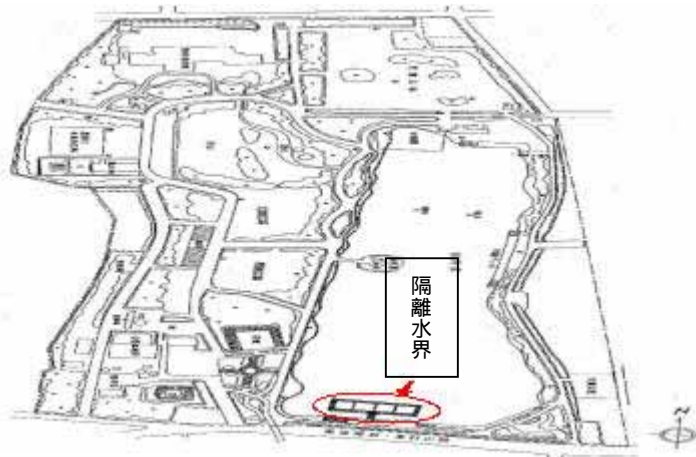
図1 実証試験実施場所における隔離水界の設置位置

| | その他 | 実証試験は面積 10 × 10m、水深約 1m(容量約 100m ³)の隔離水界を用いた。 |
