除去土壌再生利用実証事業について

環境省
中間貯蔵施設チーム

実証事業の概要

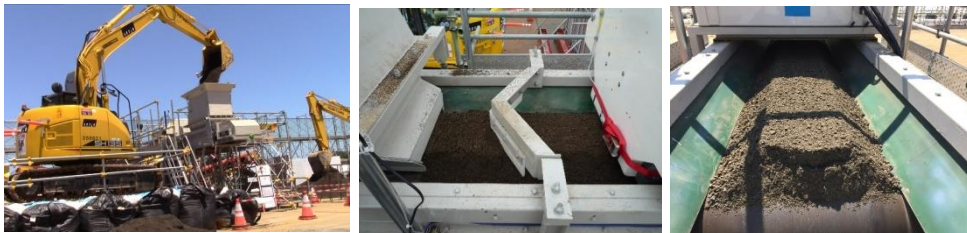
放射能濃度分別機による測定状況

- 分別処理や品質調整した土壌を放射能濃度分別機に投入し、1秒毎に放射能濃度を測定する。別途、測定対象土壌をサンプリングしてGe半導体分析器による放射能濃度を測定し、それらの結果を比較し、測定誤差を把握する。
- 放射能濃度分別機は、予め設定した閾値と測定値とを比較して、測定値が閾値よりも高い場合には高濃度側に、低い場合には低濃度側に土壌を搬送するという選別の仕組みとなっている。実際の挙動が測定値と閾値との関係と整合しているかを確認する。

(ホッパーへの土壌投入状況)

(主ベルト上 土壌搬送状況)

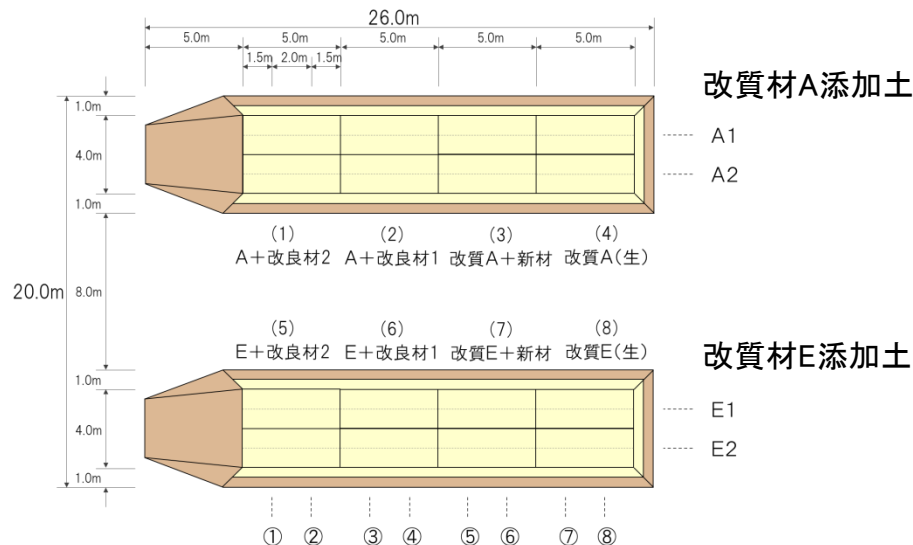
盛土イメージ(改質材・改良材添加土の施工性確認試験)

室内試験の結果から再生資材化処理工程で使用した「改質材A」または「改質材E」が混合された原土を対象とした。

それぞれ①原土(生材)、②新材を混合した土、③土質改良材(石灰主成分)を混合した土、④土質改良材(中性固化材)を混合した土、の各4ケース(合計8ケース)について、転圧試験を行った。

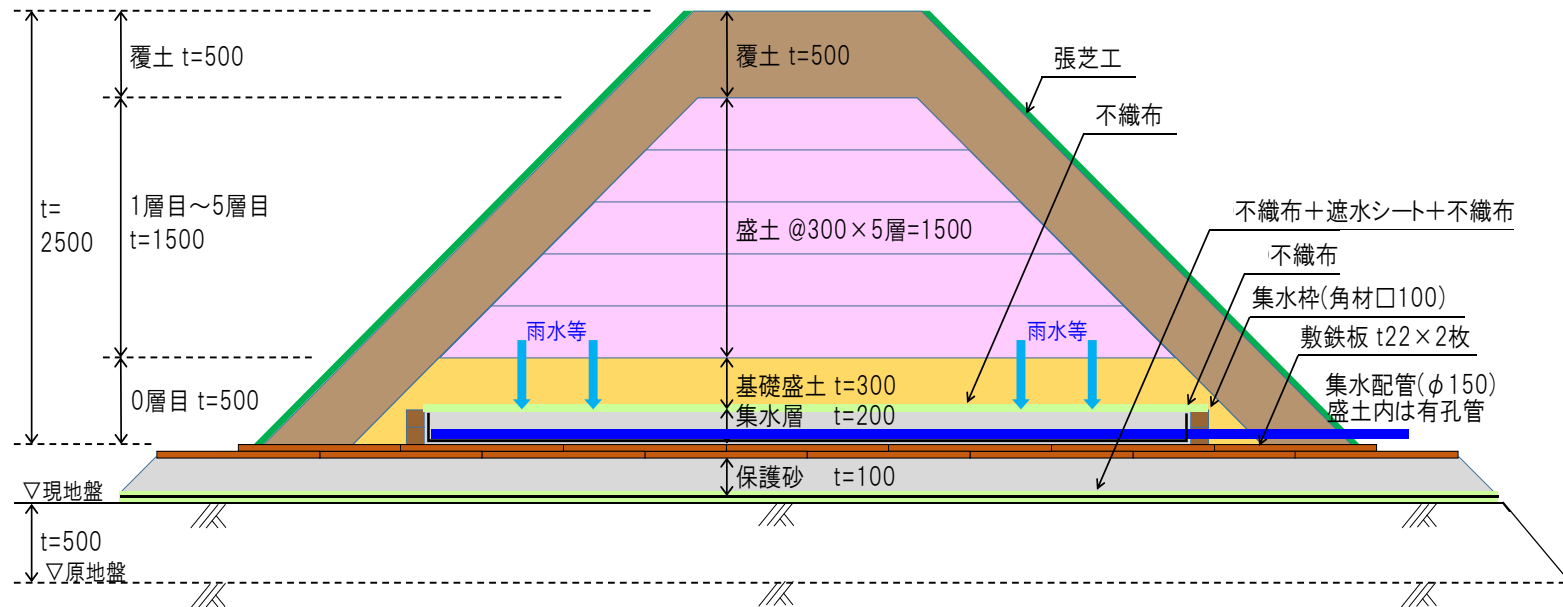
盛土イメージ(モデル実証事業)

- 締固め度(RI)計測におけるバックグラウンド値(以後、B.G値という)の影響把握
- 盛土浸透水、表面水等の排水モニタリング
- 盛土及び地盤の動態観測(基盤面、周辺地盤)

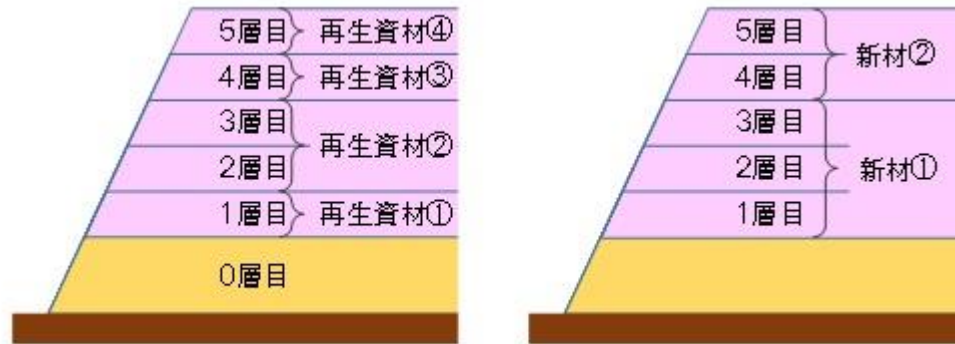
モデル実証事業材料区分
(再生資材①～④、新材①～②はP18参照)

- 再生資材化処理において、4種類の再生資材を選別
- 新材は2種類を購入
- 1層目及び2層目の再生資材部にて、RI法におけるB.G値の影響、起振力等の検証を実施
- 3層目では、1～2層目で得られた条件を基に盛土実証試験を実施。
- 4層目及び5層目で、改良材を添加した再生資材の施工性について検証を実施

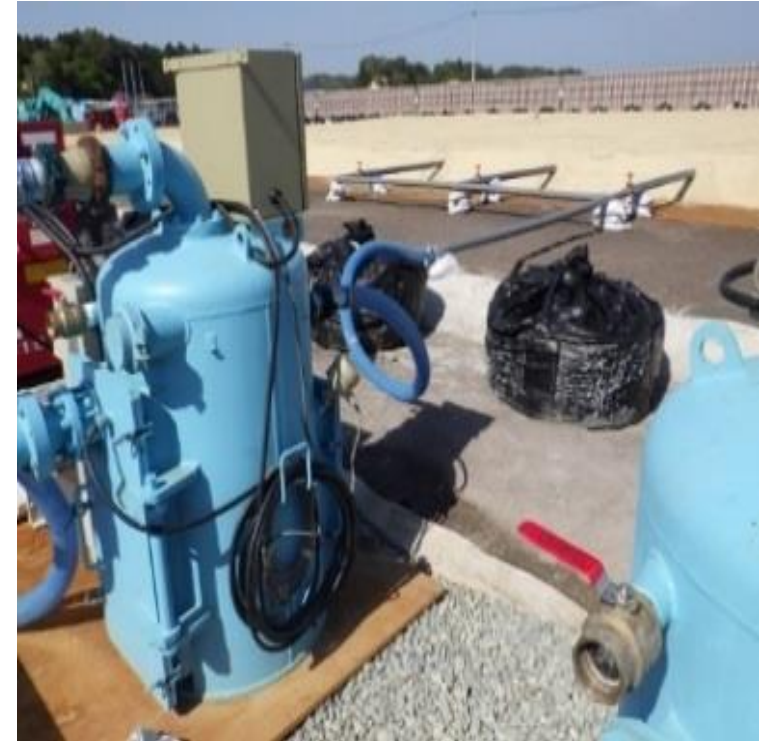
浸透水の集水設備の概観

- 浸透水の放射能濃度の測定結果は、浸透水の採取を開始した平成29年5月15日から、すべて検出下限値未満
- 今回の検出下限値は通常的环境放出管理値よりも高精度の測定を行った結果、以下のとおりであった。
Cs-134 : 0.110Bq/L
Cs-137 : 0.143Bq/L
- 再生資材を利用した盛土の浸透水中に含まれる放射性物質の濃度が、検出下限値未満であることを確認した。

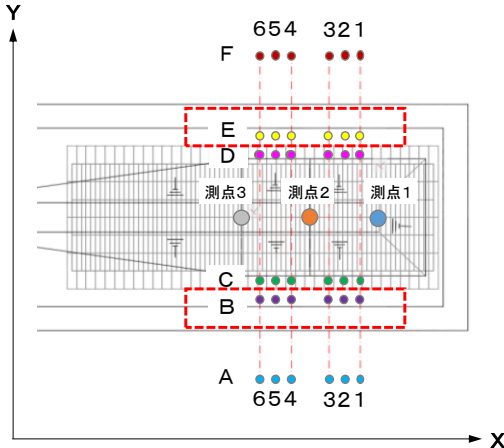
【水平変位及び鉛直変位の経時変化 (計測ラインB・E)】

計測期間：平成29年4月27日～平成29年9月11日

- 盛土中心より14.5m、法尻から3.5m離れた計測点
- Y方向は沈下による影響で、盛土側に4cm程度変位 (安全側の変位)
- 鉛直方向は10～12cm程度沈下

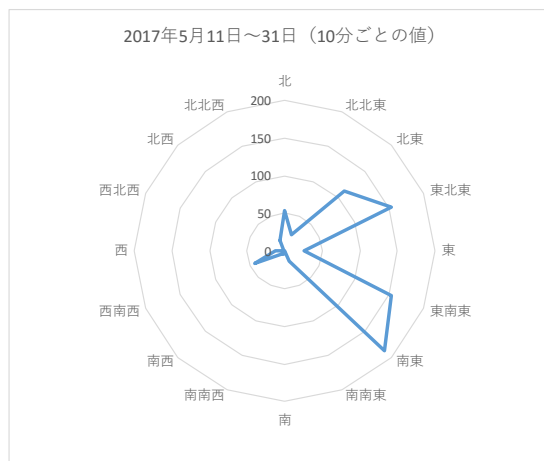
図4-11 実証ヤードにおける風向の変動(5月の例)

※実線は作業時間帯(施工日の午前8時30分～午後4時30分)に限って集計した結果
