2－5. 保守点検業者

(1) 災害予防

1) 保守点検業者における取り組み

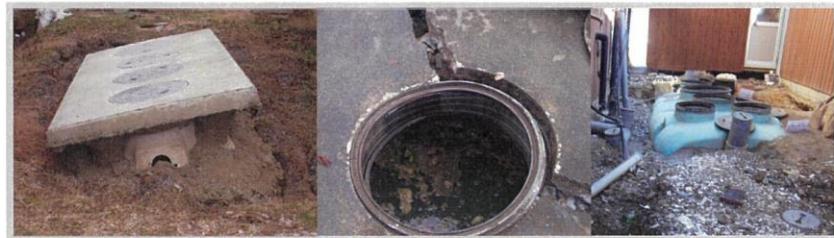
図2-5-2(1) 状況確認用チェックシートの例（1枚目）

浄化槽をお使いの方へ

大きな地震・浸水がおこったら (震度6弱以上) (床下浸水以上)

つぎのチェック1～4で浄化槽が使えるか確かめて下さい

汚水の漏れ・消毒の確認(チェック3と4)ができるまでは浄化槽は使用できません
確認できなかったり、チェックに該当することがあつたら保守点検業者に連絡して下さい

つぎの注意を守り、安全に留意して下さい

- 確認する際には必ずゴム手袋などを着けて下さい(感電防止・衛生対策)
- 以下の写真のように浄化槽に近づくのが危険と判断される場合は無理に確認せずに保守点検業者に連絡して下さい

チェック1.
漏電(住居内)

チェック2.
浄化槽のブロワ

チェック3.
流入管・浄化槽本体
からの汚水もれ

チェック1. 漏電（住居内）

- 漏電ブレーカが作動している

作動していたら電気保安協会か保守点検業者に連絡して下さい
このまま電気を使うと感電や火災発生の恐れがあります

チェック2. 净化槽のプロワ

- コンセントボックス、プロワが水没した形跡がある
- コンセントが刺さっているのにプロワが動いていない
- 電源ケーブルが切れている
- プロワの作動音がいつもよりウルサイ
- 空気配管が外れていたり、壊れている

チェック3. 流入管・浄化槽本体からの汚水もれ

- 流入管が外れていたり、流入管や浄化槽本体周囲で水が漏れている（できれば水を流して確かめます）

不衛生な水が地下に浸透していますので、浄化槽を使用せず、保守点検業者に連絡して下さい

放流管から消毒された水がもれても使用可能です

チェック4. 消毒

放流側のフタを開けてみましょう

ネジのような部分を10円硬貨などで「開」の方に回すと

ロックが解除されます

(鉄製のフタの場合は、ナットをゆるめて外します)

- 白い錠剤が入った筒（薬剤筒）が倒れている

薬剤筒が立てられない・見当たらない（消毒できない）場合は、

浄化槽を使用せず、保守点検業者に連絡して下さい

なお、図2-5-2に示したチェックシートに基づき、住民等は「状況確認」において自ら下記の4点を確認することとされている。

- ①漏電の恐れが無いか
- ②流入側の漏水が無いか
- ③消毒が行われているか
- ④浄化槽が冠水したあるいは冠水した形跡はあるか
