# 東日本大震災後の対応

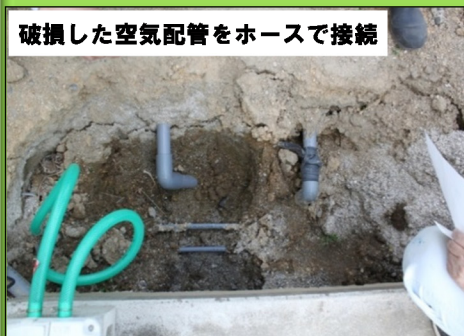
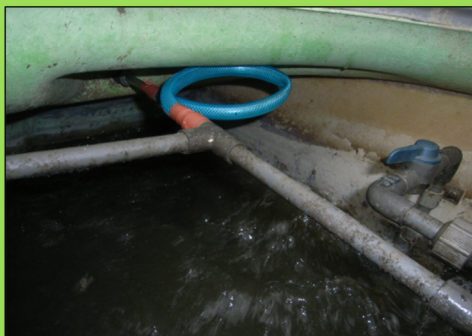
破損した空気配管をホースで接続

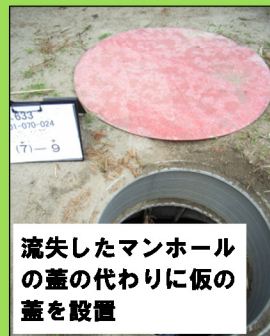
流失したマンホールの蓋の代わりに仮の蓋を設置

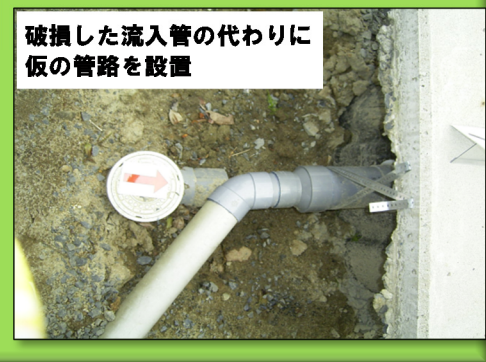
破損した流入管の代わりに  
仮の管路を設置
