図 3.2-4 独自調査前後の代表的な写真

## (1) 回収

### a. 回収の手法

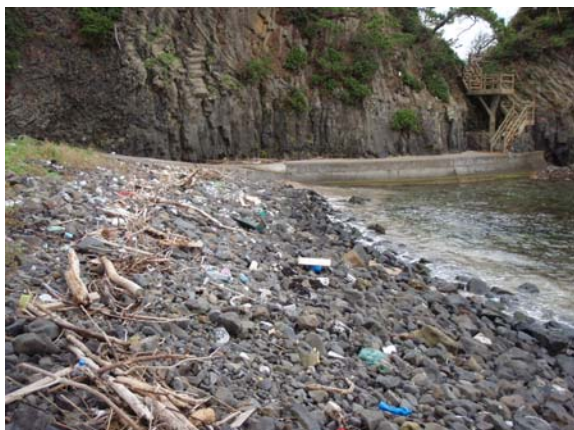
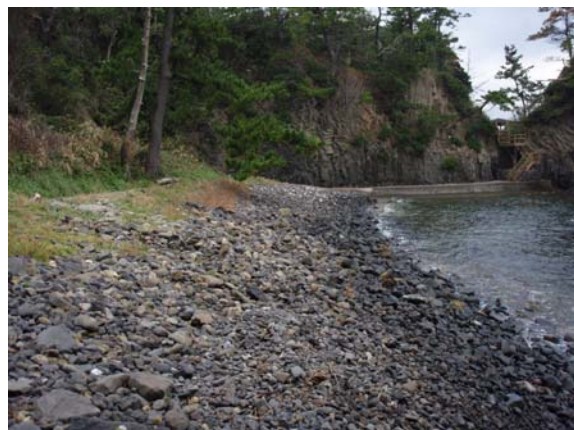
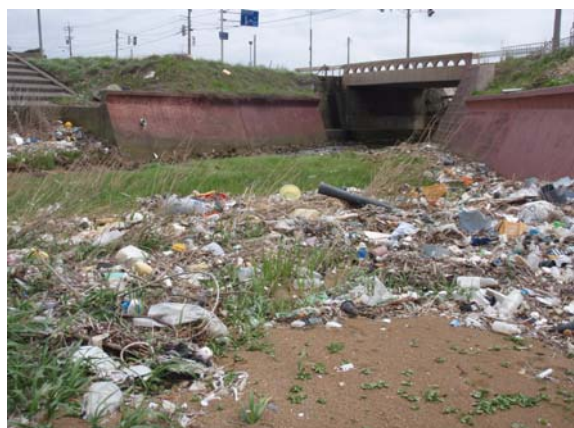
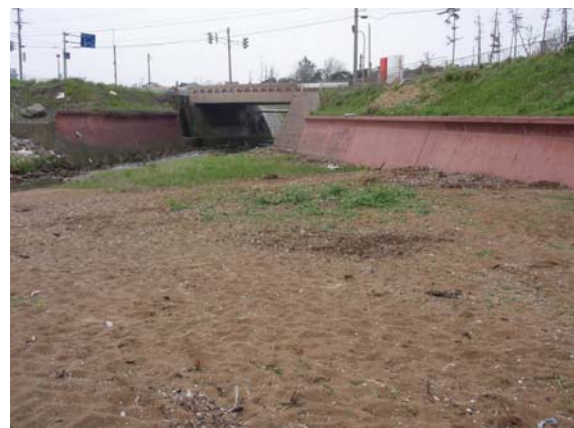
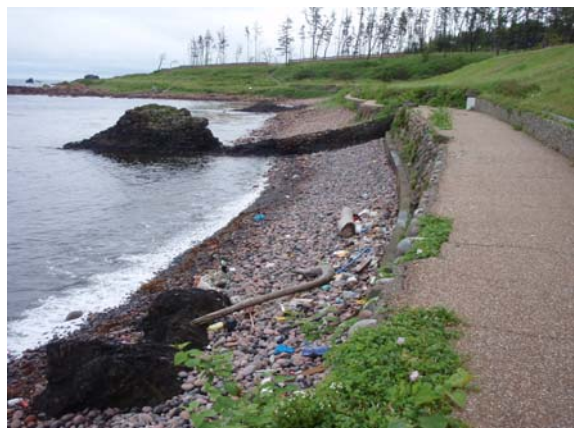
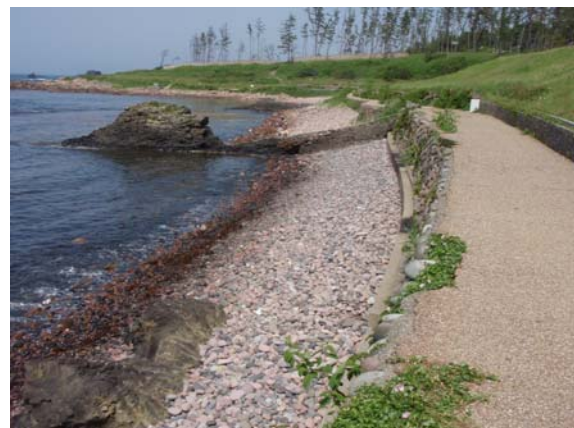
第1回 独自調査前（梶・験潮所）

第1回 独自調査後（梶・験潮所）

第4回 独自調査前（梶・今津川河口）

第4回 独自調査後（梶・今津川河口）

第5回 独自調査前（崎・二の浜）

第5回 独自調査後（崎・二の浜）

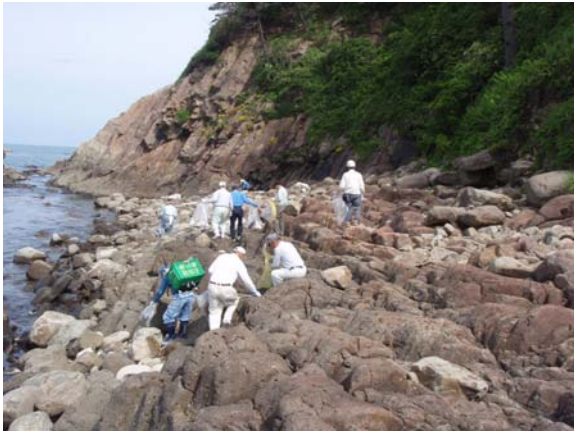
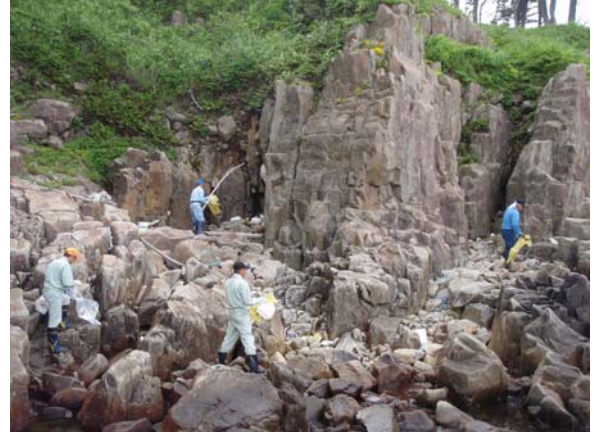
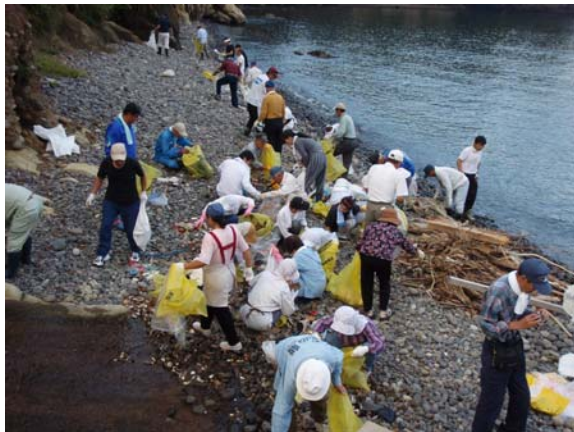
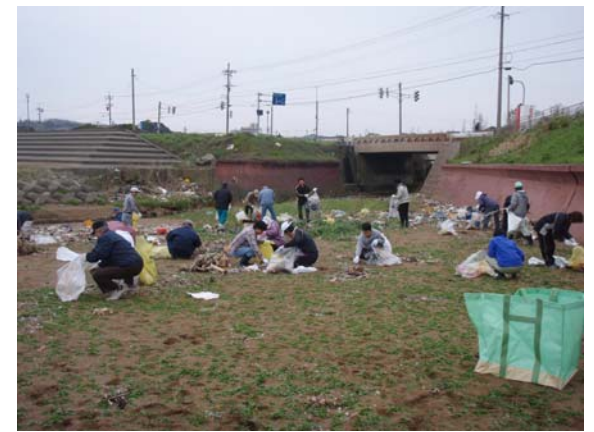
図 3.2-5 人力による回収作業

たのしり (米ヶ脇地区)

東尋坊(米ヶ脇地区)

福良の浜(安島地区)

今津川河口(梶地区)

回収は、前述の通り重機の搬入路がなく重機が利用できないため、人力で行った。調査範囲で唯一の砂浜である今津川の河口においては重機が利用できる可能性があったが、重機により回収した砂混じりのゴミを不燃物・可燃物に分別するよりも、はじめから人力でゴミだけを回収した方が効率的と考えた(図 3.2-5)。回収した漂着ゴミの一例を図 3.2-6 に示す。

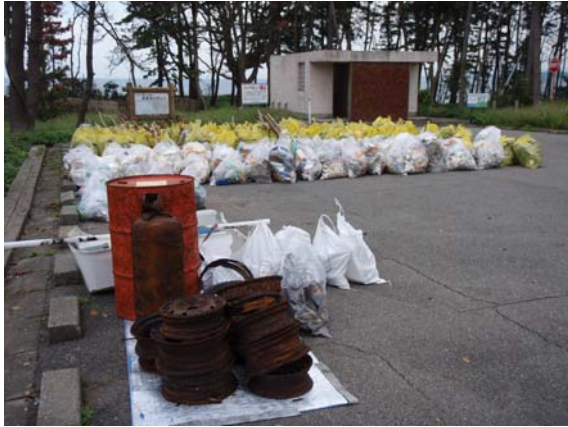
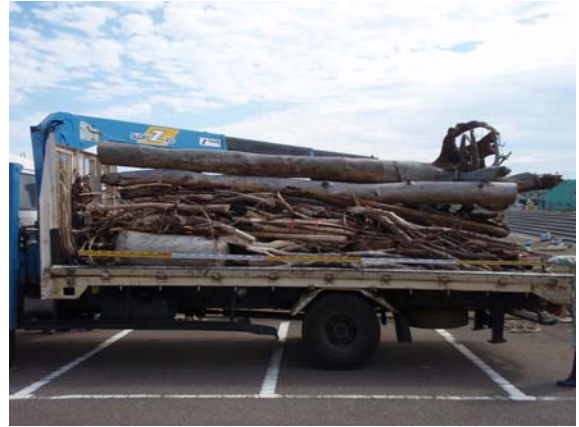
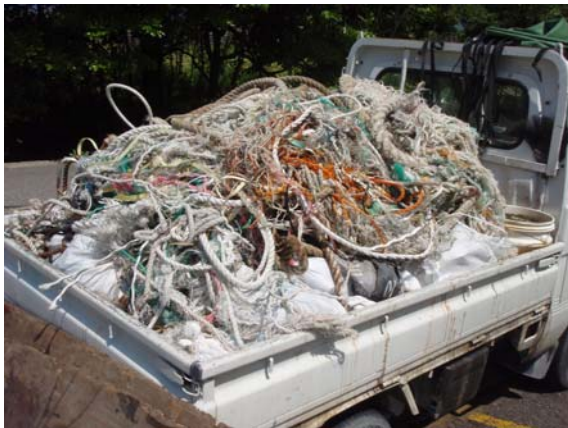
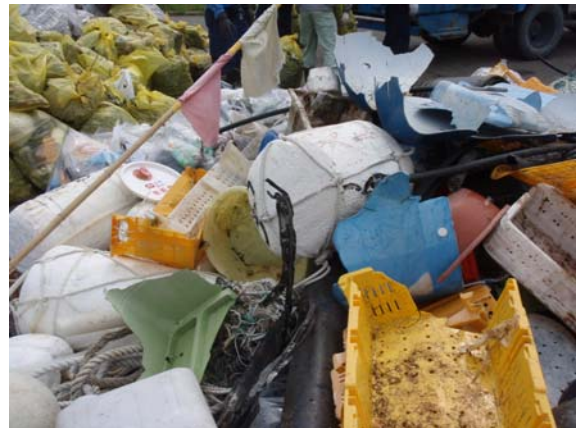
図 3.2-6 回収したゴミの一例

ドラム缶、ホイール等(梶地区)

人力では運べない流木(1.86t)(梶地区)

ロープ類(崎地区)

プラスチックの破片(梶地区)

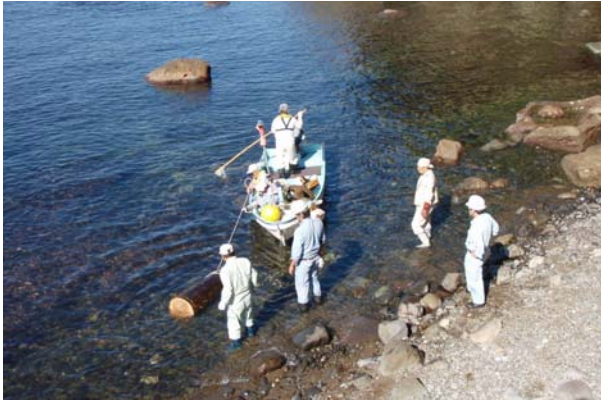
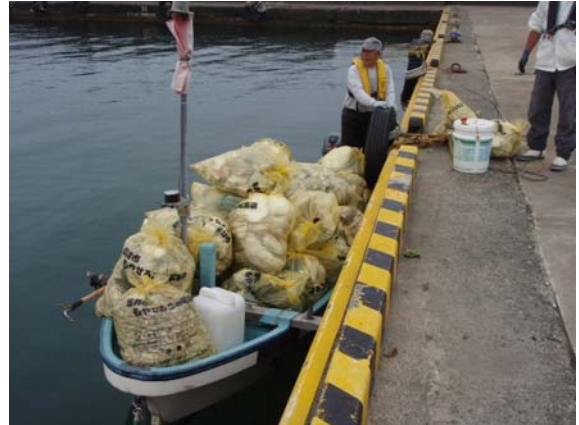
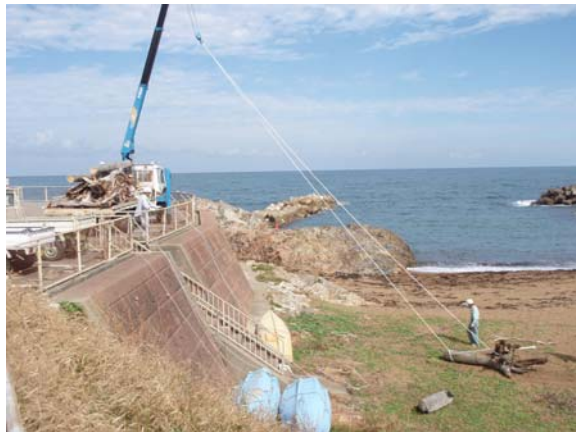
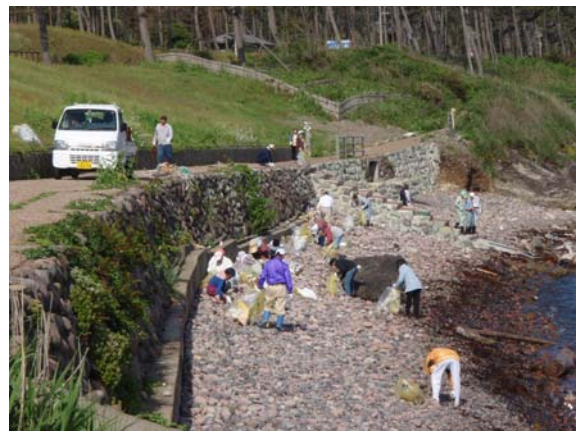
図 3.2-7 船舶等を用いた漂着ゴミの搬出

船による流木の曳航(米ヶ脇地区)

船によるゴミの搬出(米ヶ脇地区)

クレーン付き車両による流木の搬出(梶地区)

軽トラックによるゴミの搬出(崎地区)

回収したゴミは遊歩道もしくは車道まで人力で搬出し、その後、軽トラックで集積所まで運搬した(図 3.2-7)。集積所としては、各自治会がこれまでの回収作業で使用している場所(漁港や自治会所有の駐車場等)を利用した。安島地区の福良の浜のように崖の下に位置する浜からの搬出には小型船舶を使用した。同様に人力では搬出できない流木も船舶により曳航して搬出した。

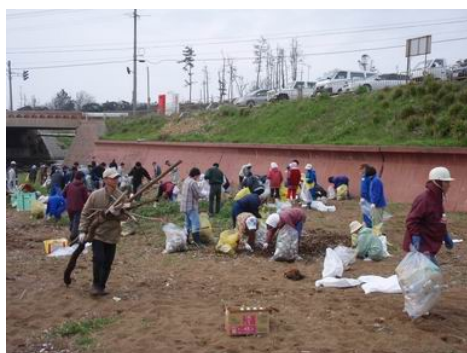
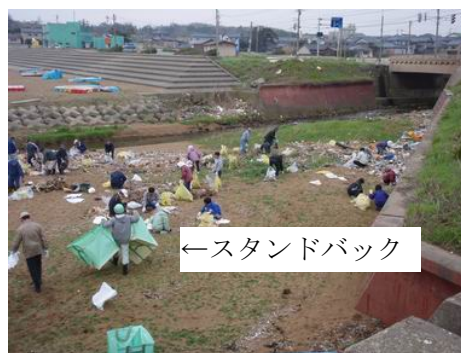
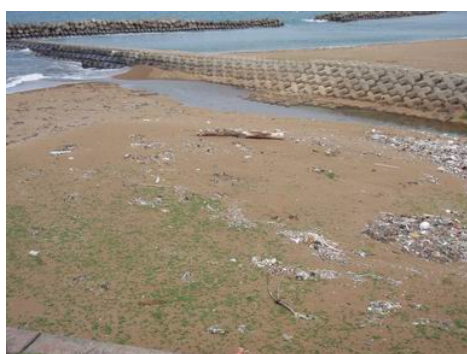
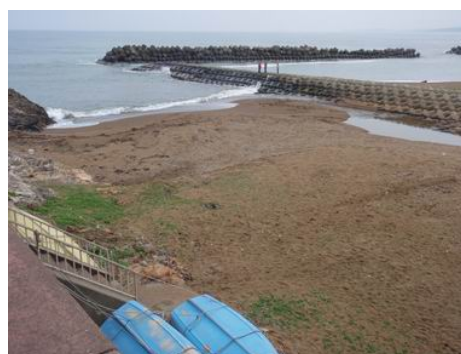
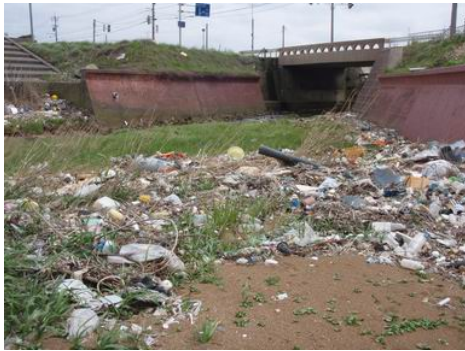
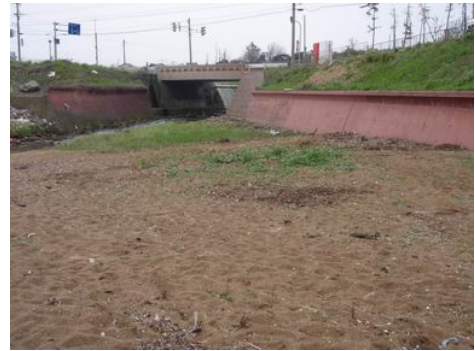
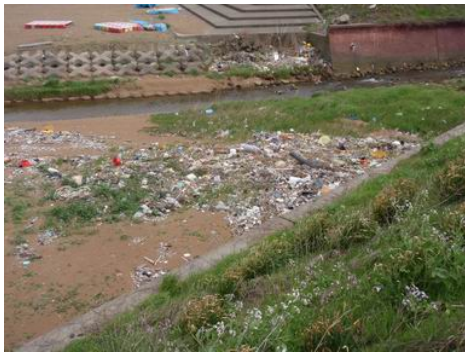
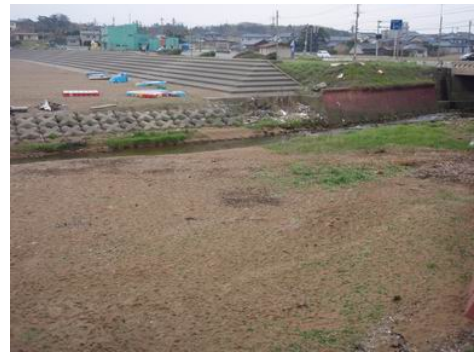
図 3.2-8 今津川河口における回収作業及び回収前後の写真

作業中

回収前

回収後

調査範囲の東端に位置する今津川河口には、プラスチック片・発泡スチロール片等や灌木・葦切れが混在して層をなし、調査範囲において最も漂着ゴミが蓄積していた。この混合物の回収方法について重機の利用も含めて検討を行ったが、仮に重機で混合物を掘り起こしたとしても、最終的には人手で分類・袋詰めをする必要があったため、人力のみによる回収を試行した。

回収作業の様子及び回収前後の写真を図 3.2-8 に示す。回収作業は2008年4月(第4回独自調査)に行い、その結果、今津川河口に隣接する岩脇の海岸も含め95人による2時間の作業で回収することができた。回収に協力いただいた自治会の方々が終始、根気よくゴミを回収したこと、及び狭い範囲にゴミが集積していたため、ゴミを移動しながら回収することがなかったことが短時間で大量のゴミを回収できた要因と考えられる。また、今津川河口には駐車場が隣接しており、クレーン付きトラックを利用した流木やゴミの搬出が可能であったことも、効率的にゴミを回収できた要因の一つと思われる。回収したゴミの量は、梶地区の他の海岸も含めて可燃物が約2.8t、不燃物(産廃も含む)が約0.3t、流木が約2.1tであった。
