温泉排水の実態等

温泉旅館からの排水実態について、平成22年3月末までに環境省の排水実態調査結果及び各自治体において把握している排水測定結果（立入検査・報告徴収、事業者による自主測定）について排水実態等を整理した。なお、自治体の把握データについては、平成22年7月5日までに各自治体から回答のあったものについて整理している。（7月5日時点の回答状況 99/155 都道府県及び水濁法政令市）

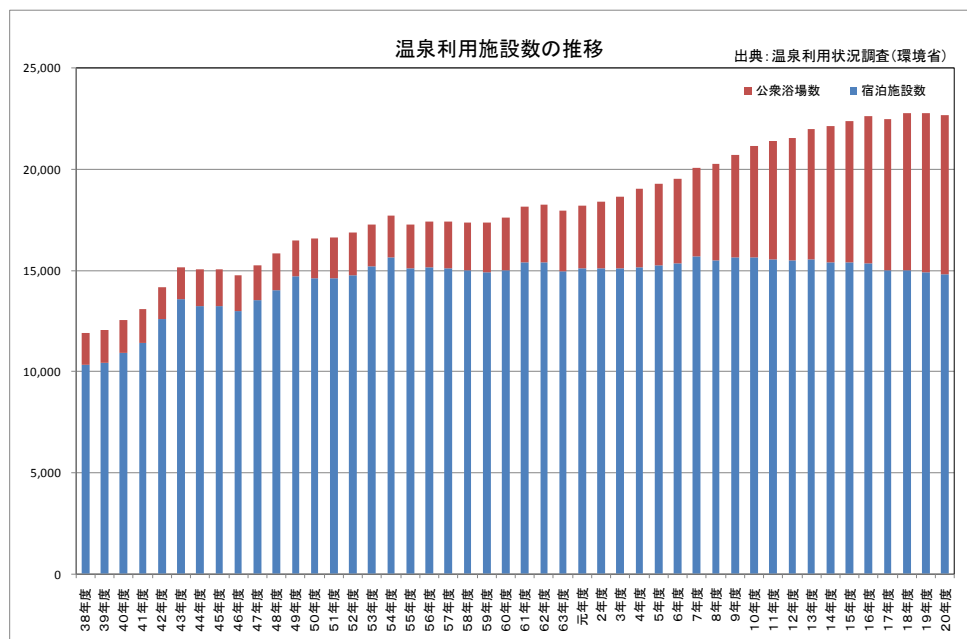
図1 温泉利用施設数の推移

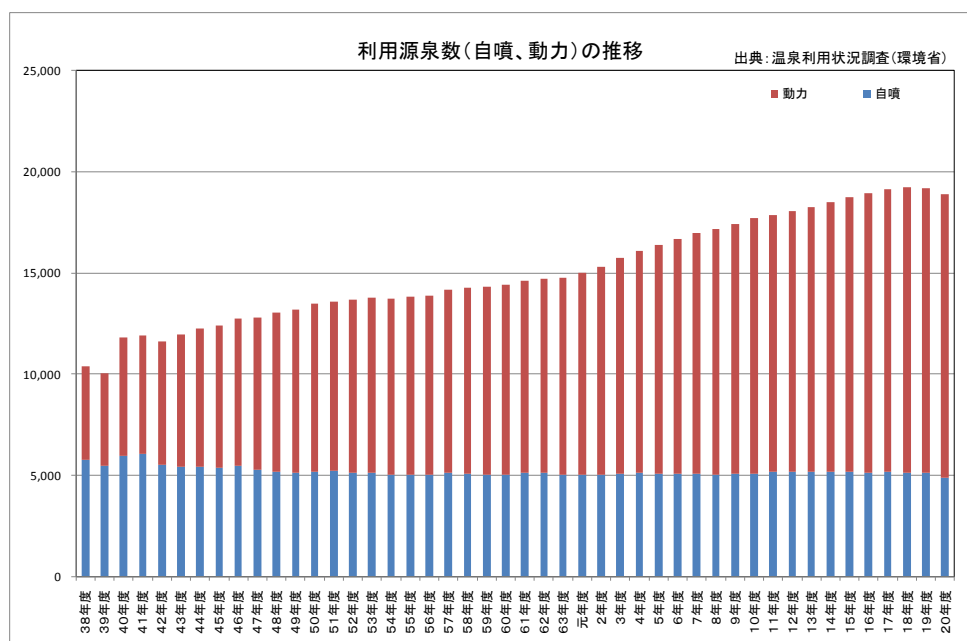
図2 利用源泉数（自噴、動力）の推移

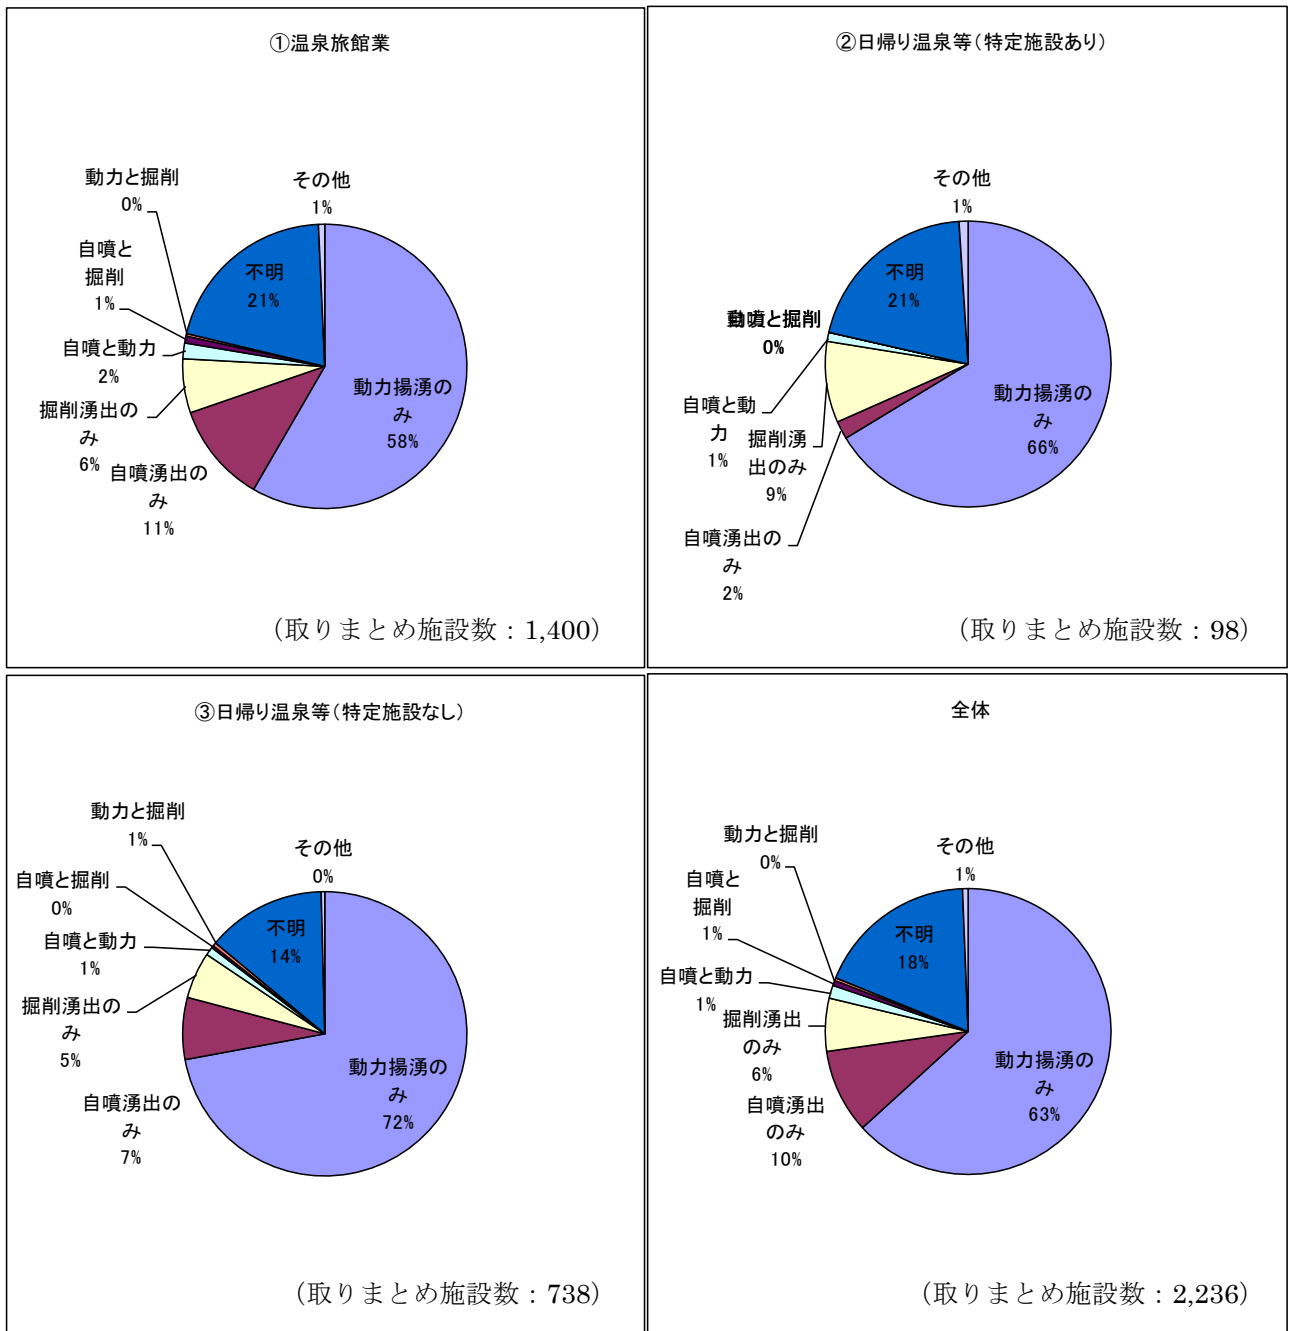
図3 温泉利施設の利用源泉形態

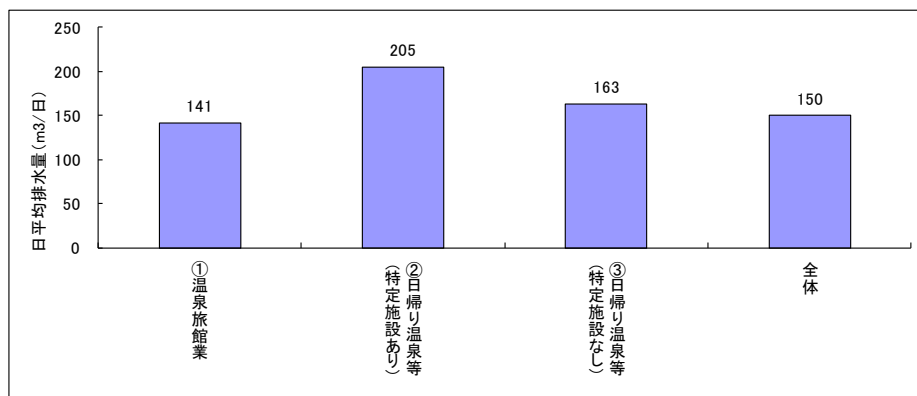
図4 温泉利用施設の日平均排水量

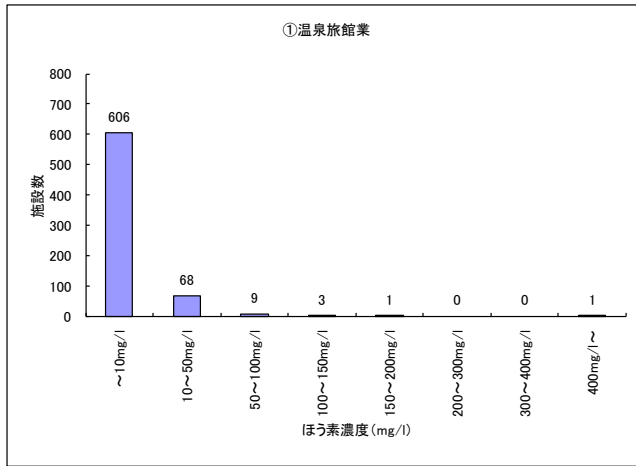
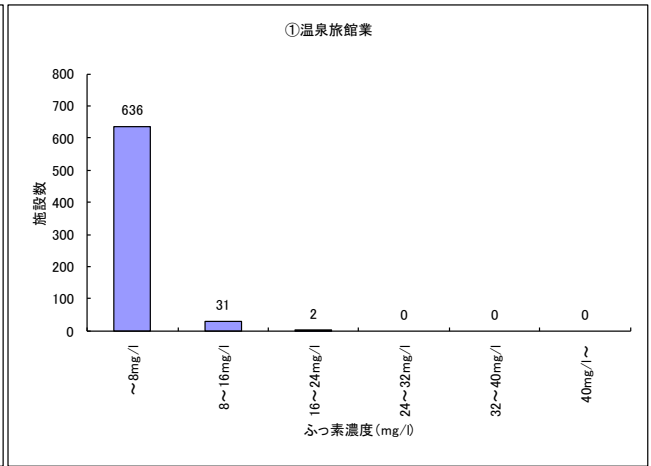
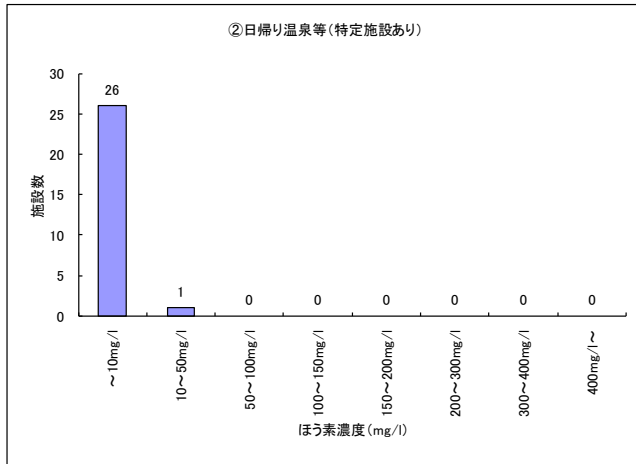
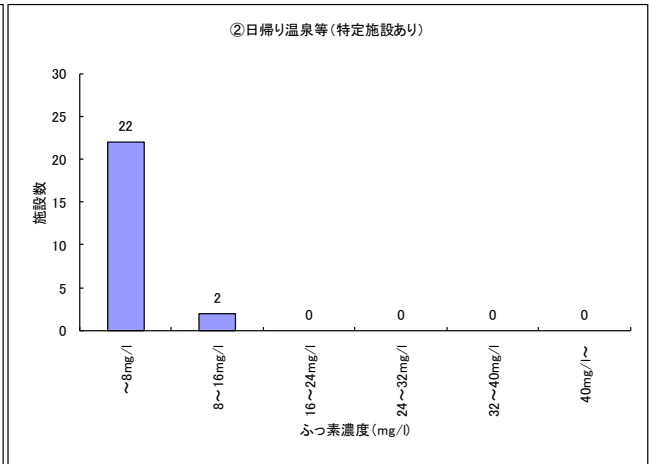
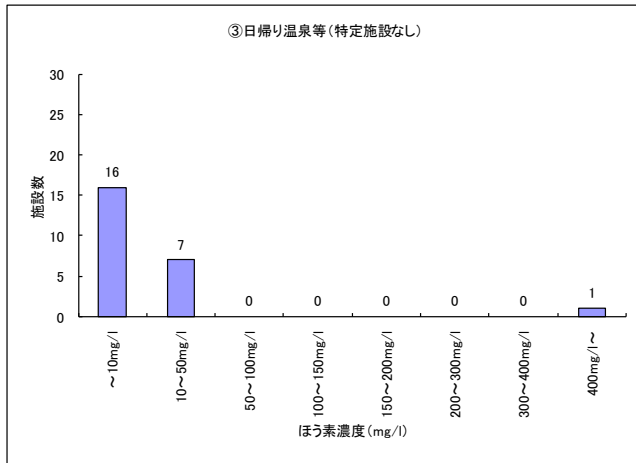
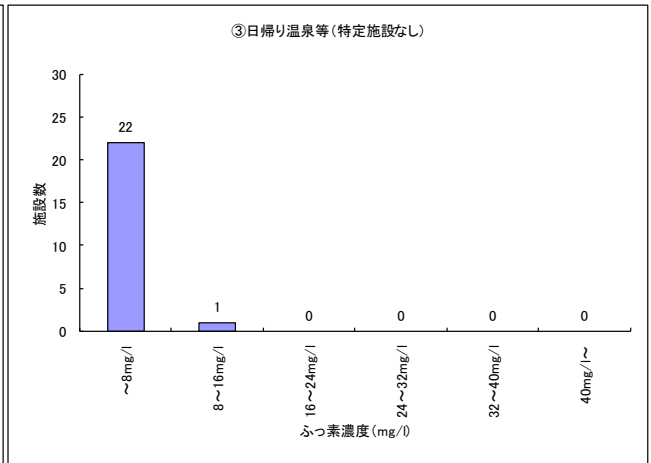
図5 温泉利用施設からの排水濃度(ほう素、ふっ素)

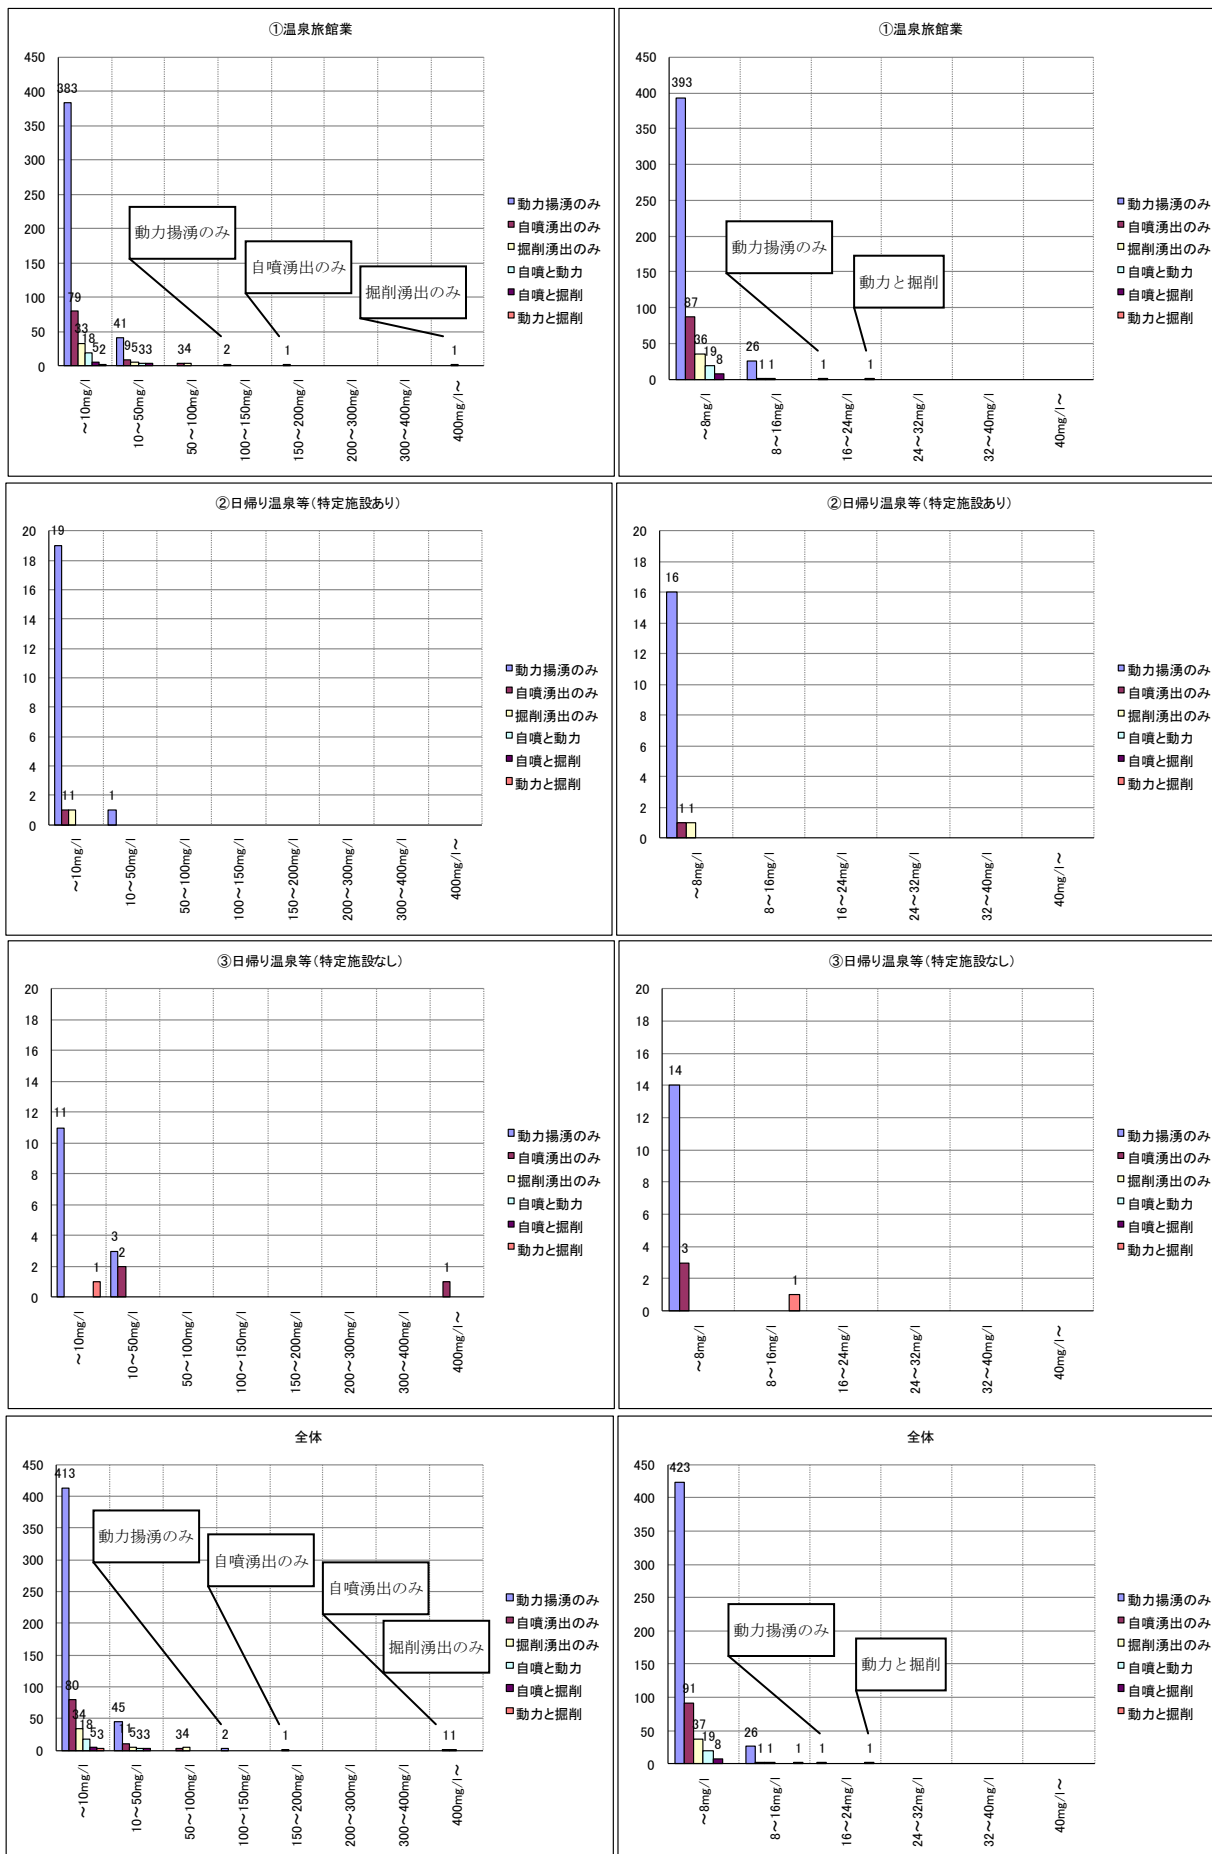
図6 【利用源泉形態別】温泉利用施設からの排水濃度(ほう素、ふっ素)

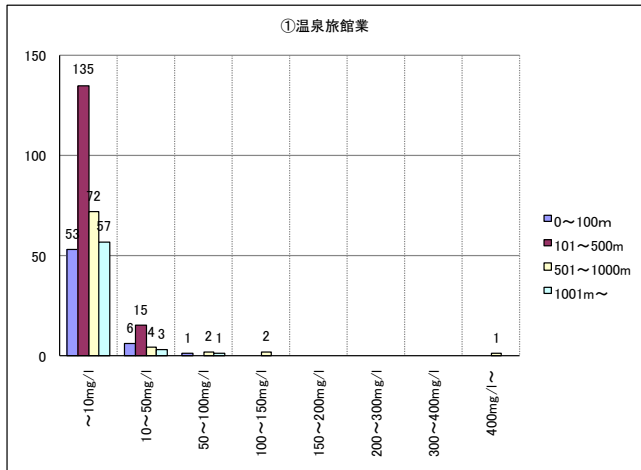
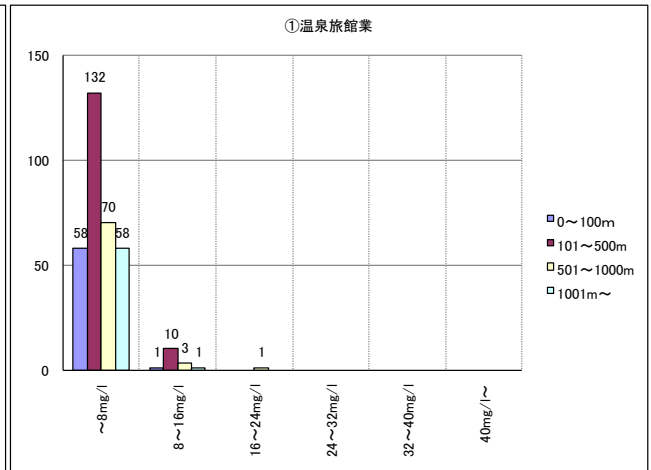
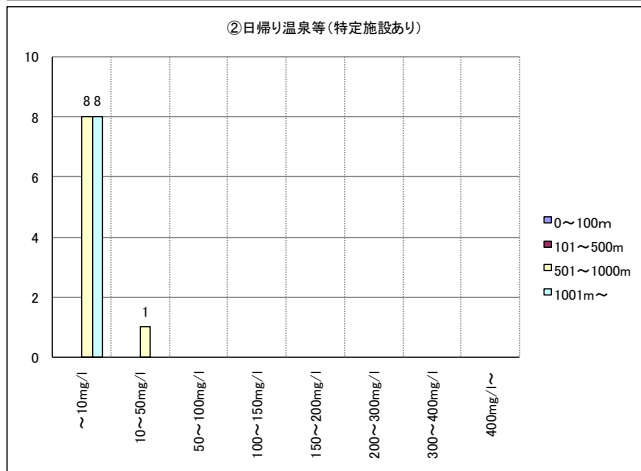
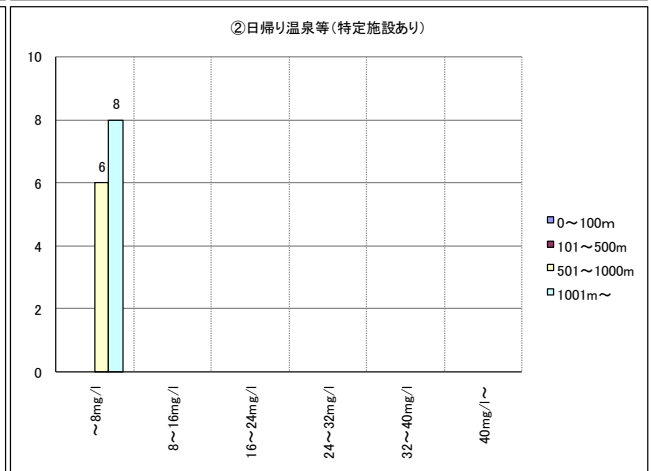
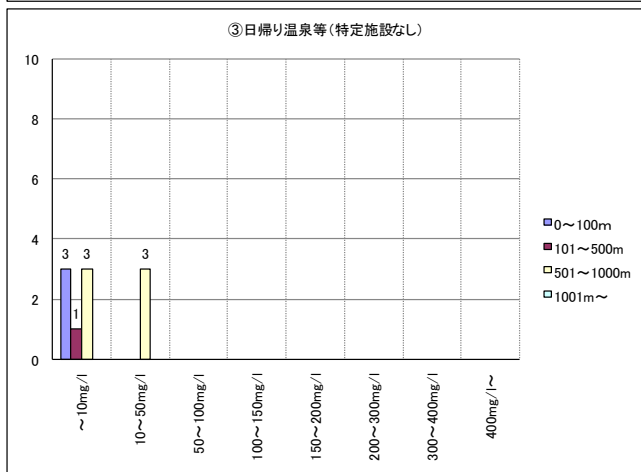
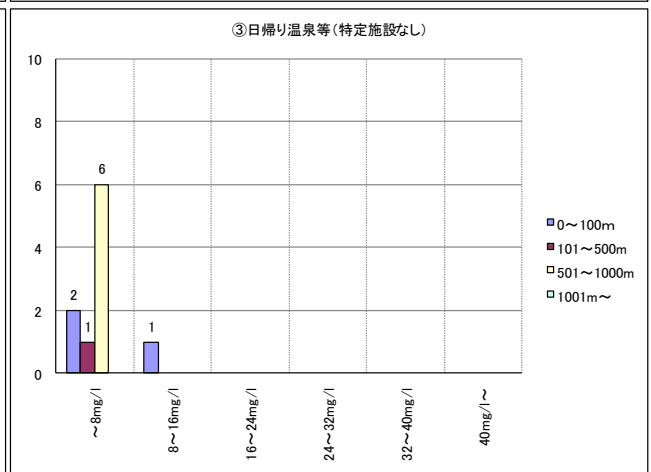
図7 【掘削深度別】温泉利用施設からの排水濃度(ほう素、ふっ素)

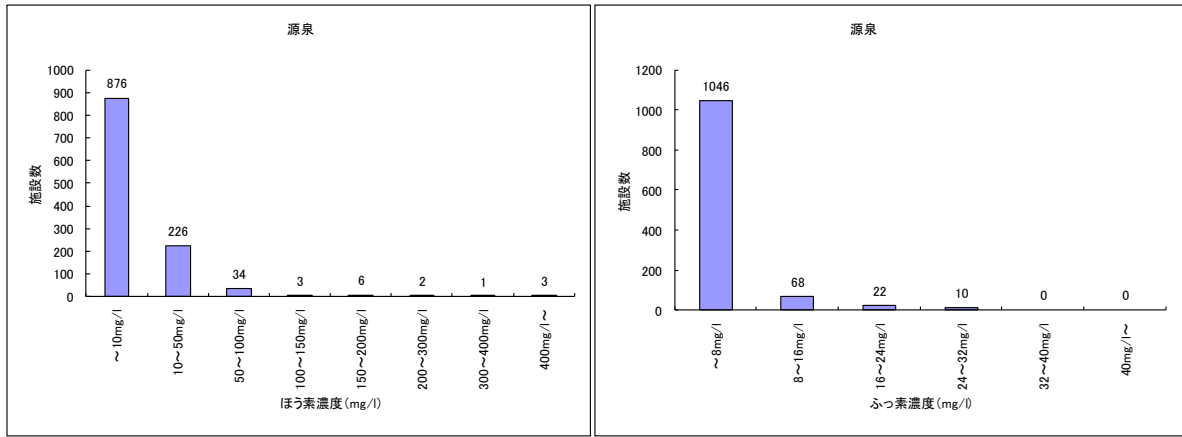
図8 源泉濃度 (ほう素、ふっ素)

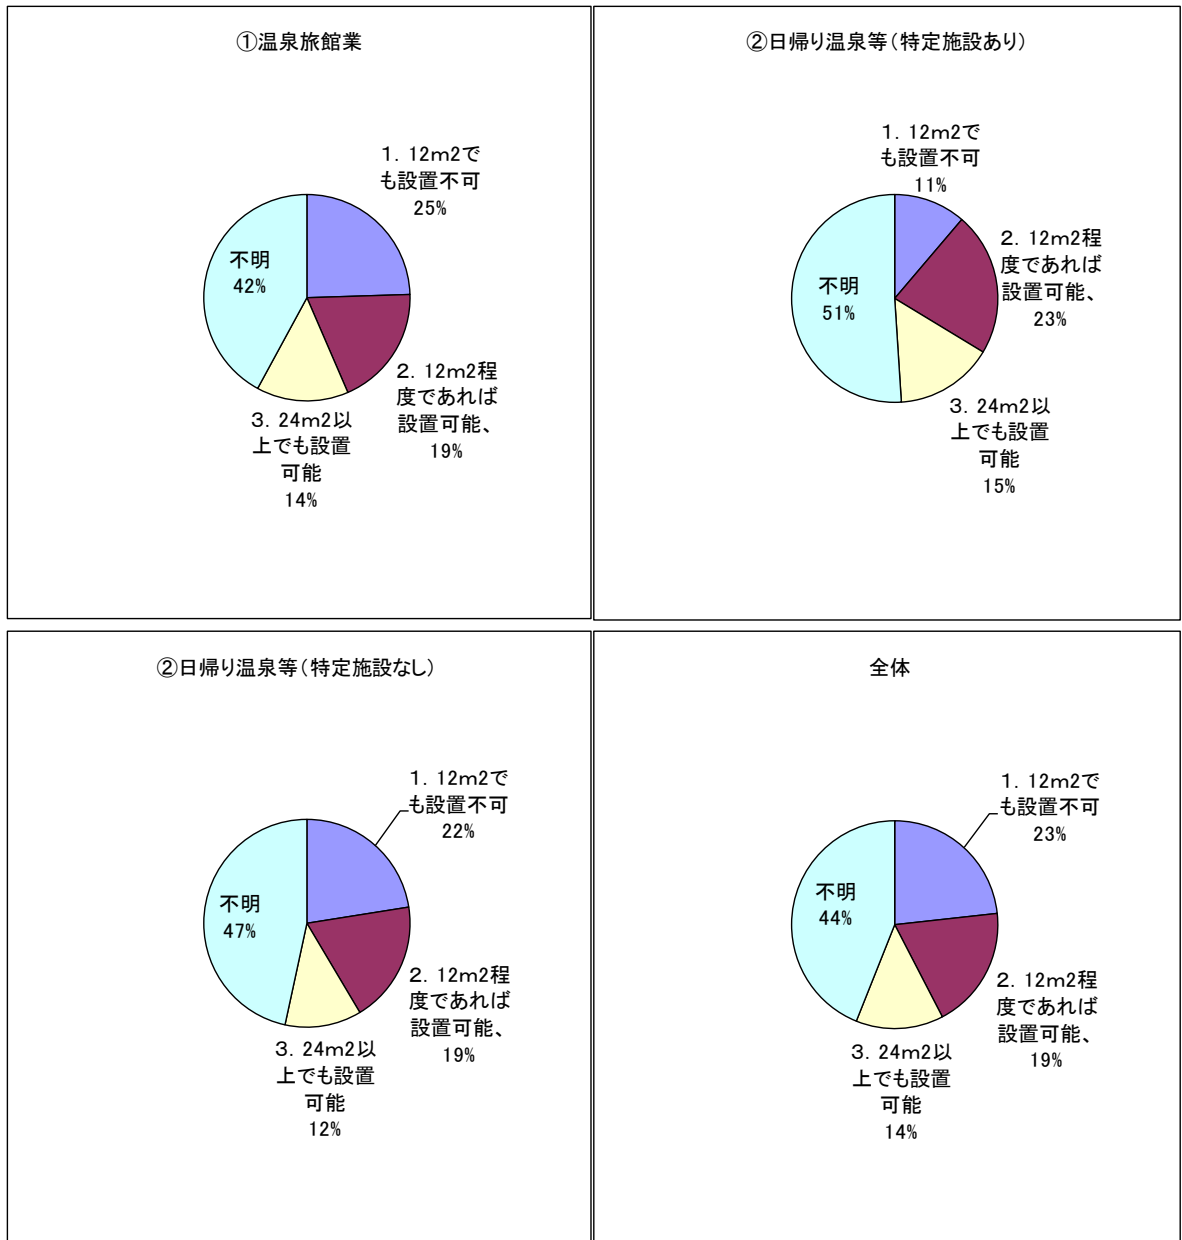
図9 排水処理施設の設置可能性 (概算※)

※届出図面等から概算したものであり、現場状況を踏まえたものではない。
