(地域番号 No.11-① (風上))

No. 11

調査地点周辺図

高萩市 集積場

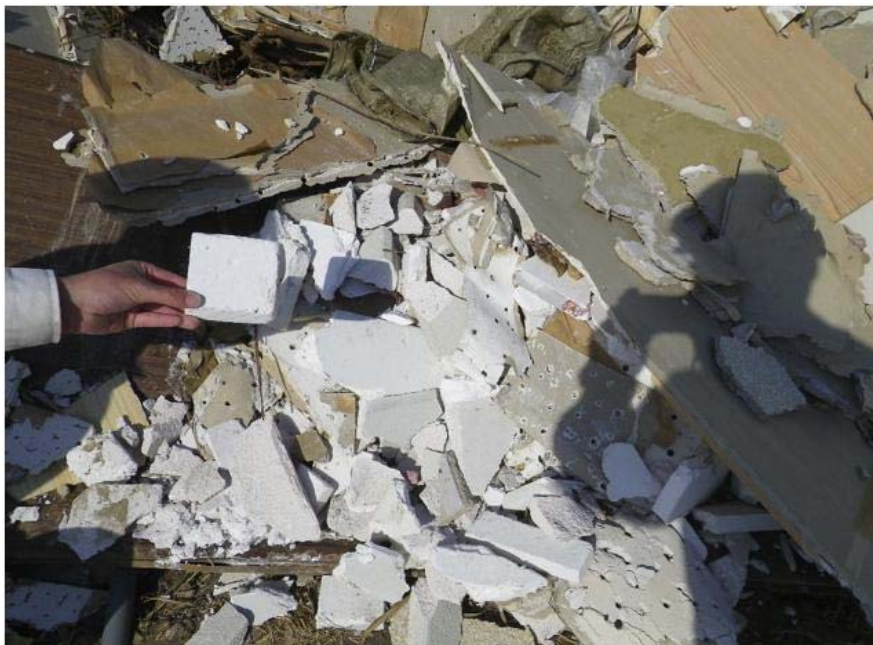
1 5

廃建材集積場に混じる
ケイカル板

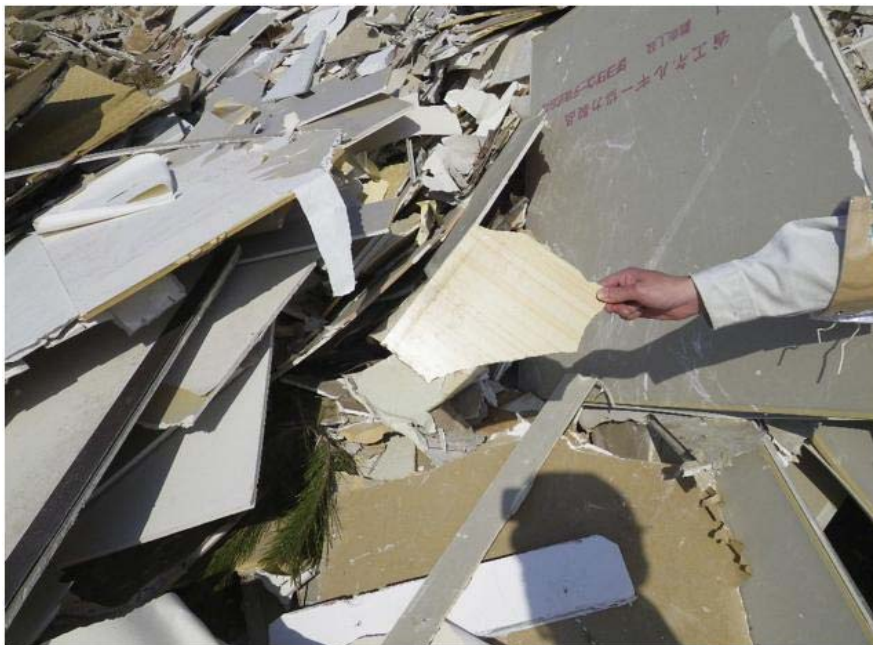
17

当該集積場で採取した成形板（スレートボード）を偏光顕微鏡を用いたアスベスト分析法（EPA Method 600/R-93-116）にて分析したところ、クリソタイル 7%含有という結果であった。

廃建材集積場に混じる
スレートボード

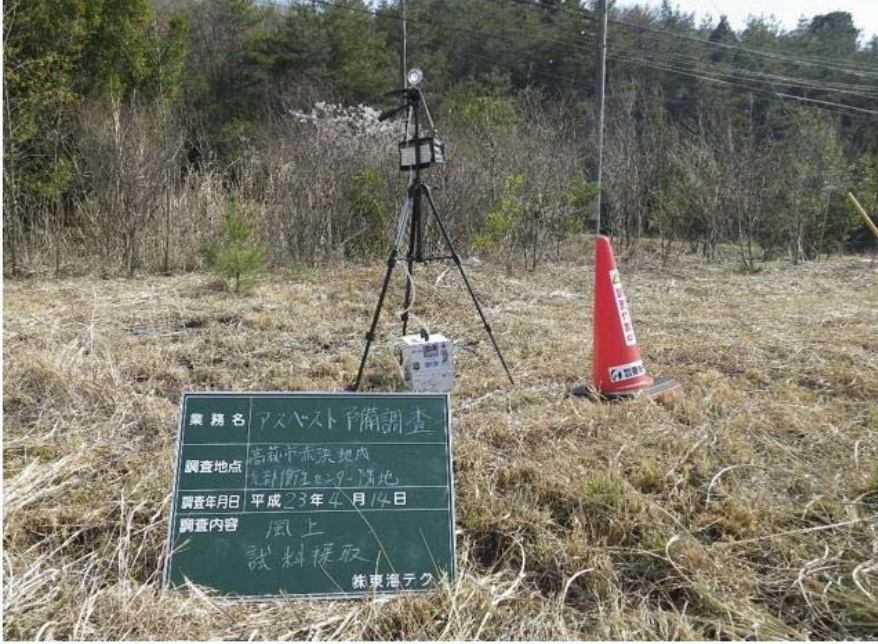
- (1) 天候、風速等の気象状況に関する特記事項
調査当日は比較的湿度が低く、平均して強い風が吹いていたため、粉じんが舞い易い状況であった。
- (2) 捕集時の対象施設等の状況
コンクリート殻の集積場所での積込作業で大量に粉じんが発生しており、風向によっては測定地点へも舞い込んでいた。
- (3) その他特記事項
集積場へは運搬車が頻繁に入場し、自動車の通行による粉じんの発生が風向によっては捕集結果へ影響していると考えられた。

<p>1</p> <p>日時 平成23年4月14日</p> <p>住所 高萩市赤浜地内</p> <p>説明欄</p> <p>試料採取状況 集積場内 風上 近景</p>

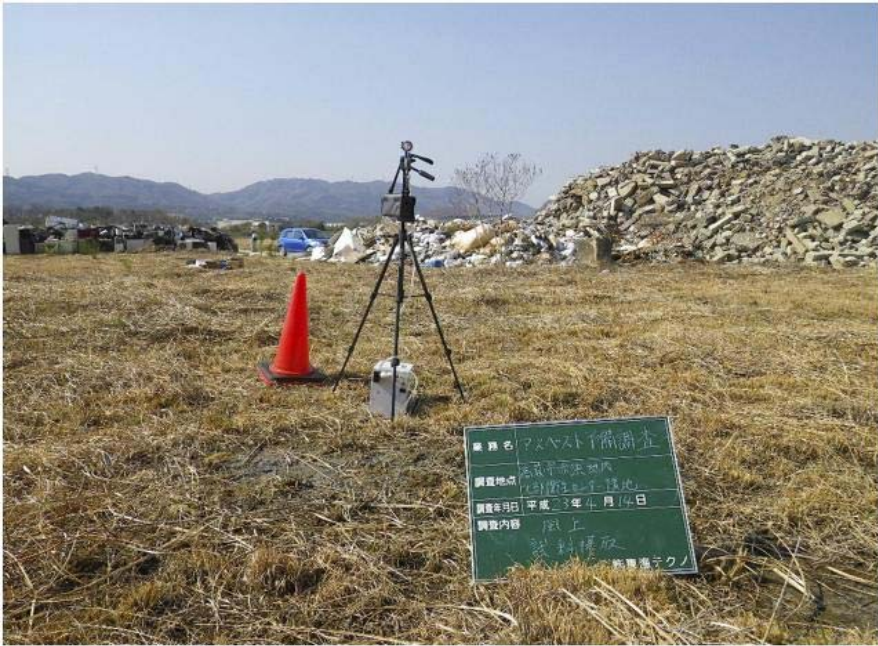
<p>2</p> <p>日時 平成23年4月14日</p> <p>住所 高萩市赤浜地内</p> <p>説明欄</p> <p>試料採取状況 集積場内 風上 遠景</p>

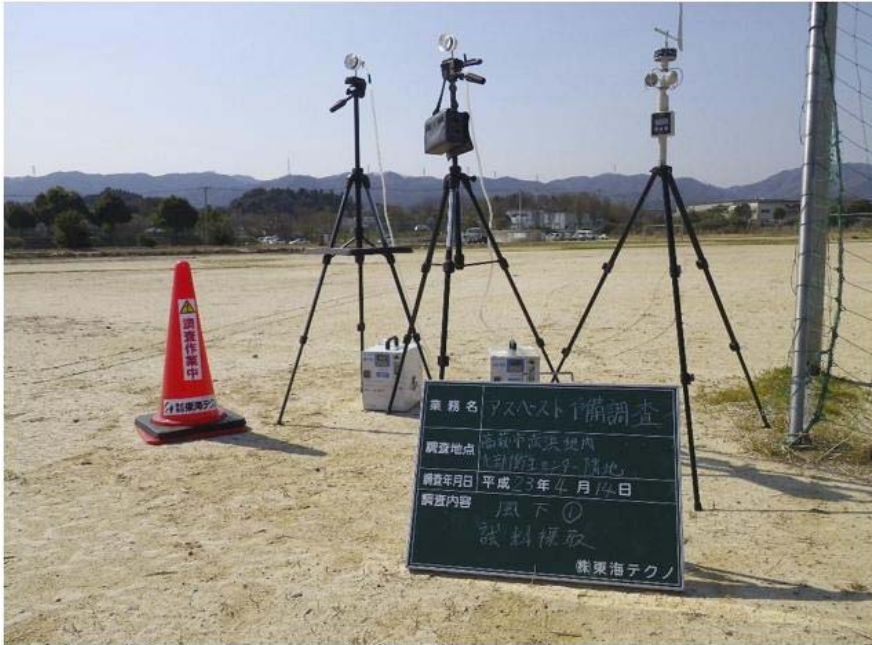
3

コンクリート殻の集積場所での積込作業で大量に粉じんが発生しており、風向によって測定地点へも舞い込んでいた。

試料採取状況
集積場内 風下①

近景

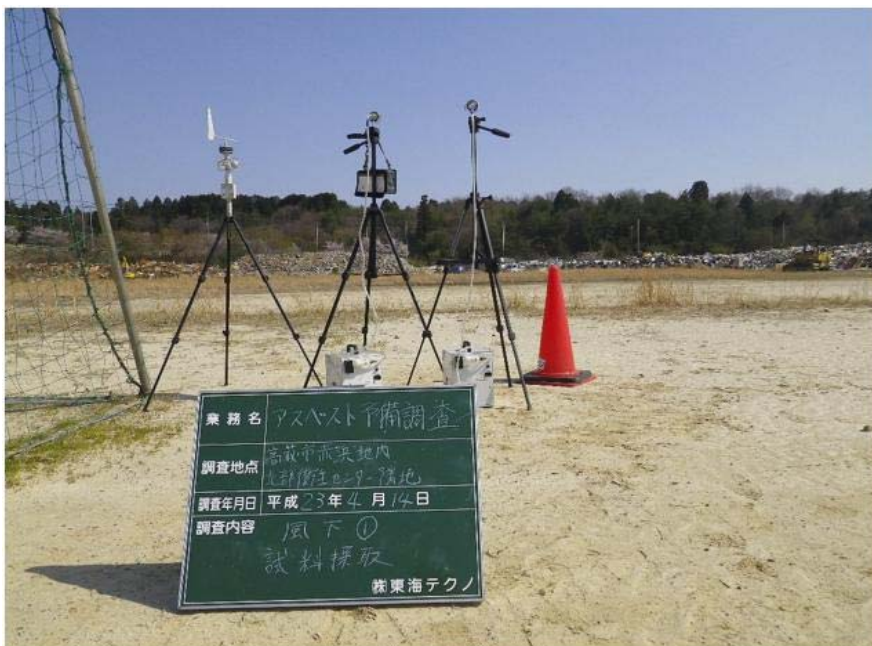
4

試料採取状況
集積場内 風下①

遠景

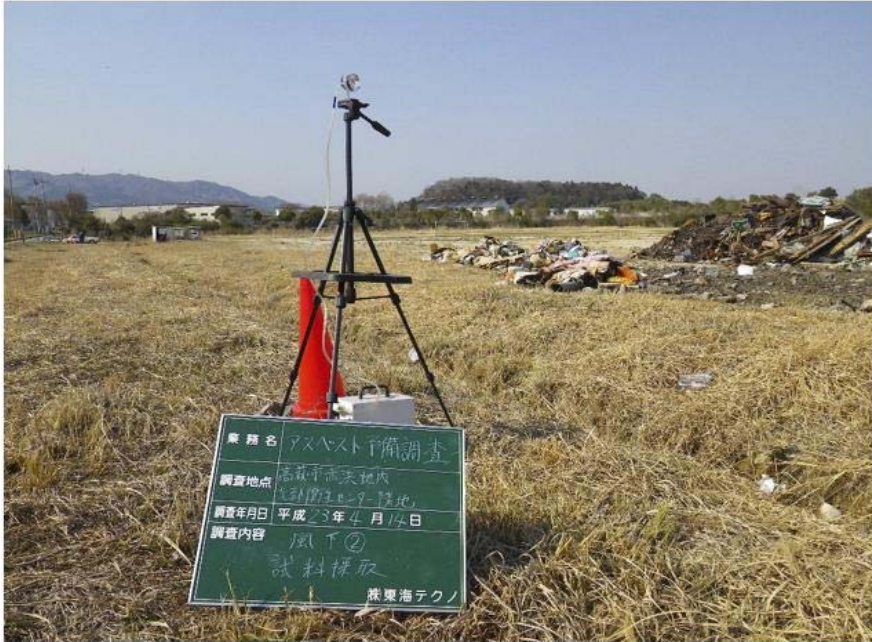
5

試料採取状況
集積場内 風下②

近景

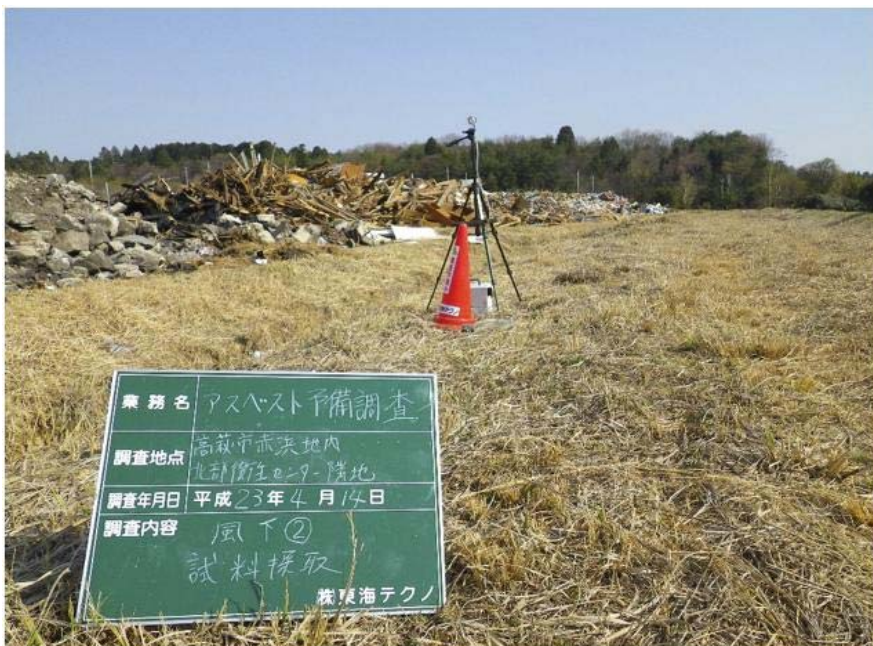
6

試料採取状況
集積場内 風下②

遠景

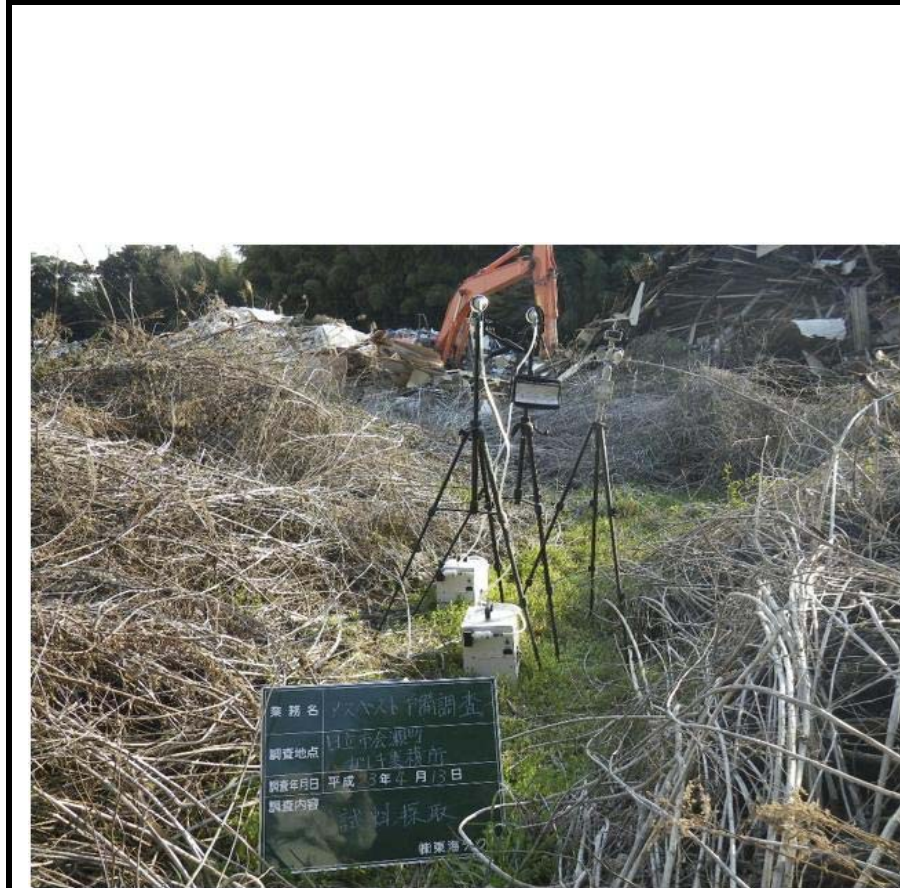
1

コンクリート殻の集積場所での積込作業で大量に粉じんが発生しており、風向によっては捕集結果への影響が考えられた。

試料採取状況
集積場内 風下
近景

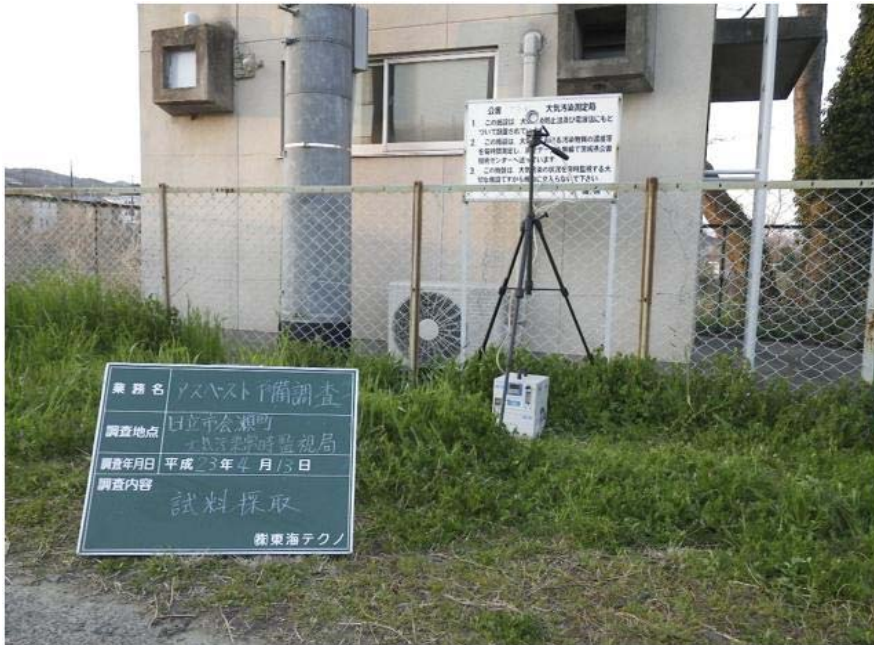
3

試料採取状況

定点観測所
(大気汚染常時監視局)

近景

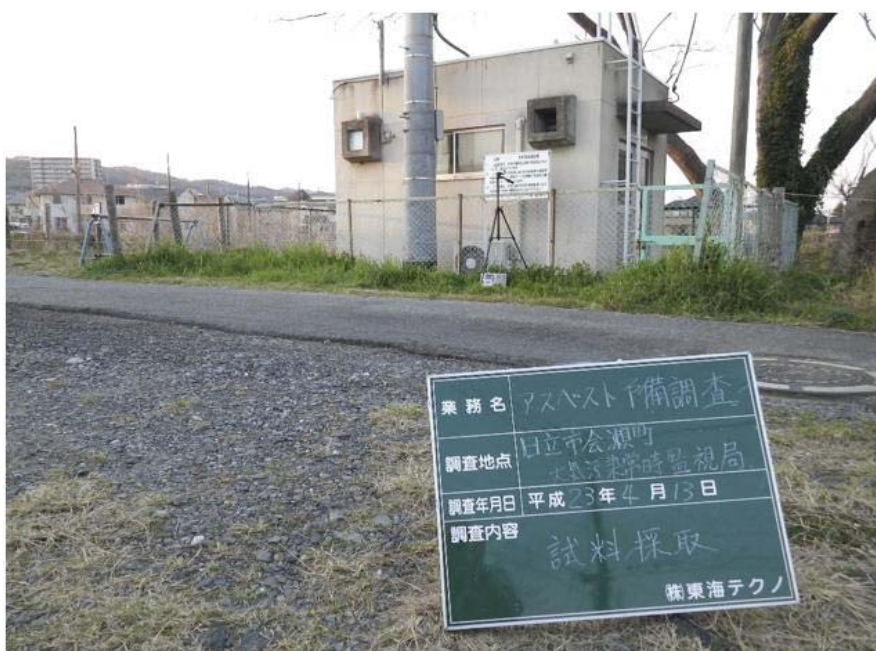
4

試料採取状況

定点観測所
(大気汚染常時監視局)

遠景

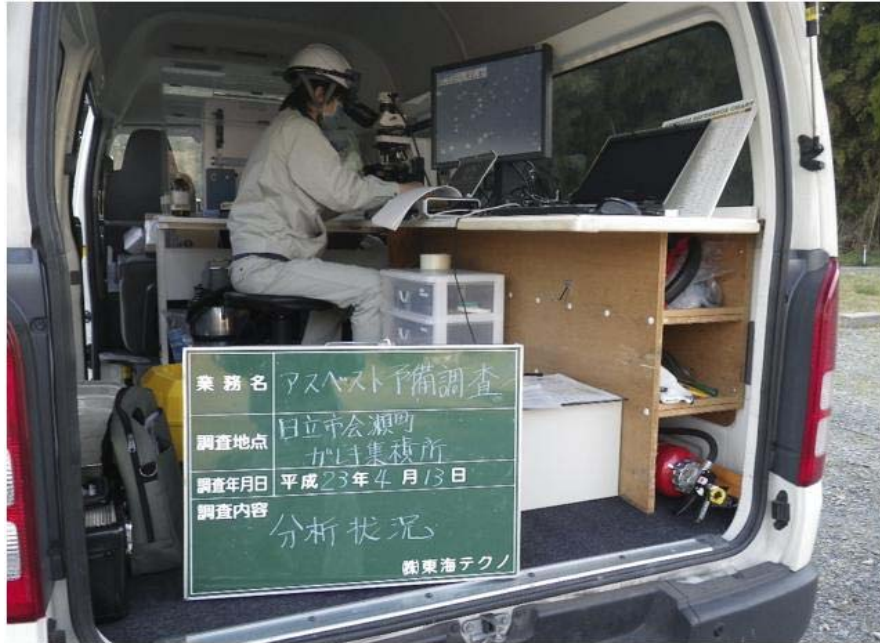
5

分析状況
位相差／偏光顕微鏡観察
近景

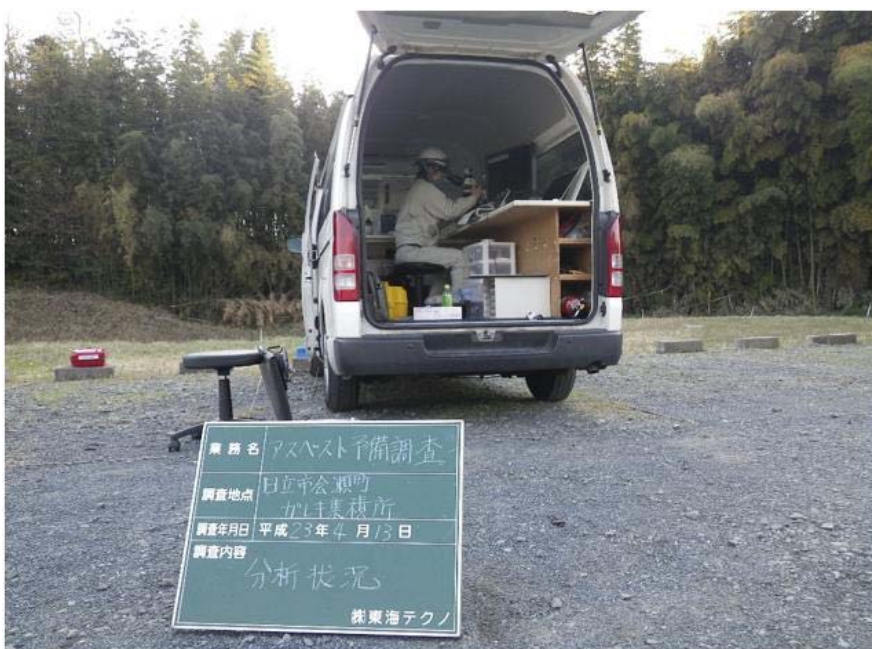
6

分析状況
位相差／偏光顕微鏡観察
遠景
