平成 23 年度
東日本大震災による自然公園等への
影響調査業務
報告書 下巻

平成 23 年 11 月
株式会社 プレック研究所

ごみ・漂着油調査票 No.3

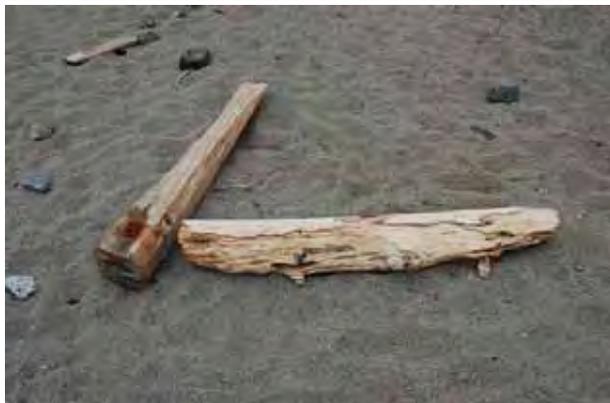
木材

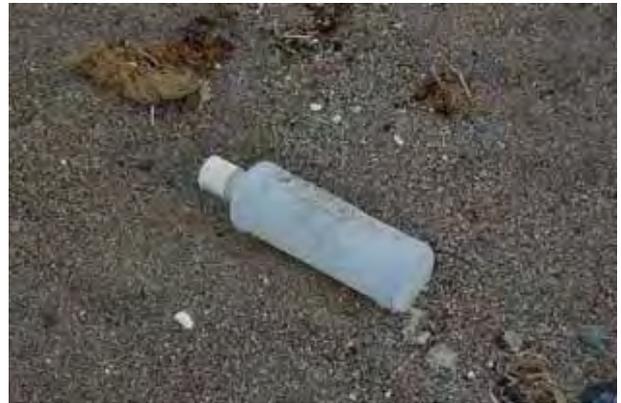
プラスチック類

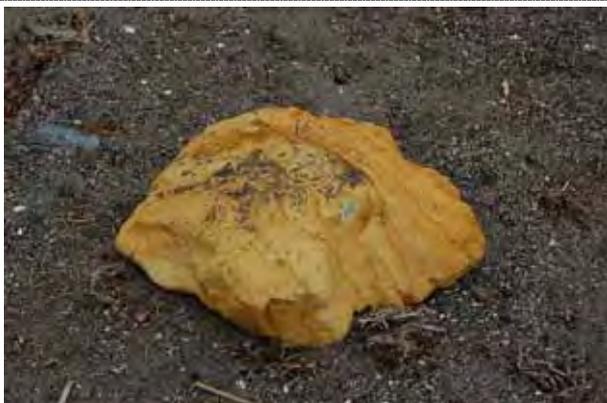
スポンジ

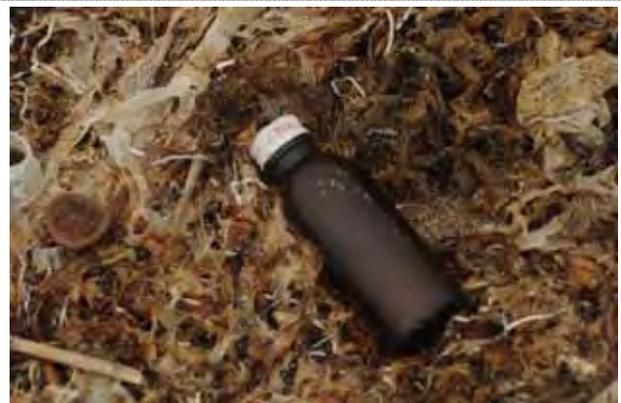
ガラス瓶

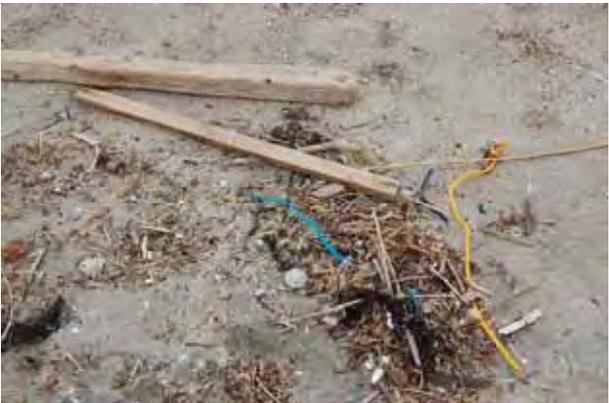
木材・ロープ

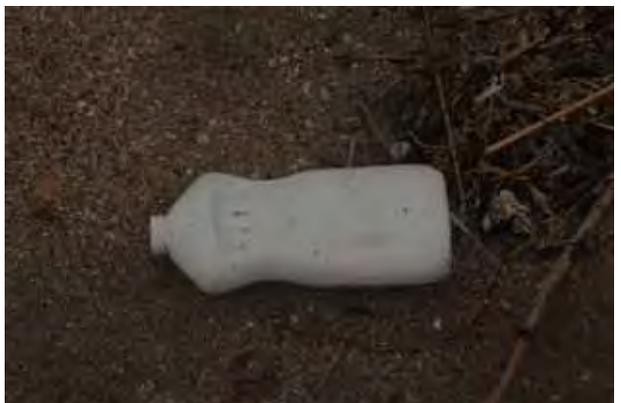
プラスチック類

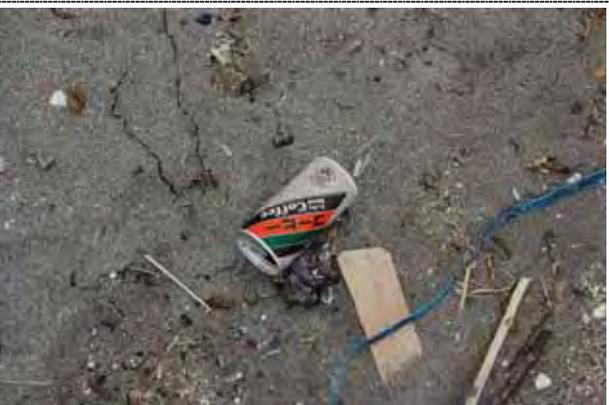
空缶

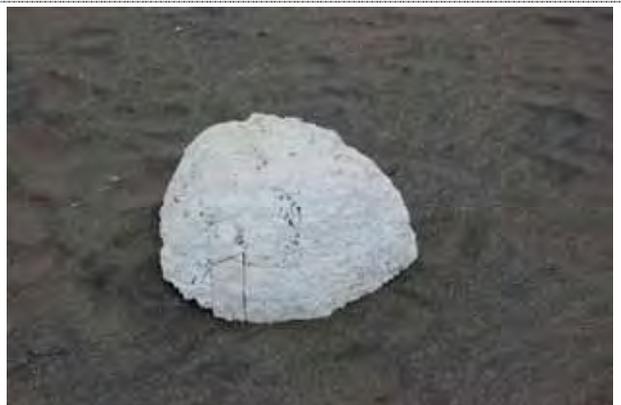
発泡スチロール

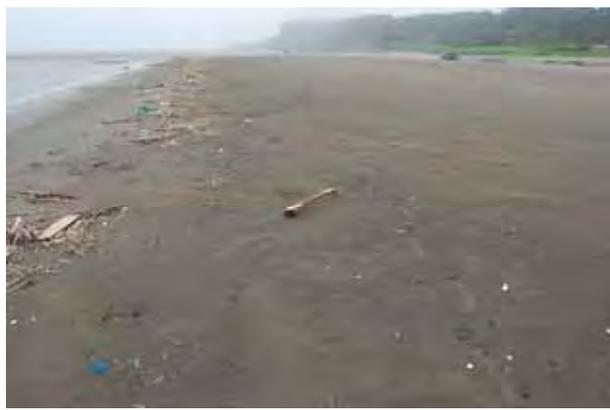
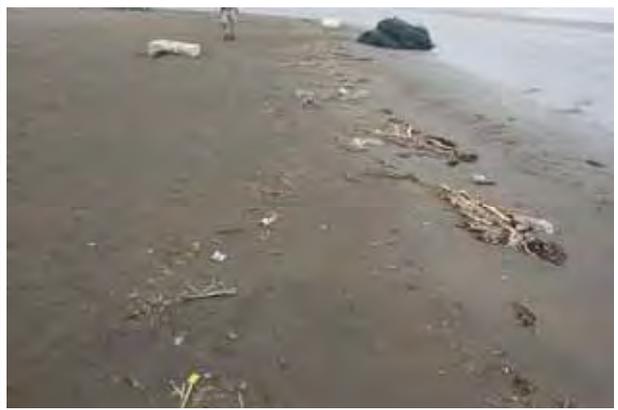
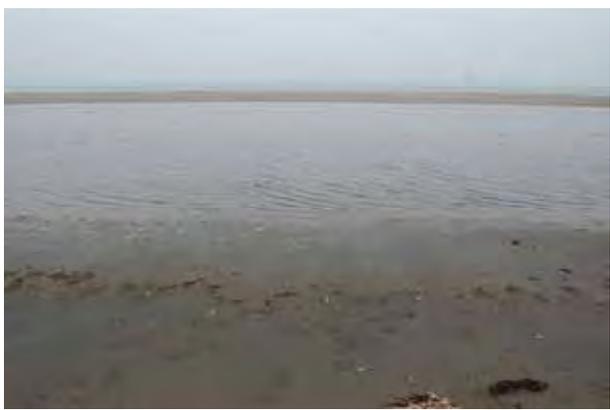
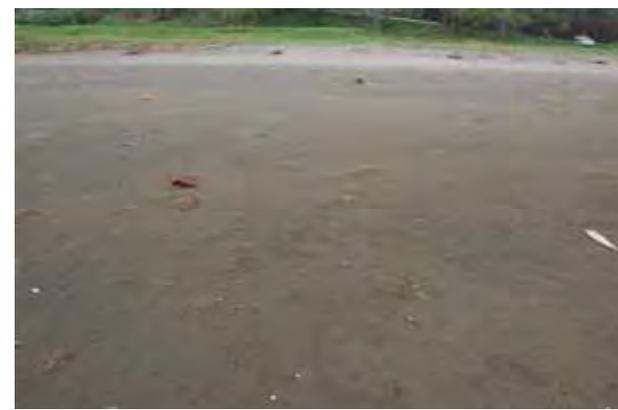
漂着ごみの分布状況（中央部からの4方向写真）

既に清掃作業が行われており、ごみが集積されていた(2箇所確認)。浜全体としてごみは少なく、津波・震災と関係ない通常時と同様のレベルであると思われる。

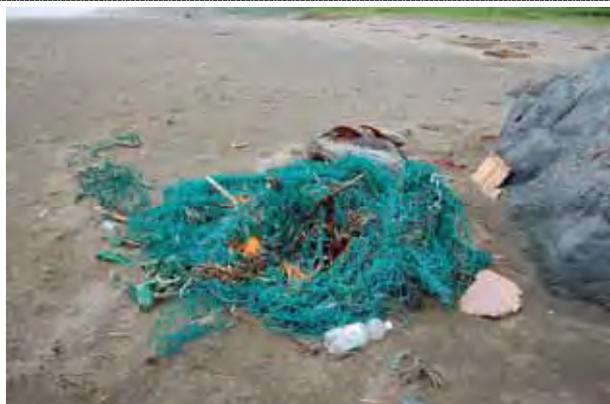
魚網類

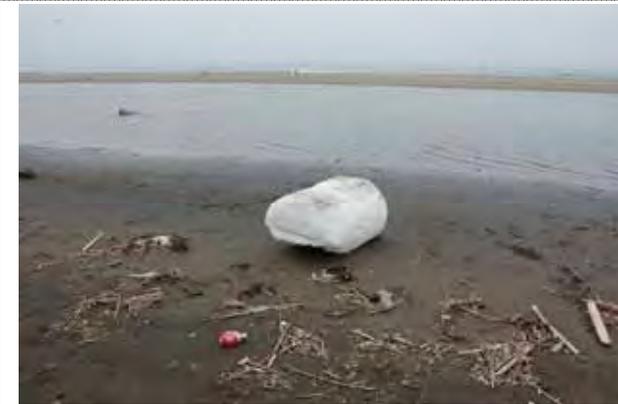
発泡スチロール

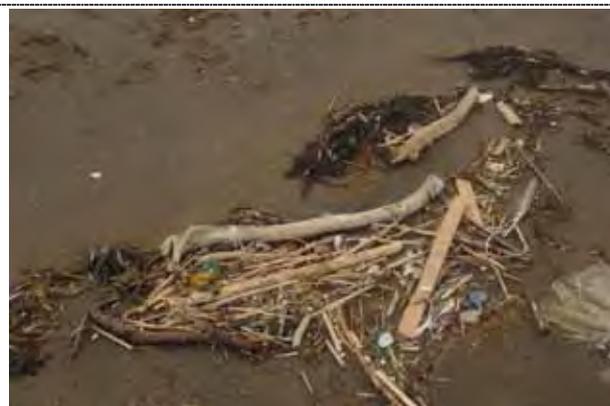
木材片

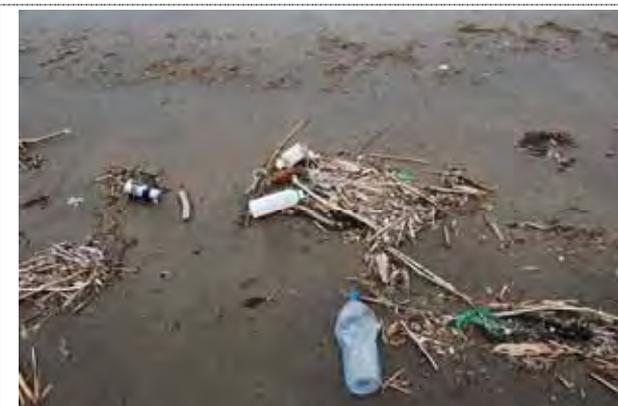
プラスチック類、空缶

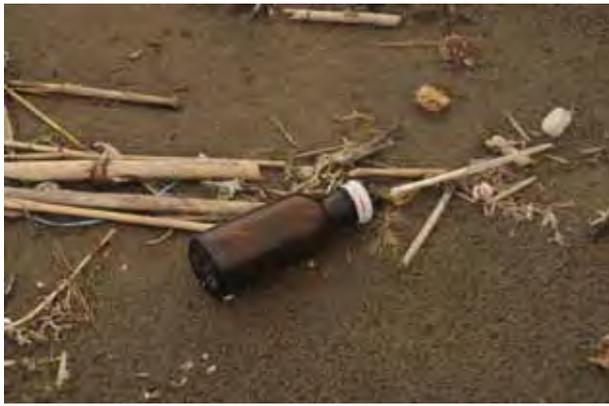
ガラス瓶

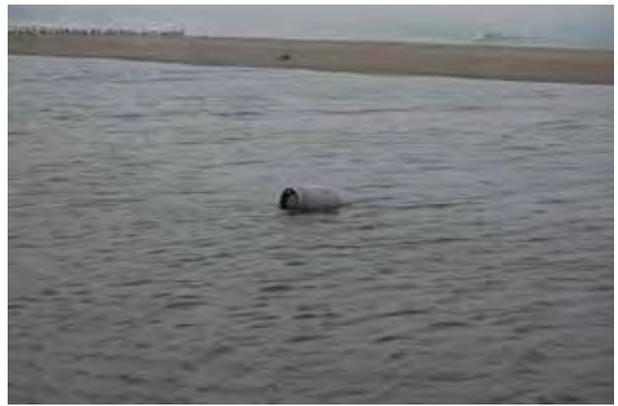
ガスボンベ

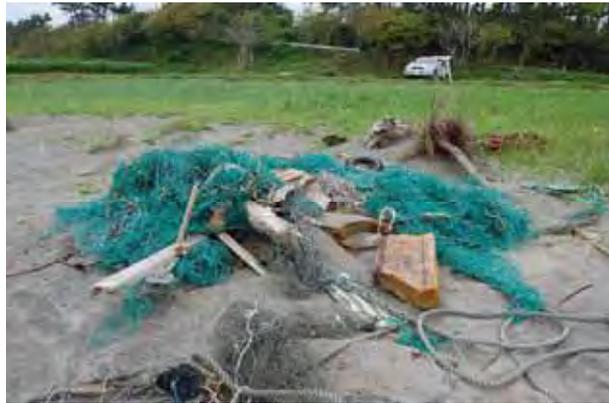
集積されたごみ（主に魚網類）

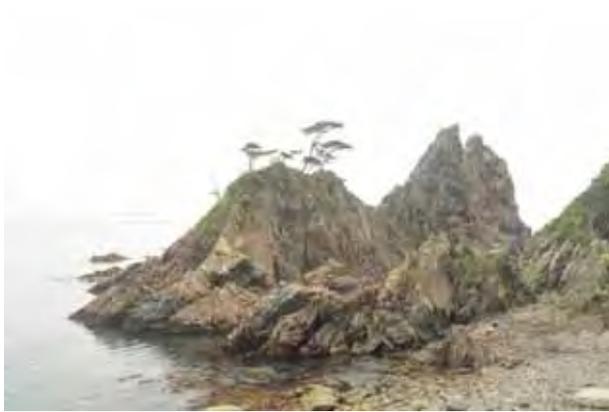
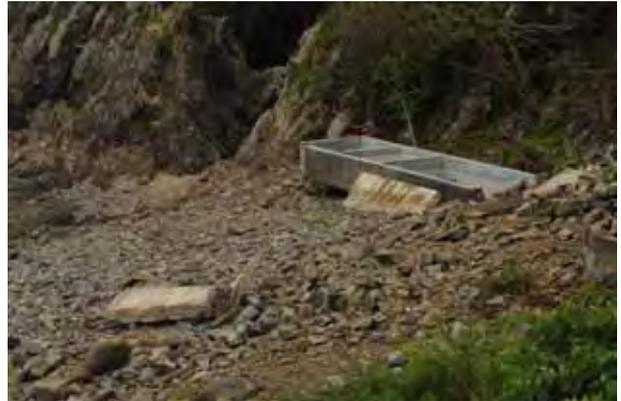
漂着ごみの分布状況

兜岩周辺部にはごみはほとんどなく、兜岩の看板付近の道が崩れた部分にコンクリート塊が残されているのみである。

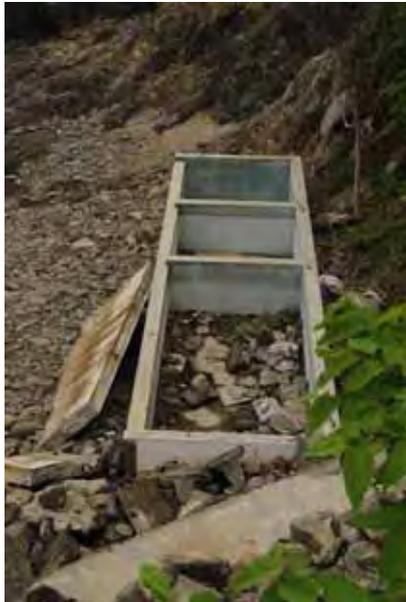
コンクリート塊

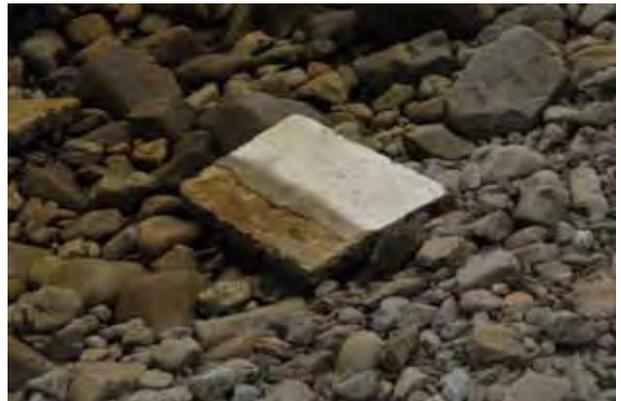
コンクリート塊

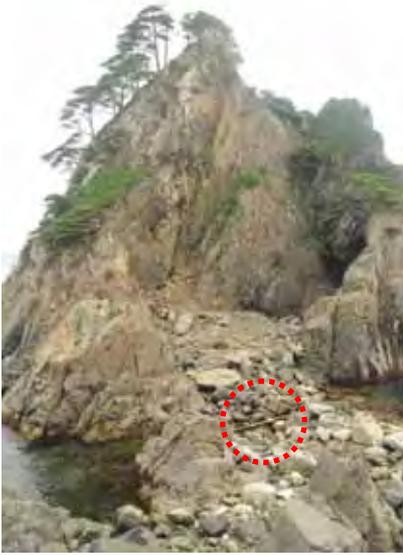
漂着ごみの分布状況

つりがね洞周辺にはごみはほとんどなく、丸太が1本確認されたのみである。

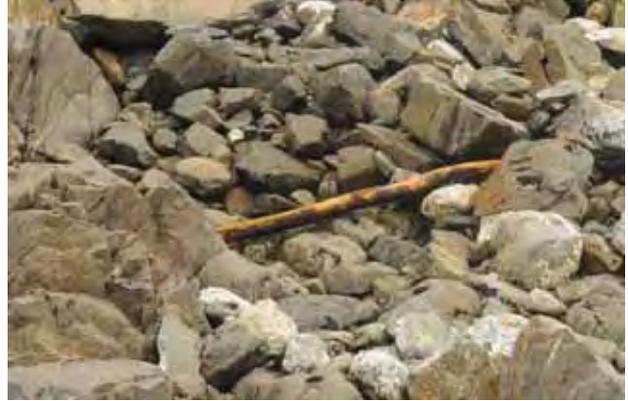
丸太

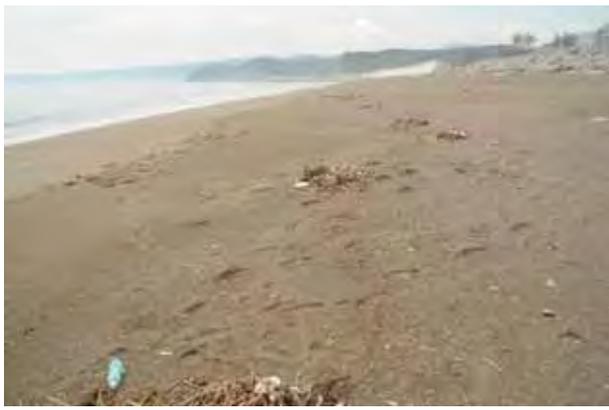
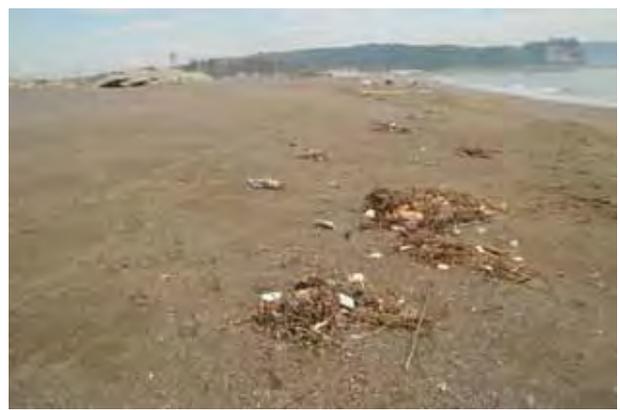
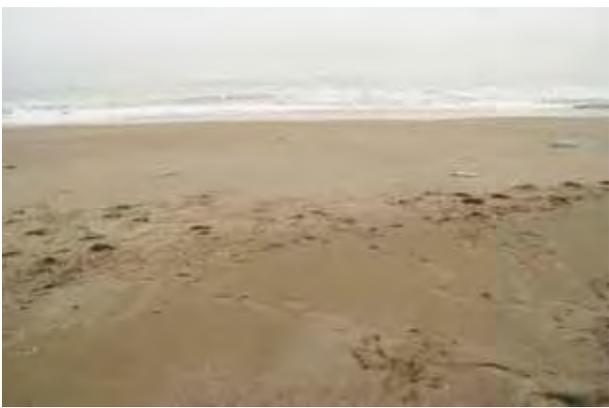
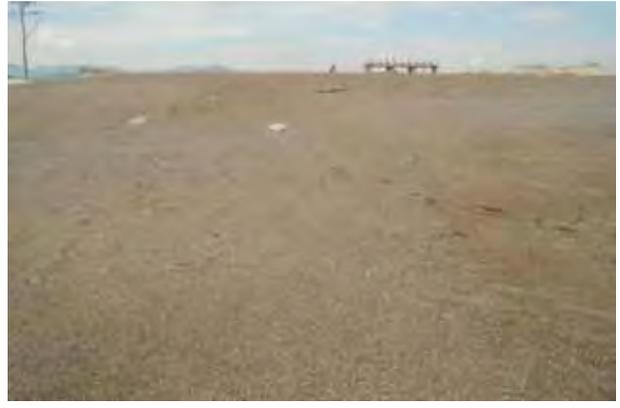
漂着ごみの分布状況（中央部からの4方向写真）

浜の後背部に堤防や松林の残骸が残されているが、浜にはごみが少なく、既に清掃作業が行われたものと思われる。調査実施日にも地元の方が浜でごみ拾いを行っていた。

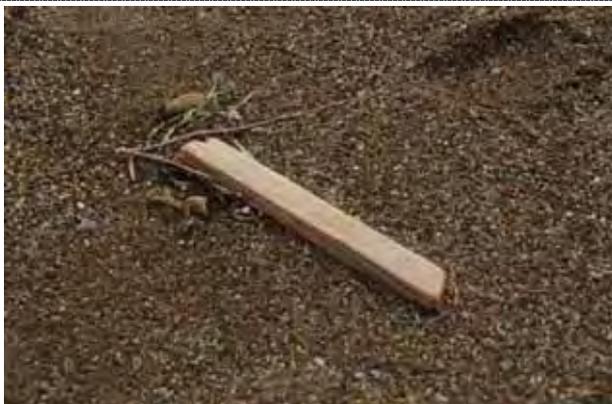
木材

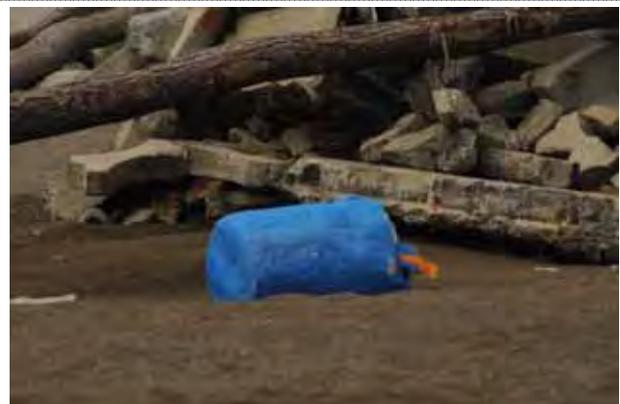
発泡スチロール（養殖筏の部品）

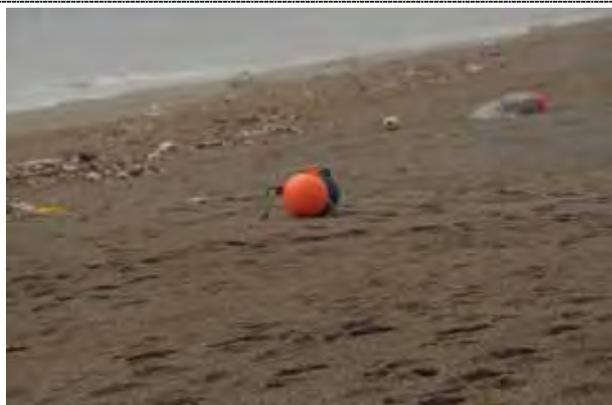
ブイ

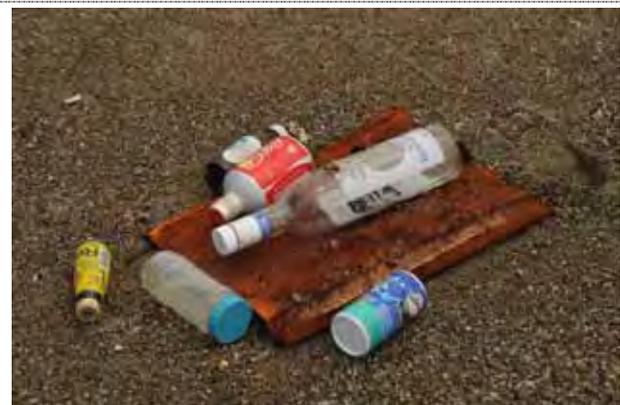
空缶、ガラス瓶

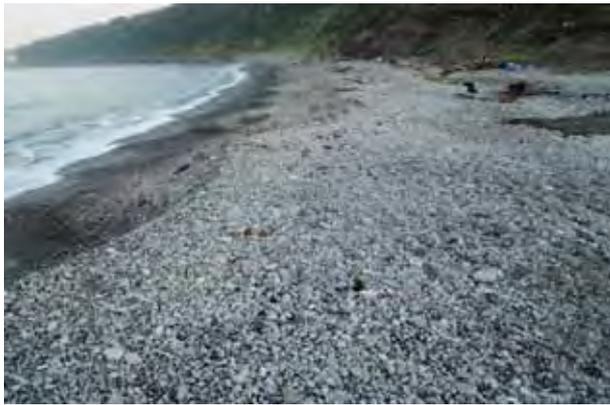
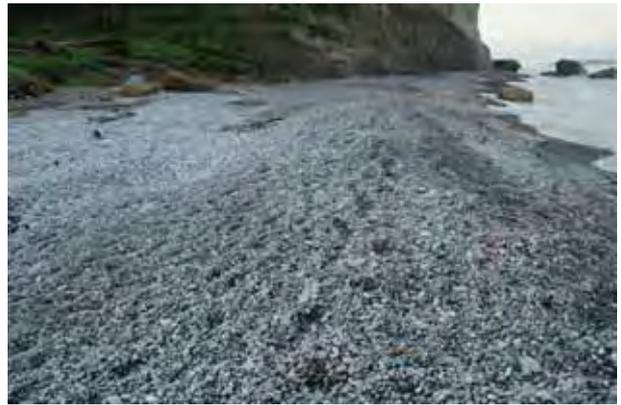
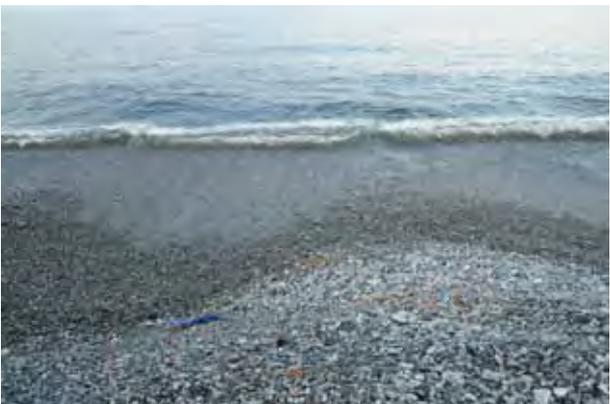
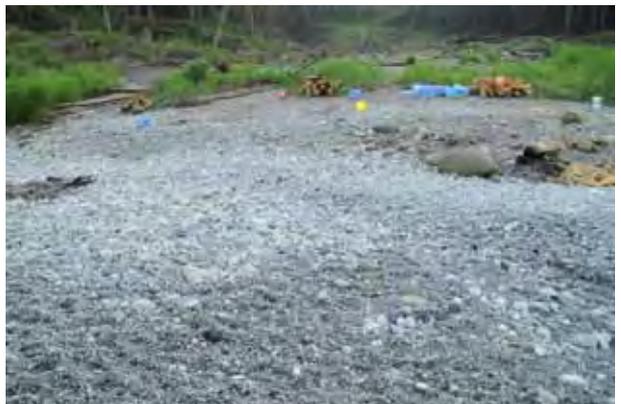
漂着ごみの分布状況（中央部からの4方向写真）

ごみが比較的多く残されているが、既に清掃作業が行われており、浜の後背部にごみが集積されている(木材9箇所、金属類2箇所、ブイ4箇所)。車は玉川海岸キャンプ場までしか入れず、キャンプ場からさらに徒歩で斜面を降りなければならないため、集積したごみの搬出には労力が必要であると予想される。なお、キャンプ場に入る直前に鉄道の下を通るが、非常に狭く作られており、おそらく重機類は進入することができない。

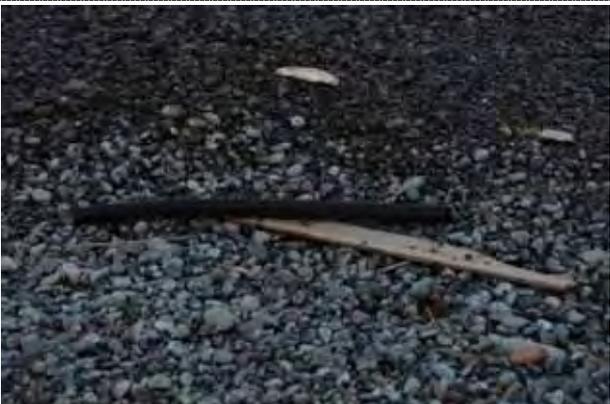
木材

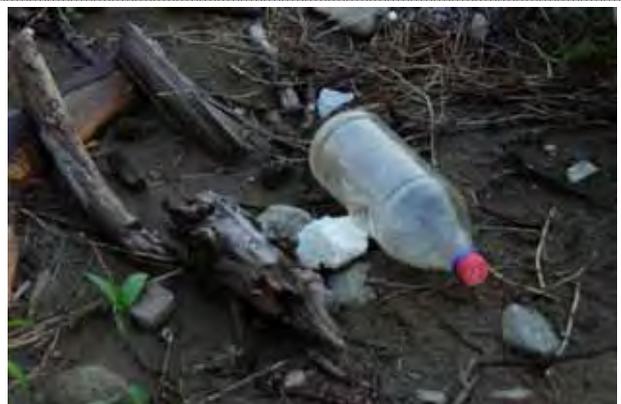
プラスチック類

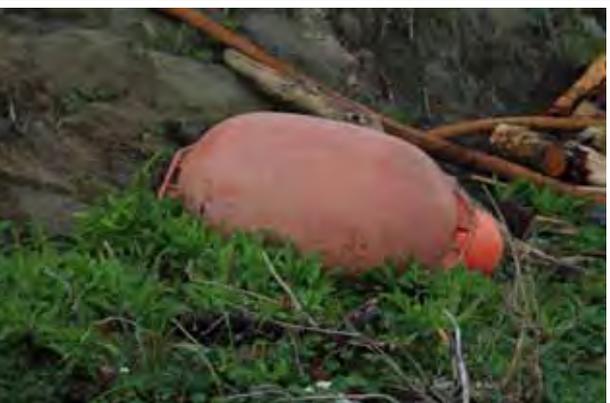
ブイ

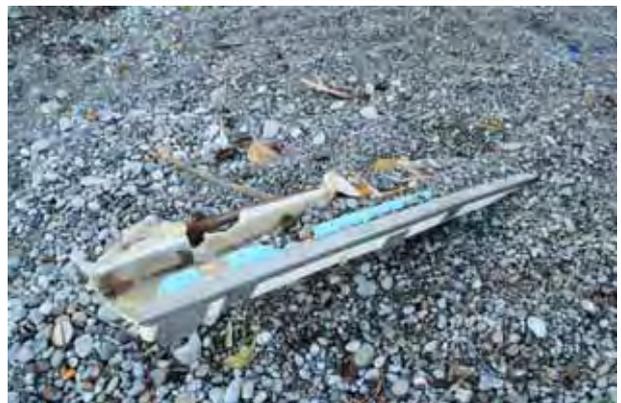
船の部品

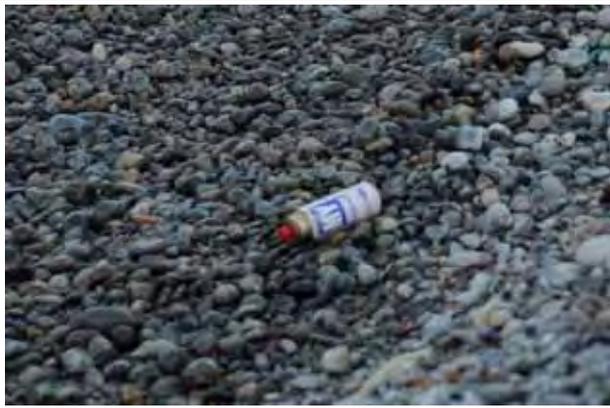
スプレー缶

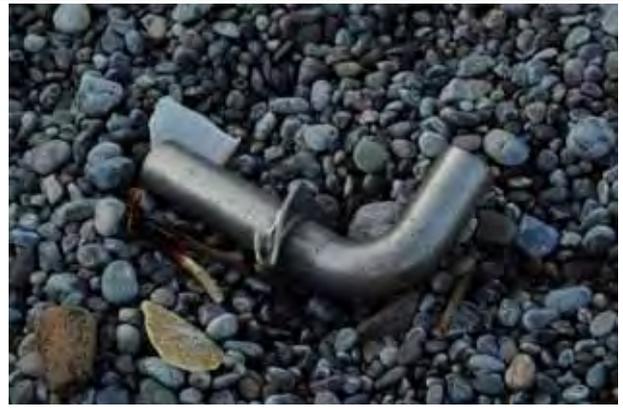
金属類

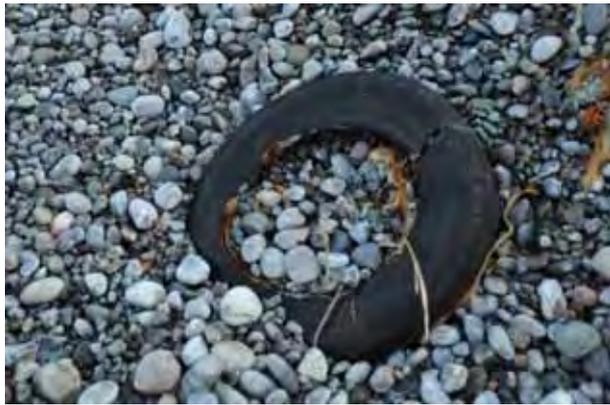
タイヤ

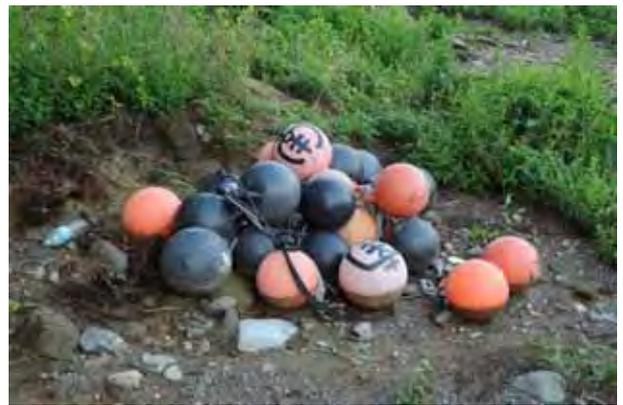
集積されたブイ

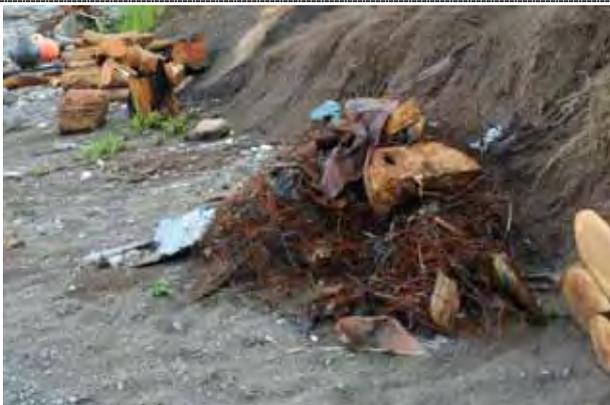
集積された金属類

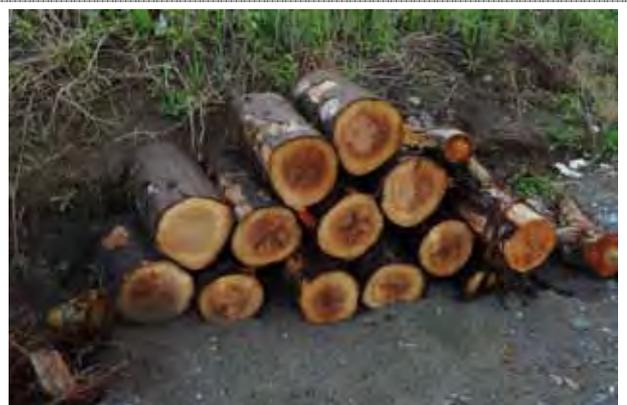
玉切り、集積された木材

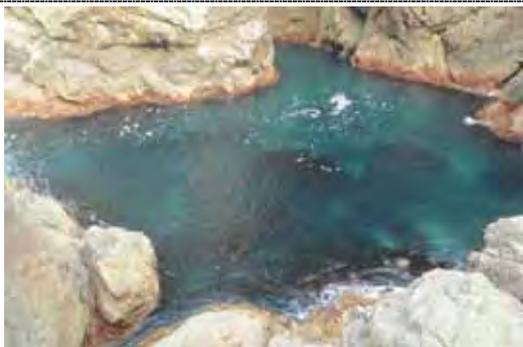
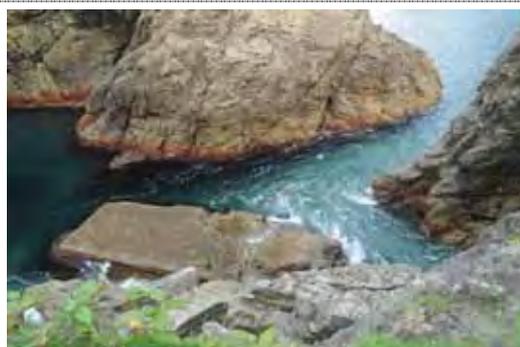
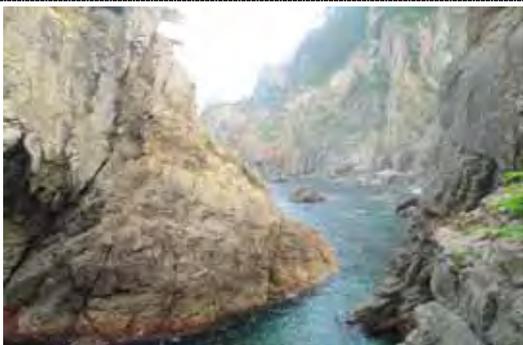
漂着ごみの分布状況

陸地、海面ともにごみは確認されなかった。

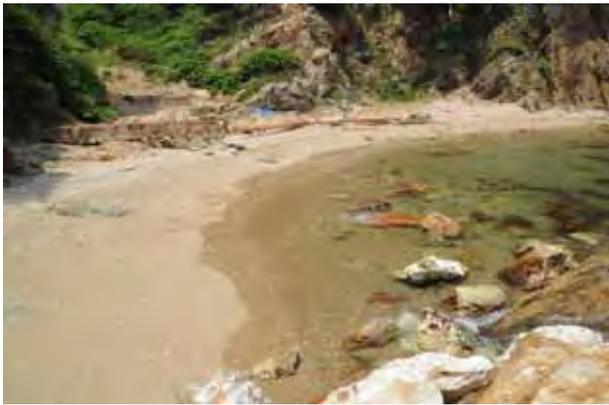
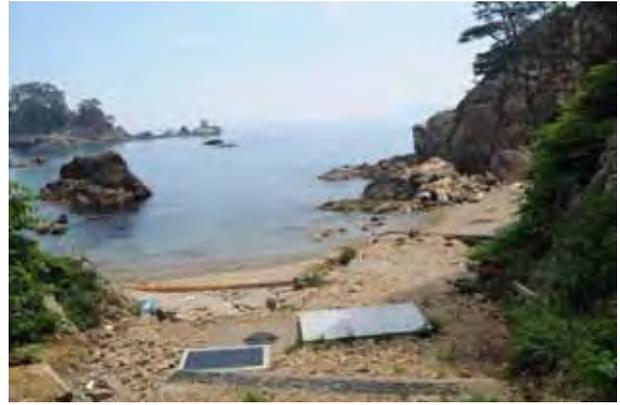
漂着ごみの分布状況

弁天崎駐車場付近の浜に丸太や木材等のごみが溜まっている。大きな浜ではなく、また歩道沿いではないが、弁天崎灯台へ向かう歩道からごみが溜まっている様子が見える。

歩道沿いからの様子

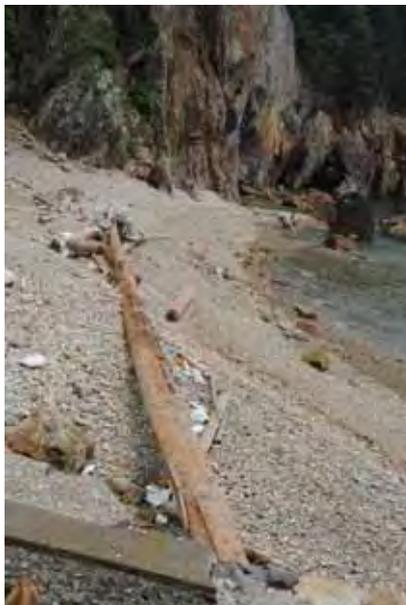
丸太

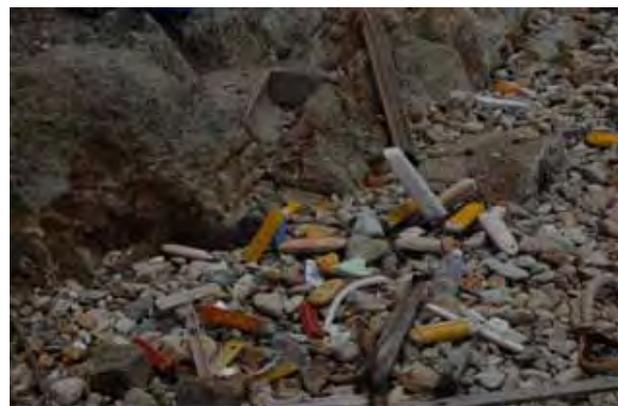
木材、発泡スチロール等

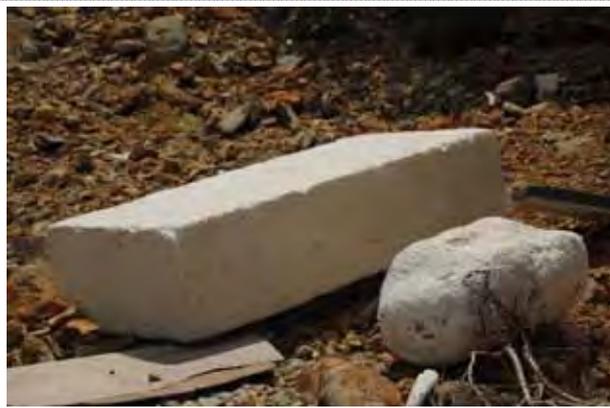
発泡スチロール

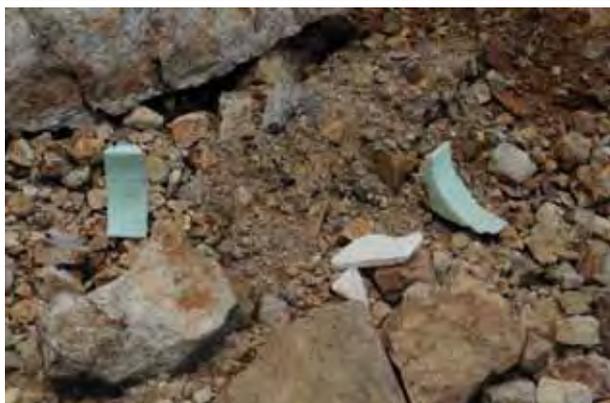
発泡スチロール

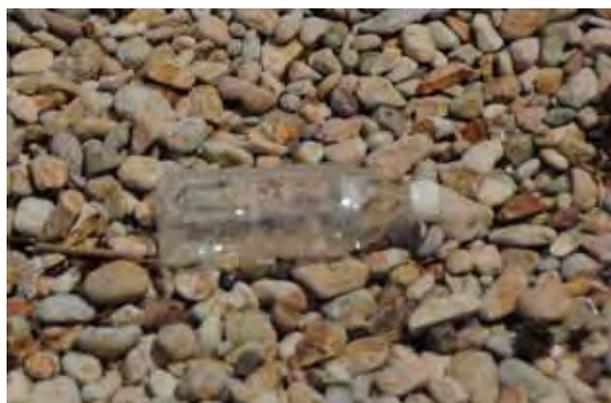
プラスチック類 (ペットボトル)

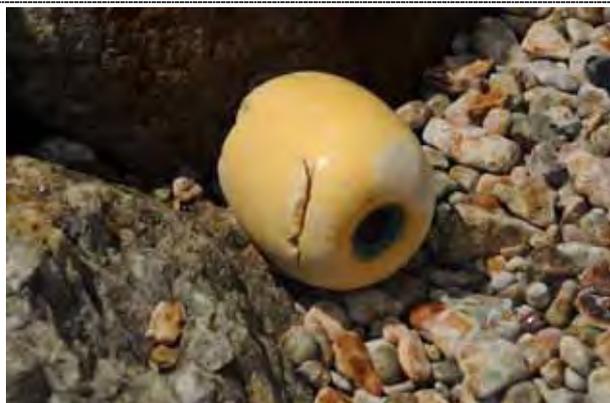
ブイ

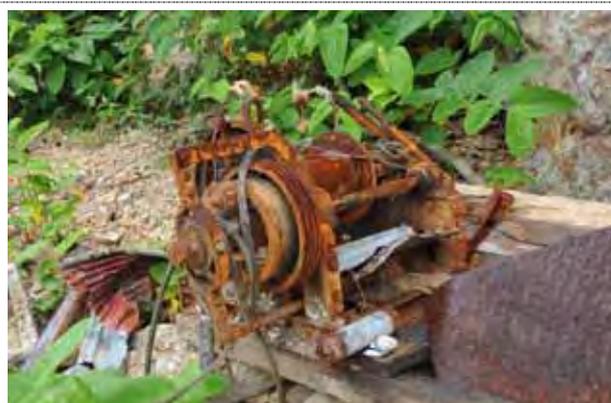
機械類

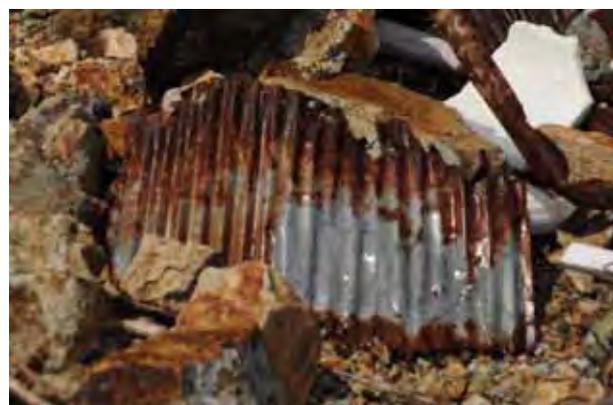
金属類

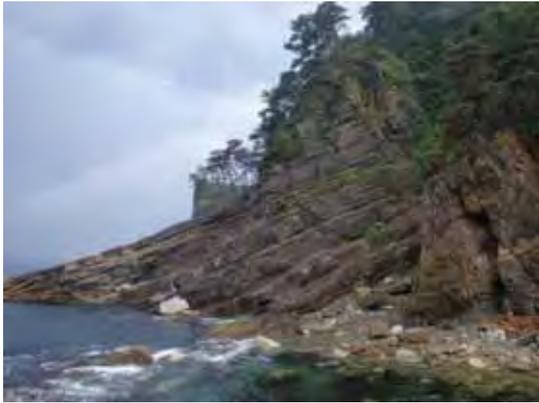
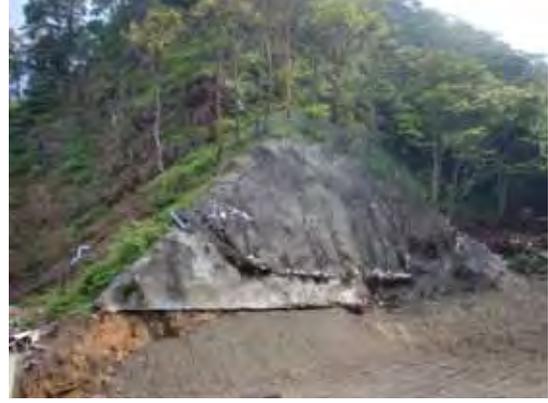
羅賀地区の海岸は特別保護地区に位置し、化石を産出するなどジオパークの観点からも重要な地域である。断崖下部の礫浜の部分に木材やブイが大量に溜まっており、また、その裏側の法面にプラスチック、発泡スチロール等の細かいごみが大量に引っかかっている。また、海面に金属柱が飛び出しており、海中にもごみが溜まっていると思われる。付近にはホテル羅賀荘の施設が崩壊した跡があり、これに関連したごみが海中に溜まっている可能性がある。

漂着ごみの分布状況

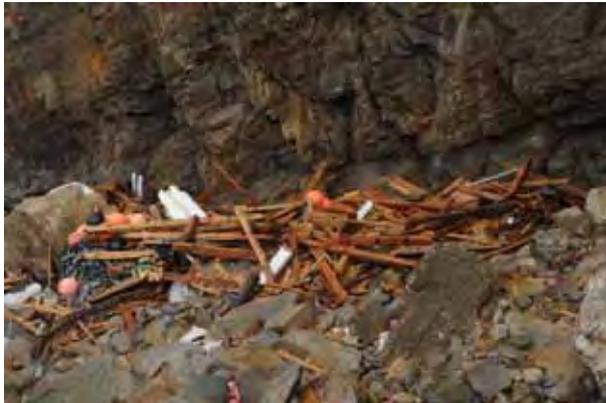
木材、ブイ、発泡スチロール等

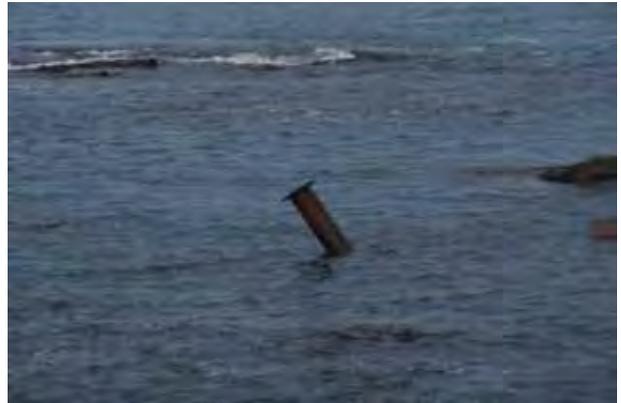
金属類

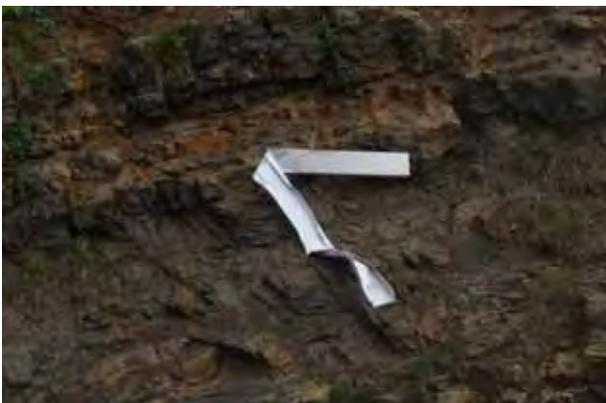
ガードレールの残骸

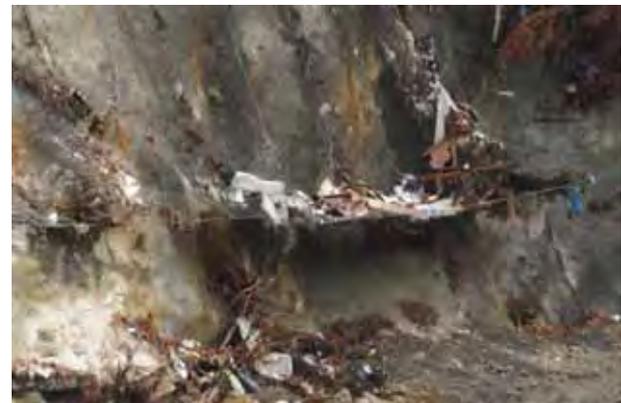
プラスチック、発泡スチロール等

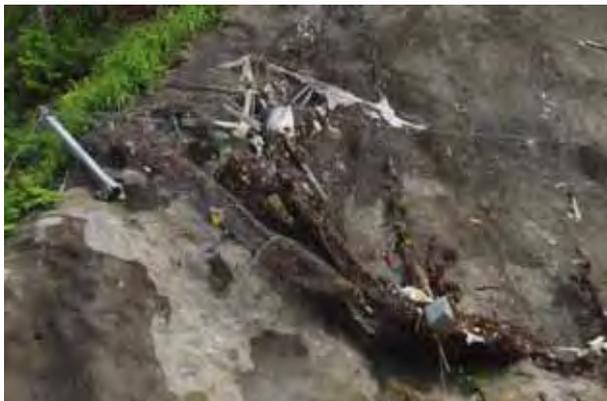
プラスチック、発泡スチロール等

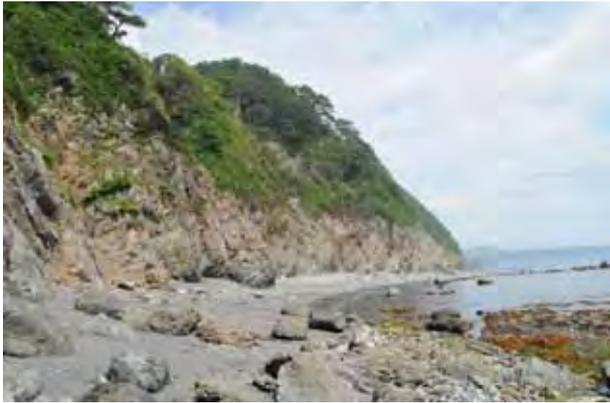
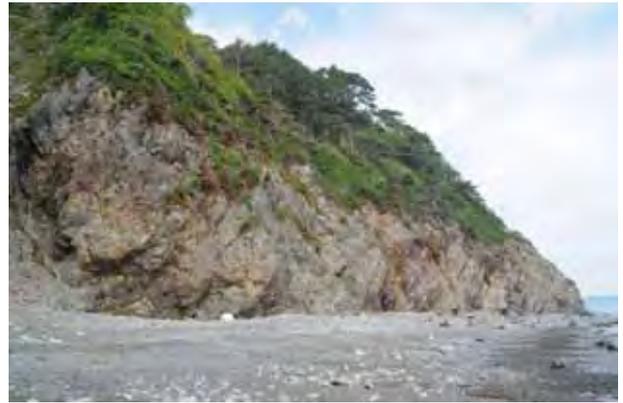
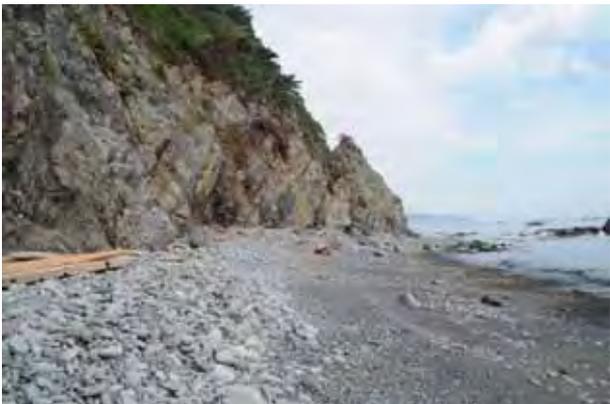
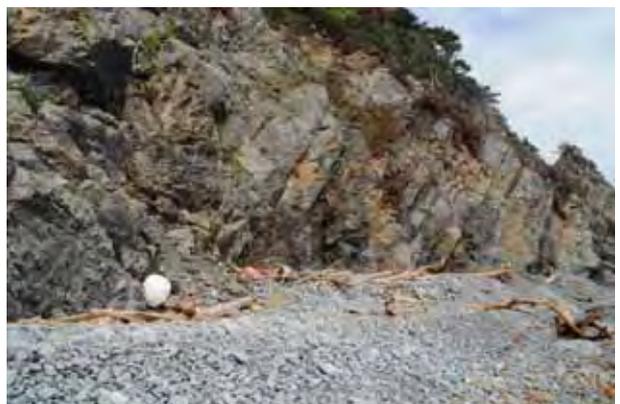
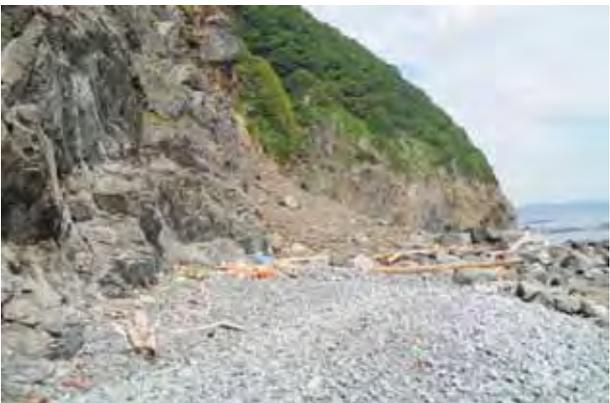
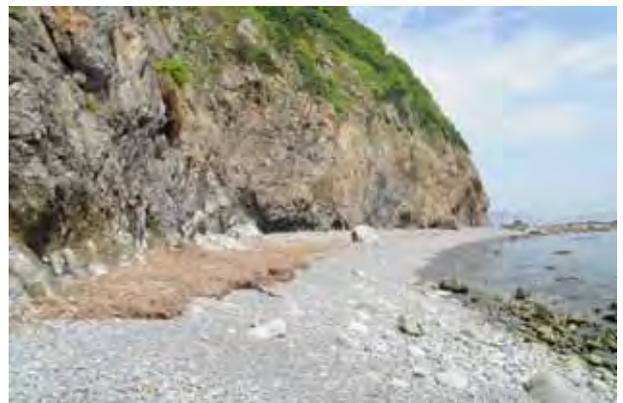
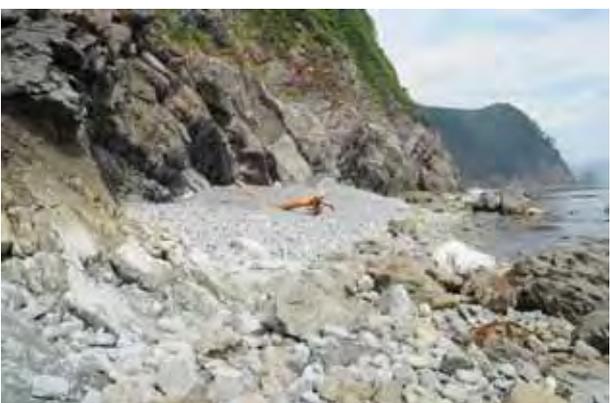
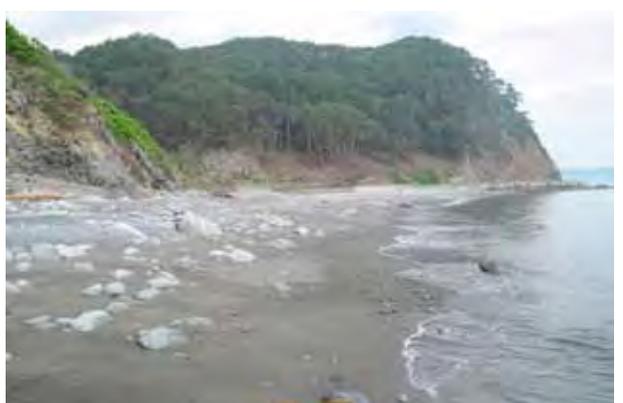
ごみの被覆率そのものは高くないが、長い海岸線(約1km)沿いに点々と丸太・木材等のごみが残されている。この区間の南部は、車が止められる真木沢からも白池からも1kmほどの距離があり、重機が入ることも難しいと考えられることから、清掃作業には手間がかかると予想される。

漂着ごみの分布状況

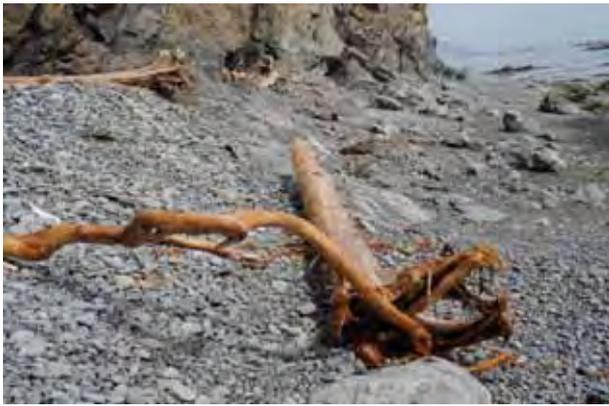
丸太

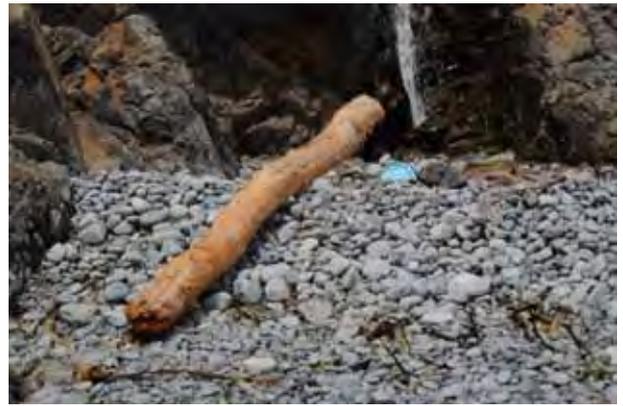
丸太

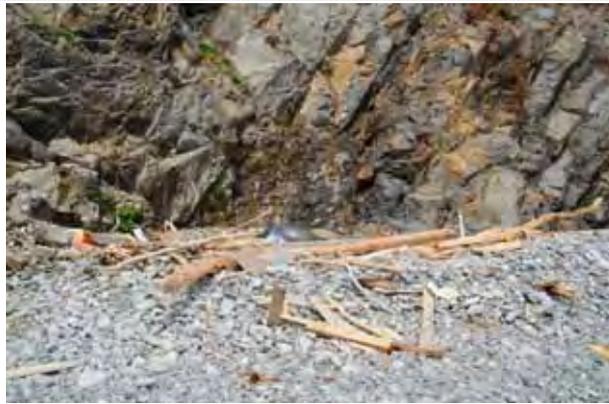
木材

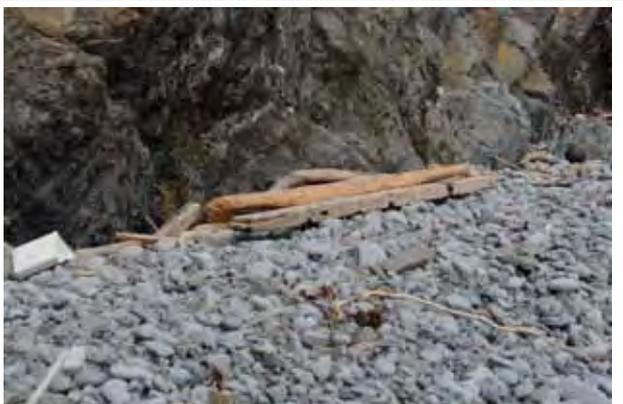
木材

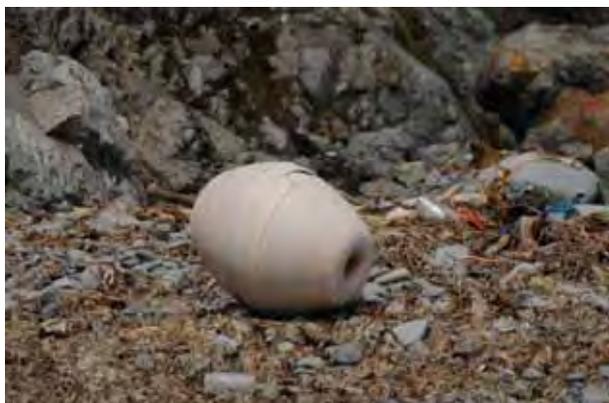
ブイ

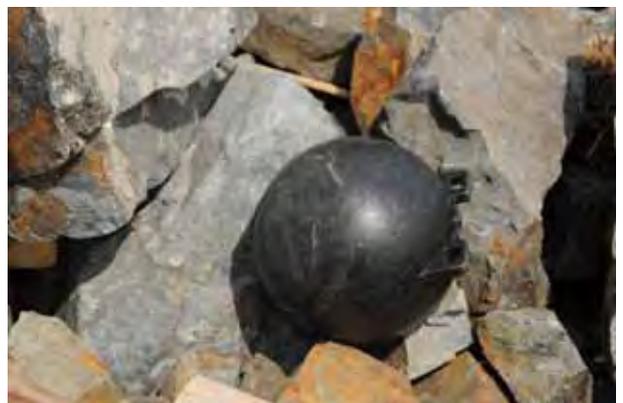
ブイ

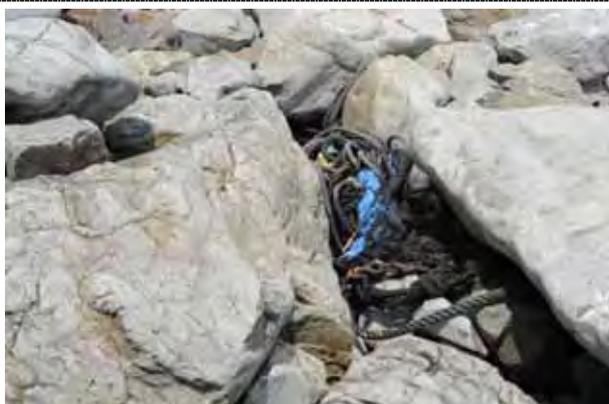
魚網類

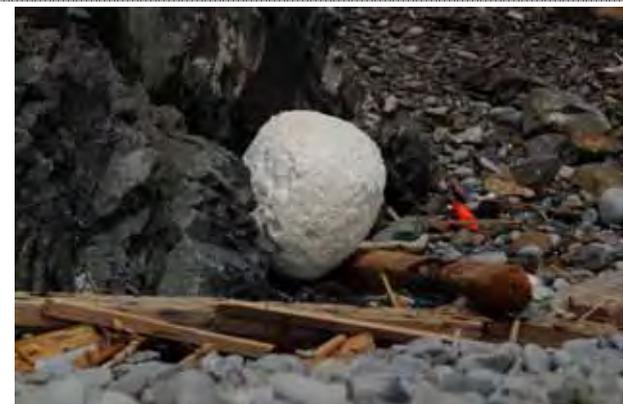
発泡スチロール、木材

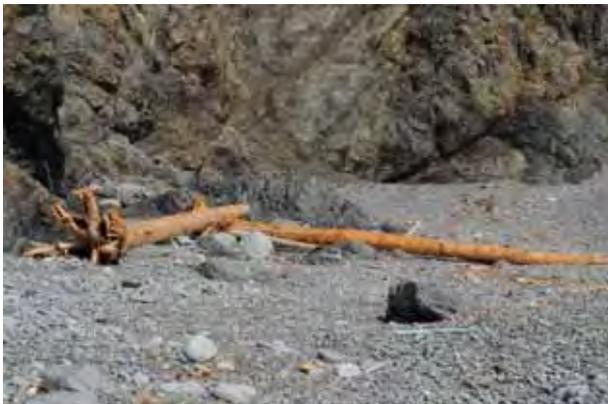
丸太

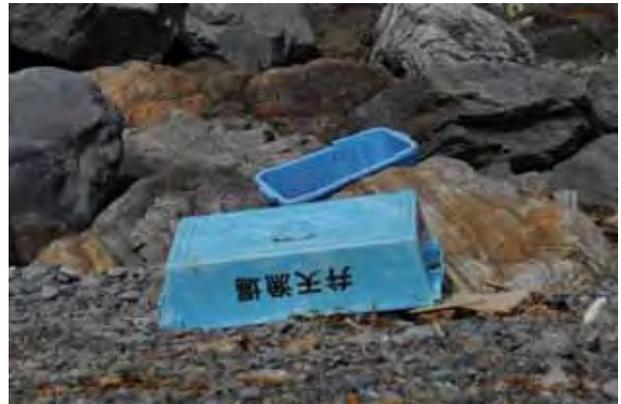
プラスチック類

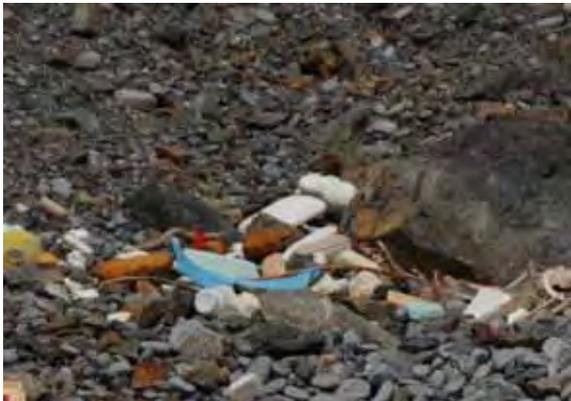
発泡スチロール、プラスチック類等

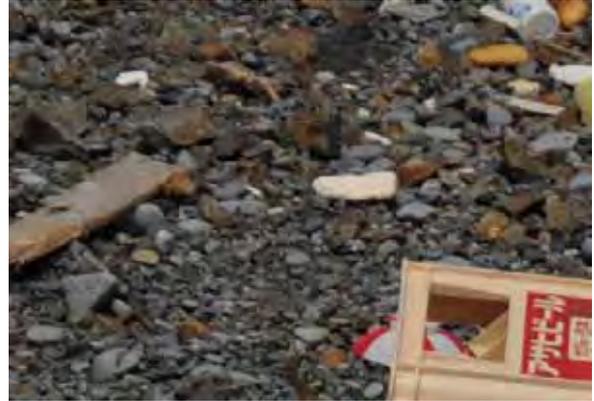
木材、発泡スチロール、プラスチック類

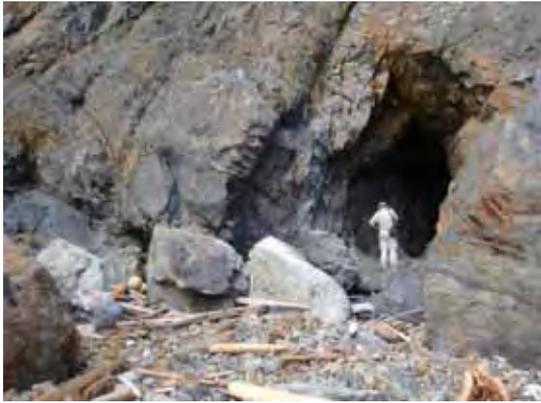
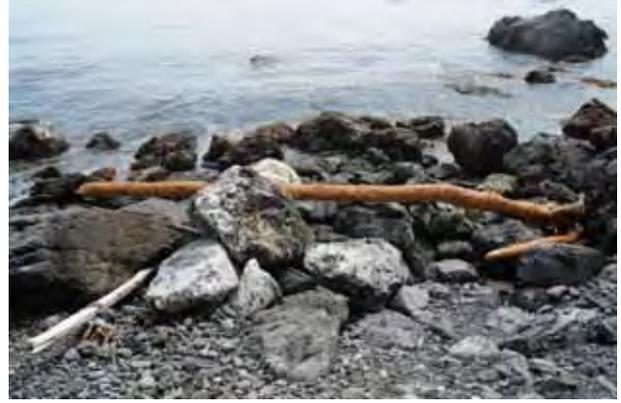
漂着ごみの分布状況

礫浜部分にはごみが少ないが、岩礁部分に多くのごみが溜まっている。特に、津波石があるみひき場隧道の南側入り口付近に大量の木材やブイなどが溜まっている。岩礁部は礫浜部分に比べ、ごみが引っかけやすいいため多くのごみが溜まっているものと考えられる。

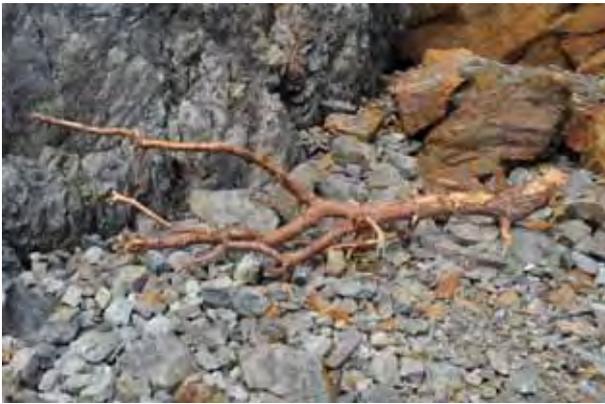
丸太

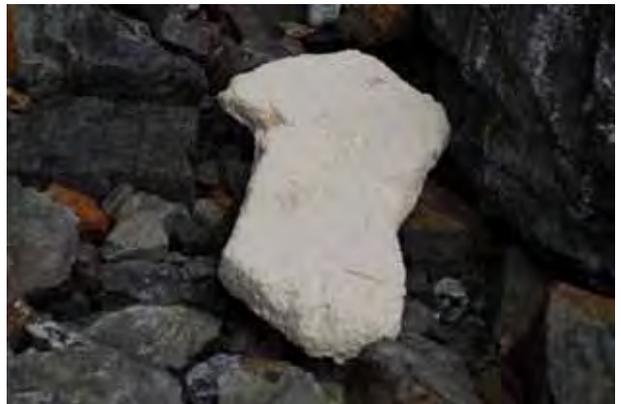
発泡スチロール

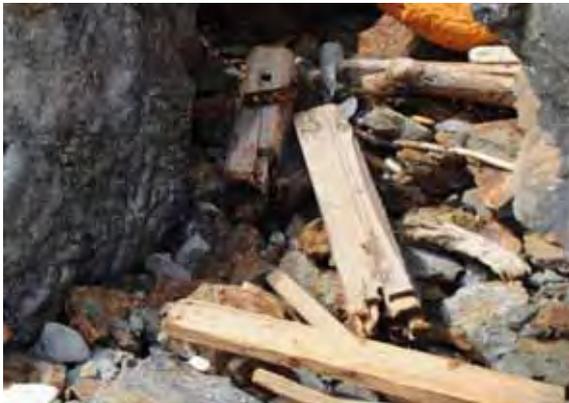
木材

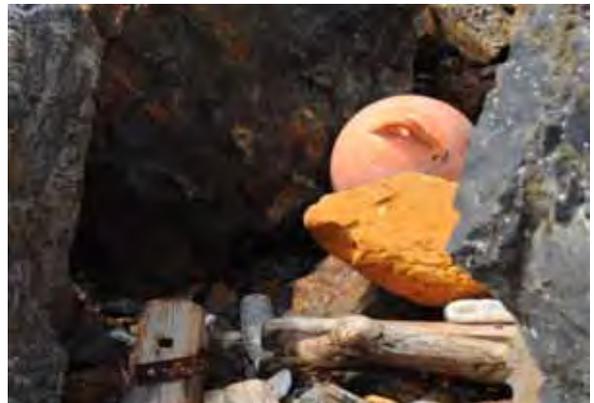
ブイ
