平成 23 年度
東日本大震災による自然公園等への
影響調査業務
報告書 下巻

平成 23 年 11 月
株式会社 プレック研究所

ごみ・漂着油調査票 No.3

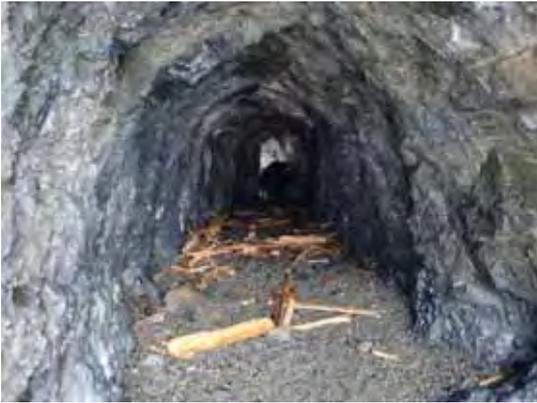
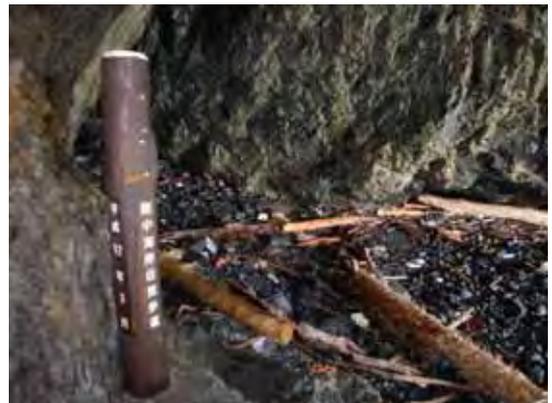
漂着ごみの分布状況

真木沢海岸から北に向かって2番目の素掘り隧道内に大量のごみが溜まっている。人の生活とはほとんど関係ない場所であるため、清掃がなかなか行われない可能性もある。

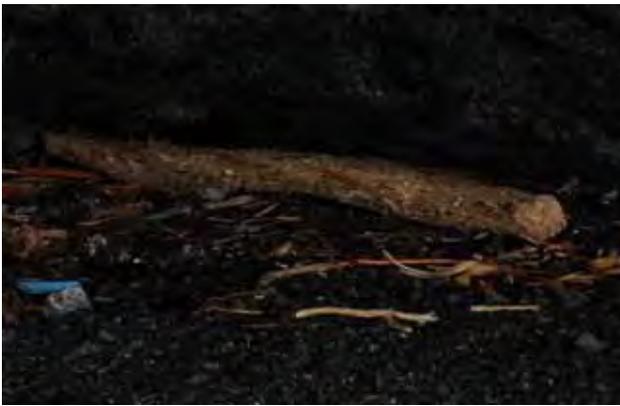
丸太

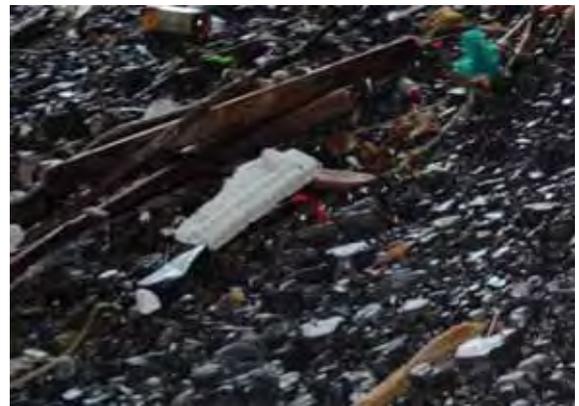
木材、発泡スチロール

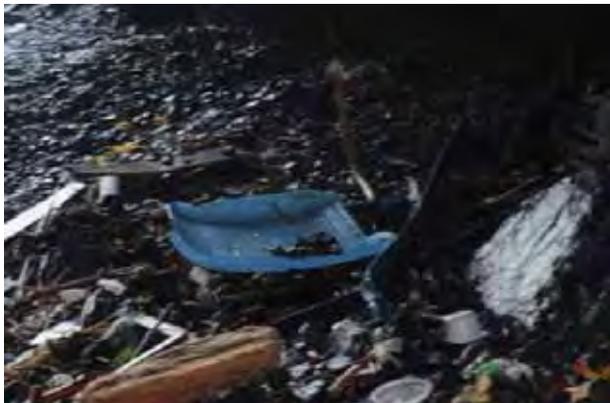
プラスチック類

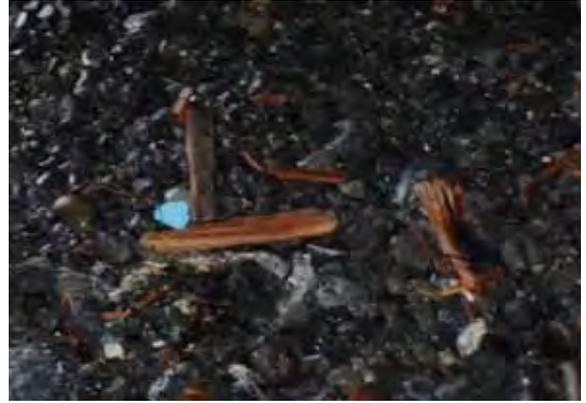
木材、プラスチック類

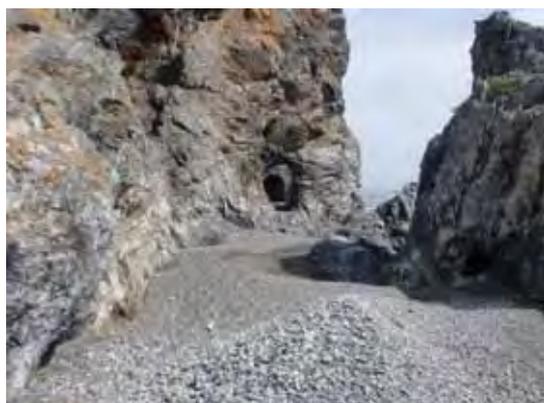
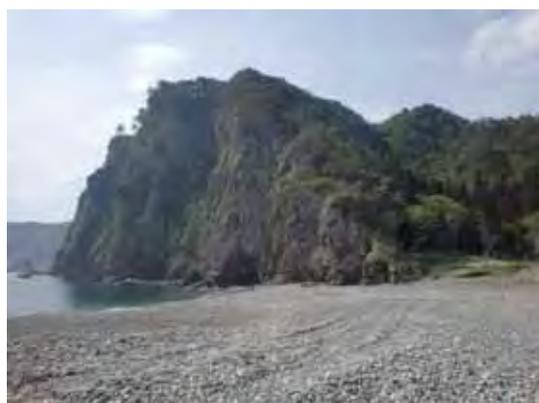
漂着ごみの分布状況

鵜の巣断崖の遊歩道入り口にある浜であり、森林等の植生が受けた被害は大きい、ごみはほとんど見られない。浜辺まで重機が進入可能であることから、既に清掃が行われたものと思われる。

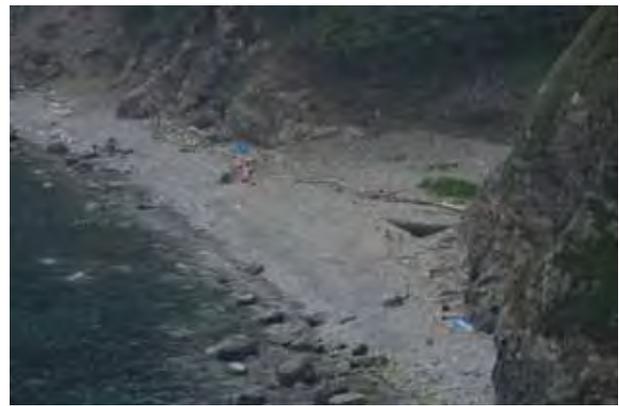
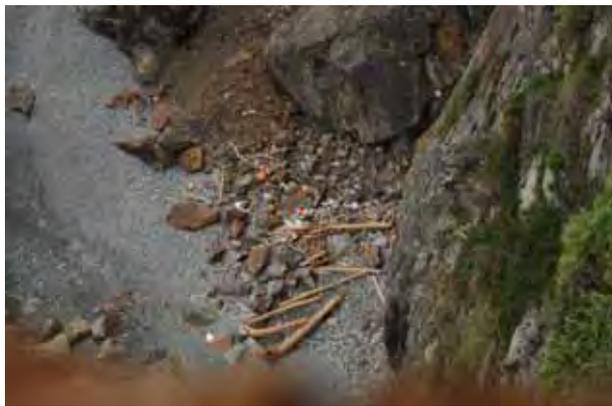
漂着ごみの分布状況

鵜の巣断崖南部の浜に丸太、ブイなどのごみが溜まっている(鵜の巣断崖展望台より確認)。

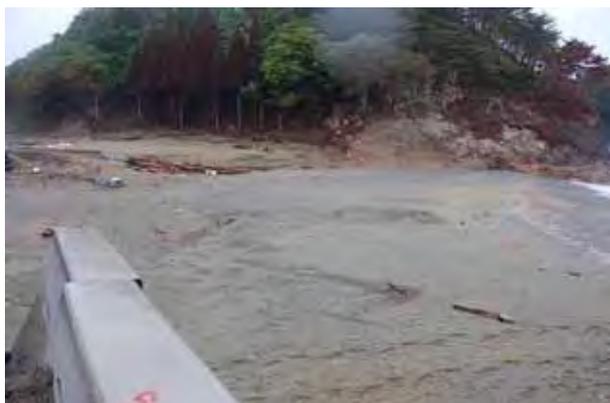
漂着ごみの分布状況

砂浜の大部分が消失しており、ごみはほとんどないか又は、既に集積されている。海には崩壊した堤防の残骸が残されている。

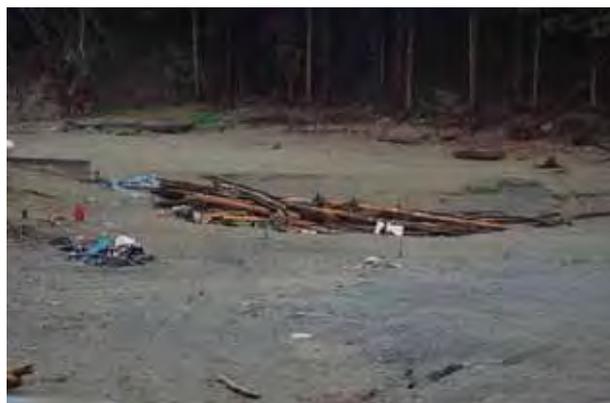
丸太（既に回収・集積されている）

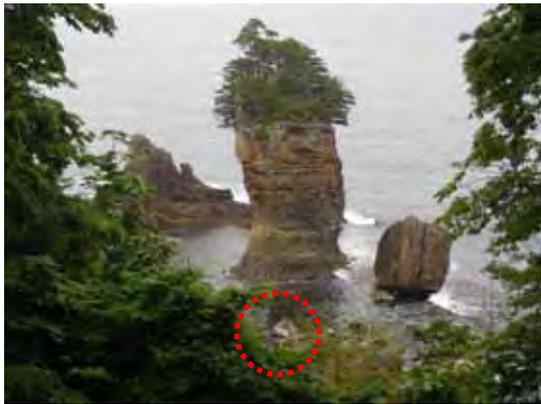
漂着ごみの分布状況

展望所から見る限りでは、三王岩の根元にごみは見られない。対岸の岩礁部分に複数本の丸太が確認された。

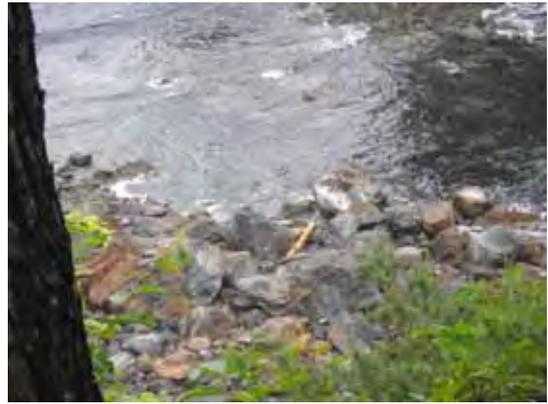
丸太

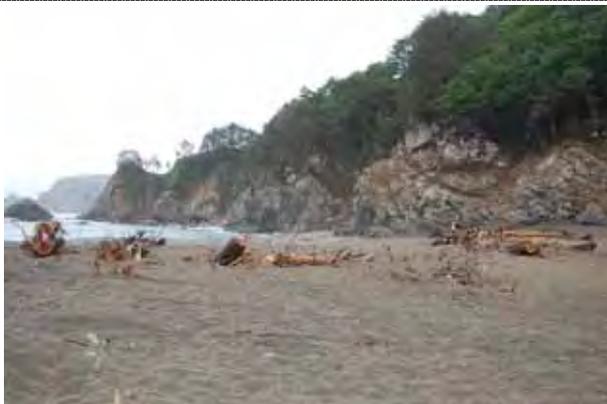
ボランティアが清掃作業を行っており、既に多くのごみが集積され、搬出を待つのみ状態となっている(木の枝、コンクリート、ビニール等を集積した場所及び玉切りした丸太を集積した場所をそれぞれ4箇所確認)。丸太、切り株、船といった大型のごみが残されているが、これらもいずれ片付けられると思われる。

丸太

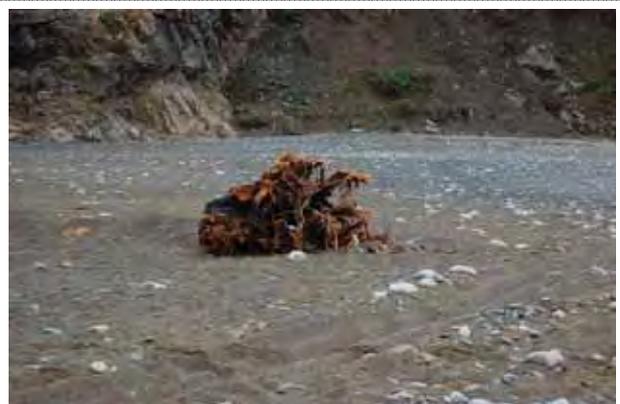
切り株

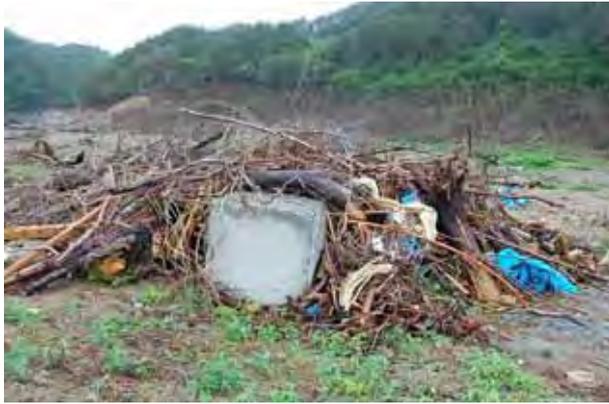
集積されたごみ（木の枝等）

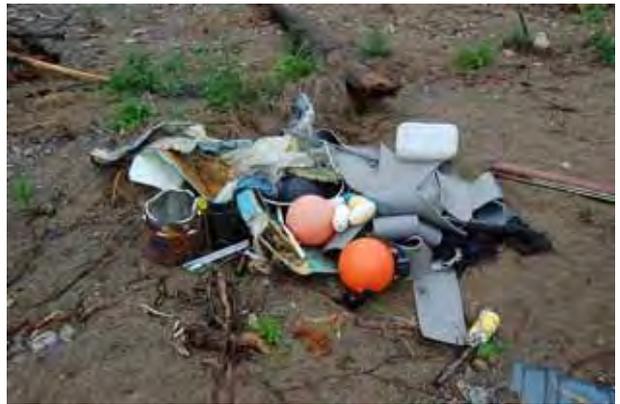
集積されたごみ（木の枝、コンクリ等）

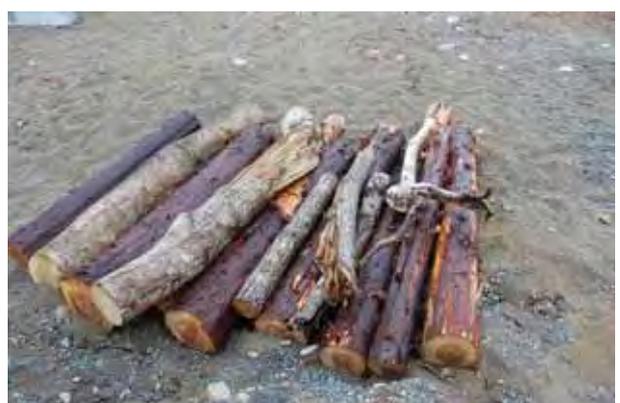
玉切りされた丸太

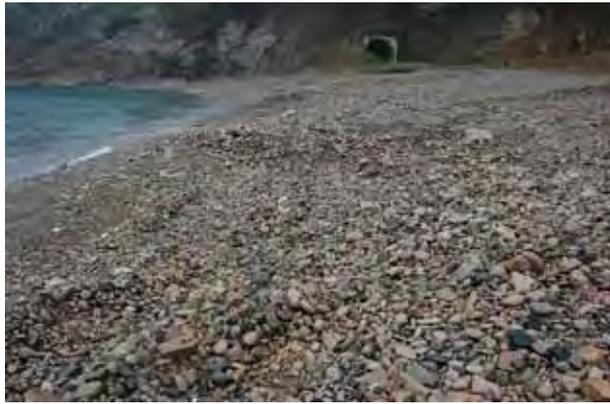
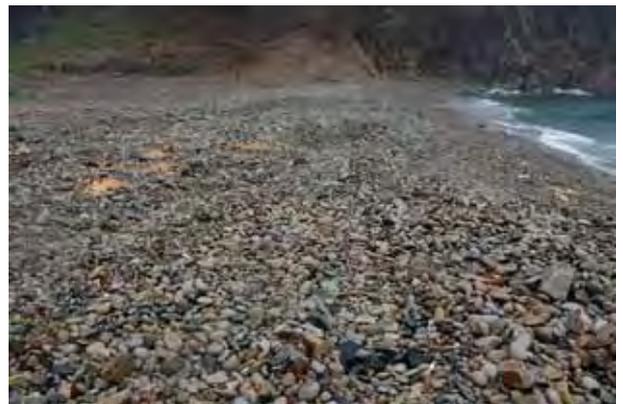
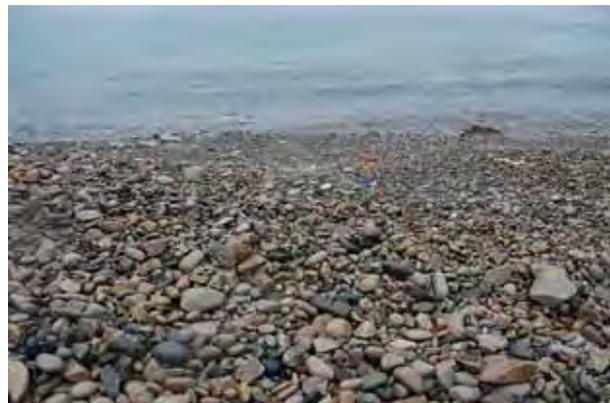
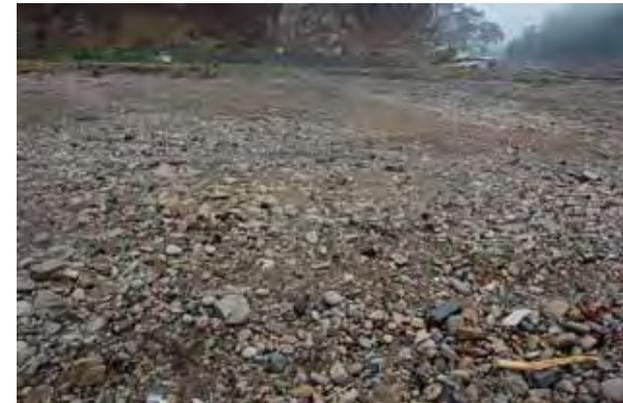
浜にはごみがほとんどなく、細かいごみが僅かに残されているのみである。隣接する中の浜キャンプ場の施設は全壊から半壊の状態となっており、また、周囲の森林についても多くの木がなぎ倒されているが、がれきや倒木が見られないことから、既に片付けられたものと考えられる。

漂着ごみの分布状況（中央部からの4方向写真）

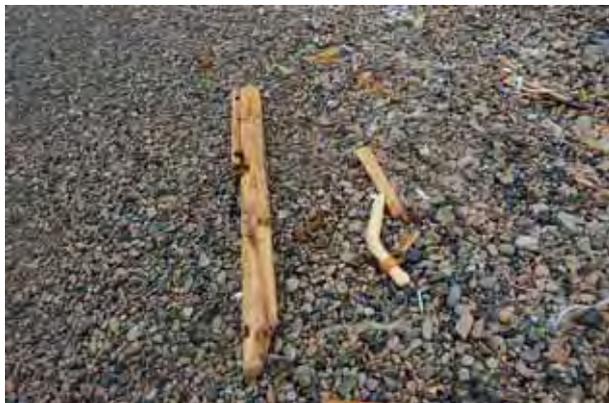
木材

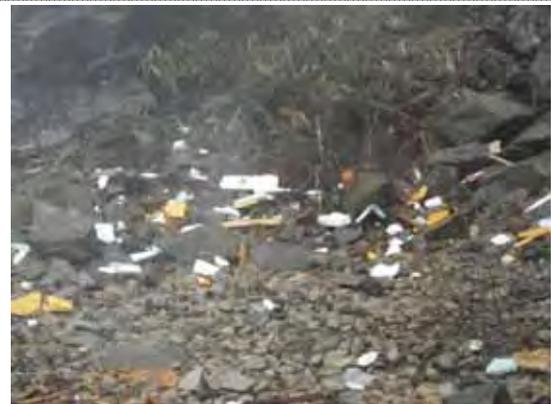
発泡スチロール

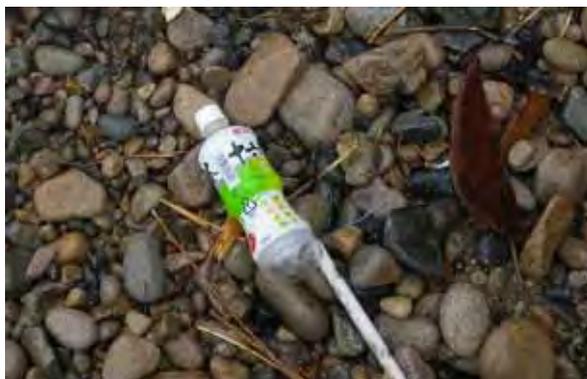
プラスチック類（ペットボトル）

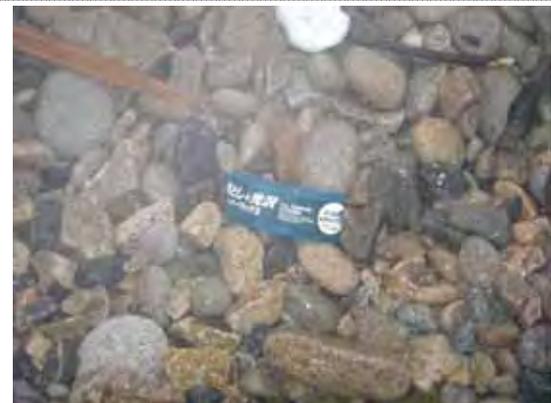
プラスチック類

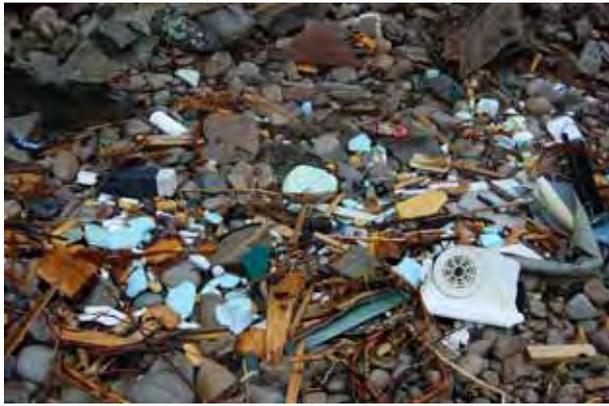
発泡スチロール、プラスチック類、木材等

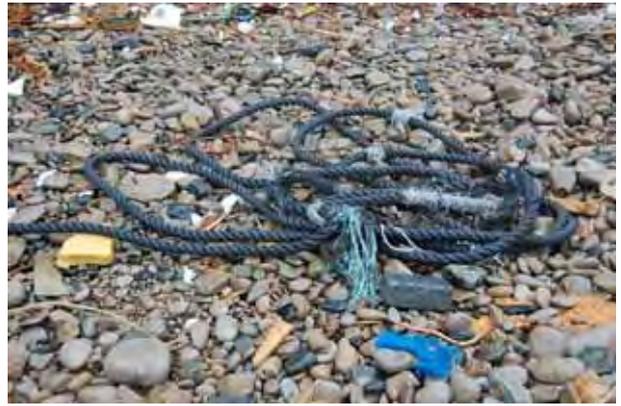
魚網類

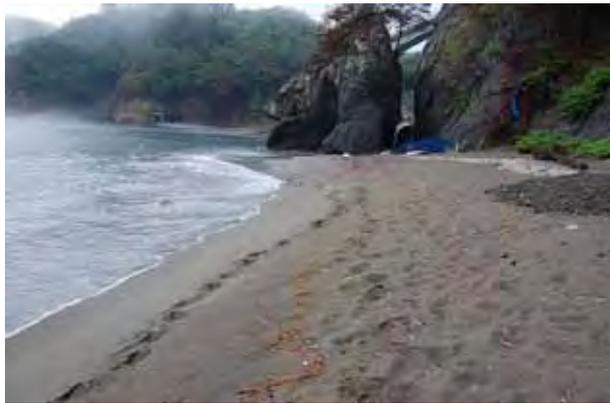
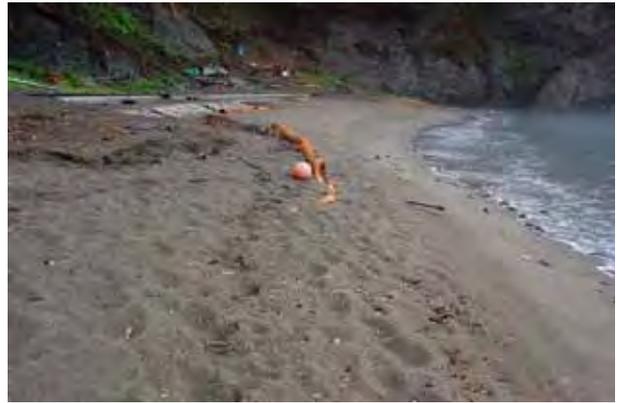
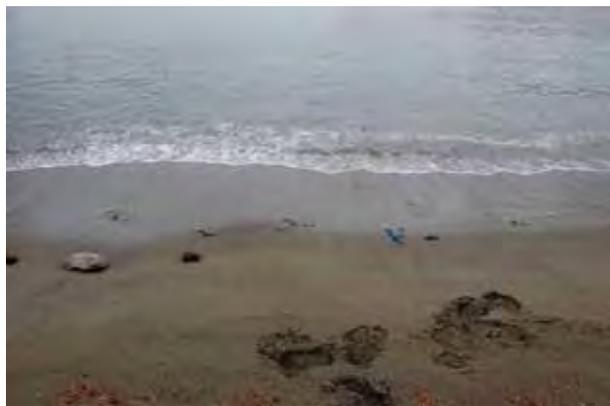
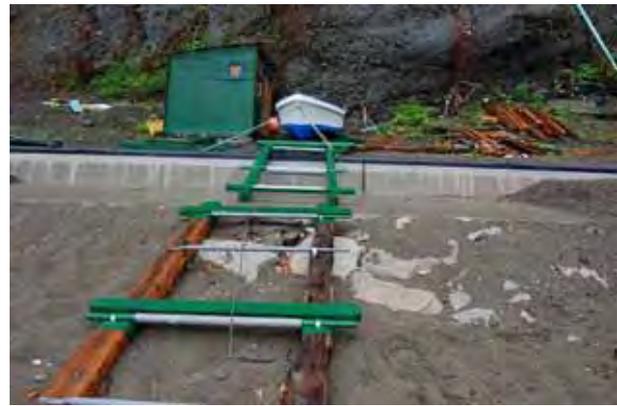
漁具系を中心としたごみが多く残されているが、1箇所に集積されているなど、清掃作業が行われている形跡がある。浜の後背部の斜面は崩れており、今後、根が洗われた木が倒れてくる可能性がある。また、斜面にも多くのごみが引っかかっている。

漂着ごみの分布状況（中央部からの4方向写真）

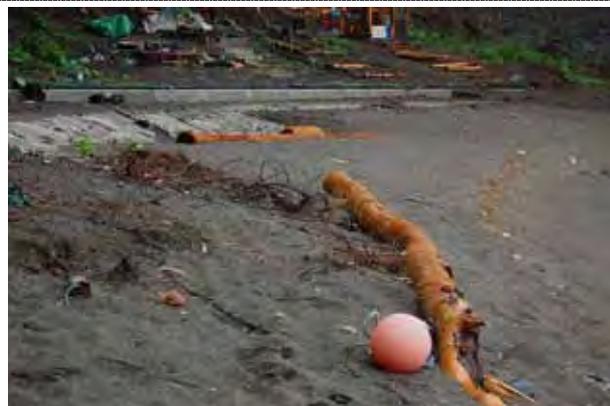
丸太

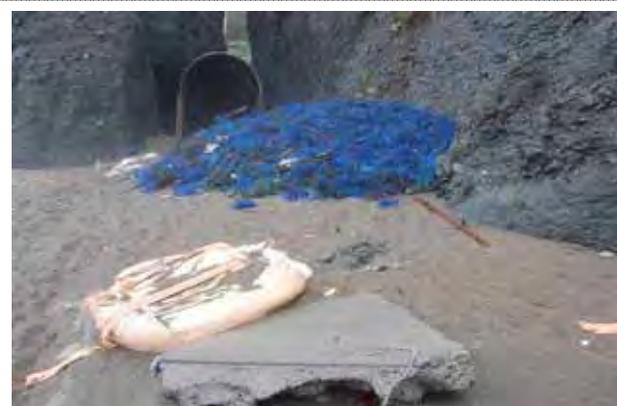
魚網（1箇所を集積されている）

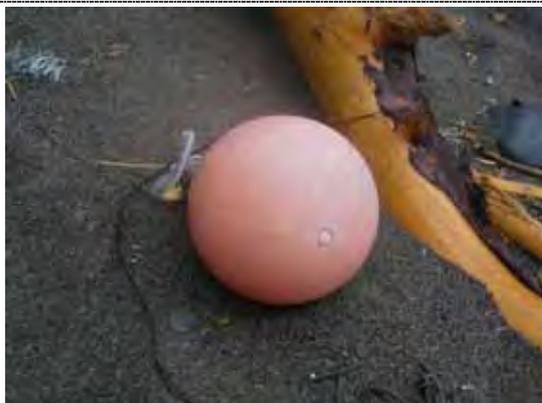
ブイ

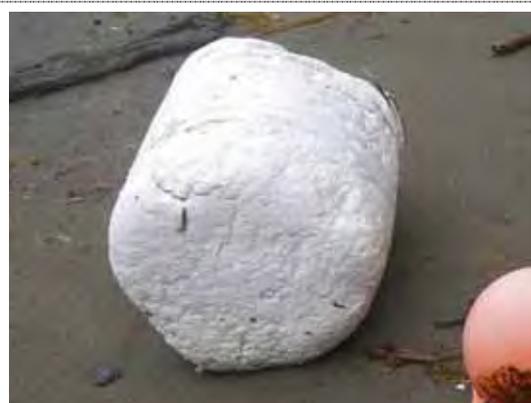
発泡スチロール

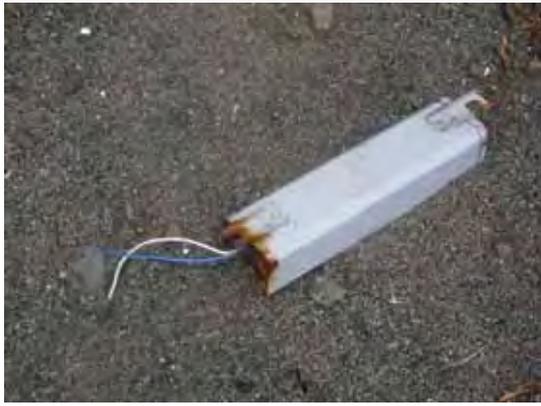
機械類

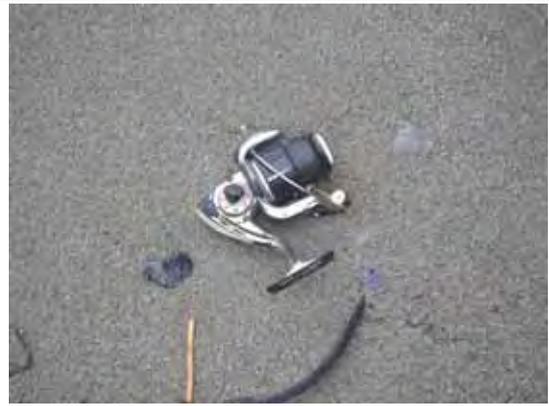
金属類

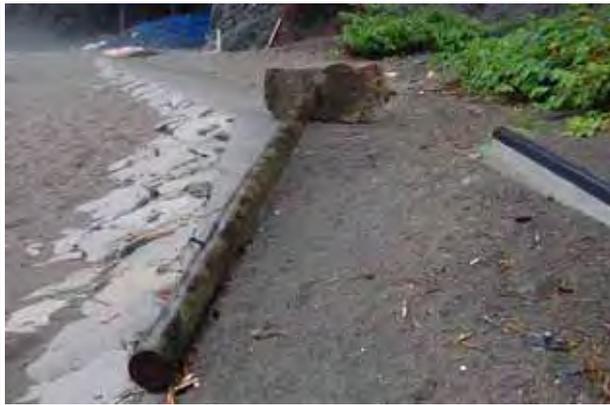
電柱

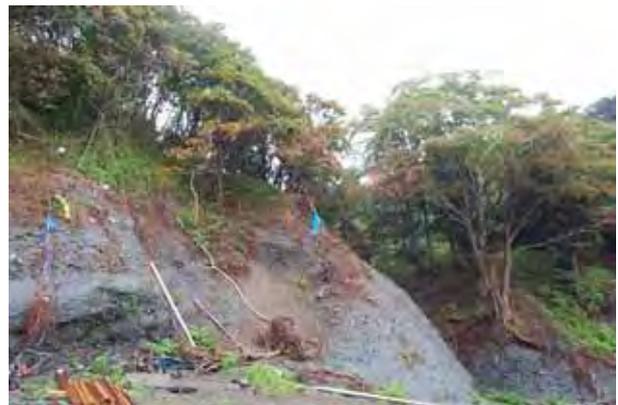
(参考) 斜面が崩壊し、ごみも溜まっている

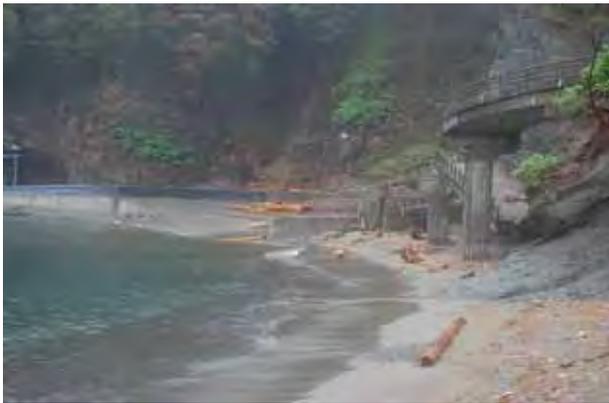
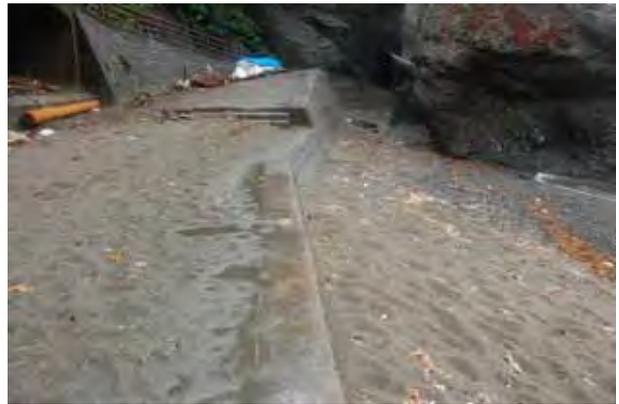
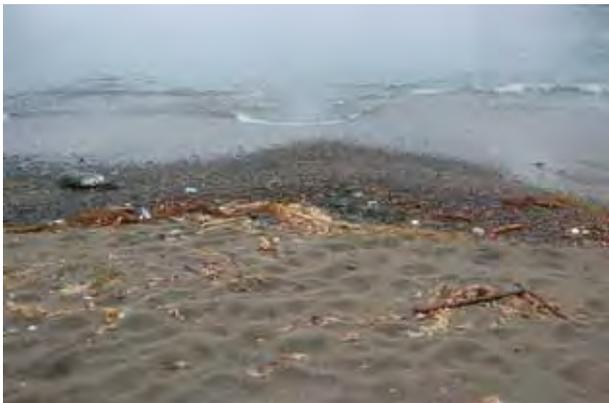
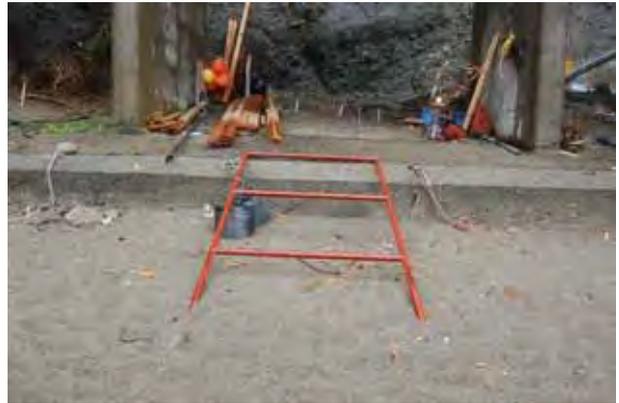
多数の丸太や発泡スチロール、魚網類があるが、陸地側にごみが集積されているなど、清掃が行われている形跡がある。撤去に労力がかかる丸太類が残されている。

漂着ごみの分布状況（中央部からの4方向写真）

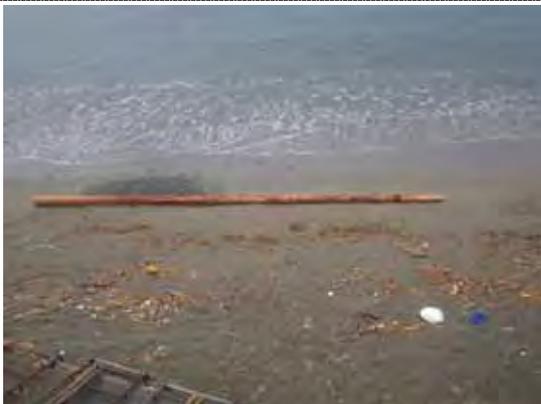
丸太

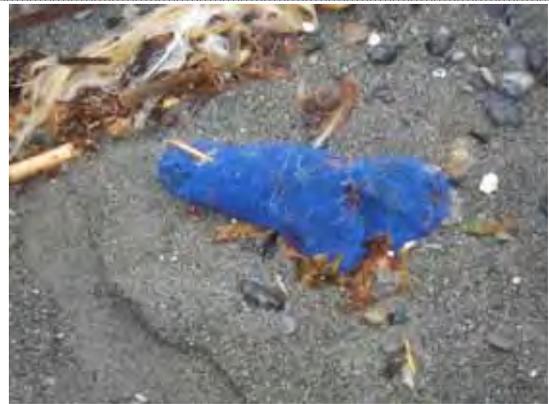
魚網類

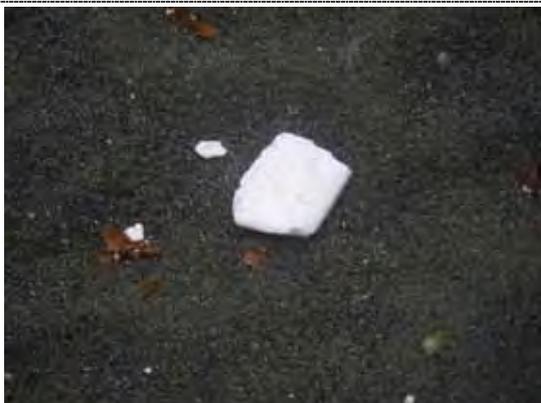
発泡スチロール

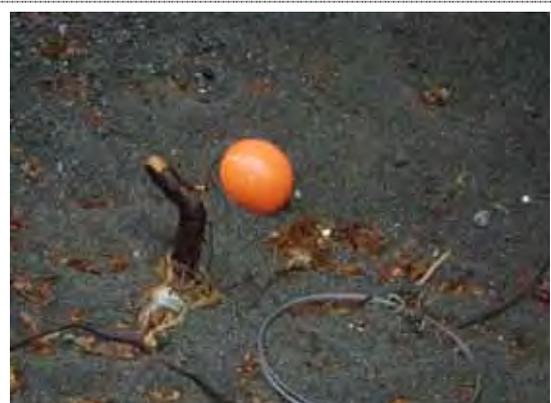
ブイ

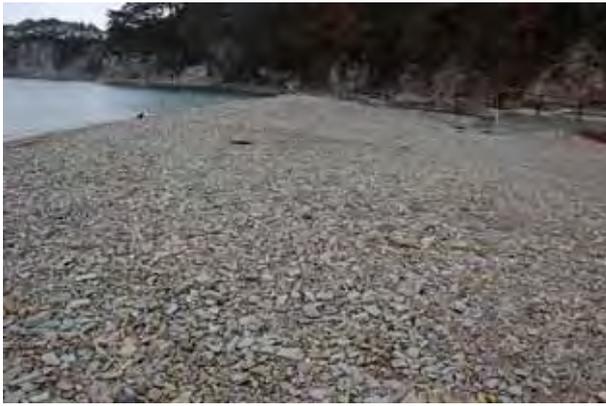
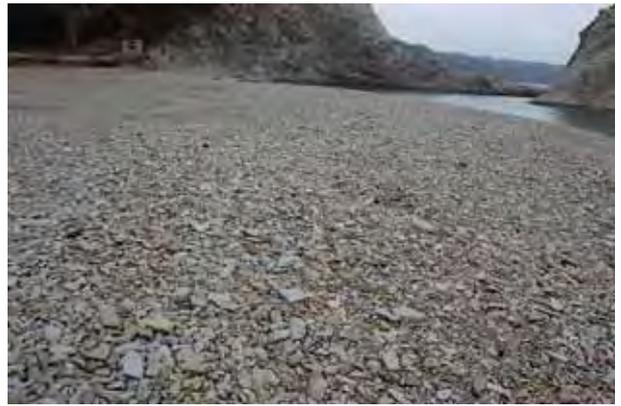
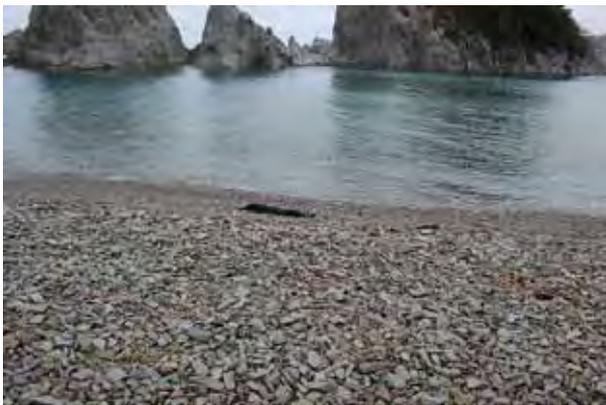
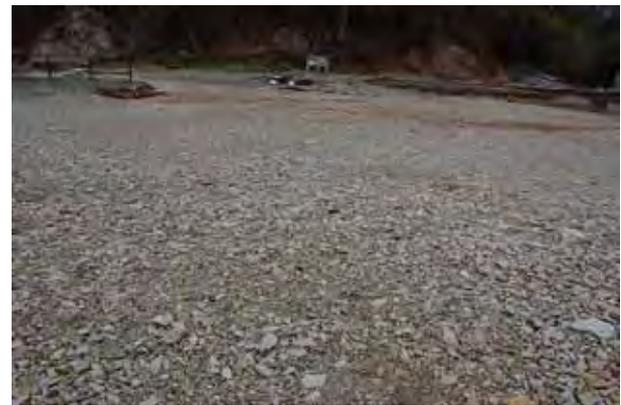
漂着ごみの分布状況（中央部からの4方向写真）

浜には丸太が3本と木材が僅かに残されているのみであり、ほとんどのごみは片付けられている。

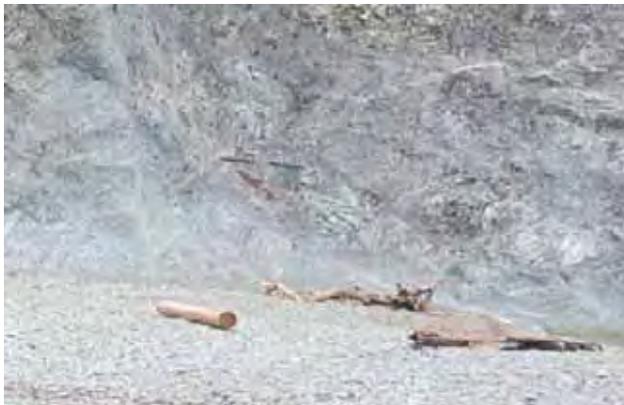
丸太

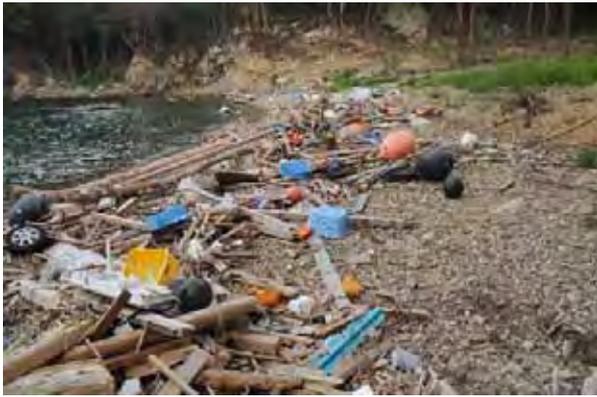
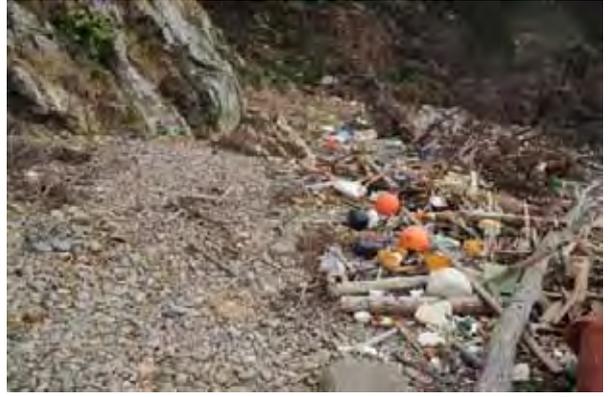
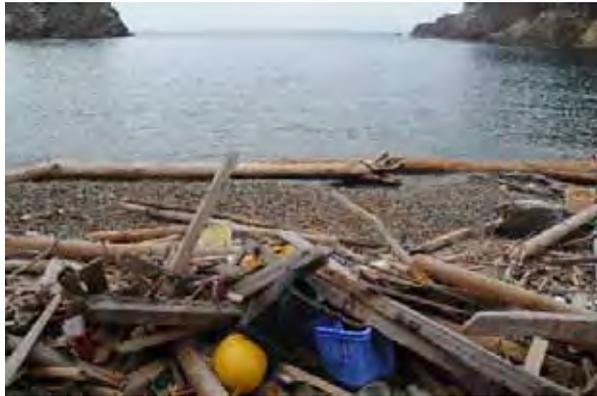
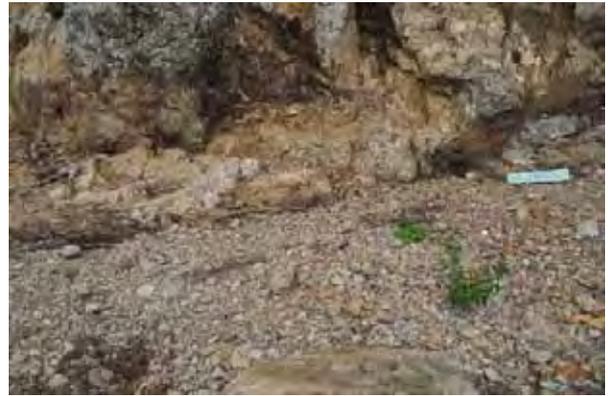
漂着ごみの分布状況（中央部からの4方向写真）

浜を埋め尽くすほどの大量のごみが漂着しており、震災以来、一度も清掃が行われていないと思われる。種刺海岸は駐車場がある与奈地区から約1時間歩く必要があり、人里離れた非常にアクセスの悪い場所であることから、ごみが放置されているものと思われる。

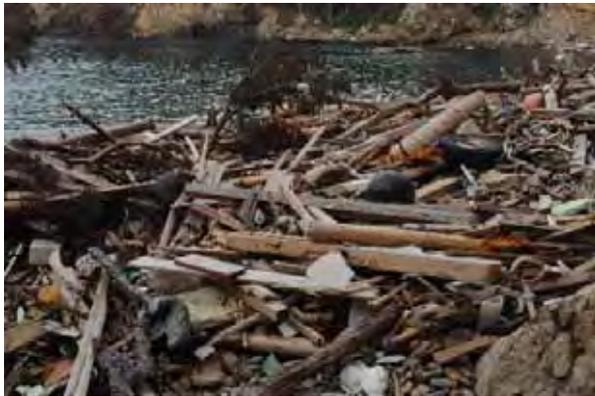
木材

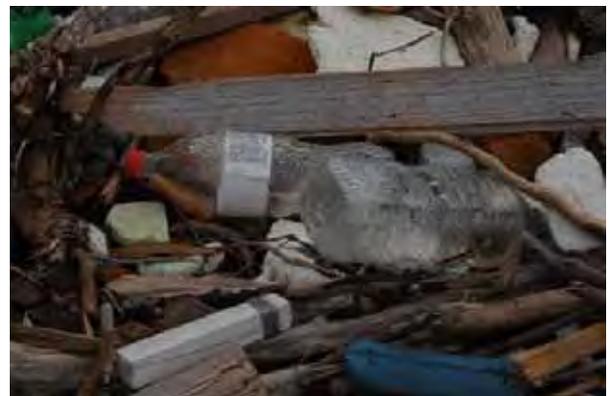
プラスチック類（ペットボトル）

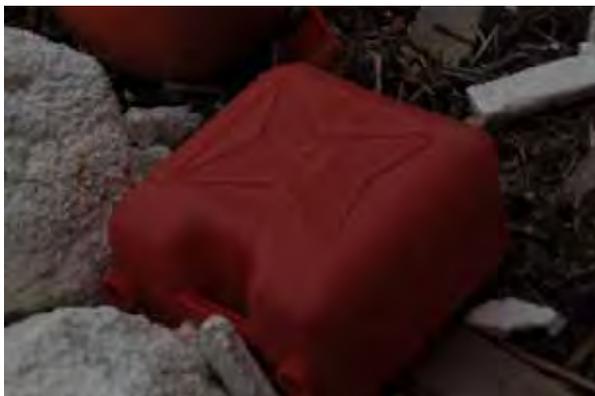
プラスチック類

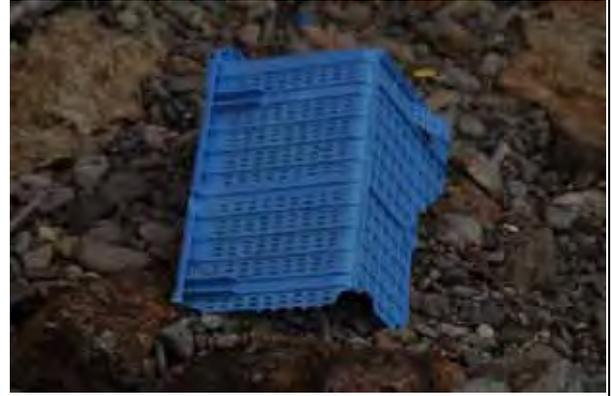
プラスチック類

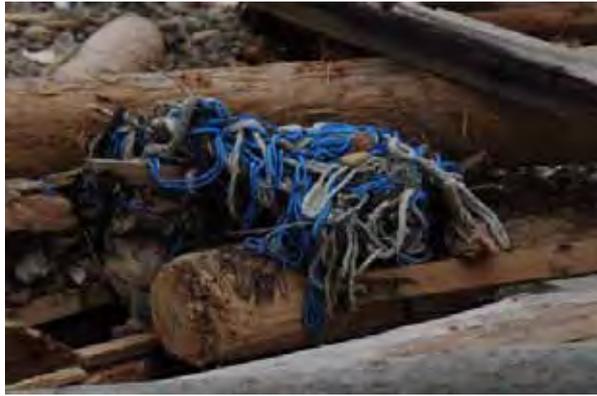
魚網類

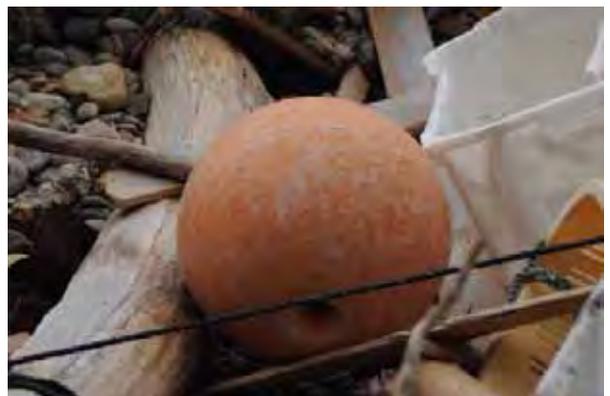
ブイ

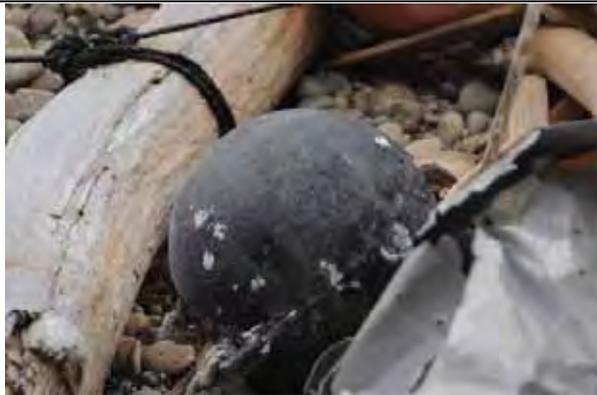
ブイ

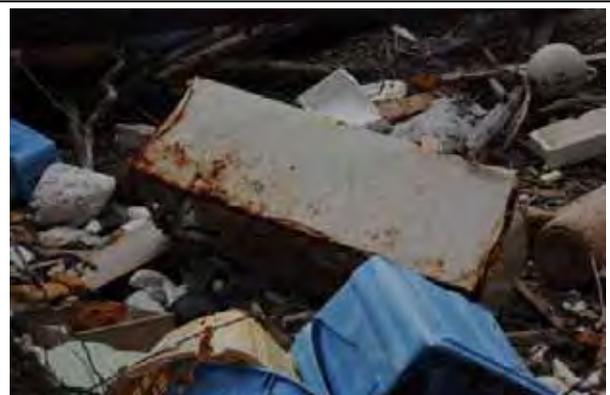
金属類

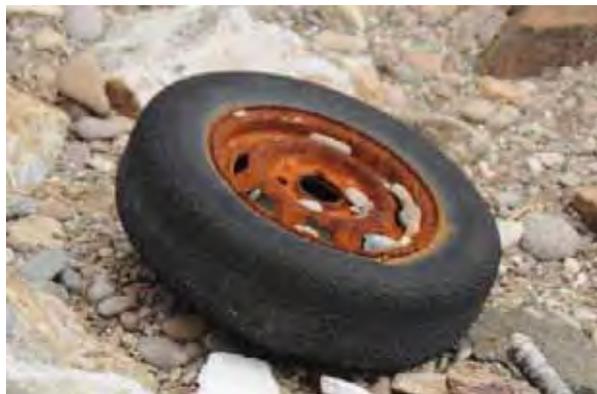
タイヤ

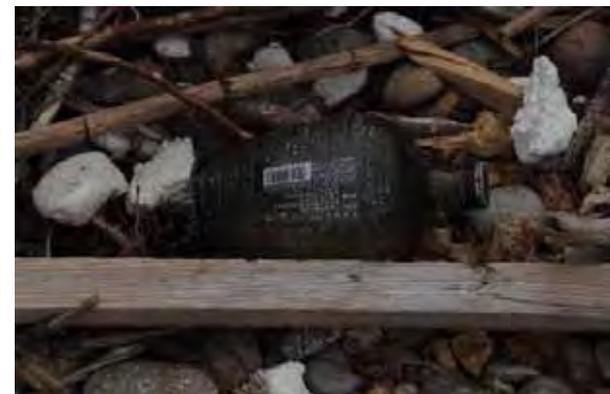
ガラス瓶

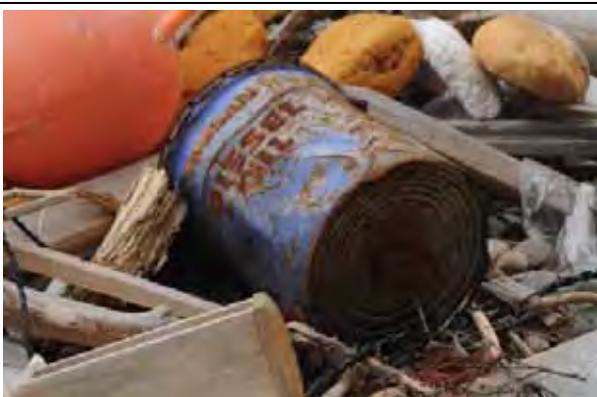
缶

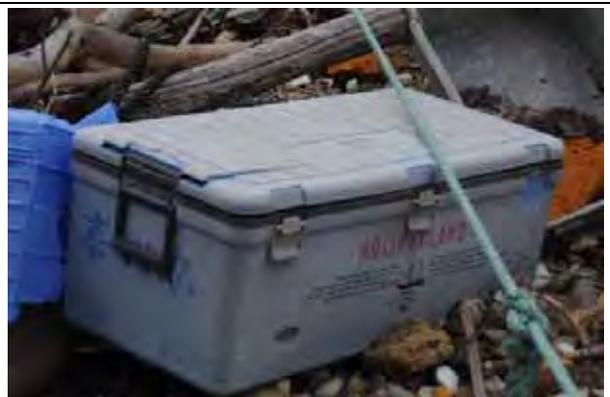
プラスチック類

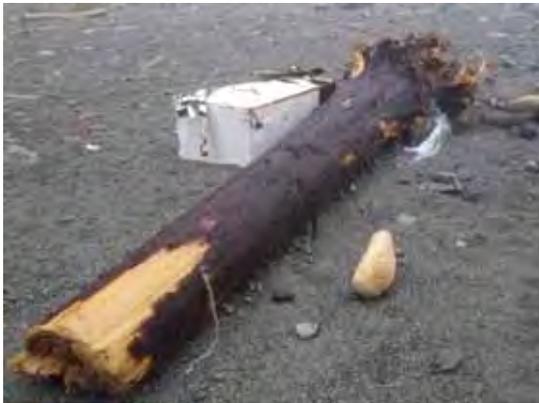
丸太

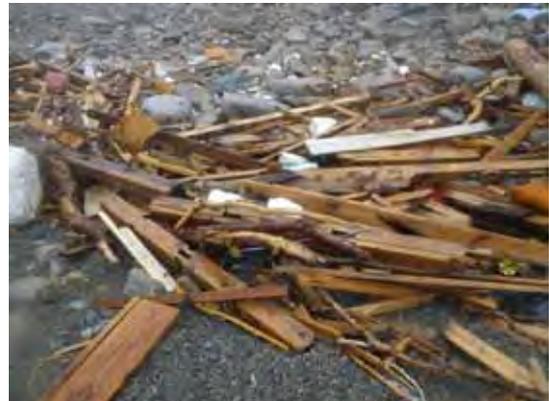
木材

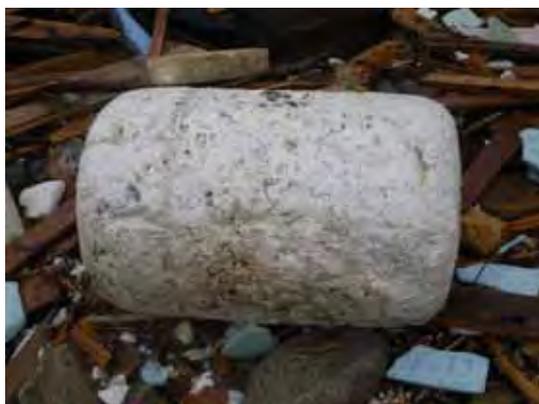
発泡スチロール

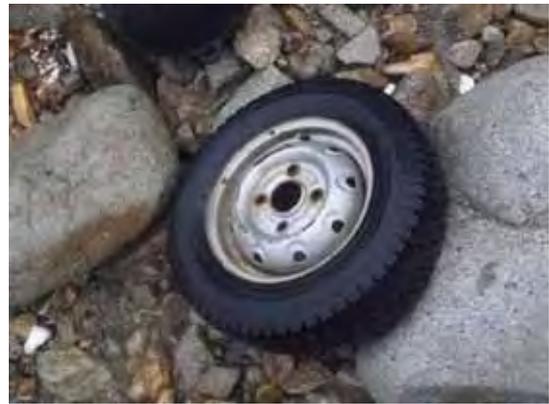
タイヤ

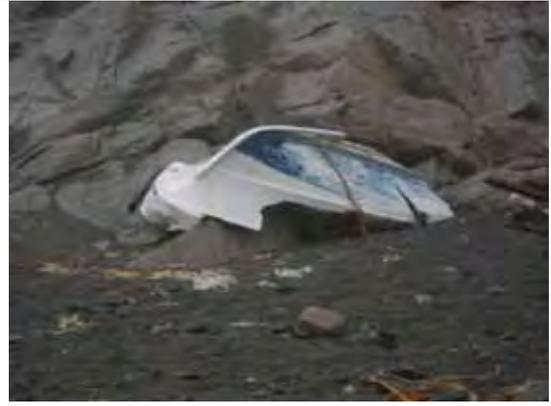
船の残骸

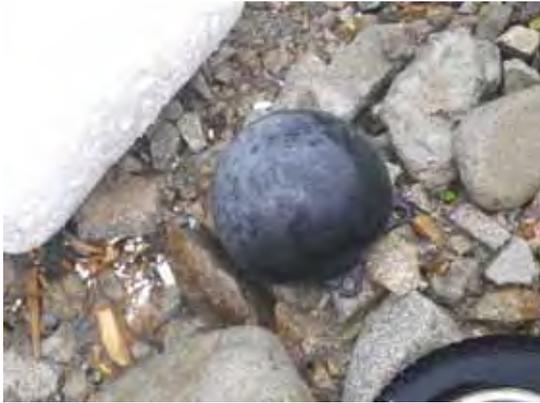
ブイ

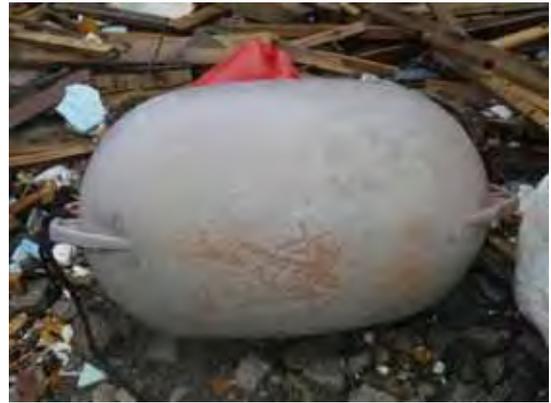
ブイ

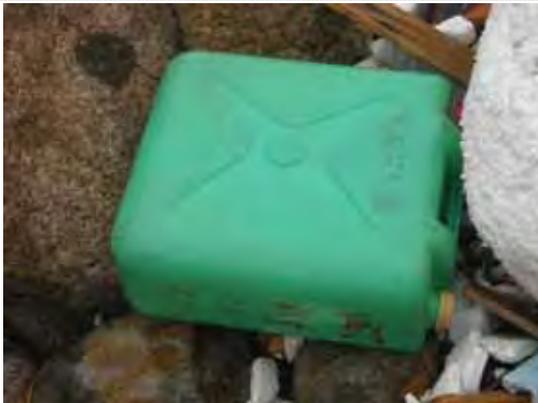
プラスチック類

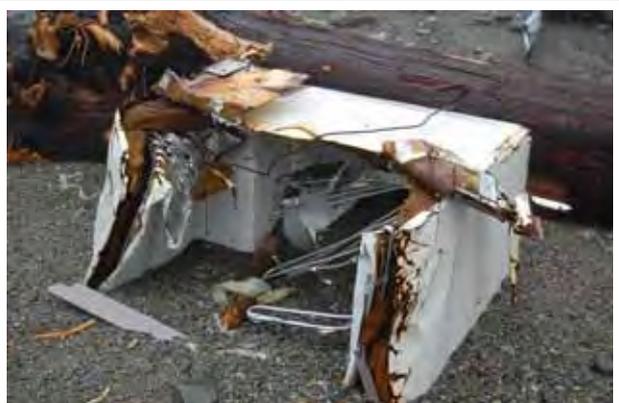
金属類

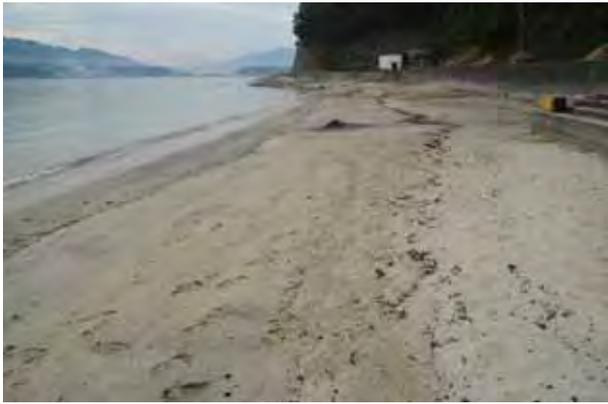
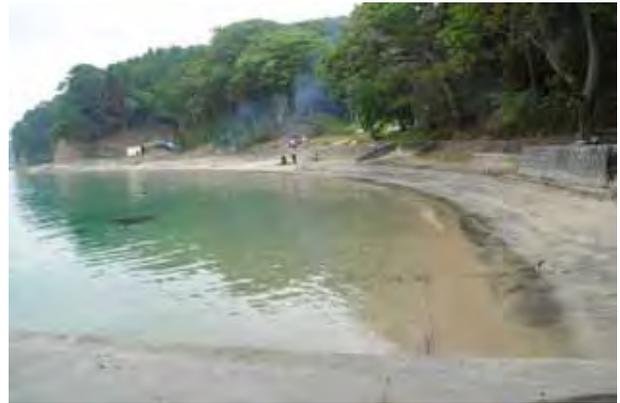
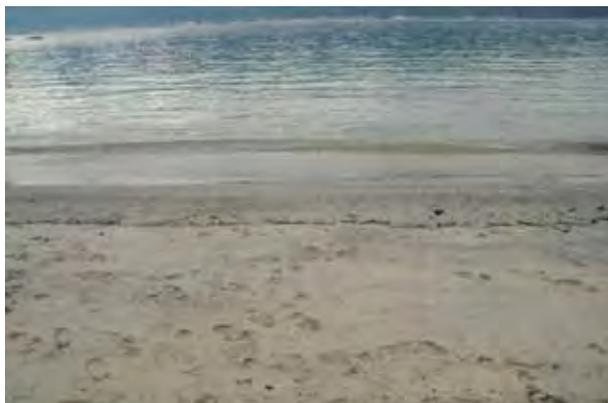
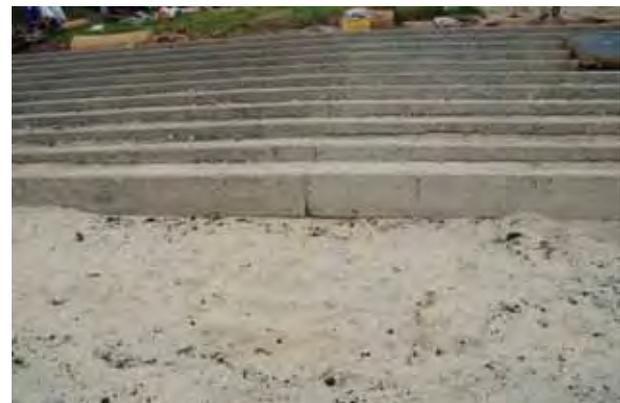
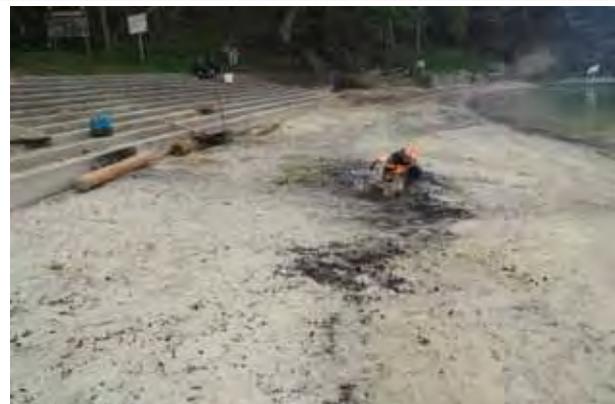
既に清掃が実施され、ごみは残っていない。調査実施時にも地元の方が多数集まっており、清掃作業等を行っていた。集積された丸太等も順次、搬出されるものと思われる。

漂着ごみの分布状況（中央部からの4方向写真及び全体写真）

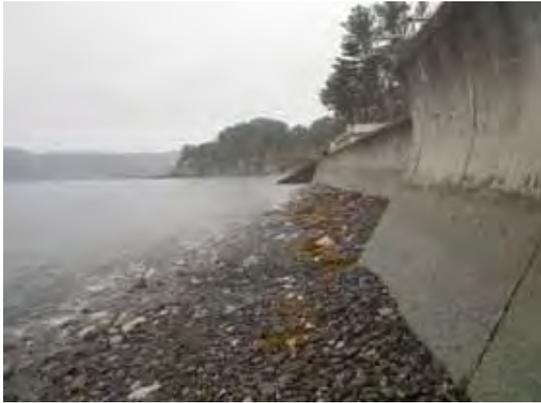
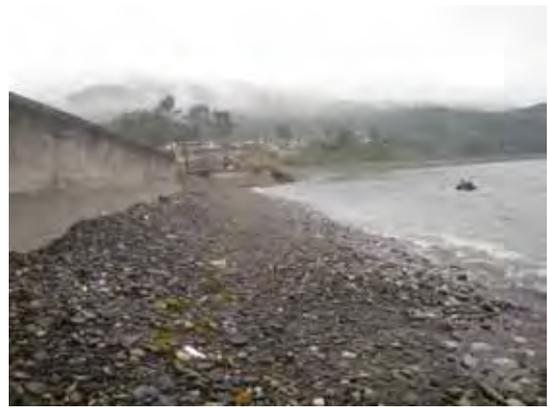
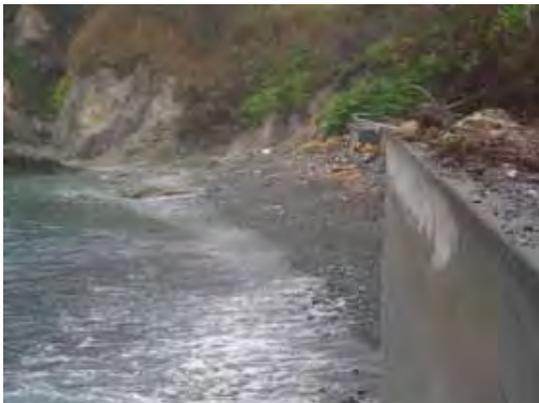
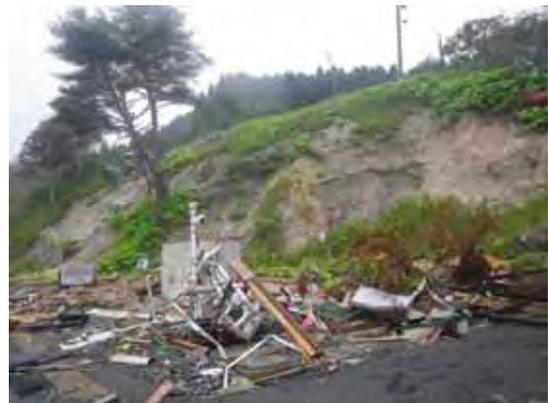
ごみ・漂着油調査票 No.28

海水浴場であるが、砂浜が消失し、幅の狭い礫浜の状態となっている。概ね、細かいごみが残されているのみであるが、1箇所のみ、木材や発泡スチロールなどのごみが大量に溜まっている場所がある。

漂着ごみの分布状況（中央部からの4方向写真）

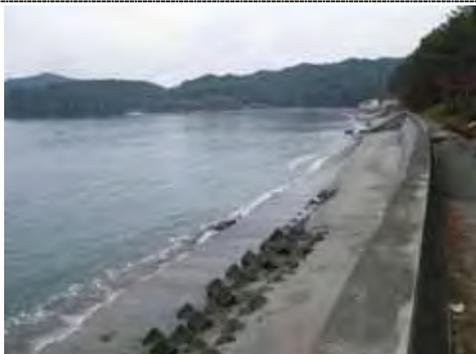
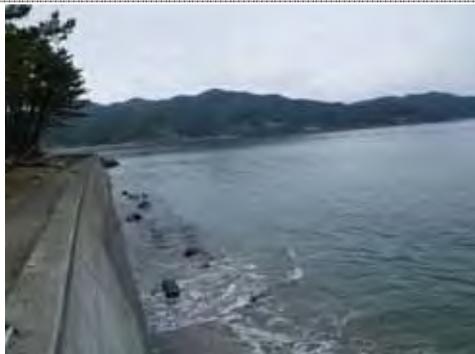
ごみ・漂着油調査票 No.29

メインの砂浜は完全に消失しており、南部の堤防沿いに僅かに残されている程度である。残された砂浜の部分には、一部に木材や細かいごみが漂着しているのみであった。

漂着ごみの分布状況
