平成 23 年度
東日本大震災による自然公園等への
影響調査業務
報告書 下巻

平成 23 年 11 月
株式会社 プレック研究所

ごみ・漂着油調査票 No.3

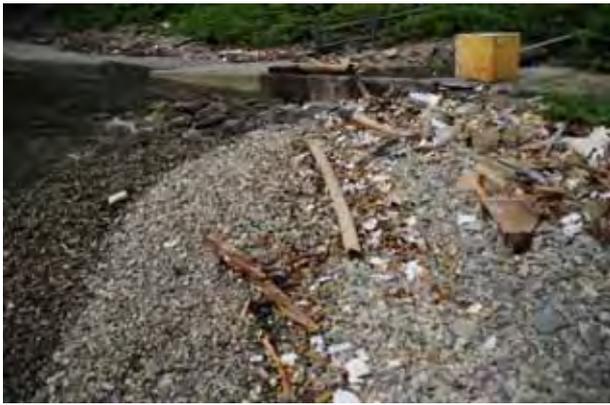
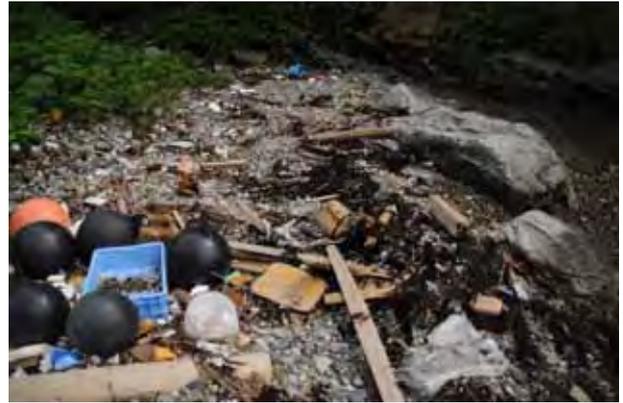
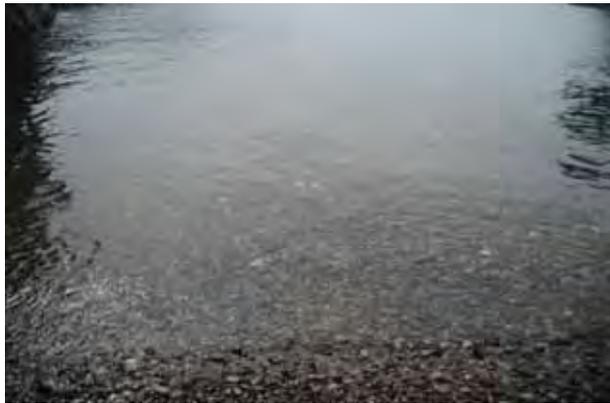
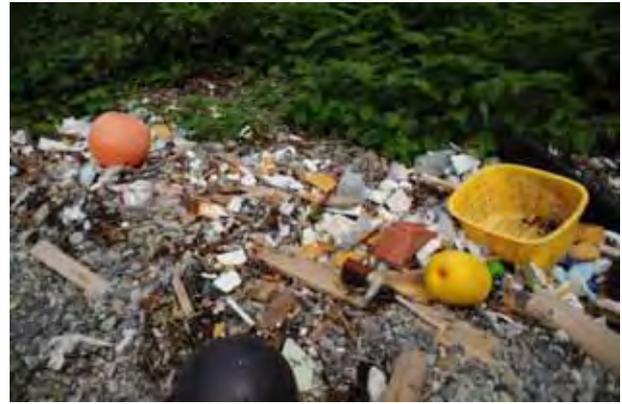
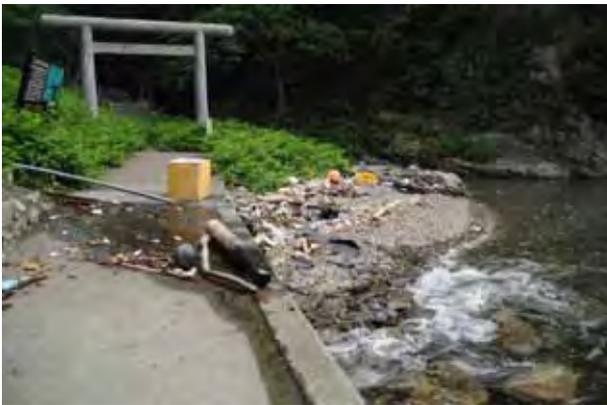
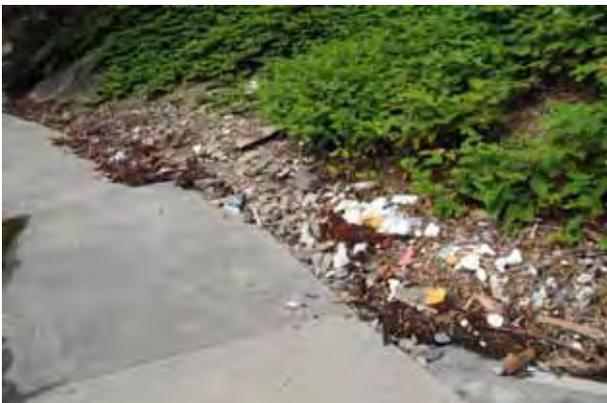
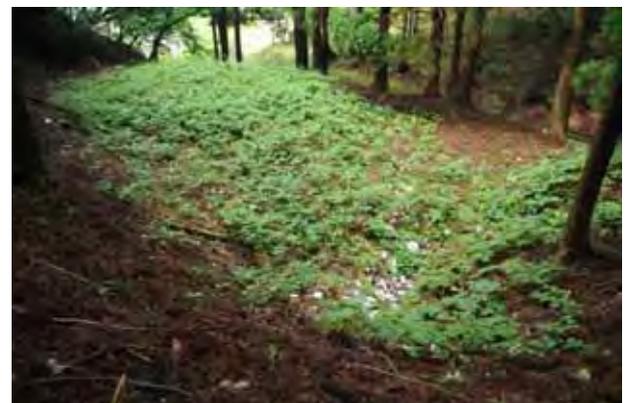
ごみ・漂着油調査票 No.30

小さな浜であるが、その浜を埋め尽くすようにごみが溜まっている。また、周辺の歩道沿いにも数多くのごみが溜まっている。後背部の森林の林床部にもごみが溜まっているが津波との関連は判断できない。また、青出浜から双眼鏡で見える範囲の海岸線沿いにも丸太やブイなどのごみが漂着していることが確認された。当地は最も近い集落である尾崎白浜から、起伏のある山道を1時間ほど歩く必要があるため、清掃は困難であると思われる。

漂着ごみの分布状況（中央からの4方向写真、全体写真、浜周辺のごみ分布状況）

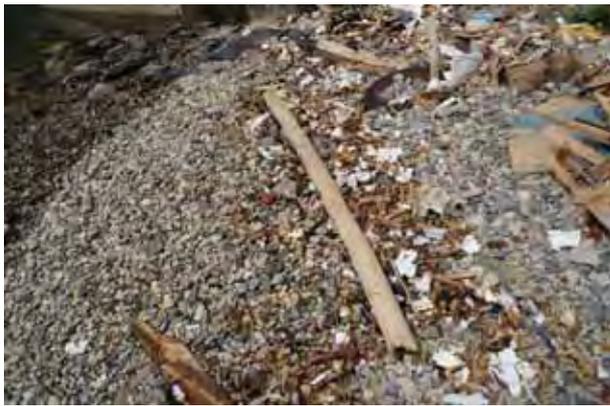
木材

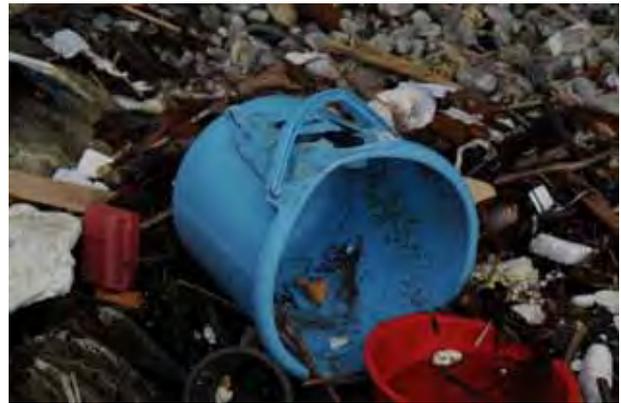
プラスチック類

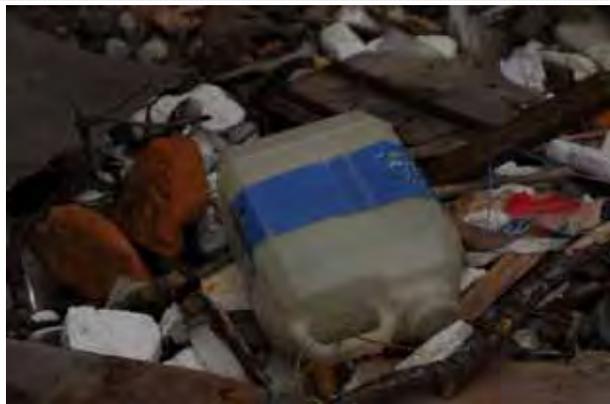
プラスチック類

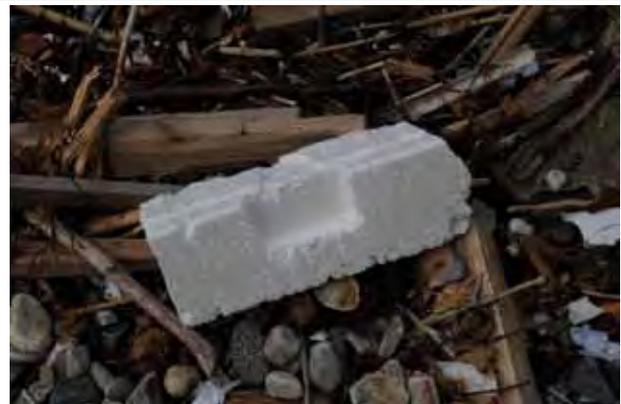
発泡スチロール

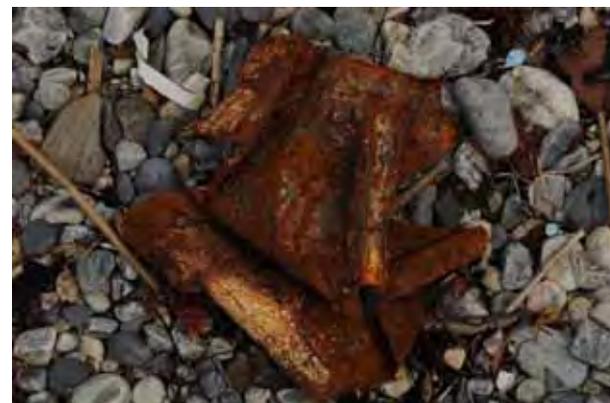
金属類

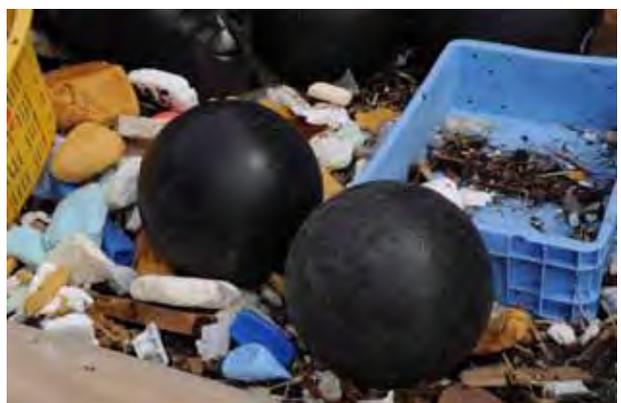
ブイ

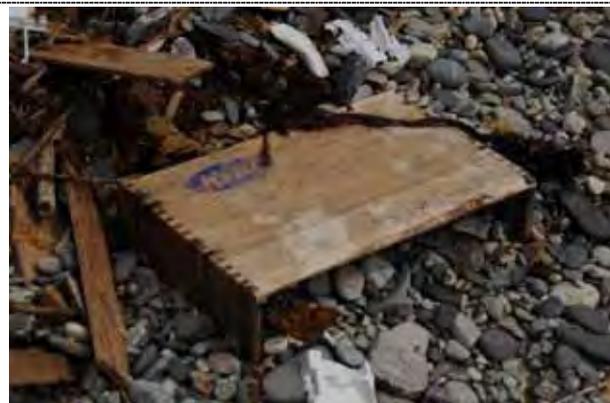
木箱

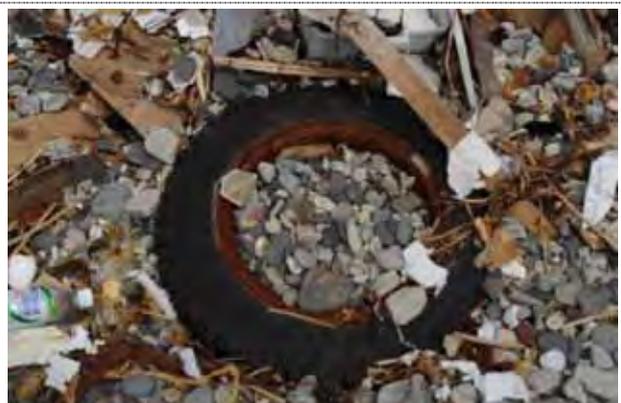
タイヤ

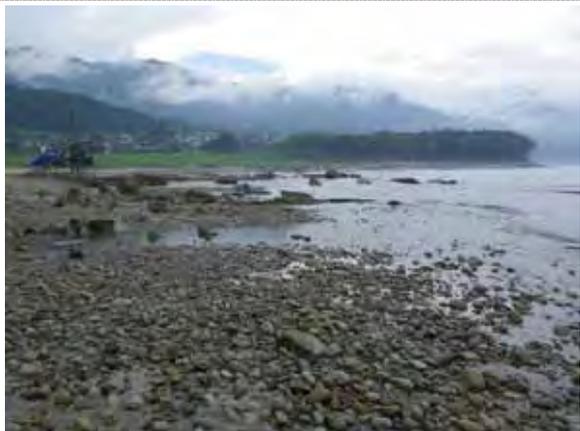
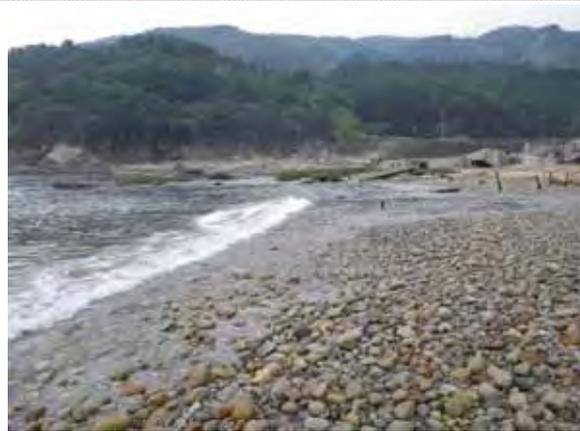
元々は砂浜であったが、砂は完全に消失し、礫浜となっている。ごみはほとんど無く、既に片付けられたものと思われる。残っているのは堤防の残骸などのコンクリートの塊で、簡単に撤去できるものではない。この海岸では各所で重機が作業を行っており、ボーリング調査等も実施されていた。

漂着ごみの分布状況

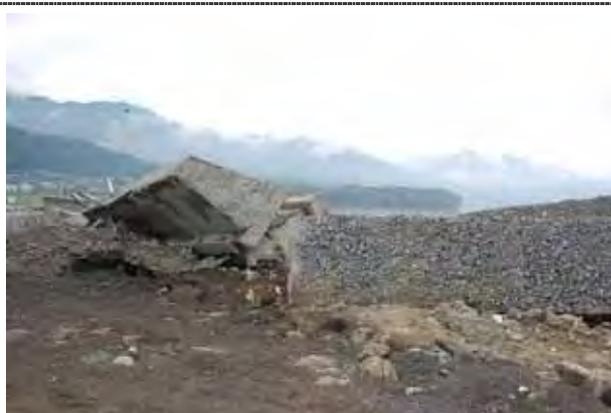
堤防の残骸

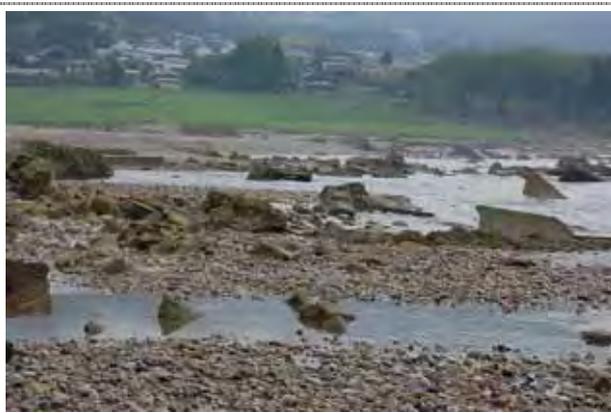
コンクリートの塊
