2) 公園事業

(1) 調査の概要

自然公園の公園事業施設及び公園事業に相当する施設（歩道、車道、休憩所、トイレ、博物展示施設を含む観光関連施設、観光船、宿舎、標識、野営場等）及びその関連施設の被害状況を現地調査（目視）により把握し、写真撮影を行った。

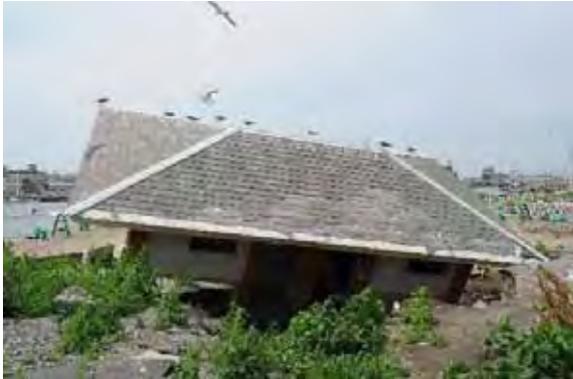
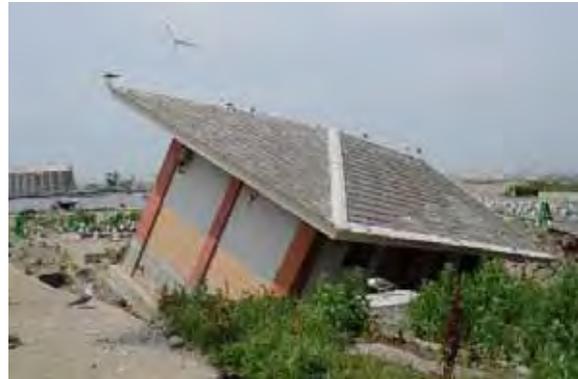
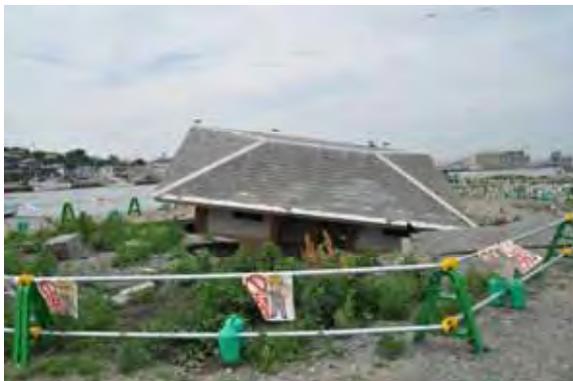
・蕪島公衆トイレ（建設：八戸市、管理：八戸市）

建物自体は残っているが、地盤が陥没しており傾いている。浄化槽は外観上壊れていないが、機能については調査が必要である。

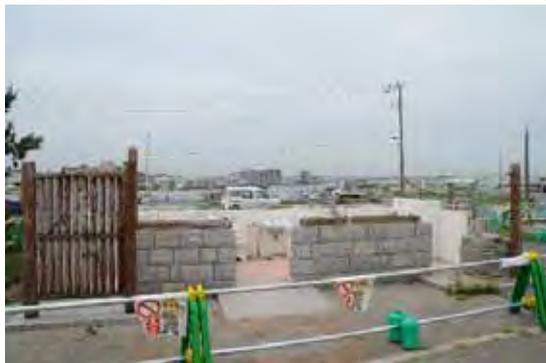
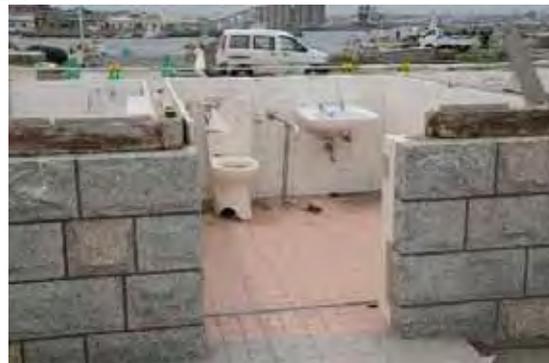
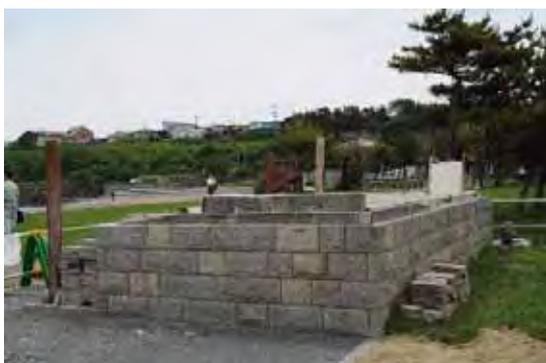
・蕪島海浜公園公衆トイレ（建設：青森県、管理：八戸市）

建物下部のコンクリート部分は残されているが、上部の木造部分が全壊した状態となっている。浄化槽は外観上壊れていないが、機能については調査が必要である。

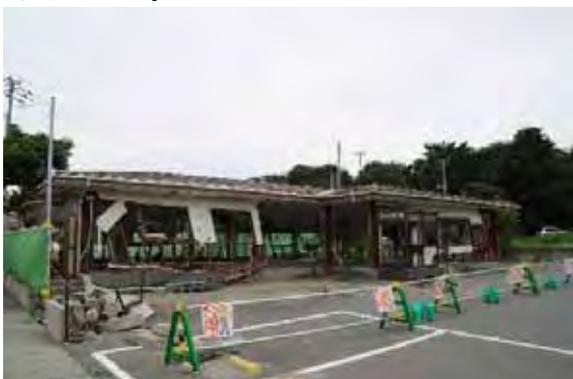
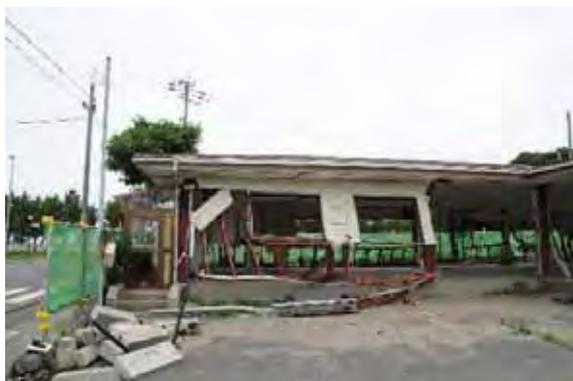
・蕪島観光休憩場（鮫観光案内所）

建物は屋根や柱が残されているものの、内部はほぼ全壊の状態である。また、隣接の観光バスフェンスも全壊している。

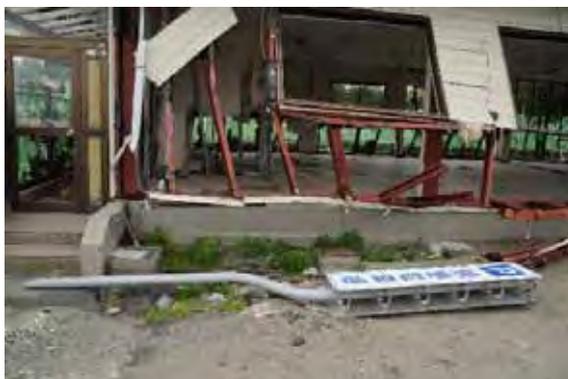
倒れた標識

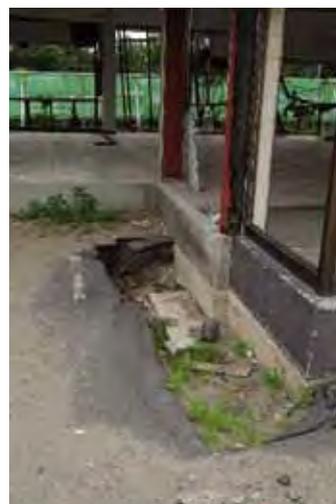
舗装部分の損壊

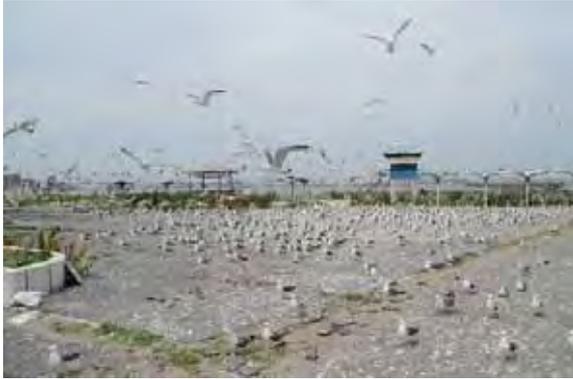
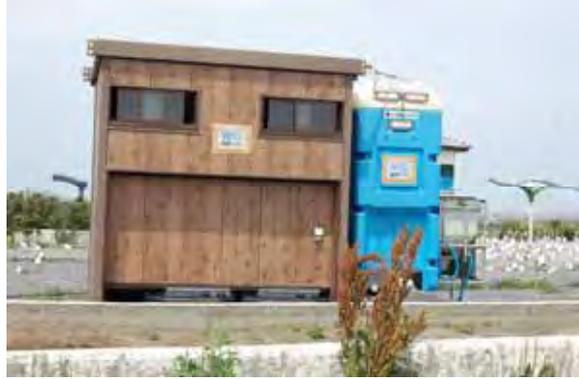
・蕪島神社入口

一部、舗装が剥がれているのみで、東屋等も含め、大きな損傷は見られない。この駐車場に仮設トイレが設置されている。

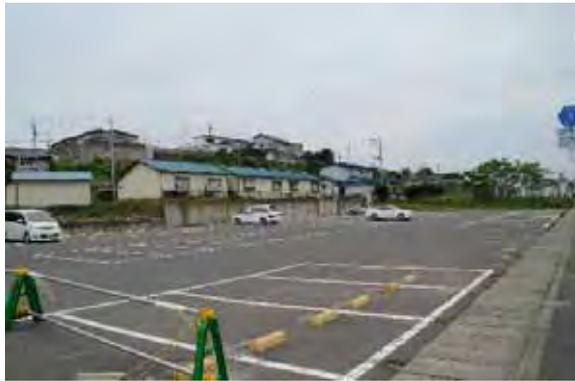
・蕪島観光休憩場（鮫観光案内所）前

蕪島観光休憩所は全壊しているが、駐車場には目立った被害は見られない。

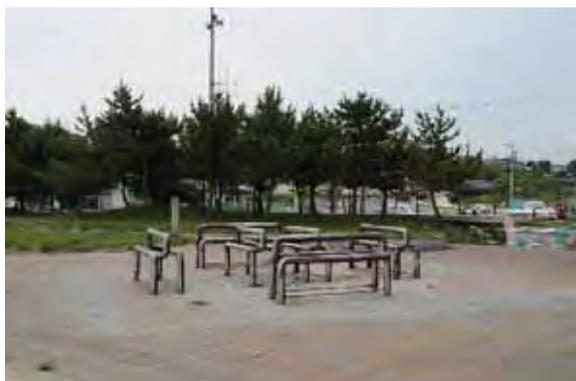
東屋

全壊し、骨組みのみが残された状態となっている。

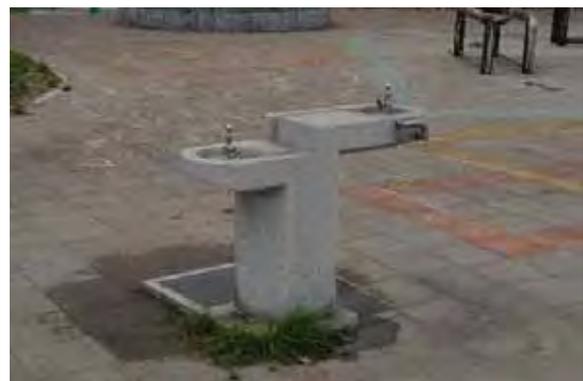
水飲み場

外観上の損壊は見られない。

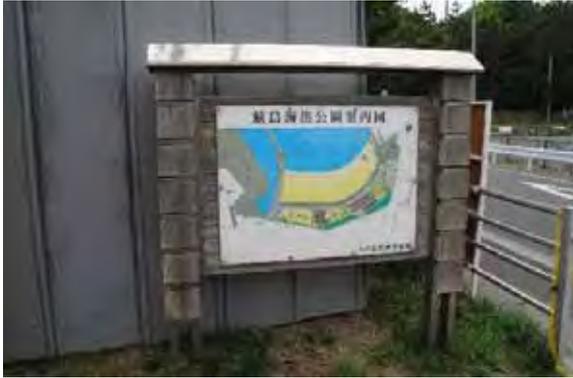
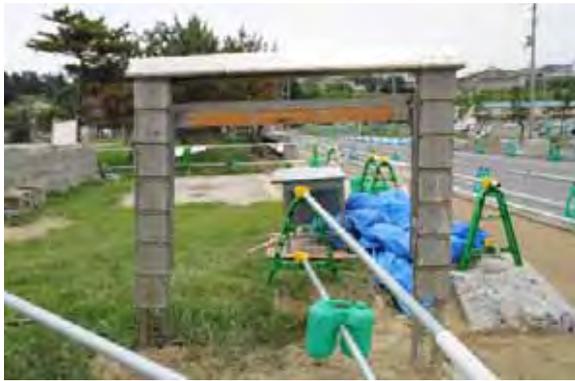
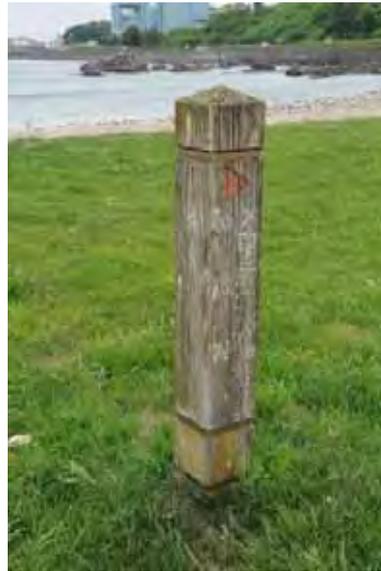
海水浴場の西側入口の案内板が流出している。その他の標識類には被害は見られない。

海水浴場西側入口付近の案内板

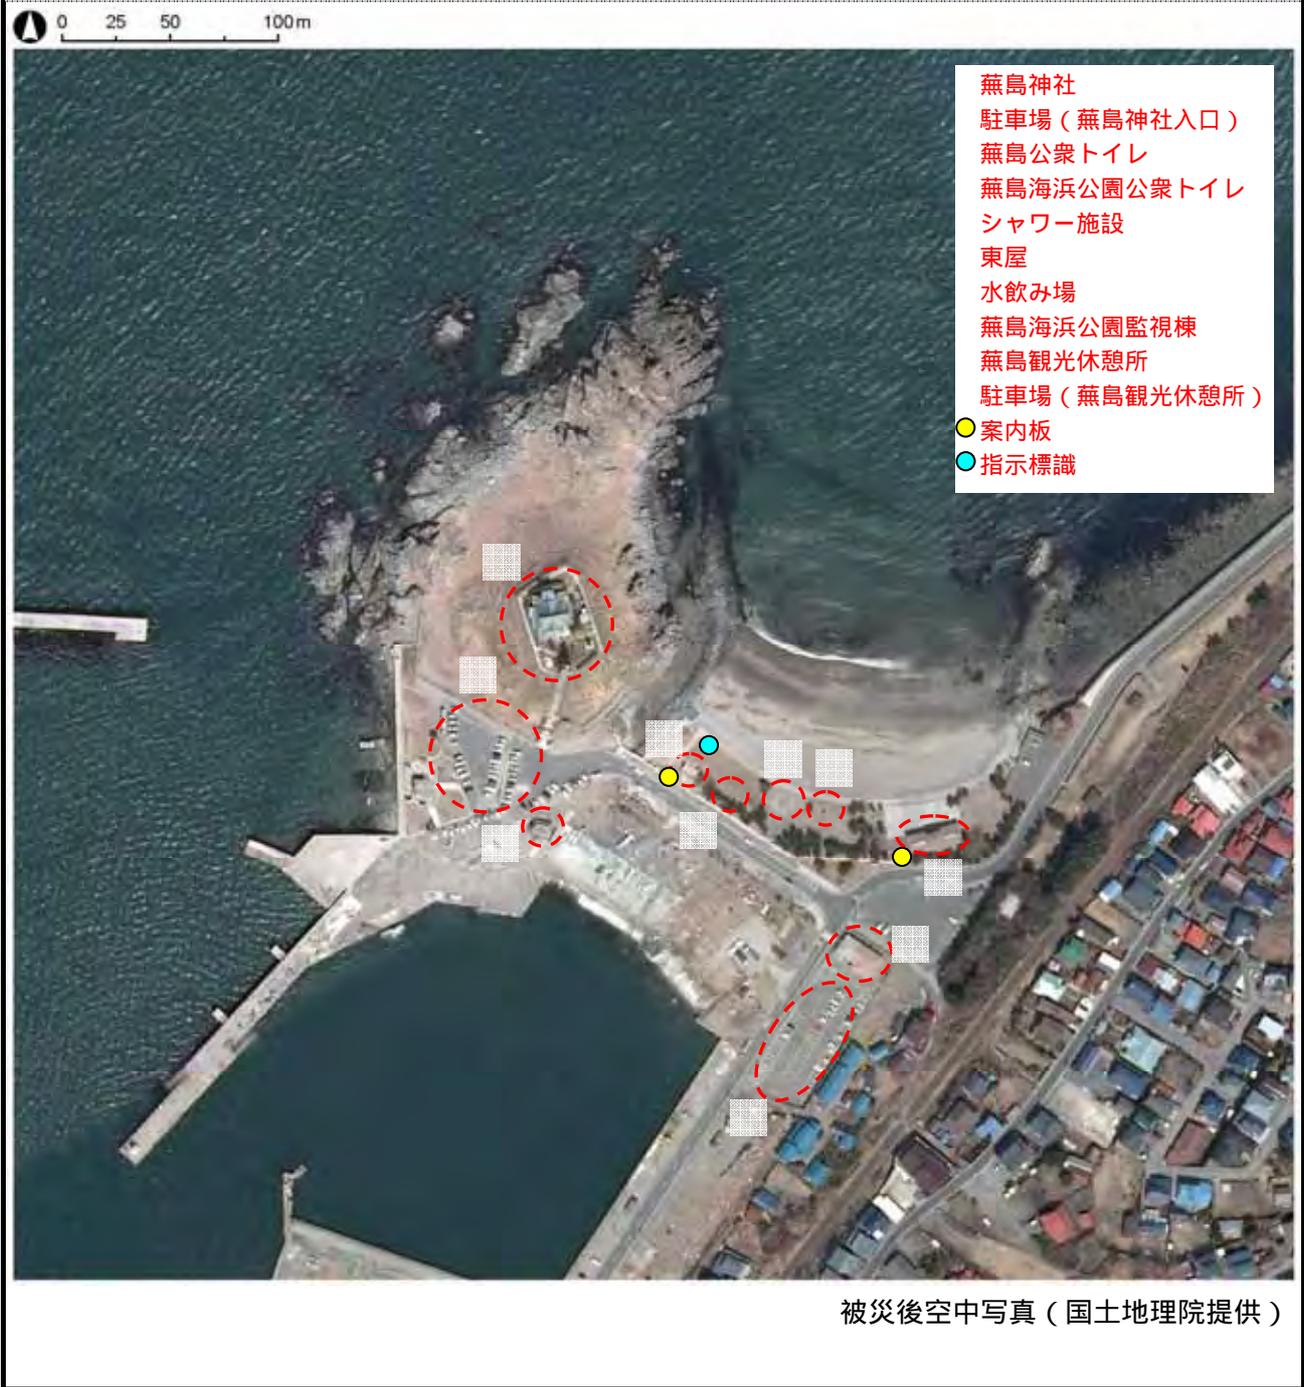
蕪島神社は高台にあるため、ほとんど被害を受けていないが、周辺施設の多くは津波により浸水しており、何らかの被害を受けている。

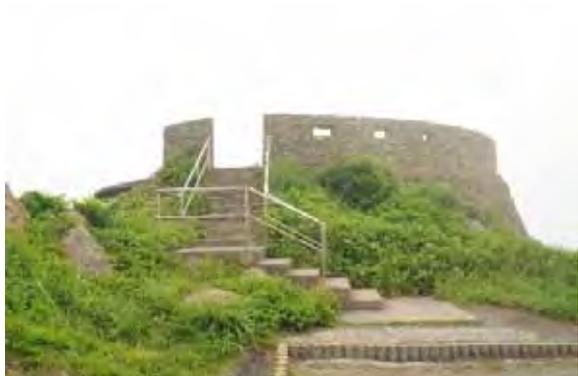
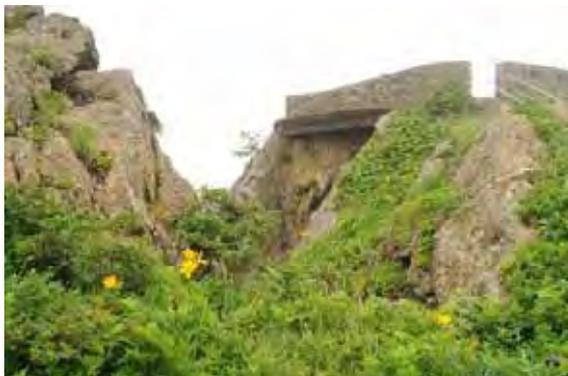
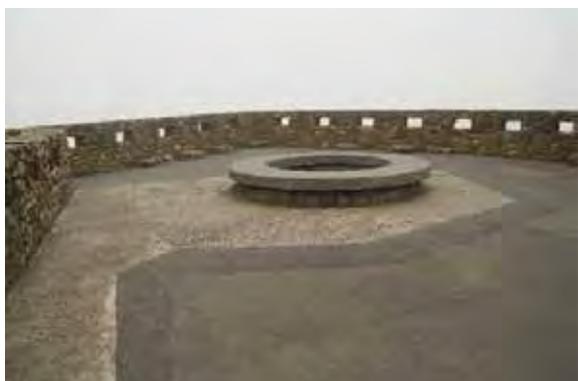
【展望施設】

高台にあるため、津波による浸水はしていない。また、地震による被害も見られない。特に問題は見られず、観光客も訪れていた。

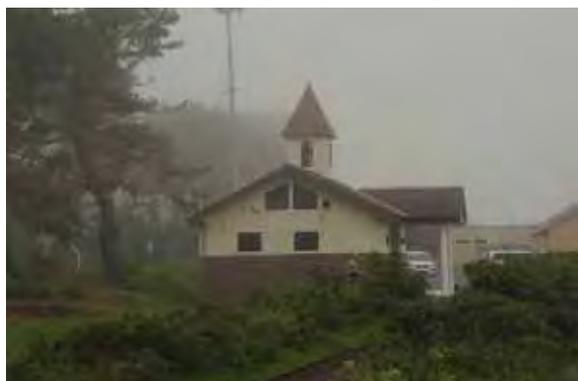
トイレ全景

津波による浸水はなく、地震による被害も見られない。

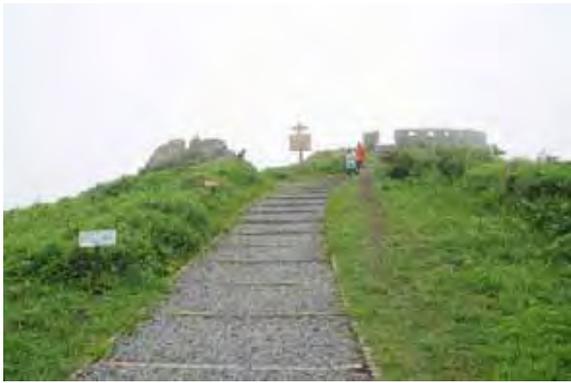
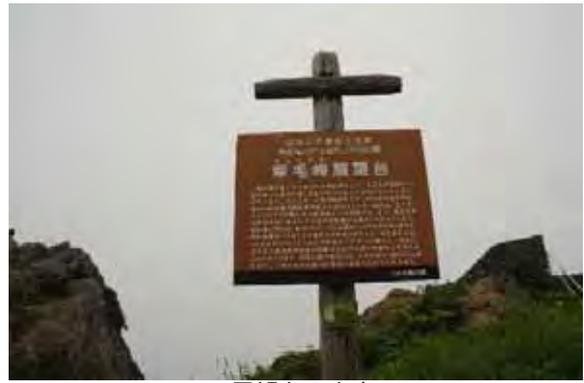
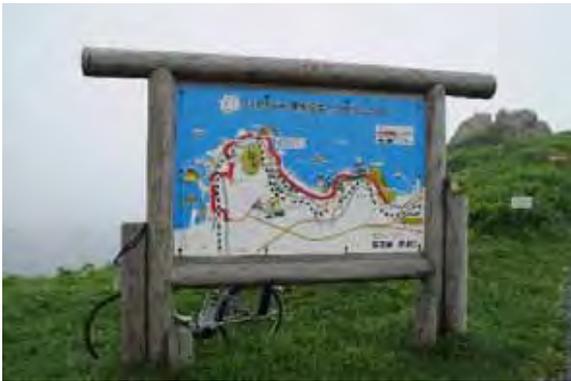
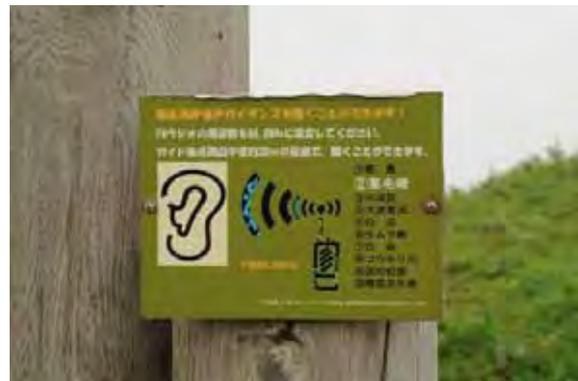
津波による浸水はなく、地震による被害も見られない。

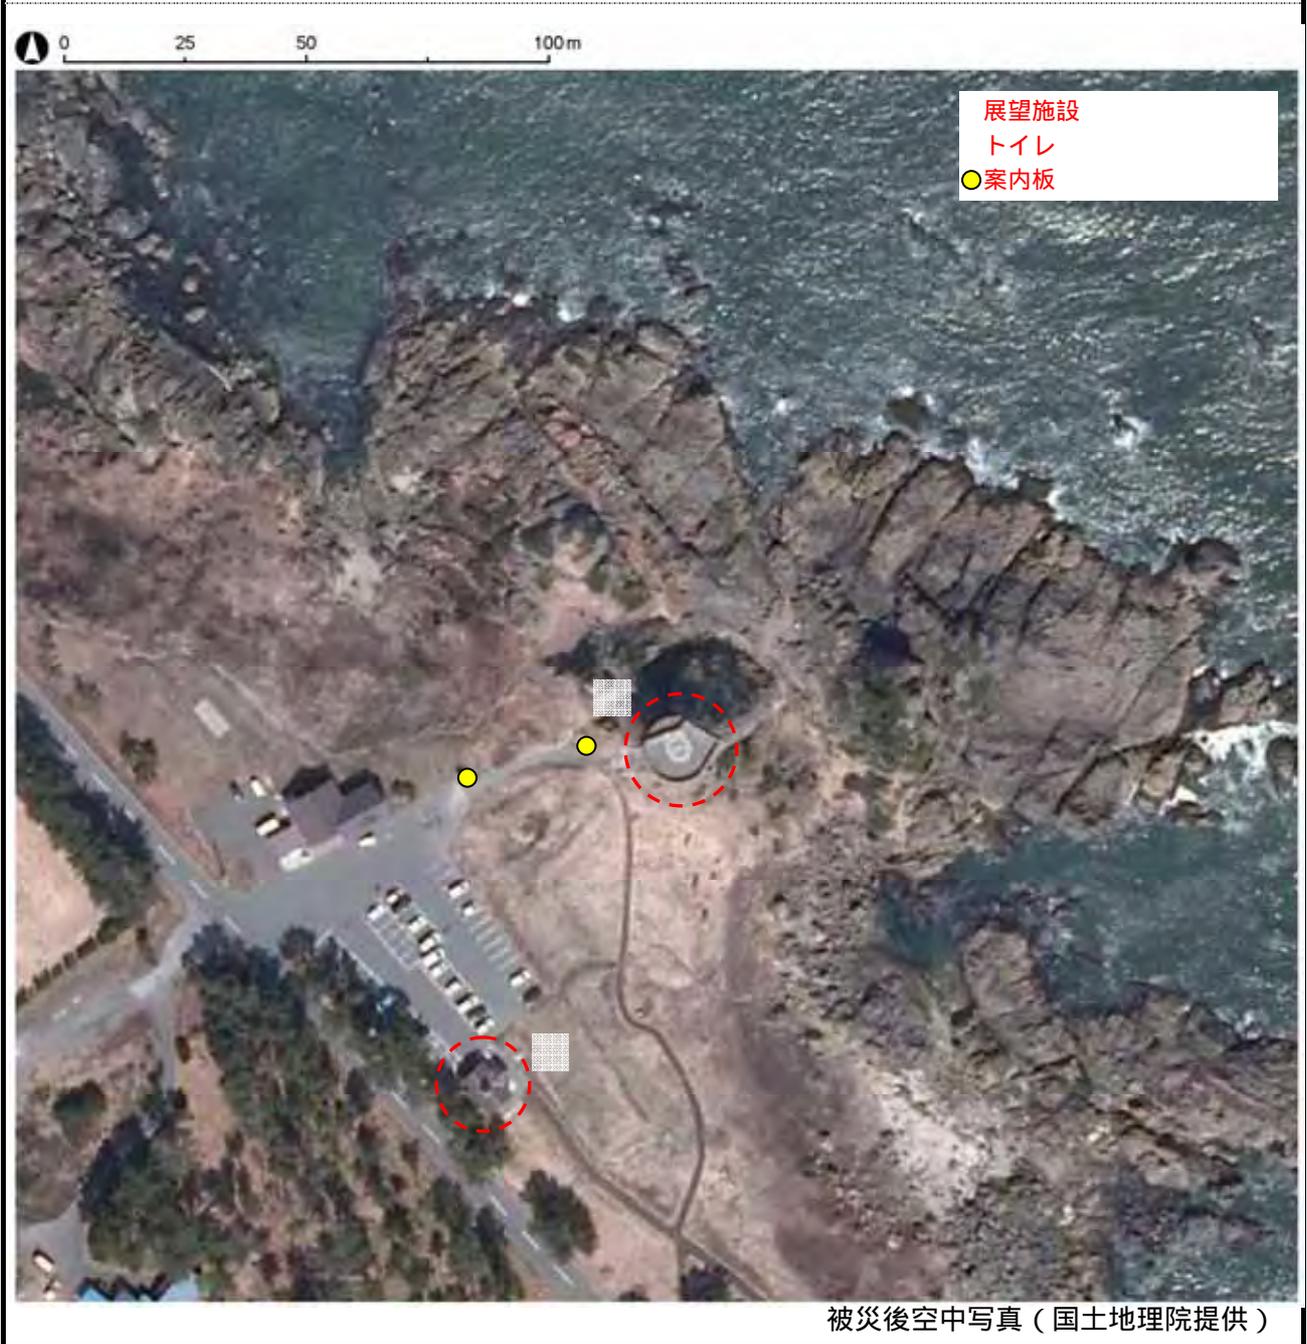
葦毛崎周辺は高台に位置していることから、津波による浸水はしておらず、施設に関する大きな被害は見られない。

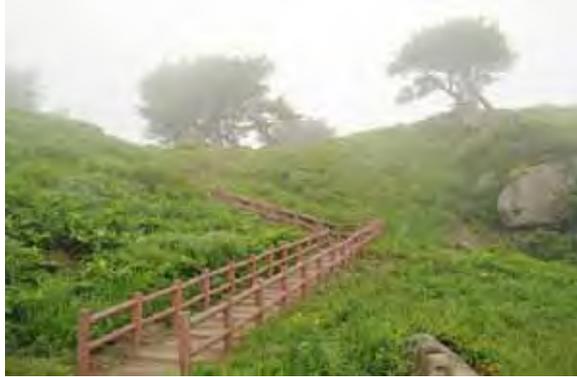
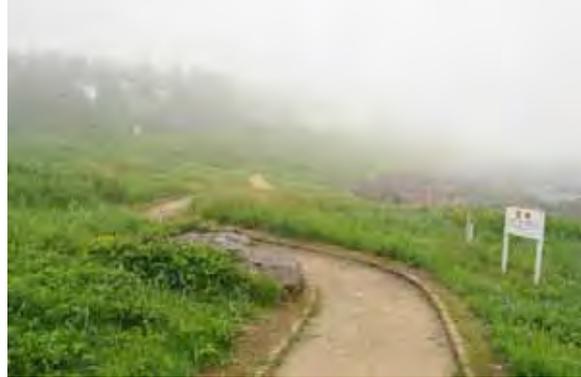
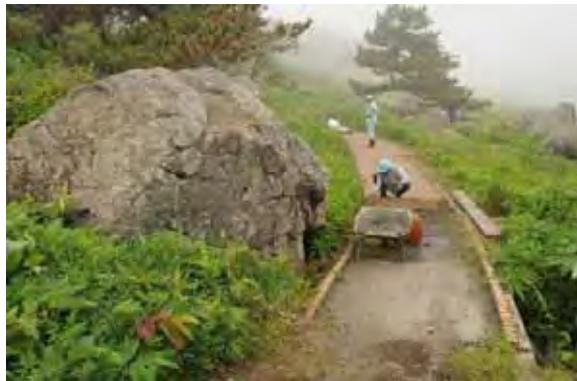
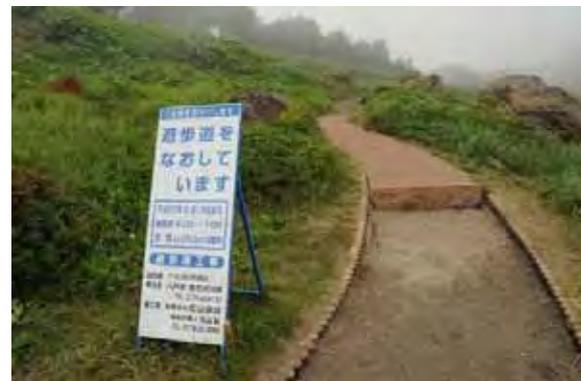
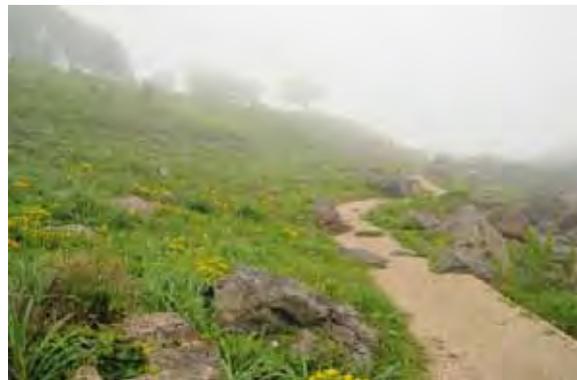
【歩道】

目立った被害は見られない。震災との関連は不明であるが、一部、補修工事が行われていた。

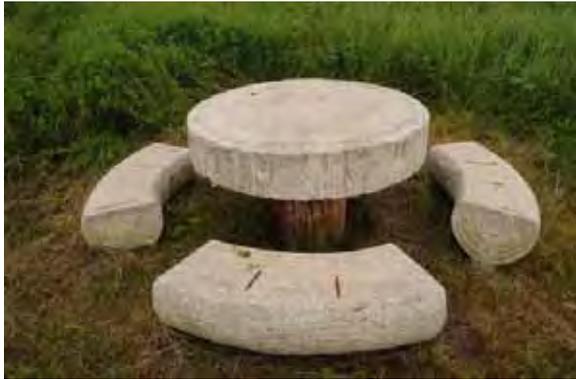
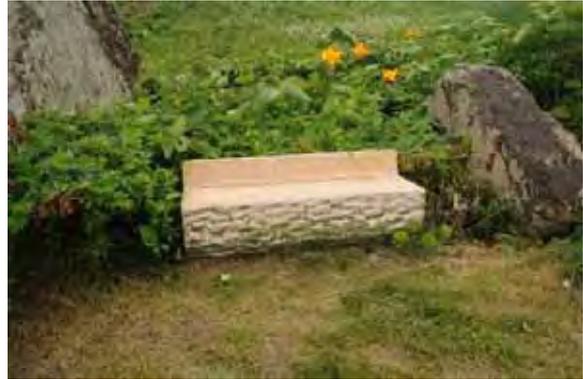
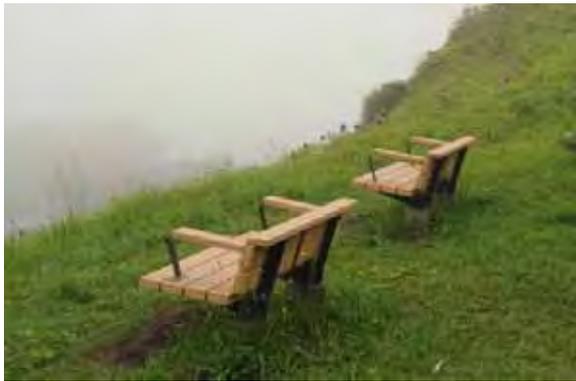
【ベンチ等】

津波による浸水はなく、地震による被害も見られない。

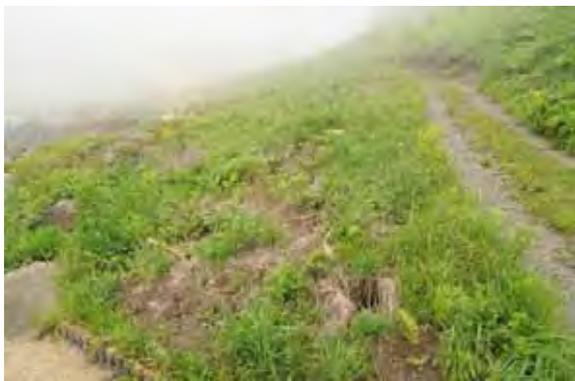
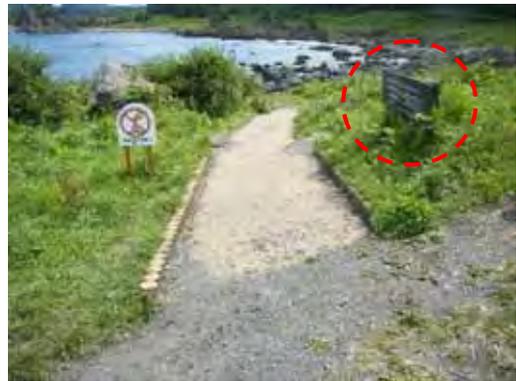
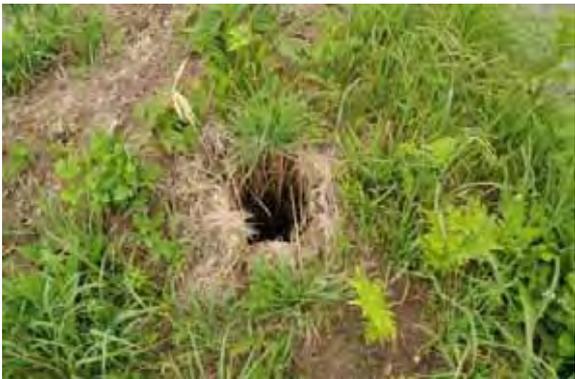
津波により、海岸線に近い案内標識が1箇所流出している。これ以外の標識類には目立った被害は見られない。

案内板があった場所（被災前写真参照）

被災前 赤線内が流出した案内板
（写真：青森県提供）

案内板が固定されていた穴

1	外観 (全体)	全部が倒壊している	2	躯体	躯体に大きな損傷が見られる
		半分程度が倒壊している			躯体に中程度の損傷が見られる
		一部が倒壊している			躯体に軽微な損傷が見られる
		<input checked="" type="checkbox"/> ほとんど被害なし			<input checked="" type="checkbox"/> 躯体に損傷は見られない
3	基礎	基礎に大きな損傷が見られる	4	壁	壁に大きな損傷が見られる
		基礎に中程度の損傷が見られる			壁に中程度の損傷が見られる
		基礎に軽微な損傷が見られる			壁に軽微な損傷が見られる
		<input checked="" type="checkbox"/> 基礎に損傷は見られない			<input checked="" type="checkbox"/> 壁に損傷は見られない
5	屋根	屋根に大きな損傷が見られる	6	傾斜	大きな傾斜が見られる
		屋根に中程度の損傷が見られる			中程度の傾斜が見られる
		屋根に軽微な損傷が見られる			軽微な傾斜が見られる
		<input checked="" type="checkbox"/> 屋根に損傷は見られない			<input checked="" type="checkbox"/> 傾斜は見られない
利用に関する 所見	危険な状態（もしくは使用不能）であり、利用することはできない。				
	要注意の状態であり、調査・復旧までは利用することができない				
	外観上は軽微な損傷であるが、詳細な調査を実施する必要があり、当面利用は控えるべき				
	<input checked="" type="checkbox"/> 大きな損傷はなく利用できる状態である				
	その他：				
復旧に関する 所見	全面的な取り壊し（復旧）が必要である。				
	大規模な復旧工事が必要（可能）である。				
	一部、中程度～軽微な復旧工事が必要（可能）である。				
	特に復旧工事の必要はない。				
	<input checked="" type="checkbox"/> その他：流出した案内板の再設置

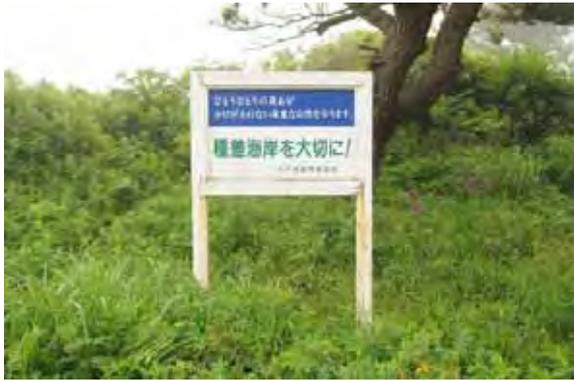
案内板

歩道はやや高台に設置されているため、大部分は浸水しておらず、津波の影響はあまり見られない。海に近い場所の案内板が流されたのみである。

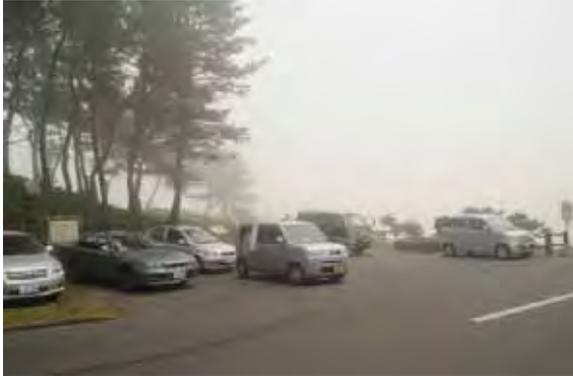
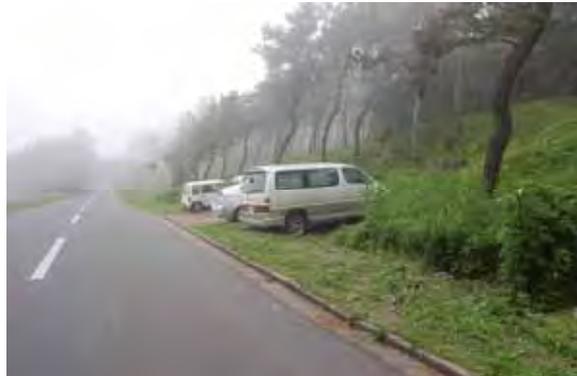
駐車場

目立った被害は見られず、利用可能な状態である。調査実施日は平日であったが、駐車場はほぼ満車となっていた（作業員及び観光客の利用と思われる）。

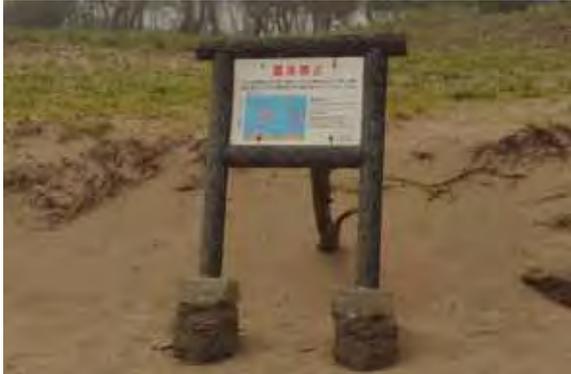
中須賀側の注意標識

中須賀側（北側）と白浜側（南側）の2箇所に遊泳禁止の標識が設置されている。中須賀側の標識は、砂が奪われたことにより基礎が露出した状態となっている

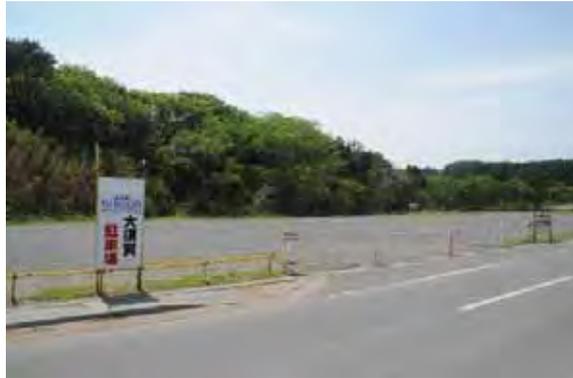
有料駐車場（民間）

民間が所有する、海水浴場の有料駐車場である。目立った被害は見られず、利用上の問題はないと思われる。

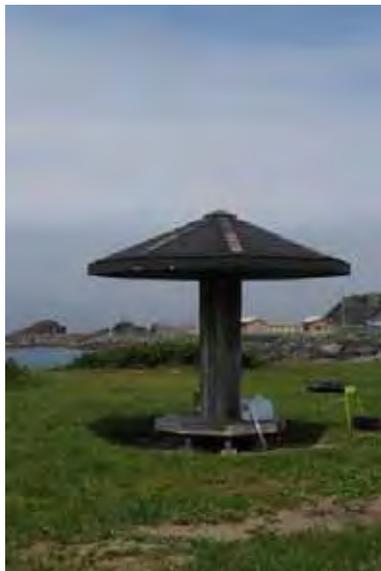
休憩所

津波による浸水があった区域だが、目立った被害は見られず、利用上の問題はないと思われる。

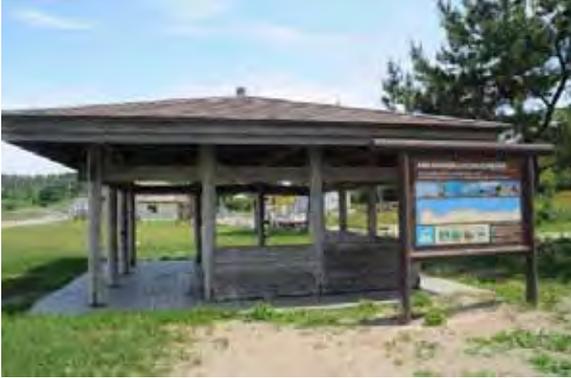
東屋

津波により柱が一部はずれているほか、壁面の流出、ベンチ部分の損壊が見られる。一見すると大きな被害は無いように見えるが、柱へのダメージがあることから、修復が終わるまでは利用は控えたほうが良いと思われる。

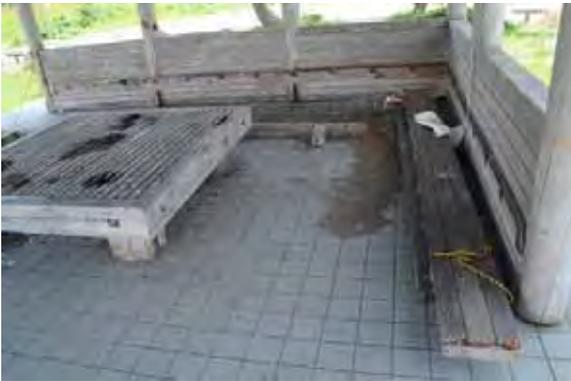
内部の状況（ベンチ部分が損壊）

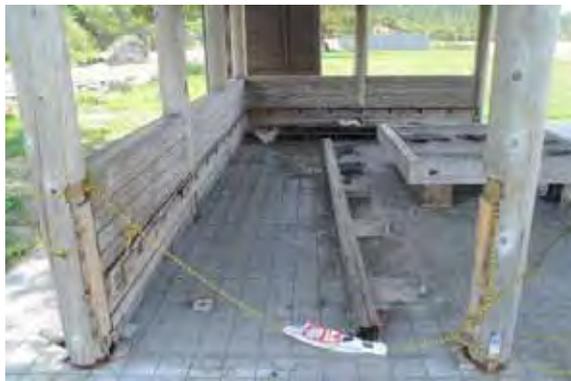
壁面の流出部

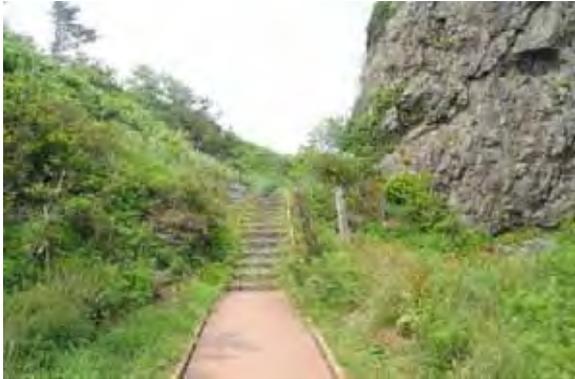
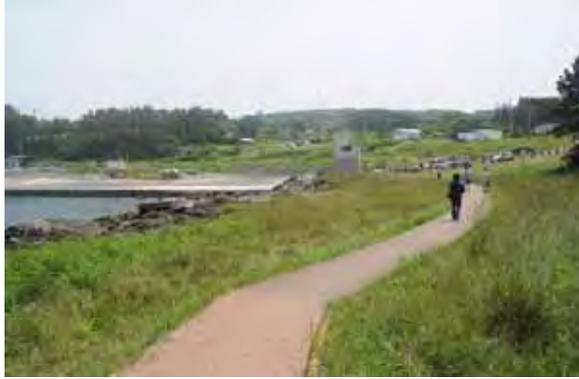
舗装部分及び階段部分

浸水していない地区であるため津波の影響は見られない。一部、階段に地割れが生じている部分がある（被災前から兆候があったものの、被災後、より進行した）。

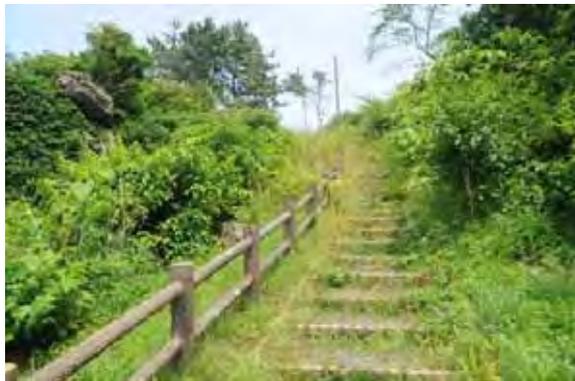
階段部分

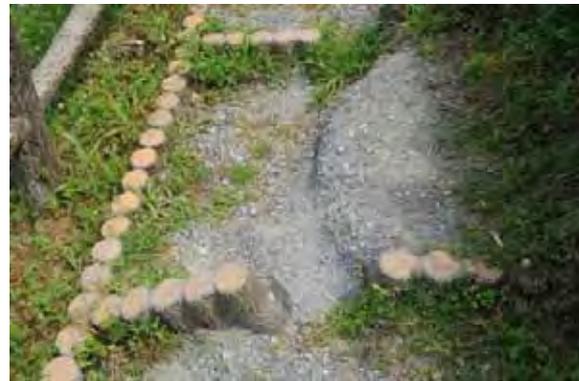
段差発生部分

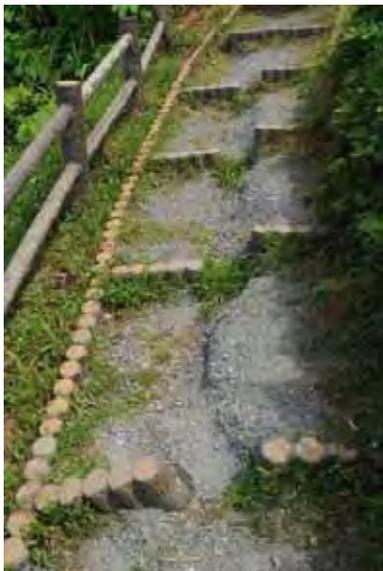
地割れ発生部分

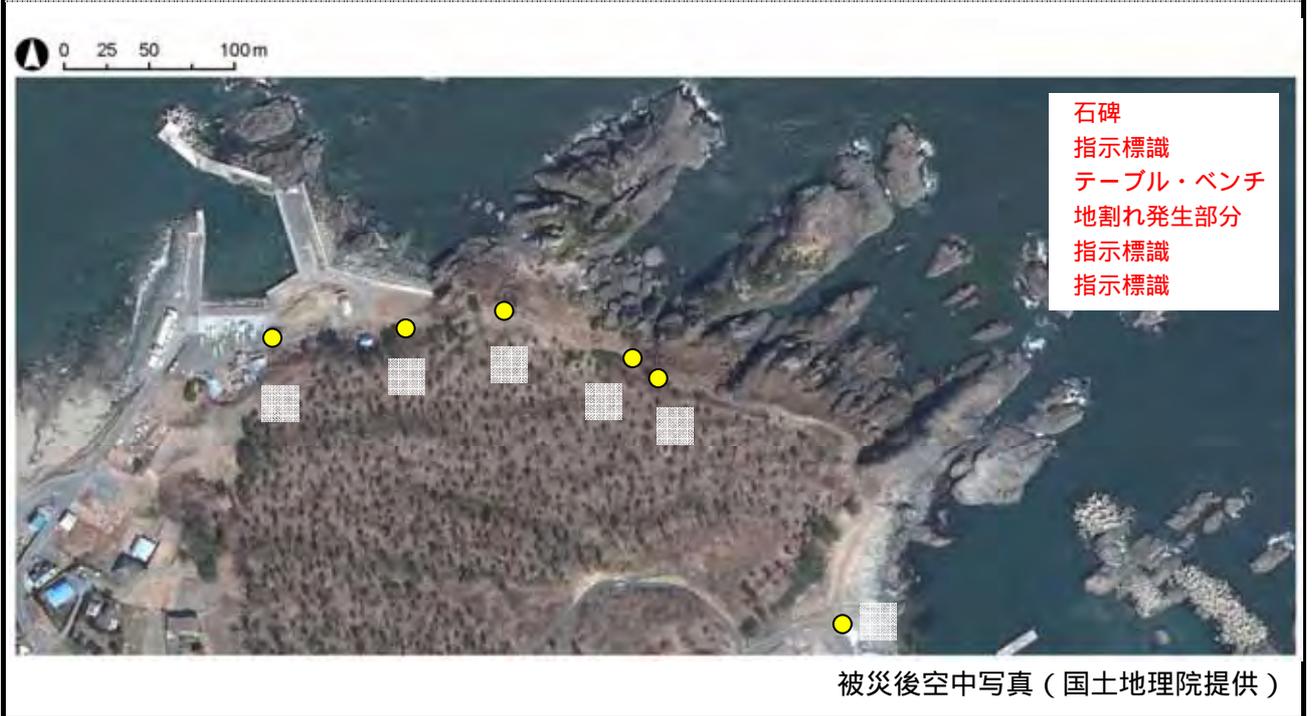
白浜漁港から深久保漁港にかけての歩道は津波による浸水はなく、一部、地盤にダメージがあるのみで、利用上は問題ないと思われる。

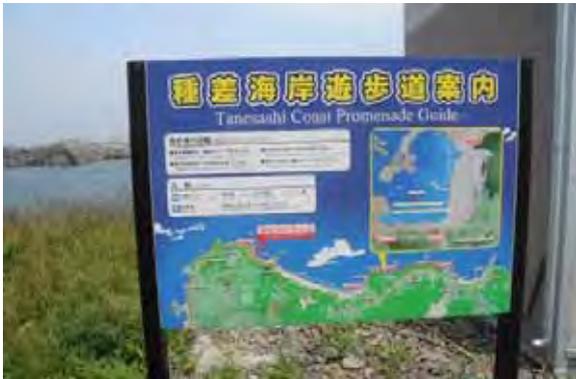
種差海岸遊歩道の案内板

種差海岸遊歩道の案内板が設置されている。津波により、案内板が倒壊している。津波により、案内板が倒壊している。

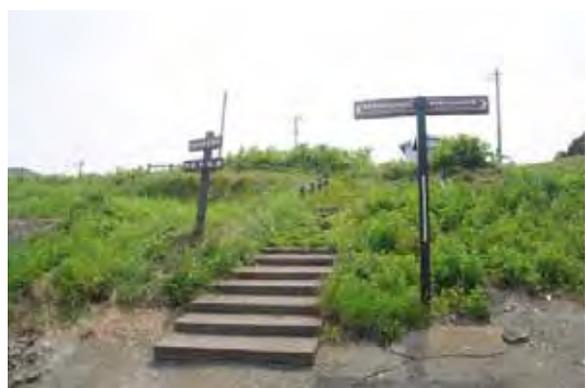
種差海岸遊歩道の案内板

歩道の入口に複数の指示標識が設置されているが、津波により、指示標識が倒壊している。津波により、指示標識が倒壊している。

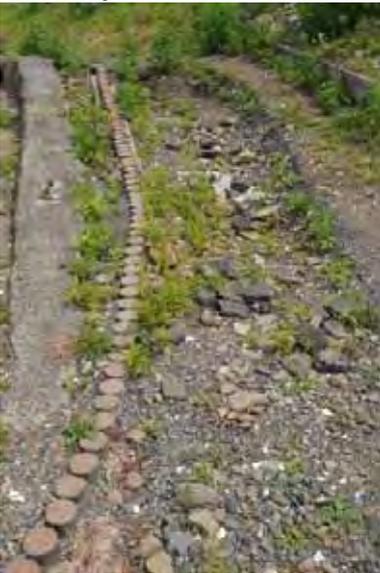
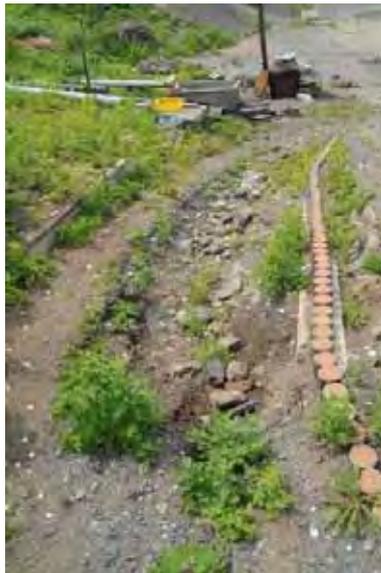
淀の松原方面の入口付近の歩道が津波により浸食されている。歩道が浸食されている。歩道が浸食されている。

えぐられた歩道

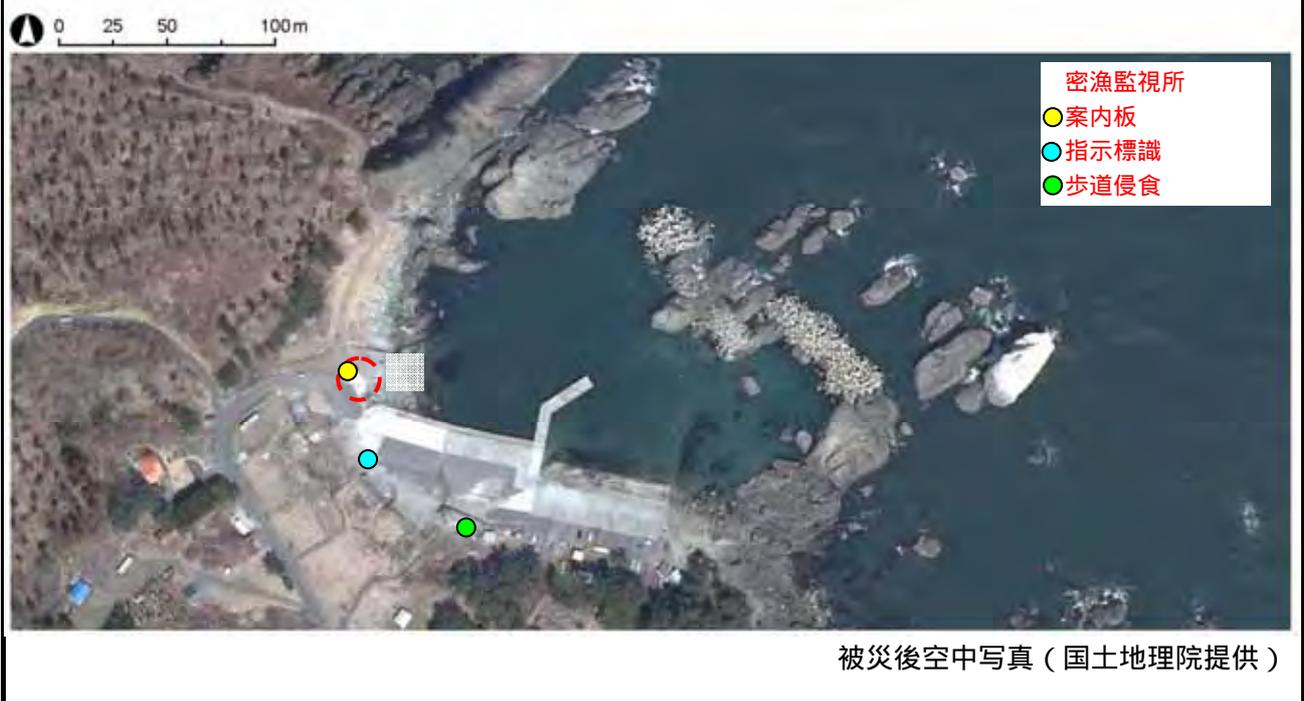
港湾部全域と歩道の一部が津波により浸水したが、もともと施設は少なく、被害の規模は小さい。

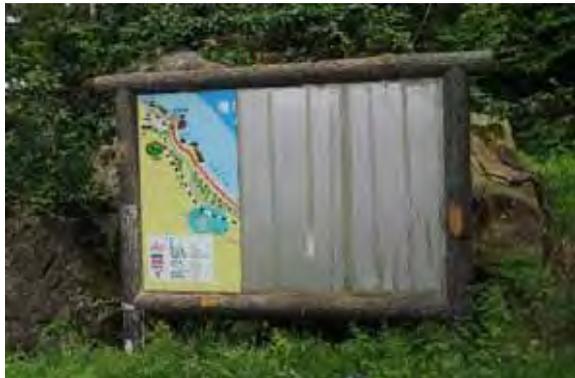
種差海岸遊歩道の案内板（深久保漁港側入口付近）

深久保漁港側の歩道入口付近にある案内板の表面が損壊している。また、淀の松原の案内板が倒れている。白岩の案内板や種差天然芝生地側の案内板については、目立った被害は見られない。

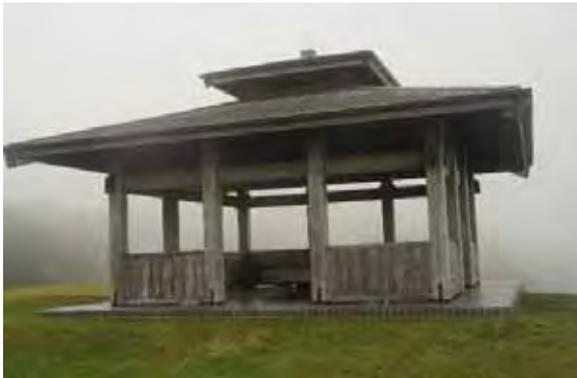
東屋

いずれも浸水しておらず、目立った被害は見られない。

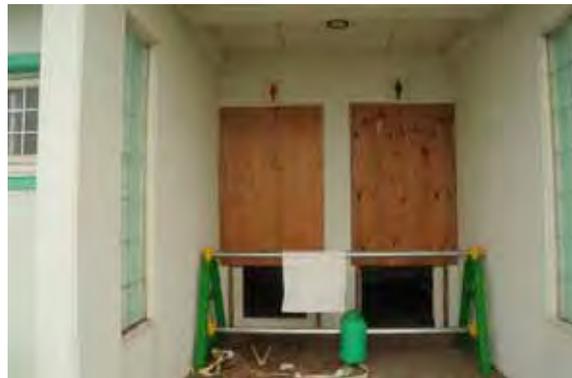
入口

入口ドア、天井、ブースのドア等が破損している。

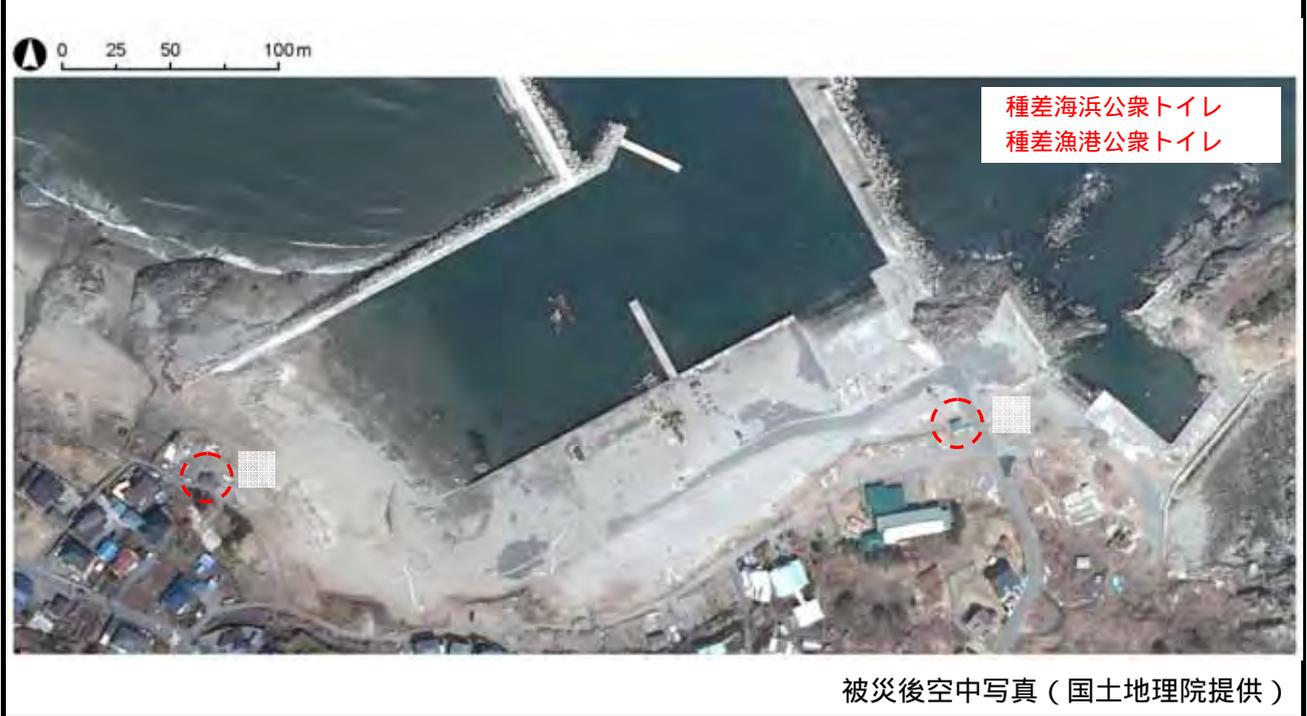
図面

漁港の全域が浸水し、多くの建物が被害を受けた。2 箇所のトイレは建物は残されたが使用不可能な状態となっている。

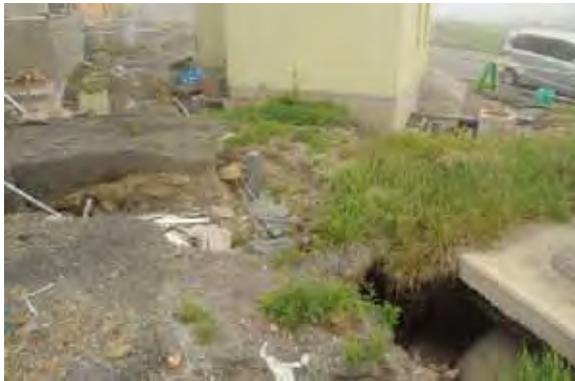
建物そのものの外観上の損壊は見られないが、路盤が陥没してしまっている。配水管も損傷している。

陥没した路盤

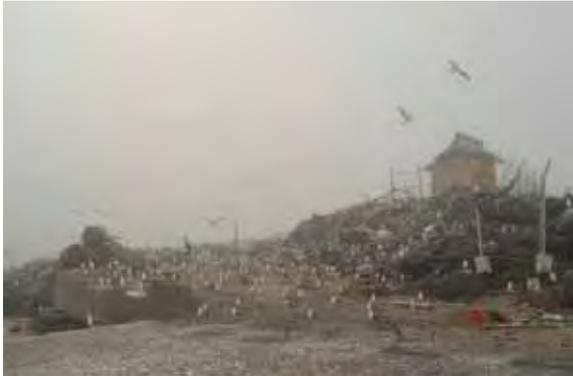
弁天島入口

ウミネコの集団繁殖地である弁天島の立入制限柵が津波により倒され、半壊状態となっている。

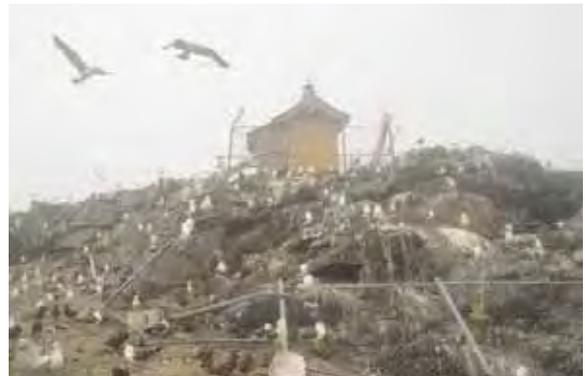
形状が改変された柵

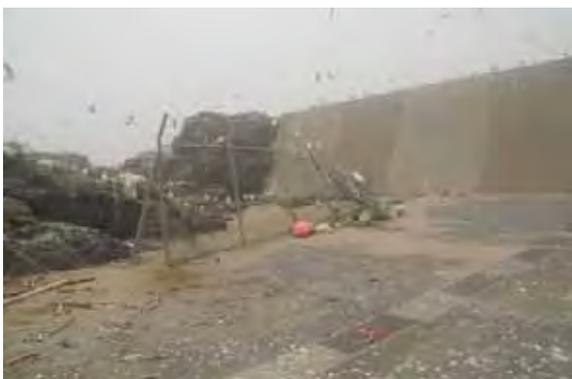
形状が改変された柵

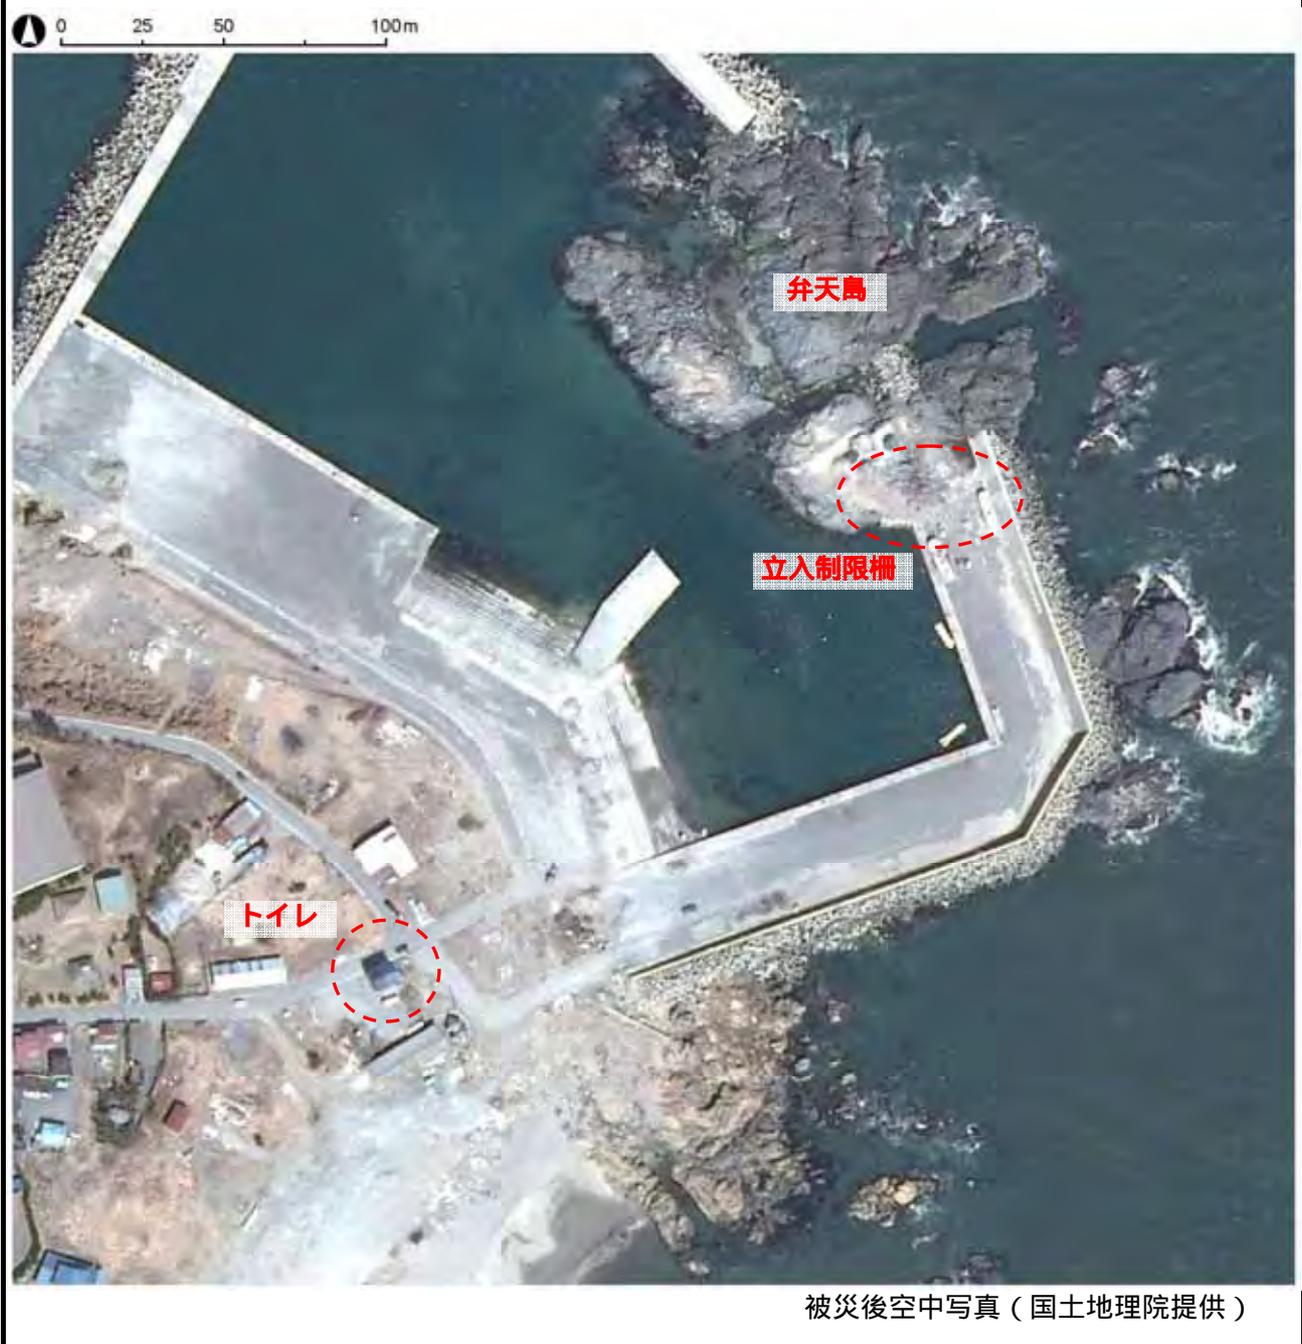
図面

大久喜漁港及び弁天島の大部分が津波により浸水した。建物が直接的に損壊した他、路盤の陥没など、基礎となる地盤も改変されている。

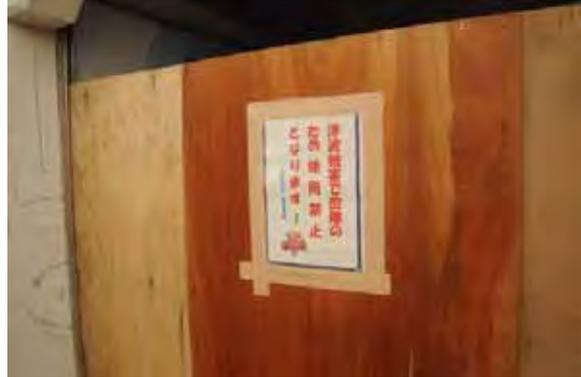
入口

外観上は目立った損傷が見られないが、津波の影響により使用禁止となっている。浄化槽や配管等に損傷箇所があるものと思われる。

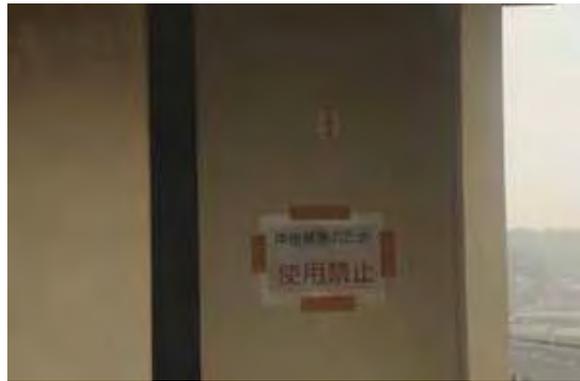
入口

外観上は損傷が見られないが、津波被害により使用禁止となっている。漁港のトイレと同様に、浄化槽や配管等に損傷があったものと思われる。

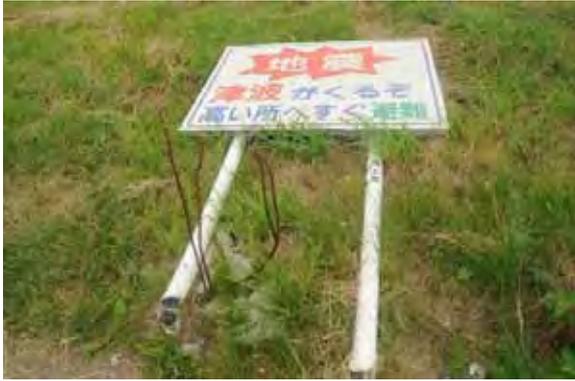
津波の注意標識

津波の注意標識が根元で折れ、倒れている。
