2) 公園事業

(1) 調査の概要

自然公園の公園事業施設及び公園事業に相当する施設（歩道、車道、休憩所、トイレ、博物展示施設を含む観光関連施設、観光船、宿舎、標識、野営場等）及びその関連施設の被害状況を現地調査（目視）により把握し、写真撮影を行った。

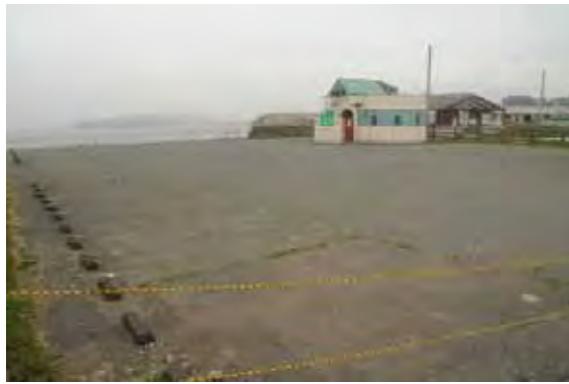
大蛇漁港の駐車場

全域が浸水したが、目立った被害は見られない。

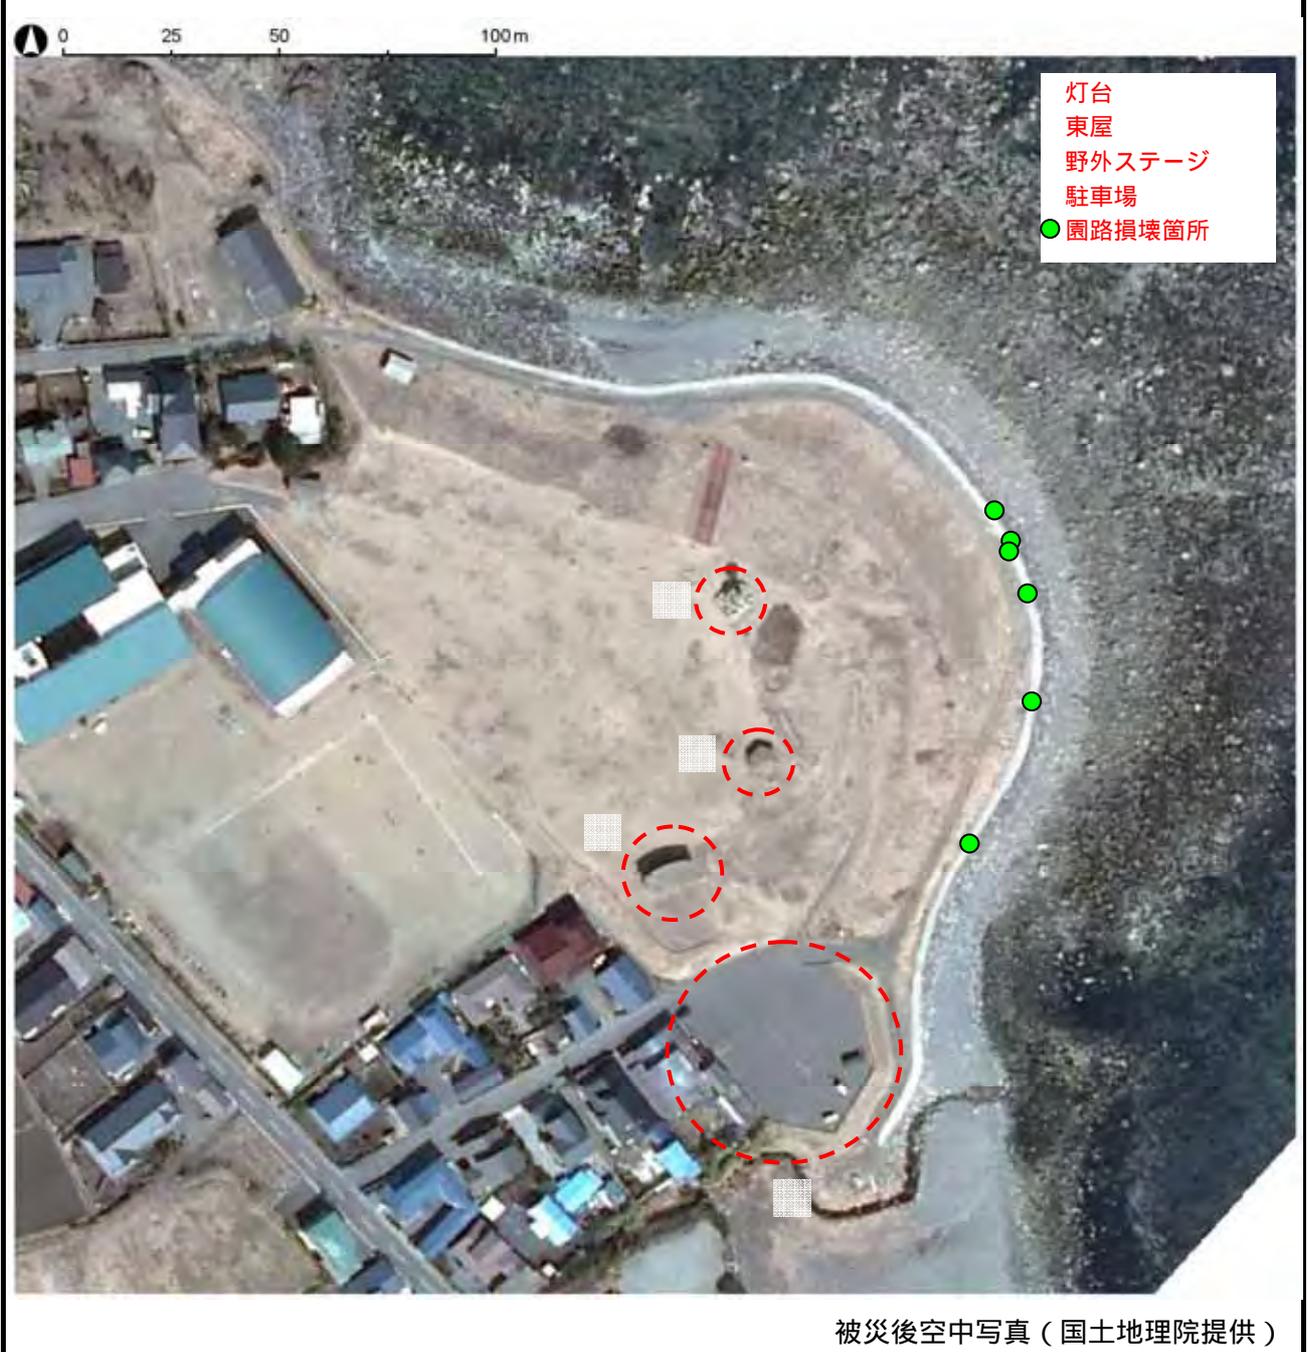
図面

沿岸部及び駐車場が浸水し、園路が損壊している。丘の上までは浸水しなかったため、東屋や野外ステージ等の施設に被害はなかった。
