基本情報		位置
調査日	2011年7月27日

<p>座標：X 141°38' 8 Y 38°56' 57</p>
調査時	14:00~14:50	
調査者	笠原岳洋、河島泰斗	
都道府県市町村	宮城県気仙沼市	
公園名	気仙沼県立自然公園 (普通地域)	
地区名	大理石海岸	
事業主体	不明 (立ち入り禁止措置は気仙沼市が実施)	
規模・構造	RC造(トイレ)、石畳(歩道)	
整備年度	不明

基本情報		位置
調査日	2011年7月29日	<p>座標： X 141° 33' 59 Y 38° 48' 48</p>
調査時	8:40~9:30	
調査者	笠原岳洋、河島泰斗	
都道府県市町村	宮城県気仙沼市	
公園名	南三陸金華山国定公園 (第2種特別地域)	
地区名	大谷海岸	
事業主体	不明 (更衣室は市営の表記あり)	
規模・構造	RC造(更衣室) 木造(トイレ)	
整備年度	不明

基本情報		位置
調査日	2011年7月28日	
調査時	18:00~18:30	
調査者	笠原岳洋、河島泰斗	
都道府県市町村	宮城県南三陸町	
公園名	南三陸金華山国定公園 (第2種特別地域)	
地区名	長須賀	
事業主体	不明	
規模・構造	RC造	
整備年度	不明

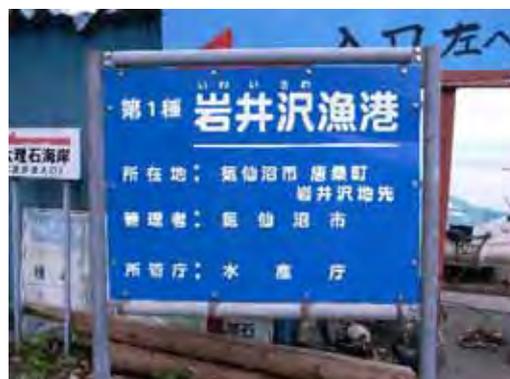
漁港の案内

駐車場付近に大理石海岸の案内と岩井沢漁港の案内板があるが、いずれも損傷は見られない。

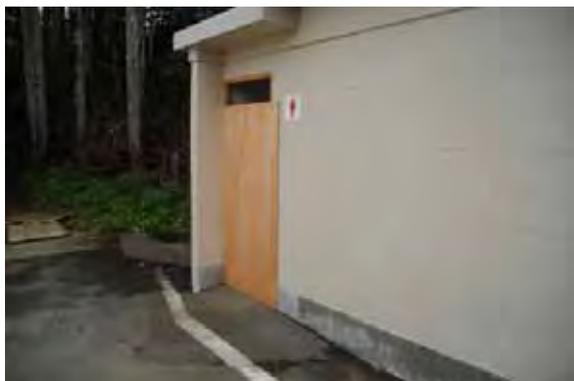
外観上の損壊や周辺の地盤の歪みは見られない。入り口は既に板が打ち付けられており、使用禁止の状態となっている。内部を確認することができなかったため、具体的な被害状況は不明であるが、改修が必要な状態であると思われる。

入口には板が打ち付けられている

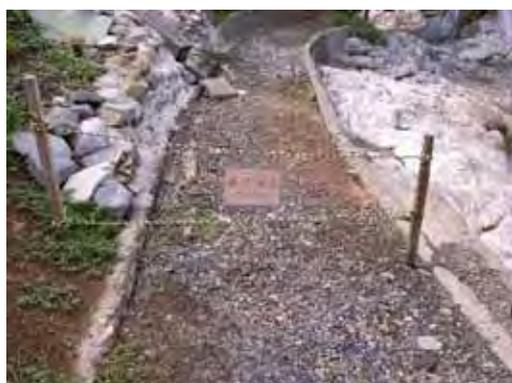
歩道は入り口付近及び、神社から海岸沿いへ降りる歩道の入り口付近にロープが張られ、通行禁止となっている。所々、歩道や斜面が崩れており、一般の利用には危険が伴う状態である。指示標識については、1箇所倒れていた他は損壊等は見られなかった。

入り口に張られたロープと通行禁止の表示

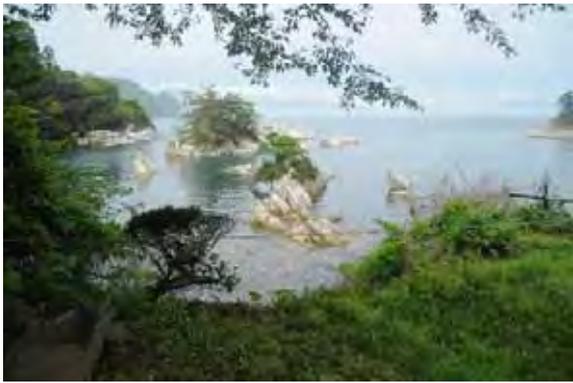
海側の路肩が崩壊（ロープが張られている）

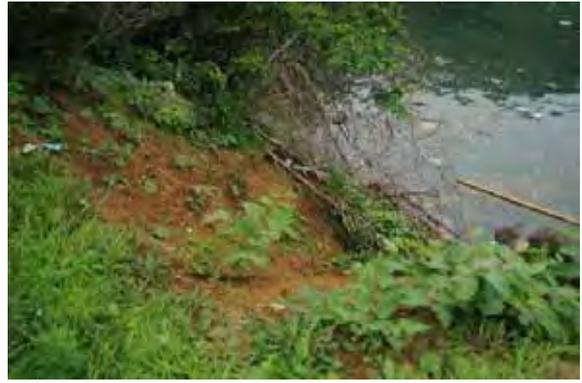
路肩の崩壊面（左写真の場所）

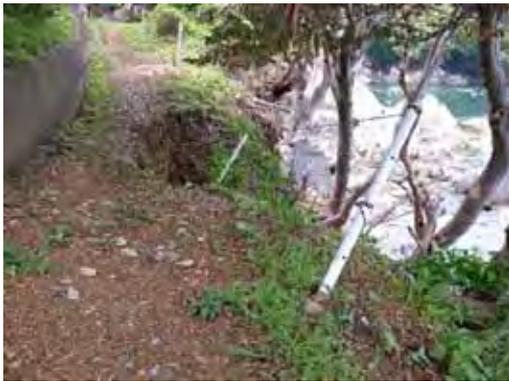
路肩が崩壊

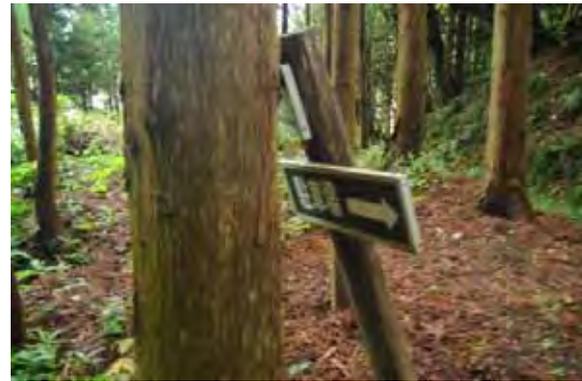
倒れた指示標識（木に立てかけてある）

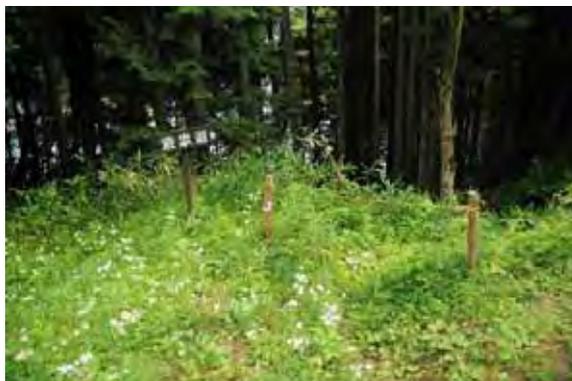
海岸へ降りる歩道の入り口にロープが張られ、
通行禁止となっている

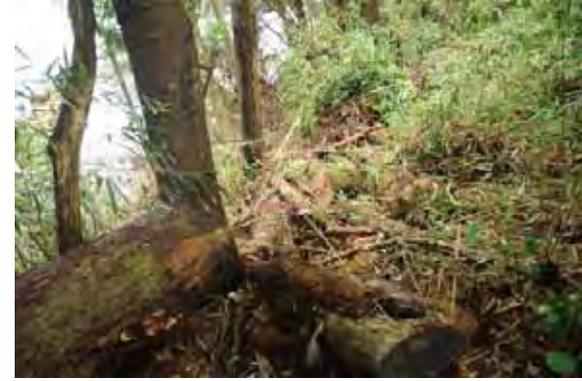
歩道横の斜面が崩壊

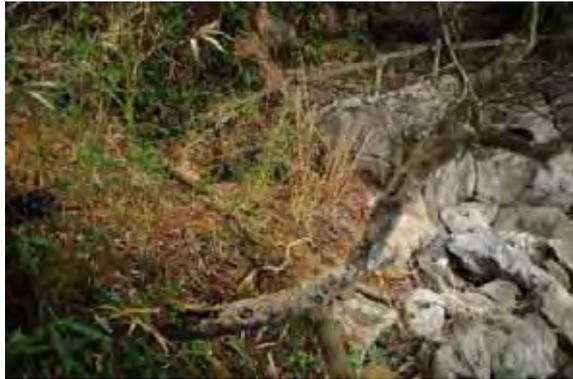
海岸沿いの石畳の歩道には目立った崩壊等はないが、一部、斜面が崩れて通行不能な状態となっている

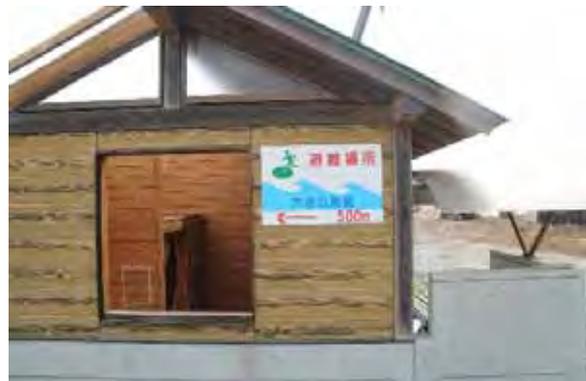
建物は残っているが、屋根は落ちており、窓もなくなっている。また、内部の扉、証明、便器などの損傷が激しく、半壊状態である。

損壊した窓と津波避難の標識

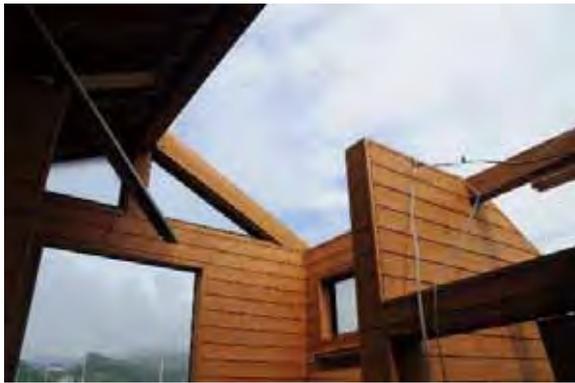
屋根が損壊

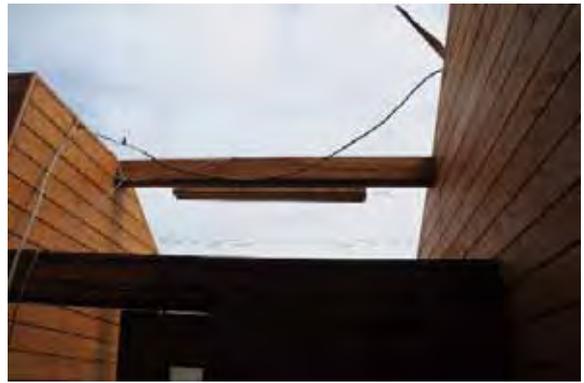
屋根が損壊

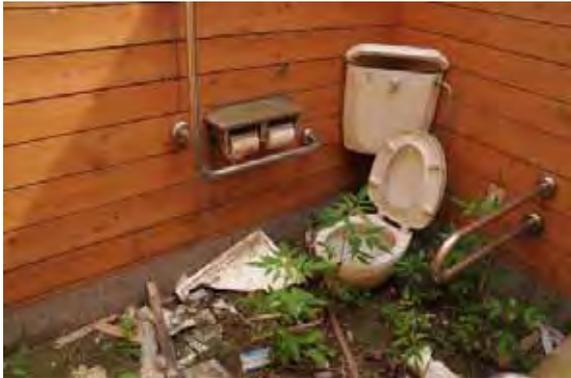
内部（泥や板材等が堆積）

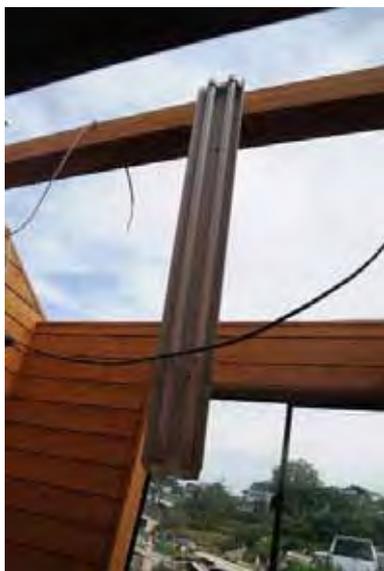
内部（照明の損壊）

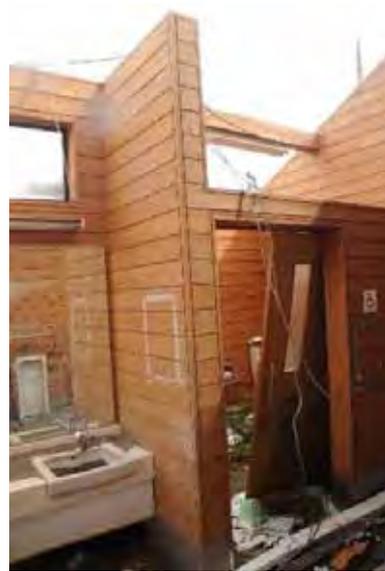
内部（屋根、扉の損壊）

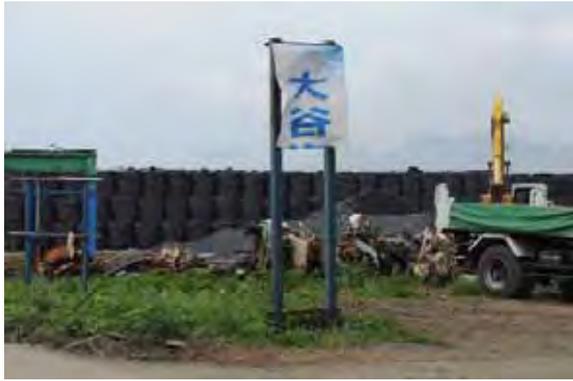
海水浴場の看板

大谷海岸海水浴場の看板は半壊状態である。また、付近にある案内板は骨組みのみとなっている。

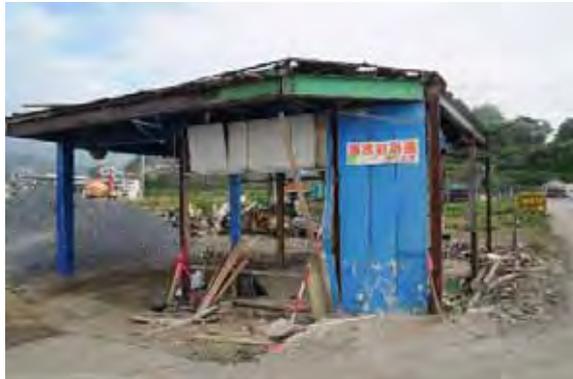
売店（正面）

売店もしくは海の家だったと思われる建物はほぼ全壊で、骨組みのみとなっている。

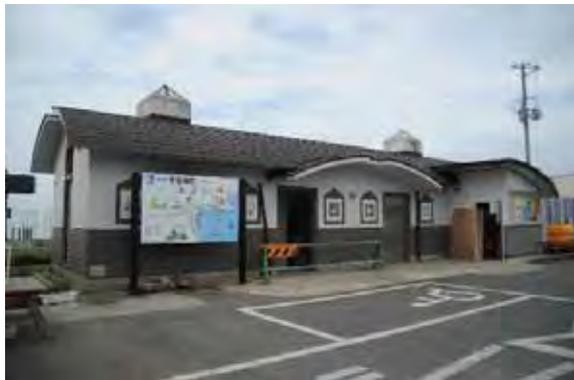
道の駅のトイレ

道の駅関連の施設については、建物は残っているが内部の損傷が大きく、中へ入るのは危険な状態である。トイレも建物は残っているが使用不可能な状態となっている。なお、道の駅は一部であるが営業を再開している。

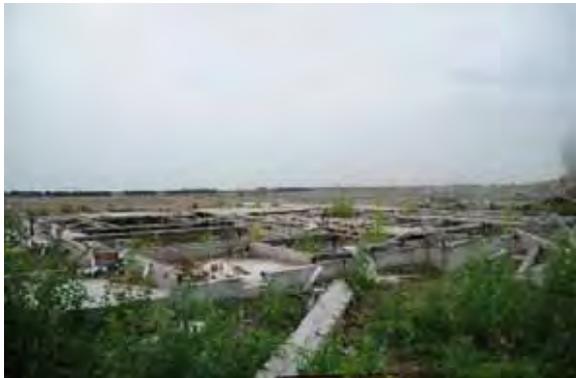
建物は全壊し、基礎が残るのみであり、公園施設なのか沿岸部の民家なのかも判別できない状態である。1/25,000 地形図上で施設があると思われる地区は津波により地盤が大きく失われた場所であり、近づいて確認することはできなかった。

基礎のみが残された建造物跡

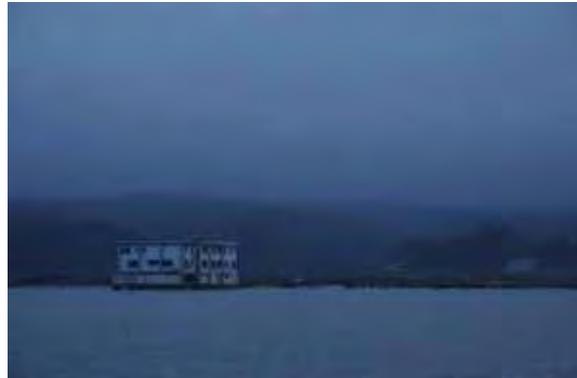
海水浴場の施設があったと思われる地区

津波により砂浜や後背部の地盤が失われており、全体が甚大な被害を被っている。海水浴場の施設があると思われる地区は実際に確認することはできなかったが、北部の建造物ですら全壊状態となっていることから、それに近い状態になっている可能性が高い。また、空中写真で見ると、地盤そのものが大きく改変されている可能性が高い。砂浜が消失しているため、今後の海水浴場のあり方の検討も必要であるが、少なくとも施設は全面的な再建が必要であると思われる。

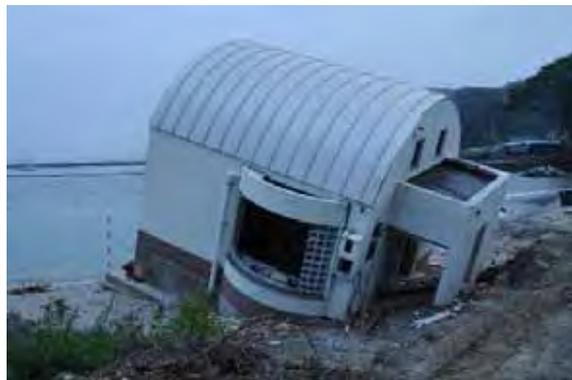
建物自体には大きな損傷は見られないが、地盤が完全に失われ、固定されていない状態となっており危険である。内部にも軽微な損傷が見られる。

トイレ全景

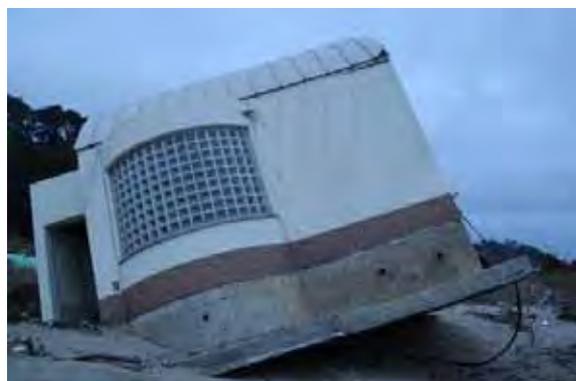
基礎部分

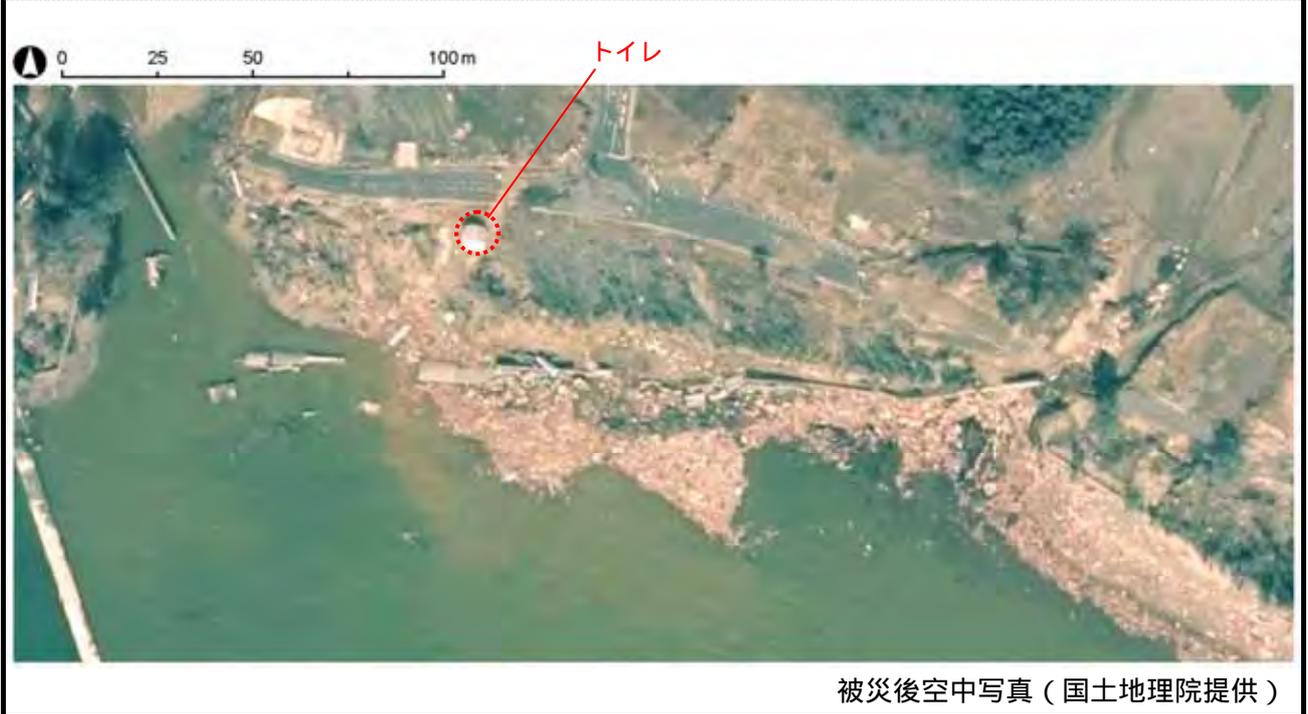
津波により砂浜や後背部の地盤が失われており、トイレのほか、道路も崩壊しており、調査実施時点では補修作業が行われていた。

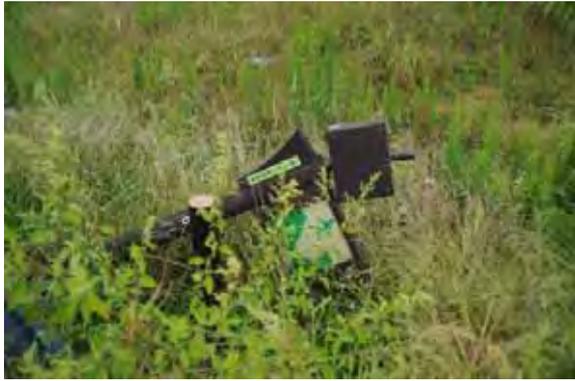
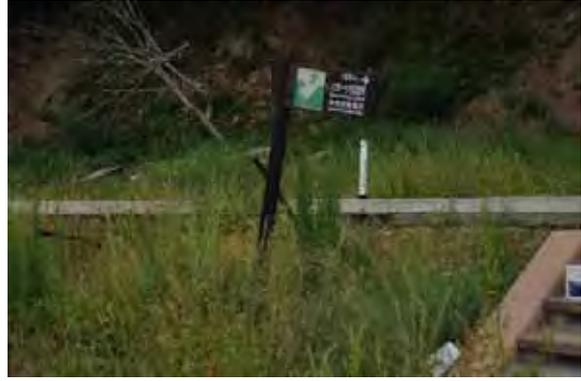
津波の際の避難誘導標識が設置されているが、津波により倒されているものや、傾けられているものがある。

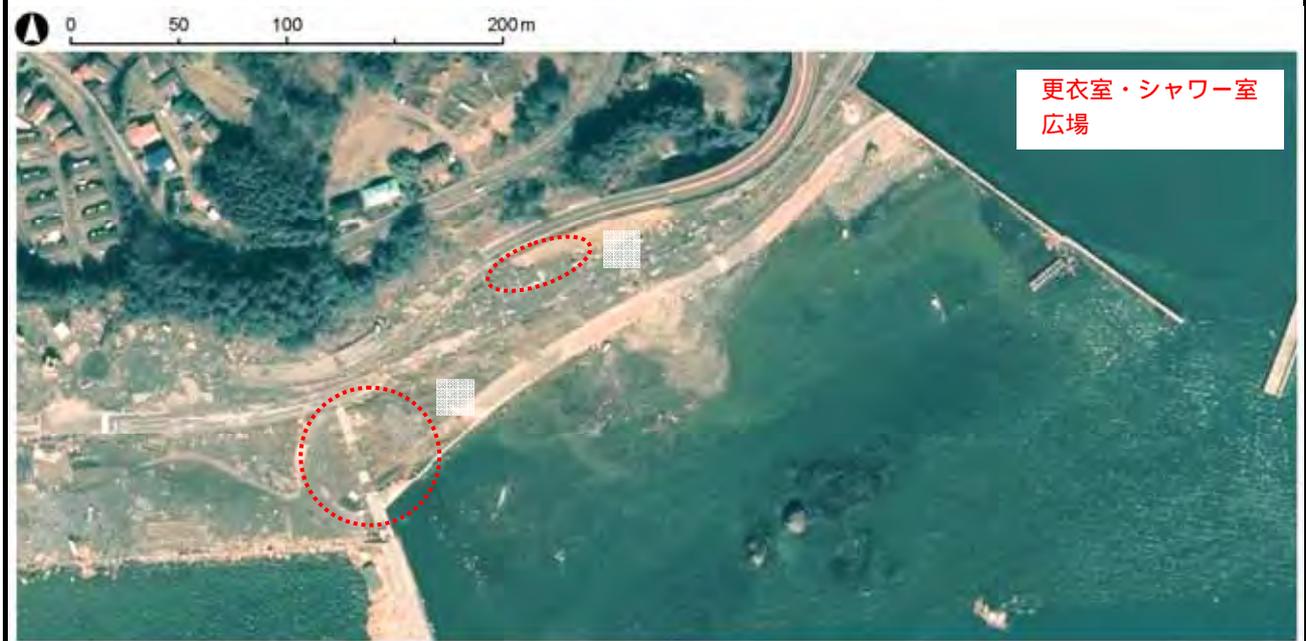
地区全体が津波により浸水しており、大きく被害を受けている。

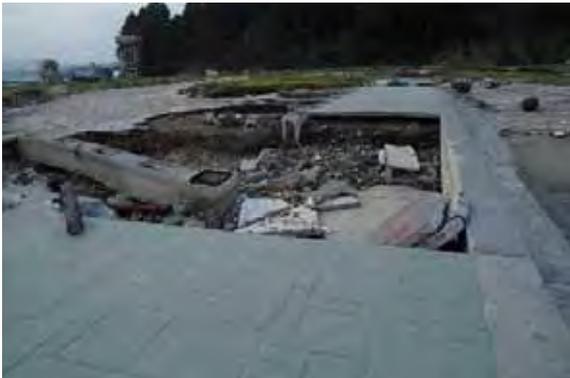
袖浜から荒島へ渡る歩道には手すりがあったと思われるが、ほぼ全壊の状態である。歩道そのものについては、1箇所（公園区域外）のみ舗装が剥がれて崩壊している部分がある（写真中段左）がその他は目立った損壊は見られず、歩くことには問題がない。ただし、手すりは全壊状態となっている。荒島の中へ入る歩道については、入り口付近の斜面が階段とともに崩壊しており、中へ入ることは不可能な状態となっている。また、入口の鳥居も根元を残して流出している。なお、公園区域外であるが、袖浜の歩道や広場等は大部分の舗装が剥がれた状態となっている。

歩道の崩壊部分

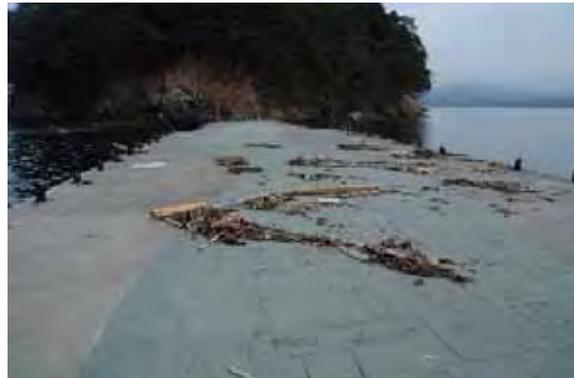
袖浜-荒島間の歩道（手すりが全壊）

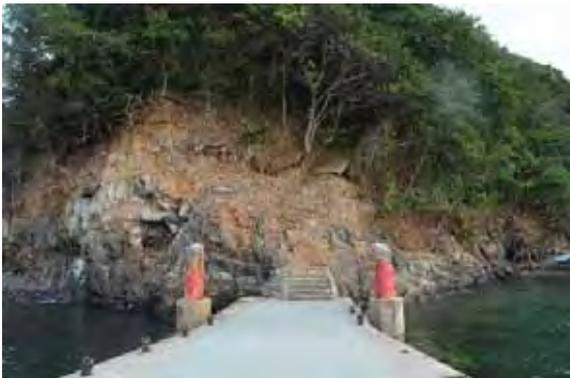
根元のみ残された鳥居

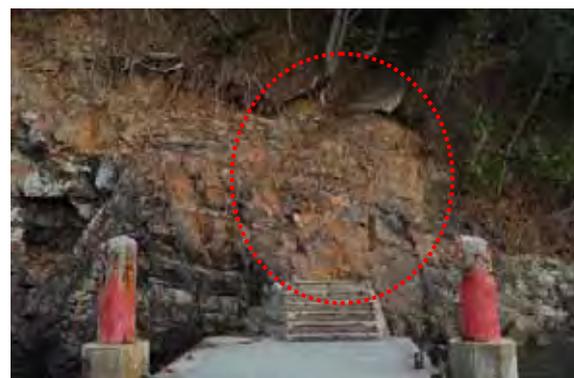
歩道の崩壊部分

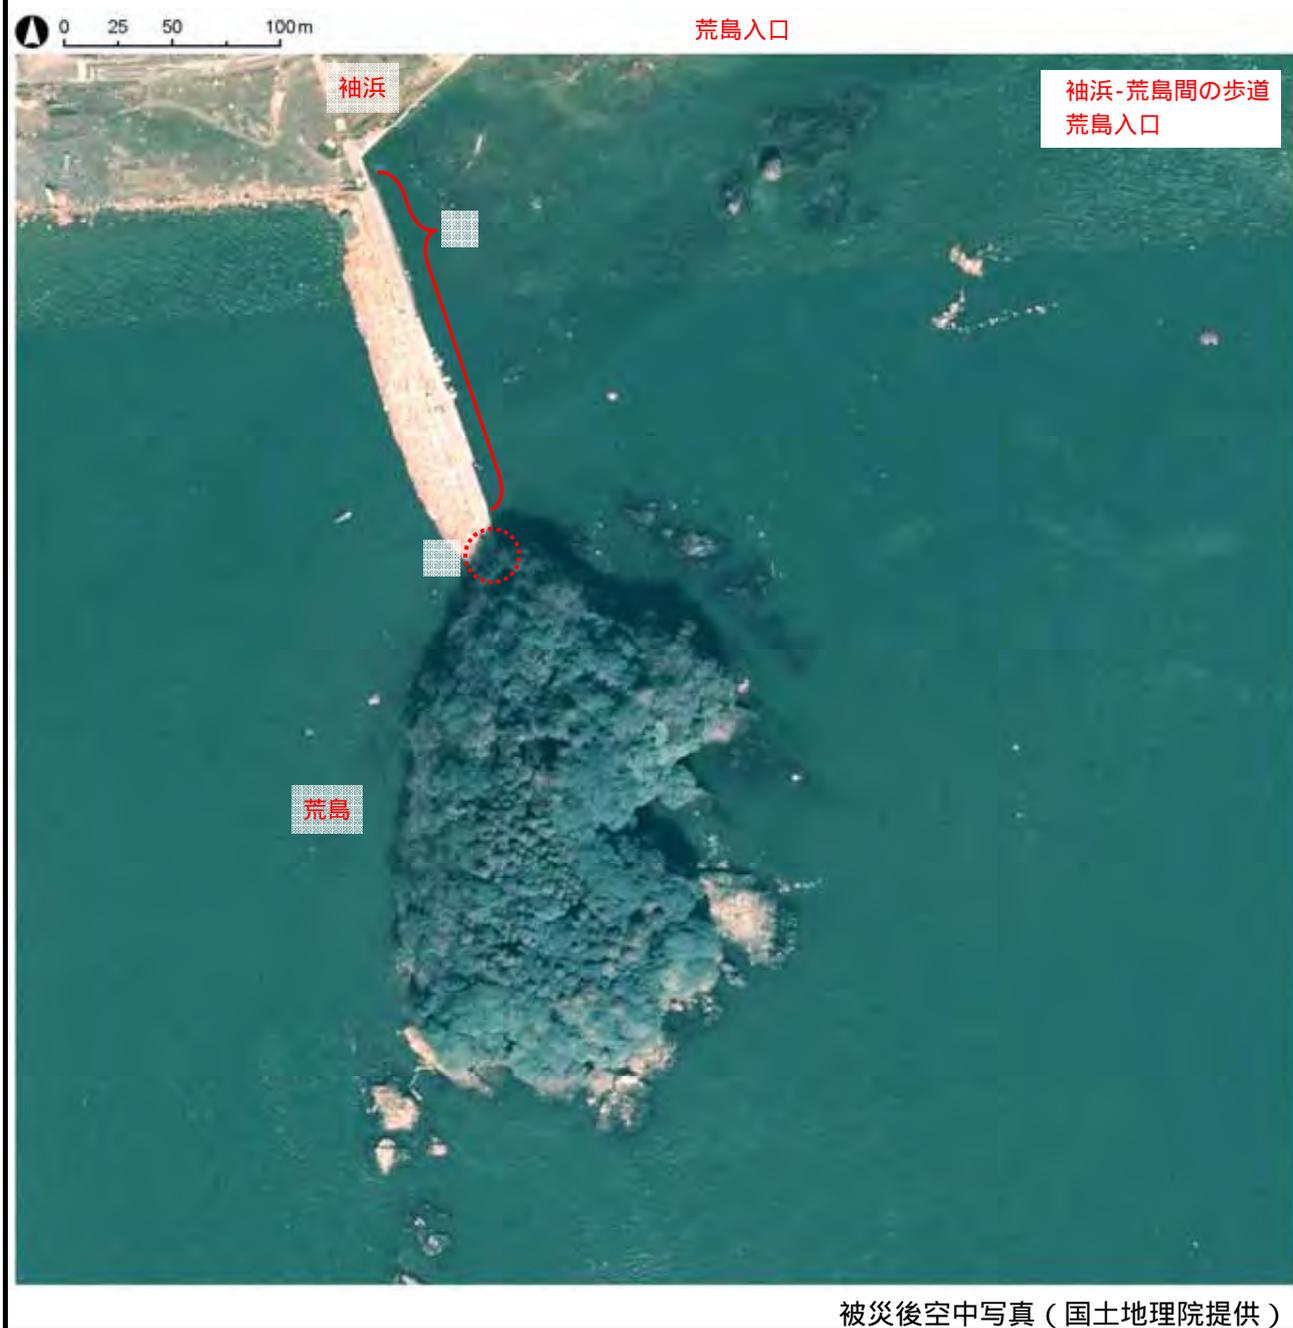
荒島は入り口の歩道が崩壊しており、中へ入ることができないため、それ以外の被害は把握できていない。袖浜から荒島へ渡る歩道に関しては、歩くことは問題ないが、津波が越流しており、全域にわたって手すりが損壊している。

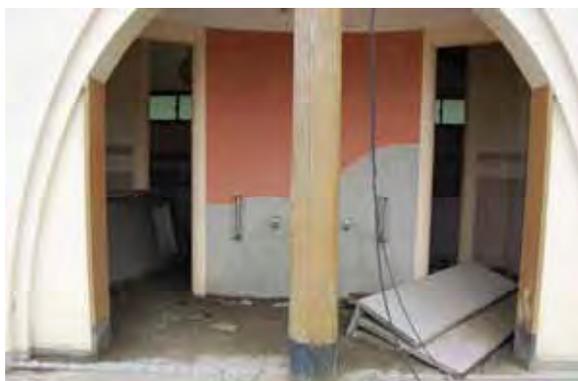
入口

建物は残されており、傾斜もなく、外観上は大きな被害が見られない。しかし、入口や内部はドアがはずれる等の被害が見られる。また、泥が内部に堆積しており、使用不可能な状態となっている。

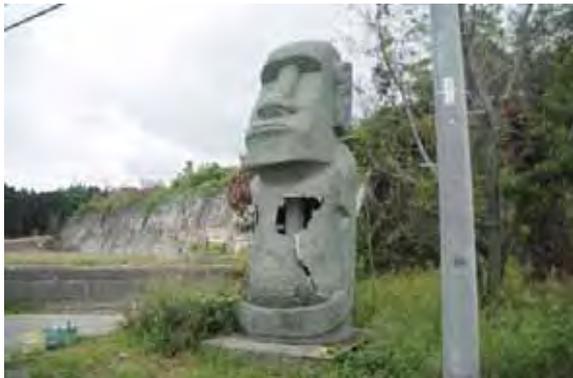
南三陸町には、チリ地震津波をきっかけに交流がはじまったチリから送られたモアイ像が複数個所に設置されており、さわやか公園もその1つである。モアイ像は立った状態で残っているが、損壊した状態である。チリ地震津波に関連した解説板については、目立った被害は見られない。

モアイ像

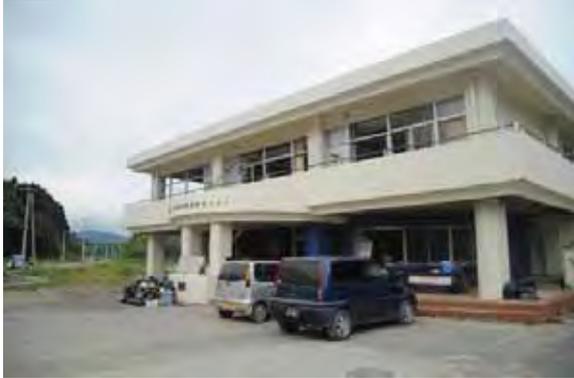
外観

建物は残されており、傾斜もないが外壁には傷が見られる。また、地盤がえぐられている等、基礎にも被害が見られる。ほとんどの窓はなくなっており、内部の天井もはずれてむき出しの状態となっている。なお、調査日時点ではボランティア受付センターとして利用されていた。

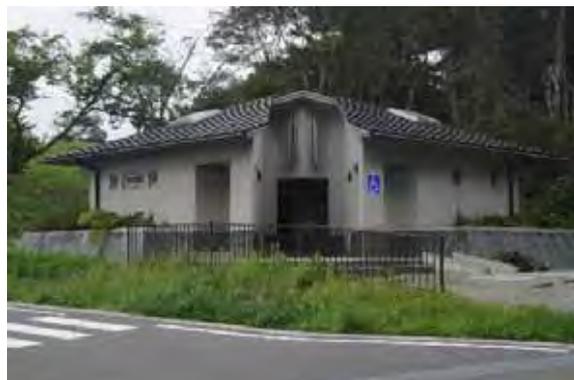
神割崎入口付近のトイレ

キャンプ場内を含め、神割崎地区には複数のトイレが設置されている。いずれも高台にあるため大きな被害は見られず、使用可能な状態である。神割崎入口付近のトイレについては、使用可能な状態であるが、地盤のゆがみ等が見られる。

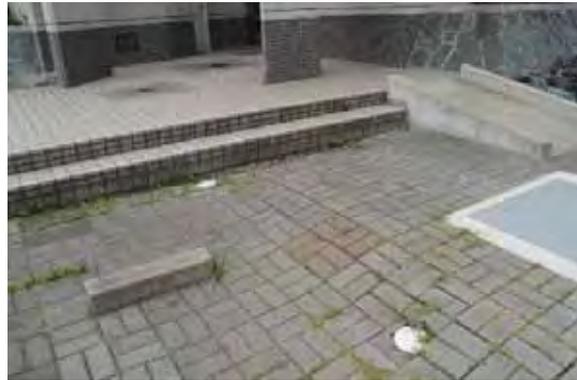
トイレ前のゆがんだ地盤

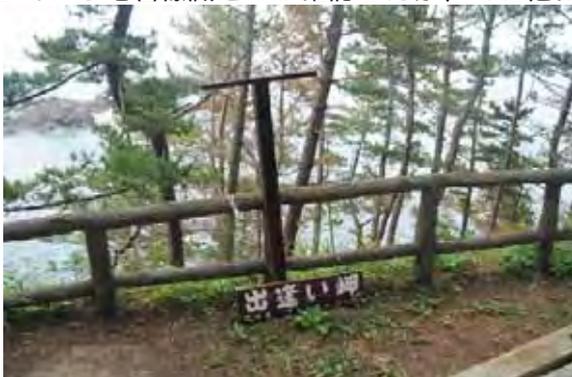
損壊している地名標識を1つ確認したが、その他には大きな被害は見られなかった。

損壊した地名標識

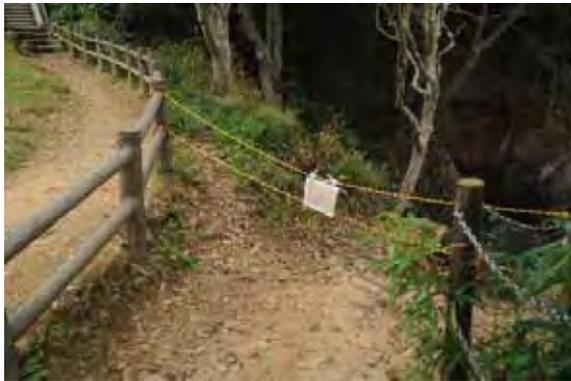
神割崎へ降りる歩道の入口付近

神割崎周辺の歩道については、一部、手すりが損壊している。神割崎へ降りる歩道は調査日時点で立入禁止となっていた。歩道そのものに被害は見られないことから、手すりの破損により安全性が確保できないため、立入禁止にしたものと思われる。

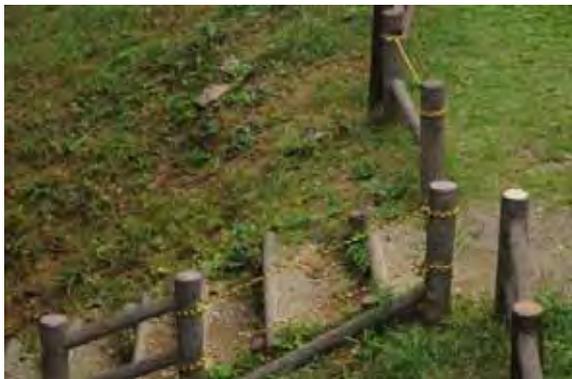
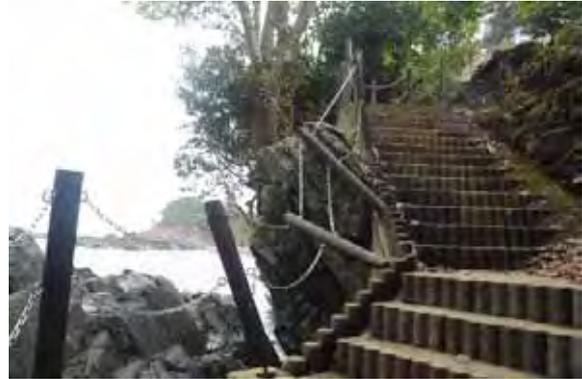
損壊した手すり

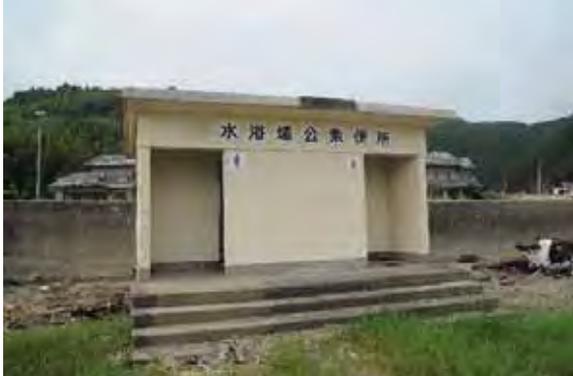
西側のトイレ正面

白浜は海水浴場となっており、2箇所のトイレがある。いずれも外観上は大きな被害は見られないが、内部はブースドア等が損壊している。また、砂が内部に入り込んでおり、使用は不可能な状態である。地盤がえぐられたことにより、いずれのトイレも基礎部分が露出しているが傾き等は見られない。

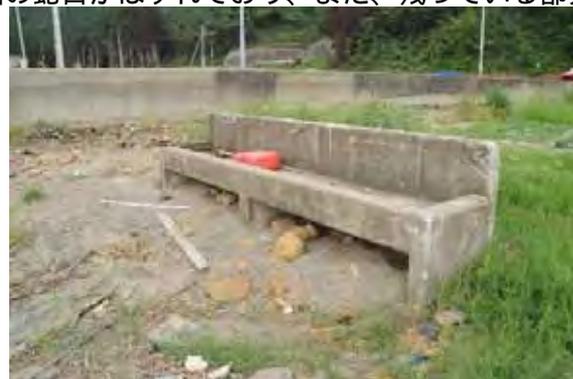
水飲み場

数個の蛇口がはずれており、また、残っている部分についても、水は出ず、使用不可能な状態である。

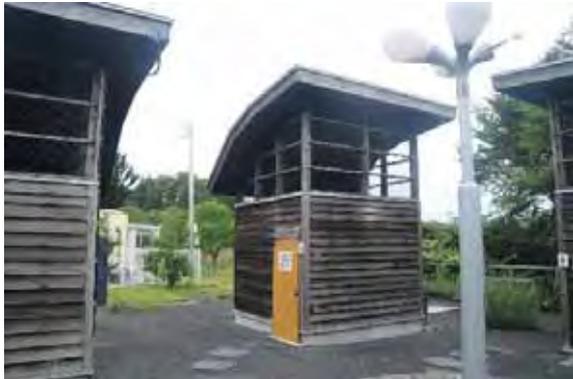
トイレ入口付近

外観上は目立った被害は見られない。トイレは閉鎖されており、水道凍結防止のため3月末まで閉鎖するとの表示が張られていた。震災発生時点で凍結防止のため、閉鎖されていたが、そのまま閉鎖が解かれていない状態だと考えられる。

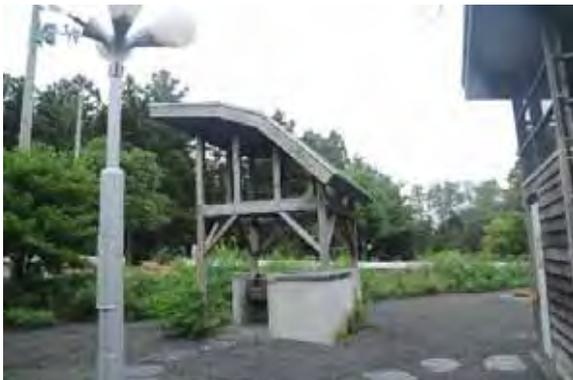
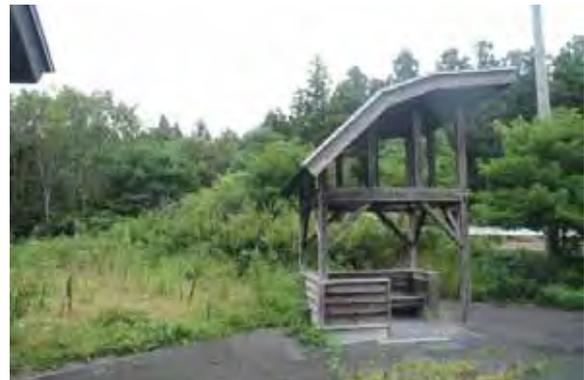
休憩施設

屋根つきの休憩施設が設置されており、いずれも目立った被害は見られない。

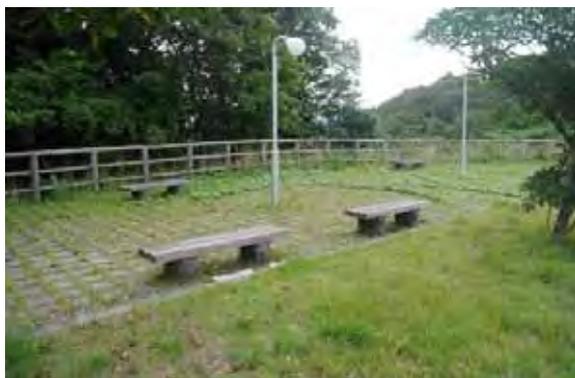
ベンチ・街灯

ベンチや街灯も設置されているが、いずれも目立った被害は見られない。

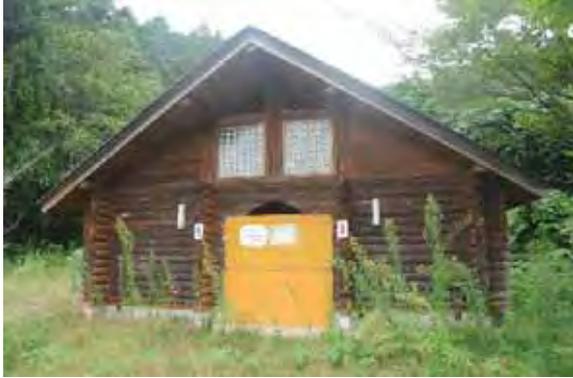
トイレ入口付近

外観上は目立った被害は見られない。トイレは閉鎖されており、水道凍結防止のため3月末まで閉鎖するとの表示の横に、震災のため当分の間使用を禁ずるとの表示が張ってあるため、震災前から閉鎖されていたものをそのまま使用禁止にしているものと思われる。

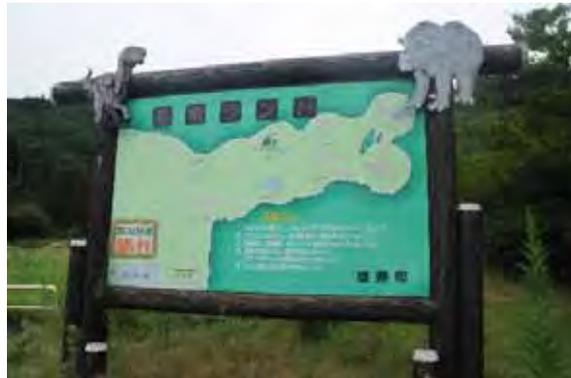
案内板

峠崎自然公園（恐竜ランド）の案内板が設置されており、目立った被害は見られない。

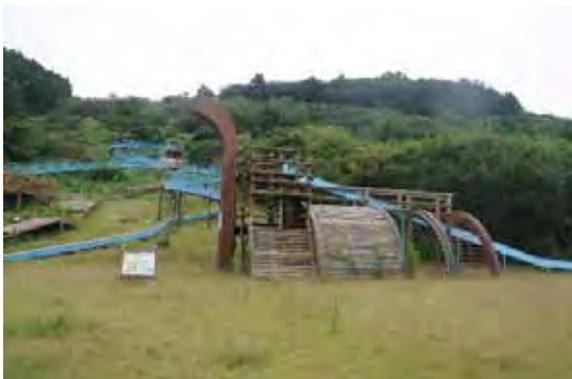
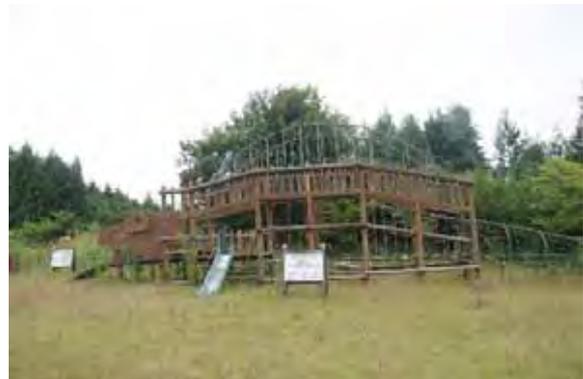
恐竜の形をした遊具

大型の遊具が多数設置されているが、目立った被害は見られなかった。

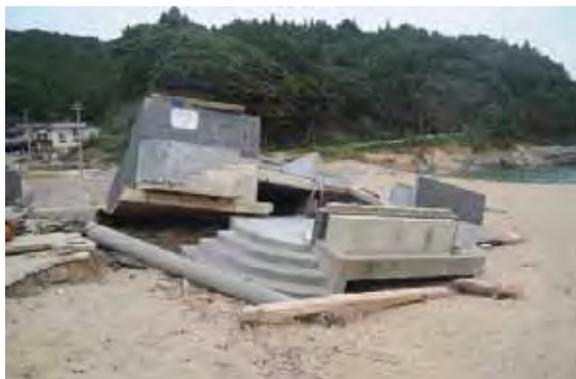
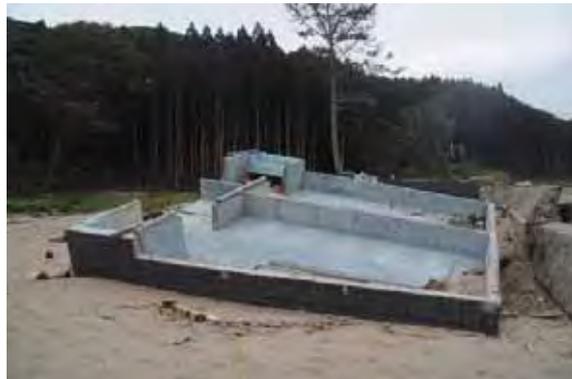
トイレ全景

上半分は消失し、全壊している。また、基礎も大きく損壊しており、復旧は困難であると思われる。

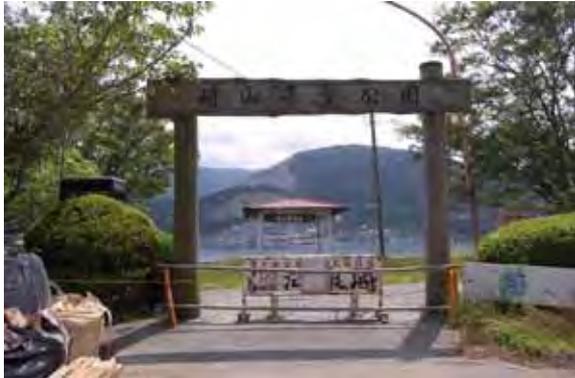
公園入口

現在は立ち入り禁止となっている。入り口付近に駐車場があるが、目立った被害は見られず、使用可能な状態である。

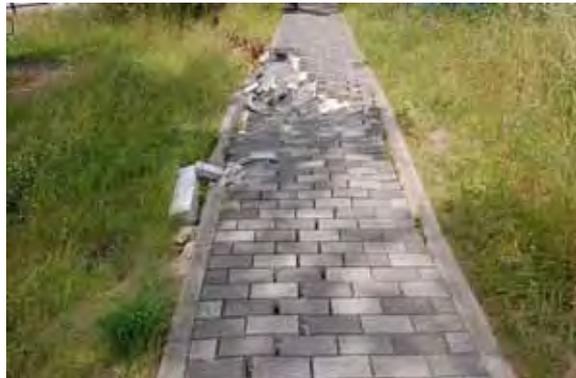
元の地盤が歪んでおり、所々に地割れが発生している。地盤の歪みの影響を受けて舗装材が剥がれたり、道が陥没するといった被害が発生している。

歩道の崩壊箇所

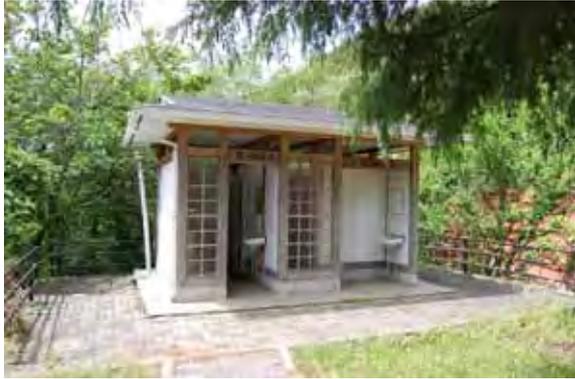
トイレ全景

トイレの建物や内部の便器等には目立った被害は見られず、使用可能な状態であると思われる。ただし、トイレの周囲においても地盤の歪みによる陥没が見られ、補修が必要であると思われる。

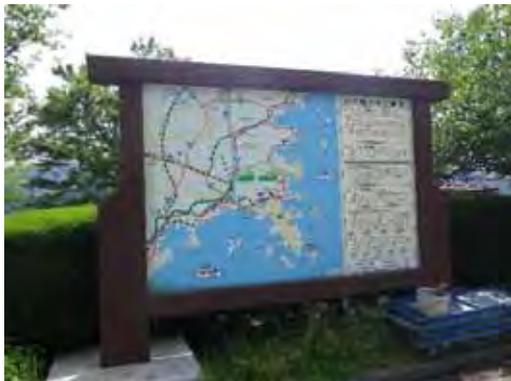
入口横の案内板

入り口付近と展望地に案内板が設置されているが、いずれも被害は見られない。

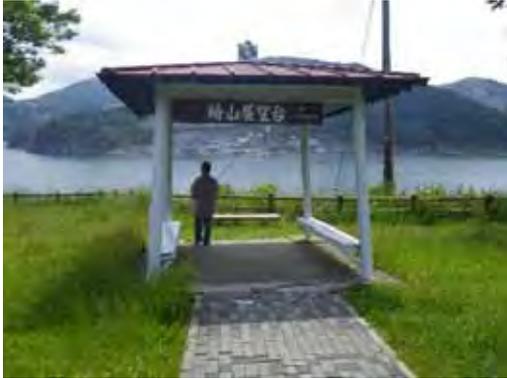
公園中央の東屋

東屋は 2 箇所設置されている。いずれも東屋そのものには被害は見られない。東側の東屋（写真下・右）については、基礎のコンクリートに亀裂が入り、中央で分断された状態となっている。

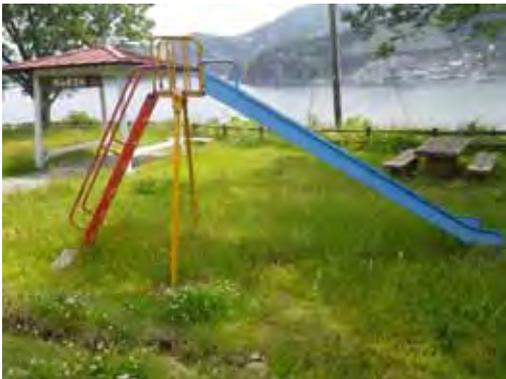
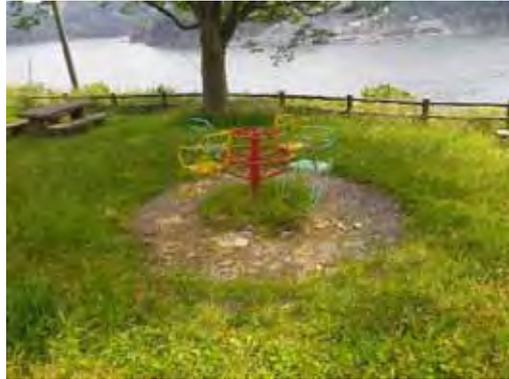
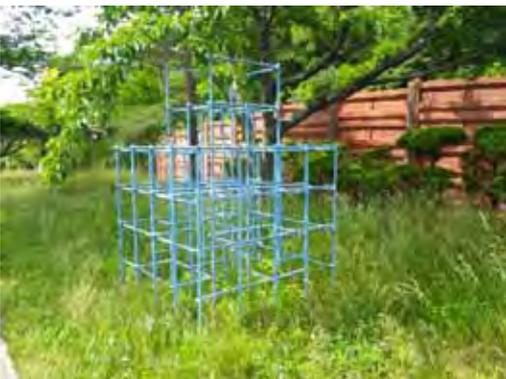
すべり台付近に地割れが見られるが、遊具そのものには外観上の被害は確認されなかった。

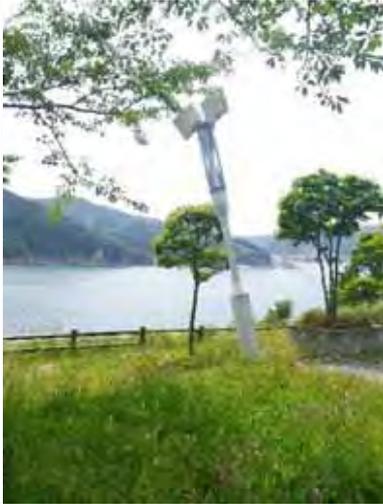
風車

上記の施設の他に風車、公衆電話、石碑があるが、いずれも外観上の被害は見られない。ただし、風車は地盤の変化の影響を受けて傾いてしまっている（写真左）。また、公衆電話の周囲も地盤の変化により小規模な陥没、園路の崩壊が起きている（写真中）。

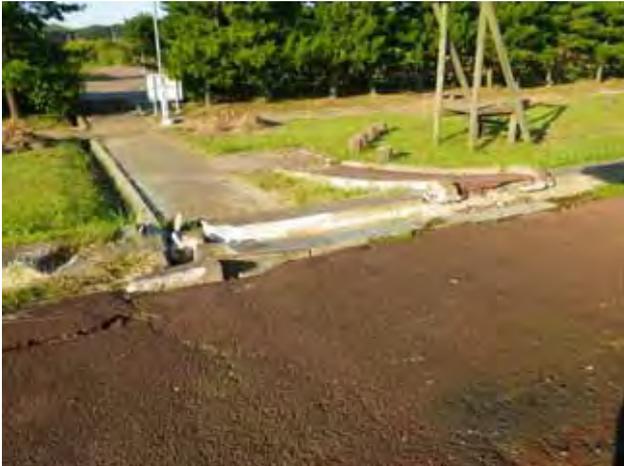
歩道

歩道や広場は舗装が一部損壊している。また、海岸部の広場は地盤沈下により満潮時には浸水する。

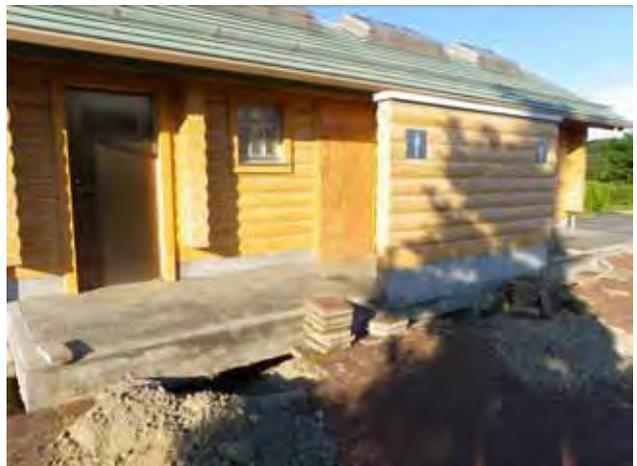
トイレ入口

建物自体に目立った損傷は見られないが周辺の地盤が陥落しており基礎が浮いた状態となっている。入口がトタン板で覆われ使用禁止となっている。

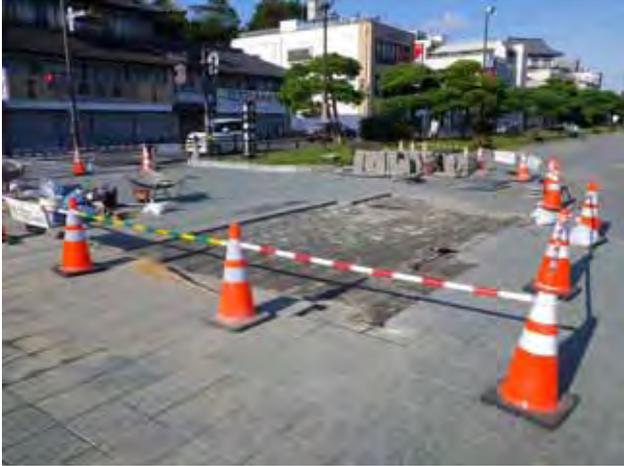
歩道

歩道は舗装が一部損壊しており、補修工事中である。また、遊覧船乗り場への歩道は地盤沈下により満潮時に浸水するため、応急的に嵩上げされている。駐車場は舗装等には目立った被害は見られないが、地盤沈下により満潮時には浸水する。

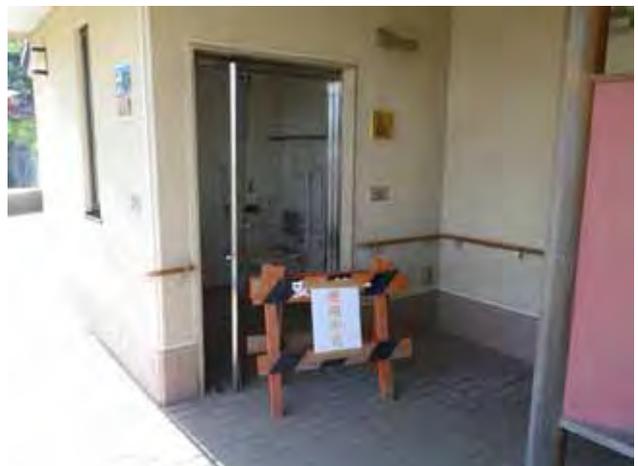
トイレ内部

外観上は目立った損傷は見られないが、入口ドアが破損しており使用禁止となっている。

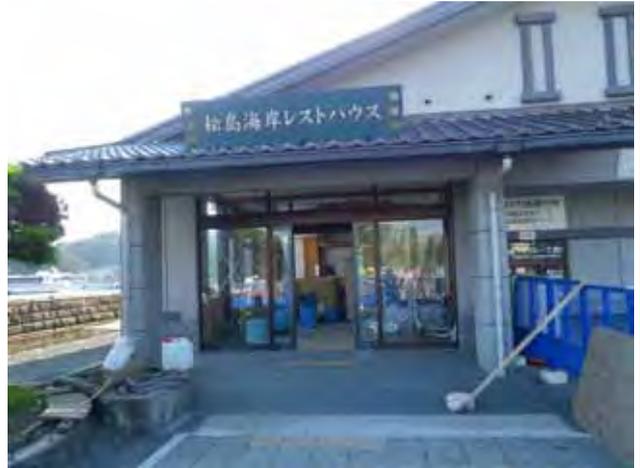
レストハウス入口

レストハウスは外観上は目立った損傷は見られないが、浸水により使用禁止となっており、隣接して仮設の乗船券売場が設置されている。

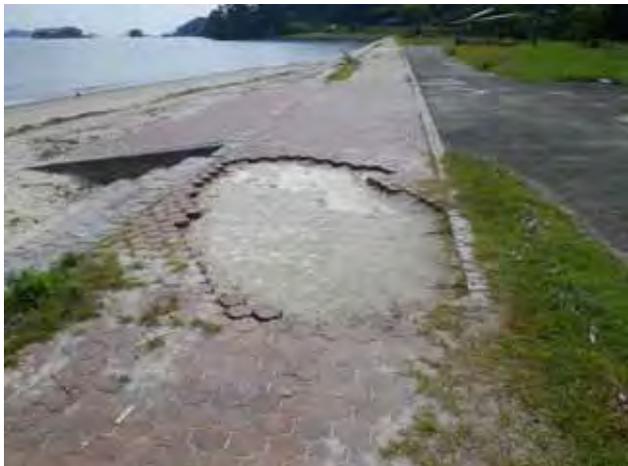
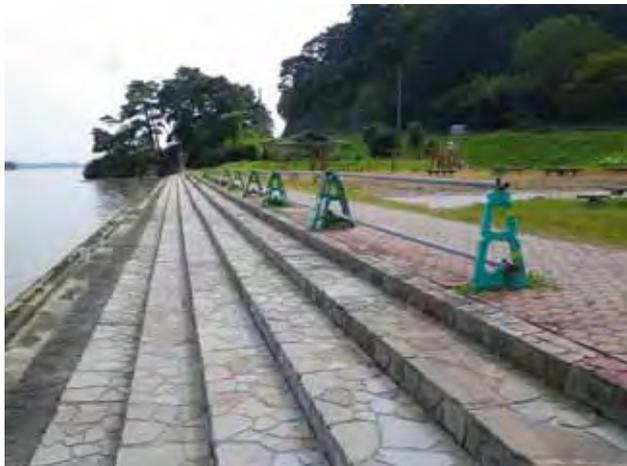
歩道

歩道は舗装が一部損壊しているが、利用可能な状態である。波打ち際の階段は、地盤沈下により立ち入り禁止箇所が設けられている。駐車場は舗装には目立った被害は見られないが、ガードレールや進入禁止用ポールが津波により屈曲している。

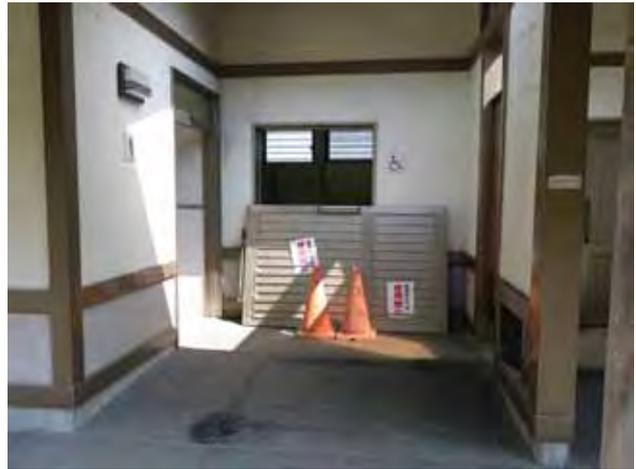
トイレ入口

外観上は目立った損傷は見られないが、入口ドアが破損しており使用禁止となっている。

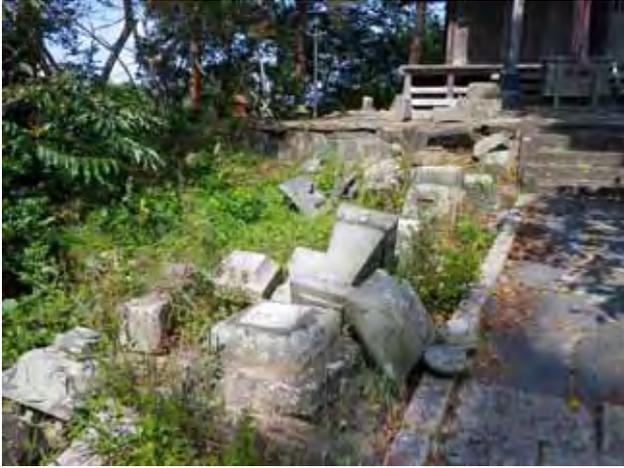
毘沙門堂の灯笼

地震により、毘沙門堂の石灯笼が倒壊している。

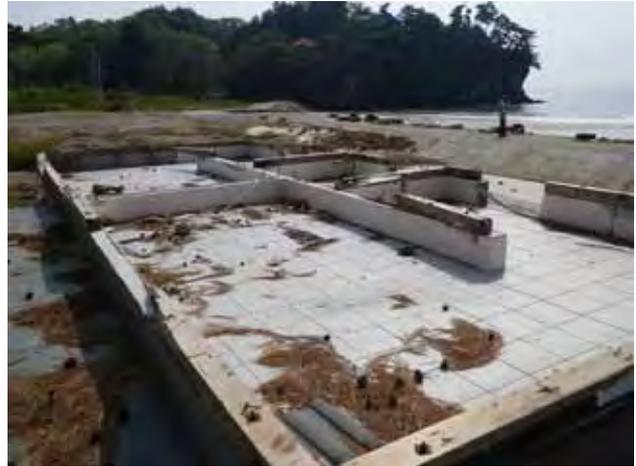
トイレ内部

内陸側の多目的広場のトイレは、コンクリート製の基礎は残っているが、地盤が欠落しており一部が崩壊している。また上部の壁等の木造部分は全壊している。

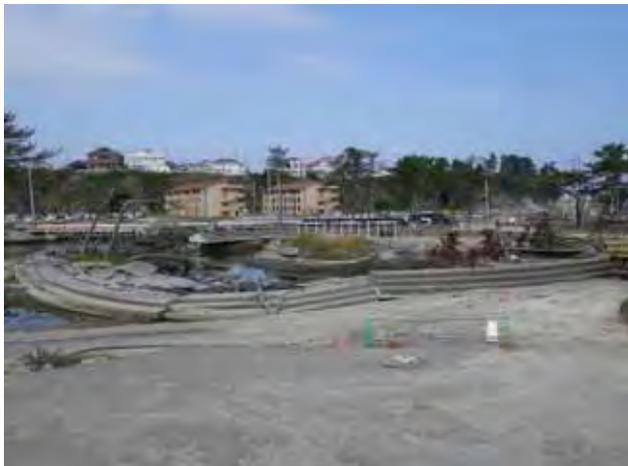
集いの広場全景

集いの広場はコンクリート製の円形のベンチで構成されているが、大部分が崩壊しており、地盤の一部も陥没し冠水している。

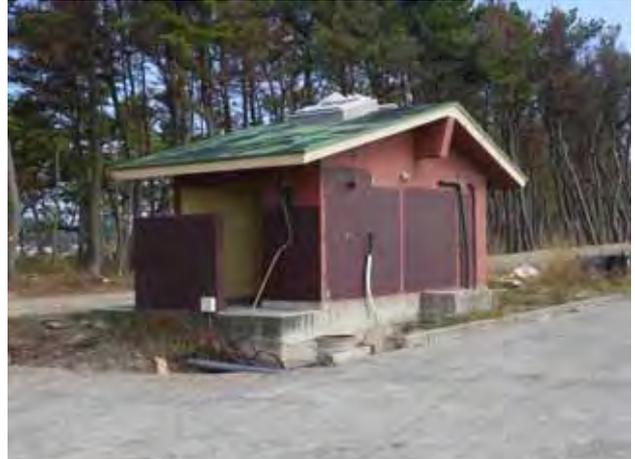
海水浴場のトイレ

菖蒲田浜海浜公園には3箇所のトイレが設置されている。海水浴場のトイレは建物自体に大きな損傷は見られないが、周りの路盤が陥没している。配水設備が損傷しているほか、内部は泥が堆積している。広場横のトイレは建物自体は残っているが、地盤が陥没しており傾いている。また周囲が冠水しており近づくことができず内部の被害状況は不明である。

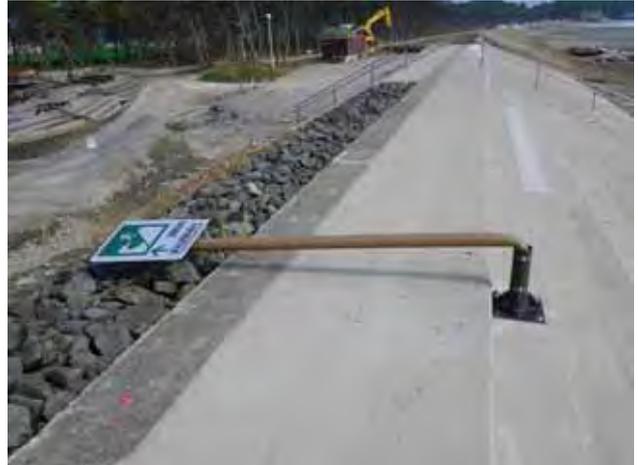
津波避難場所の指示標識

公園入口の案内板には目立った被害は見られないが、周辺の外灯や指示標識は波力により折れ曲がっている。

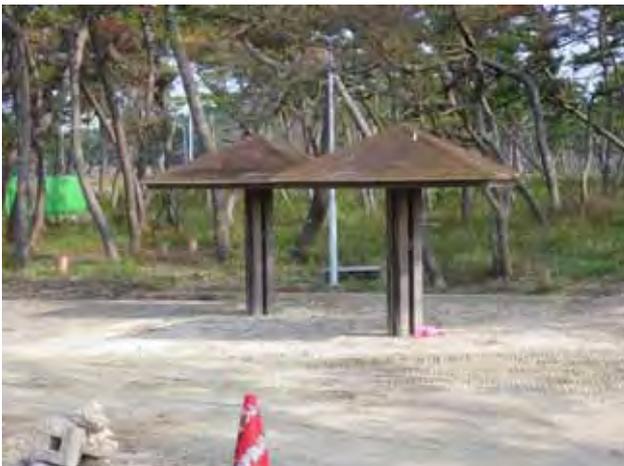
東屋

四棟のうち二棟が流出している。また柱周りの木製ベンチも流出している。
