基本情報		位置
調査日	2011年7月27日

<p>座標：X 141°38' 8 Y 38°56' 57</p>
調査時	14:00~14:50	
調査者	笠原岳洋、河島泰斗	
都道府県市町村	宮城県気仙沼市	
公園名	気仙沼県立自然公園 (普通地域)	
地区名	大理石海岸	
事業主体	不明 (立ち入り禁止措置は気仙沼市が実施)	
規模・構造	RC造(トイレ)、石畳(歩道)	
整備年度	不明

基本情報		位置
調査日	2011年7月29日	<p>座標： X 141° 33' 59 Y 38° 48' 48</p>
調査時	8:40~9:30	
調査者	笠原岳洋、河島泰斗	
都道府県市町村	宮城県気仙沼市	
公園名	南三陸金華山国定公園 (第2種特別地域)	
地区名	大谷海岸	
事業主体	不明 (更衣室は市営の表記あり)	
規模・構造	RC造(更衣室) 木造(トイレ)	
整備年度	不明

基本情報		位置
調査日	2011年7月28日	
調査時	18:00~18:30	
調査者	笠原岳洋、河島泰斗	
都道府県市町村	宮城県南三陸町	
公園名	南三陸金華山国定公園 (第2種特別地域)	
地区名	長須賀	
事業主体	不明	
規模・構造	RC造	
整備年度	不明

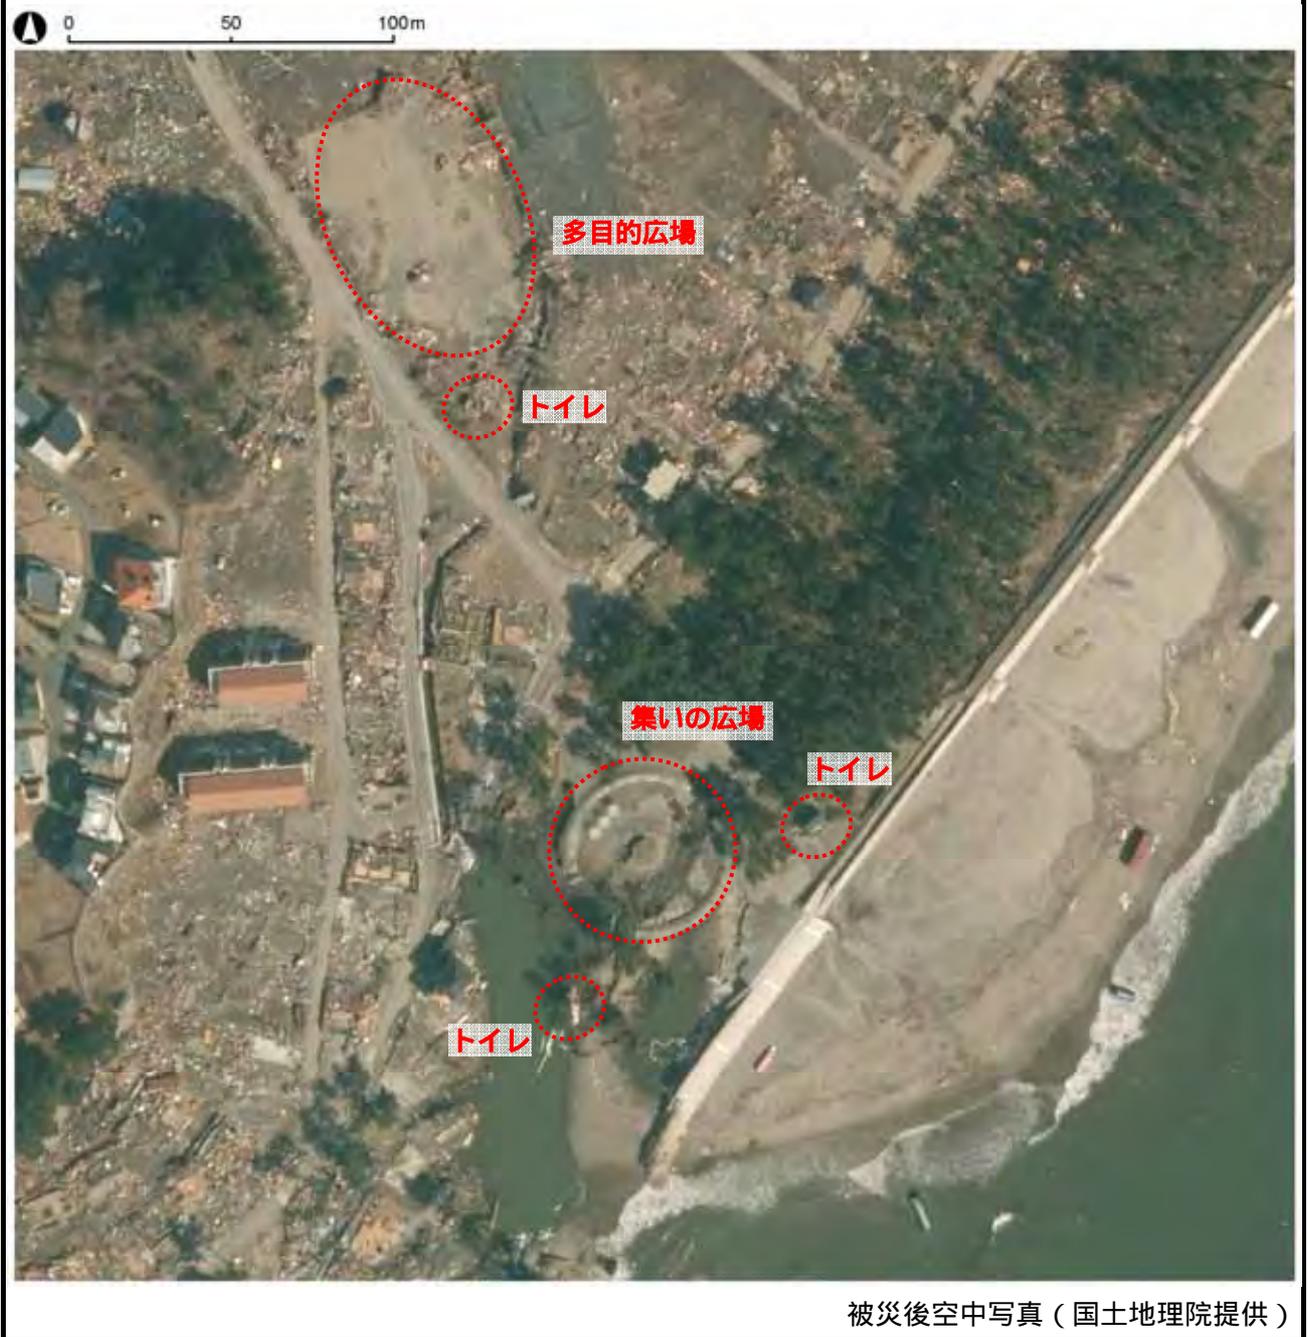
図面

公園施設を含む海水浴場全体が津波の被害を受けており、内陸部の集落まで被害が及んでいる。
