水槽周囲の状態

水槽本体の状態

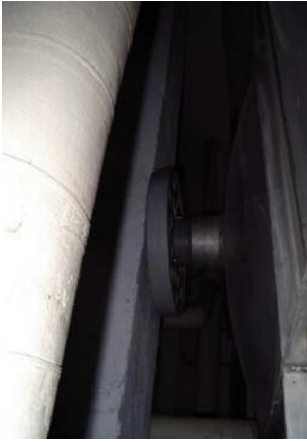
1-1改善前 上部の点検等のスペースがない

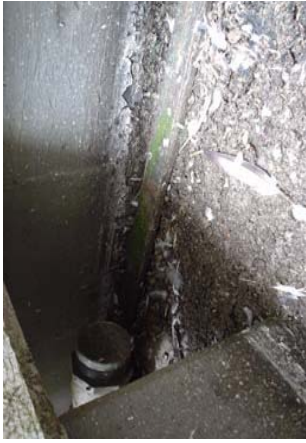
1-5改善前 周囲が鳥等の糞等で不衛生

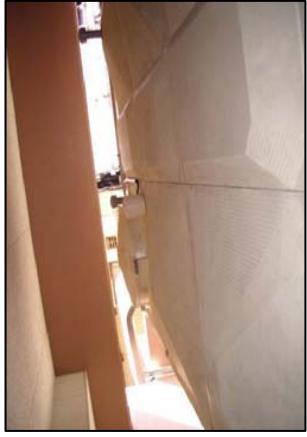
1-2改善前 上部の点検等のスペースがない

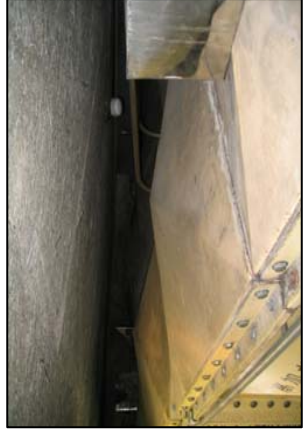
1-3改善前 上部の点検等のスペースがない

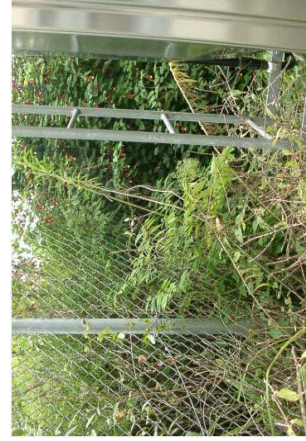
1-7改善前 周囲に雑草があり不衛生

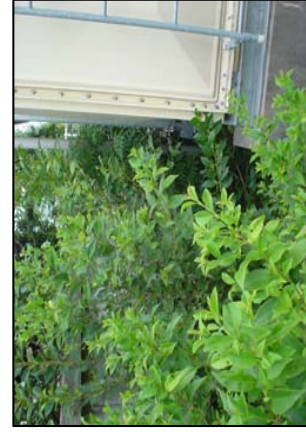
1-8改善前 樹木等が水槽にかなり不衛生

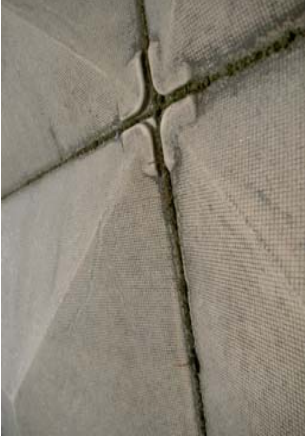
2-7改善前 接合部の隙間(接合部に雑草)

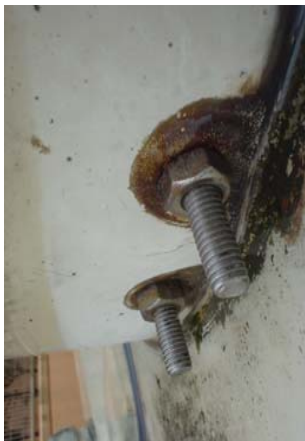
2-9改善前 ボルト取付け部の隙間

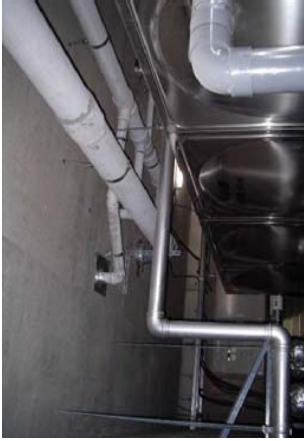
3-5改善前 水槽上部に汚水管

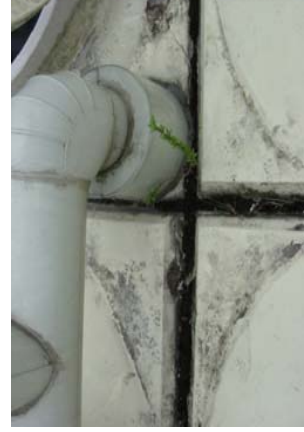
3-7 上部に雑草が生えている

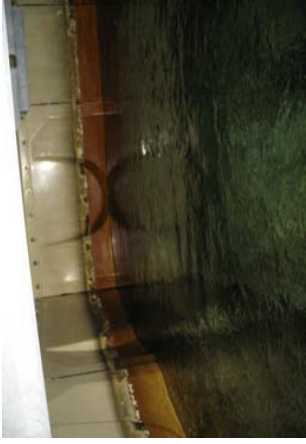
4-1改善前 水槽内部の汚れ

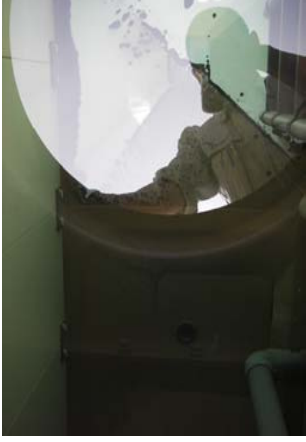
4-2改善前 水槽内部の汚れ、沈積物

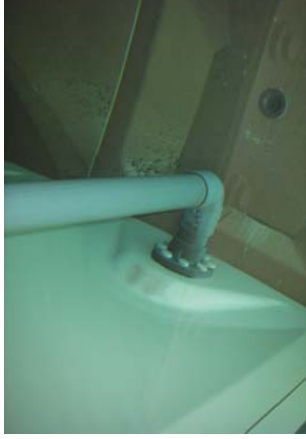
4-3改善前 水槽内部の沈積物

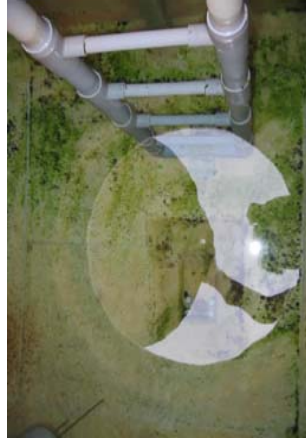
4-12改善前 光の透過による藻の発生

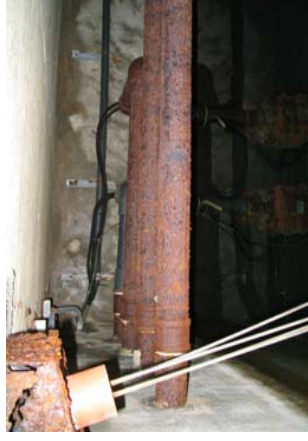
4-19改善前 水槽内部の給水管以外の配管設備

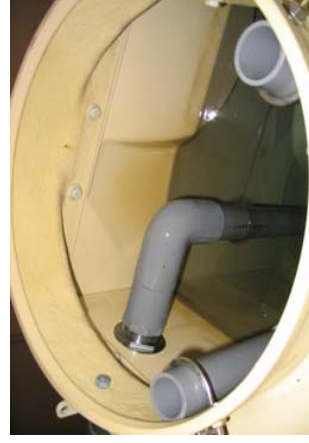
4-21改善前 流入管の吐出口空間なし

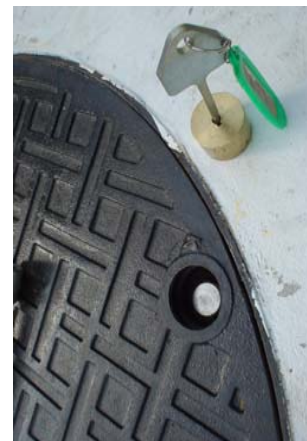
5-29その他 特殊形状の鍵

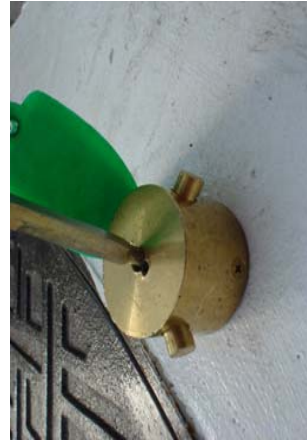
5-30その他 特殊形状の鍵

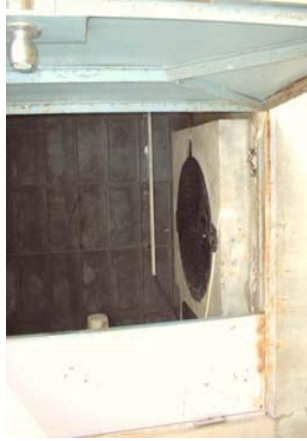
5-31その他 ホンブ室内の施錠の確認

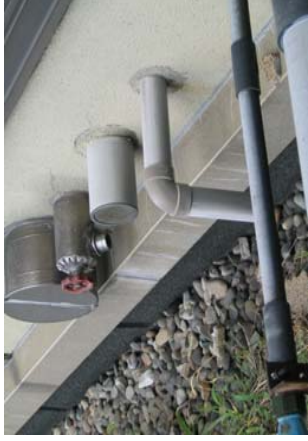
6-1改善前

管端部が横向きのため埃等の混入

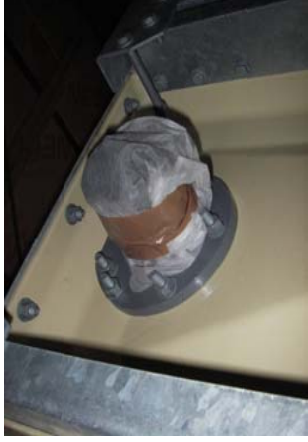
6-2改善前

管端部が横向きのため埃等の混入

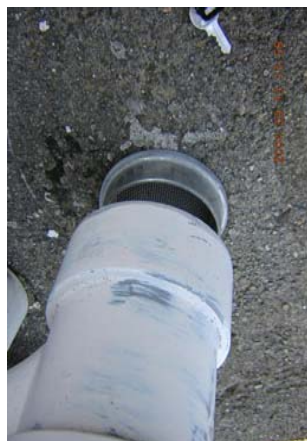
6-8改善前

管端部防虫網の取り付け不良

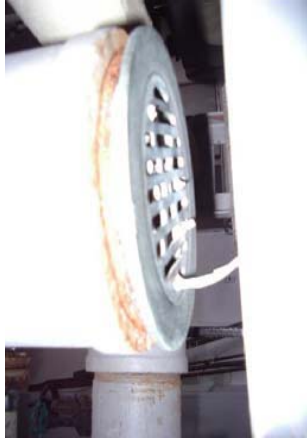
6-9改善前

網目が虫等の侵入を防ぐのに不十分

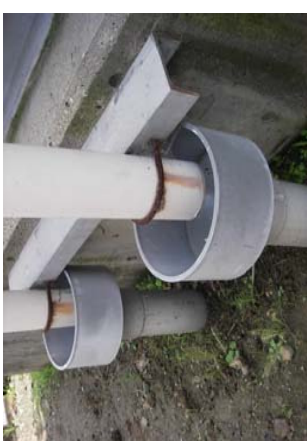
6-12改善前

管端部が排水受けに入り空間がない

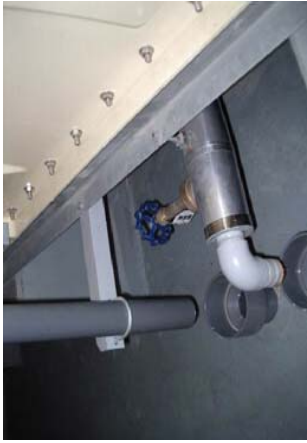
6-13改善後 排水口空間がある状態

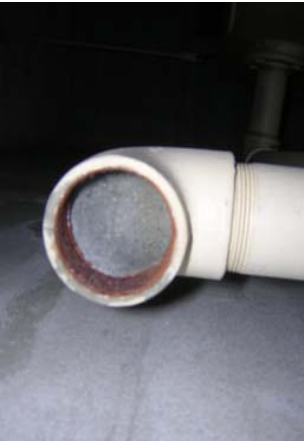
7-1改善前 管端部が横向きのため埃等の混入

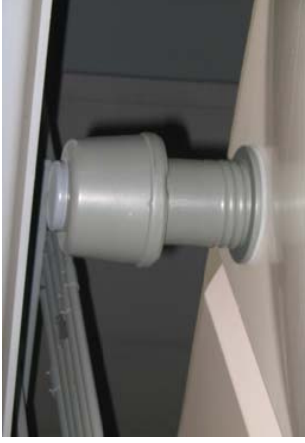
7-16改善前 防虫網が確認できない通気管

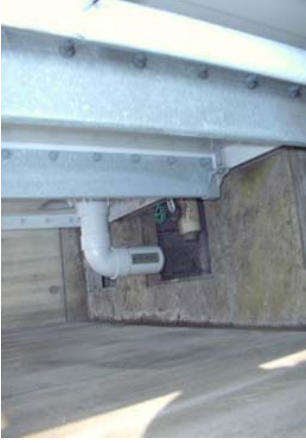
8-1改善前 管端部が排水溝へ直接連結

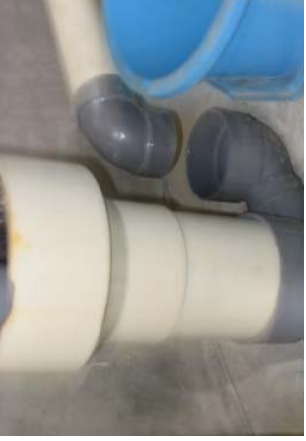
8-7改善後 管端部を切断し排水受けと切り離し

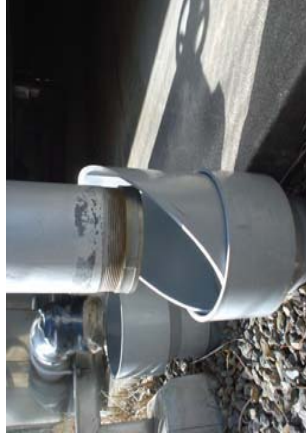
8-8改善後 排水受けを切り空間の確保

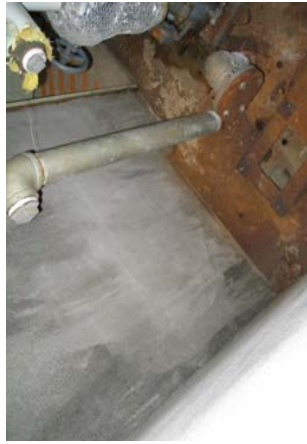
9-5改善後 未使用の管の密閉
