## (地点番号 No. 1)

### 1. 現場周辺状況について

住所：仙台市宮城野区白鳥地区

測定日：2011年4月14日（木）

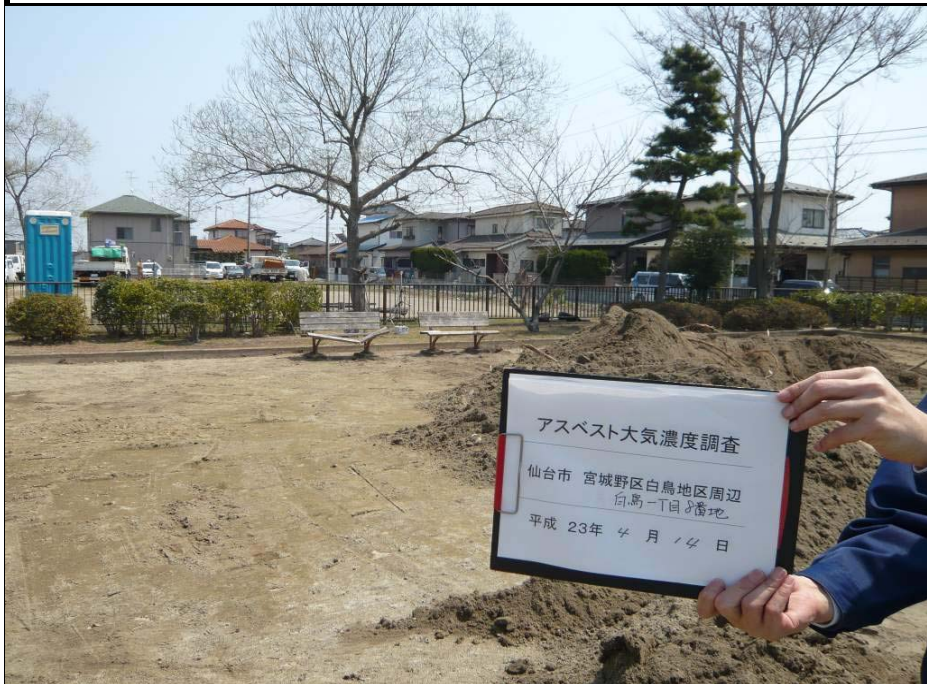
3

へドロ等

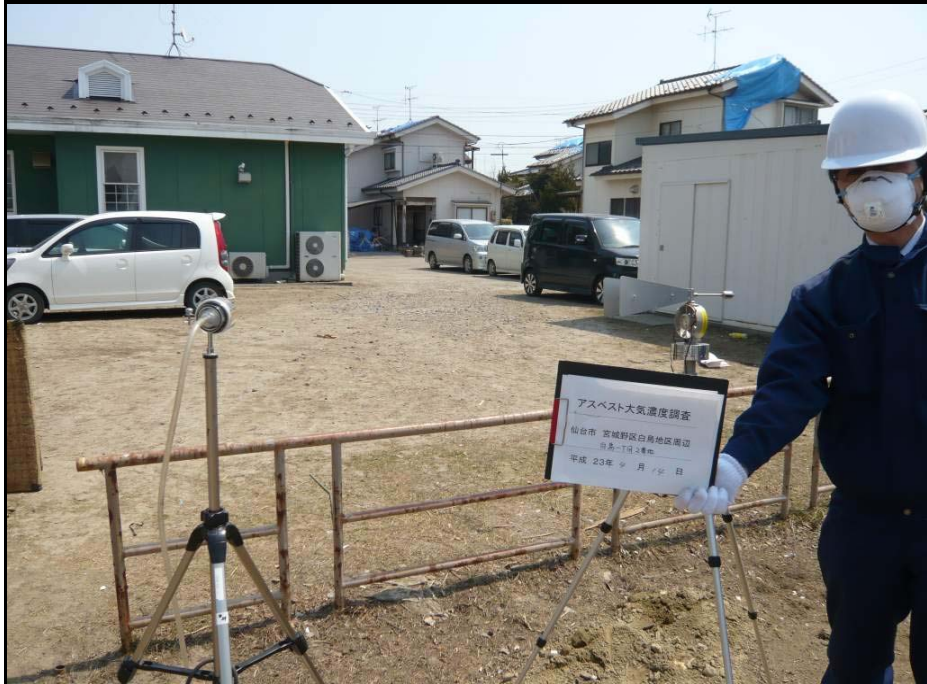
1

浸水した家屋方向に向け採取

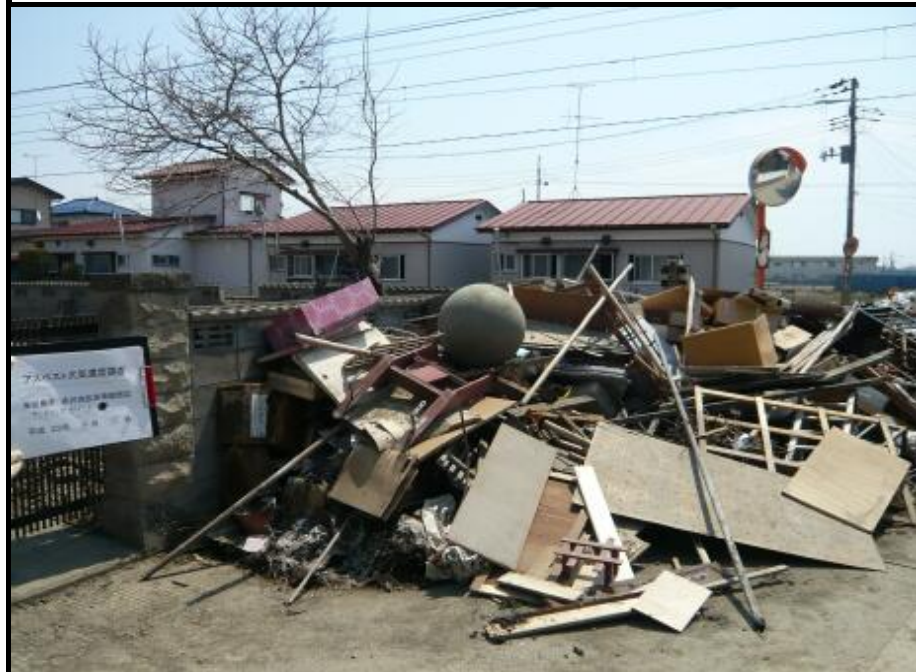
2

浸水被害等によるゴミ

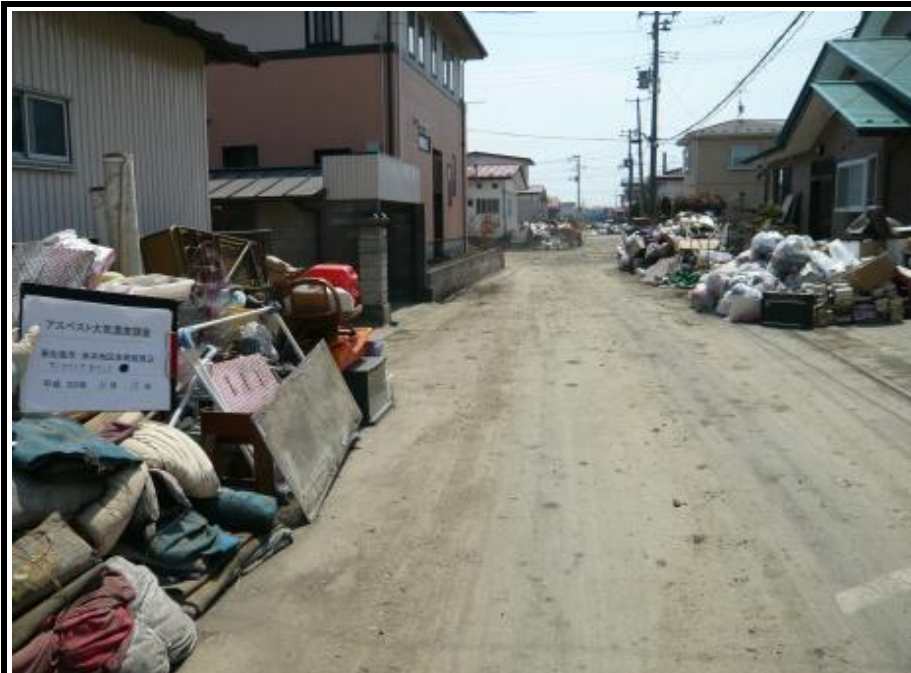
1

震災ゴミを山積み、浸水被害

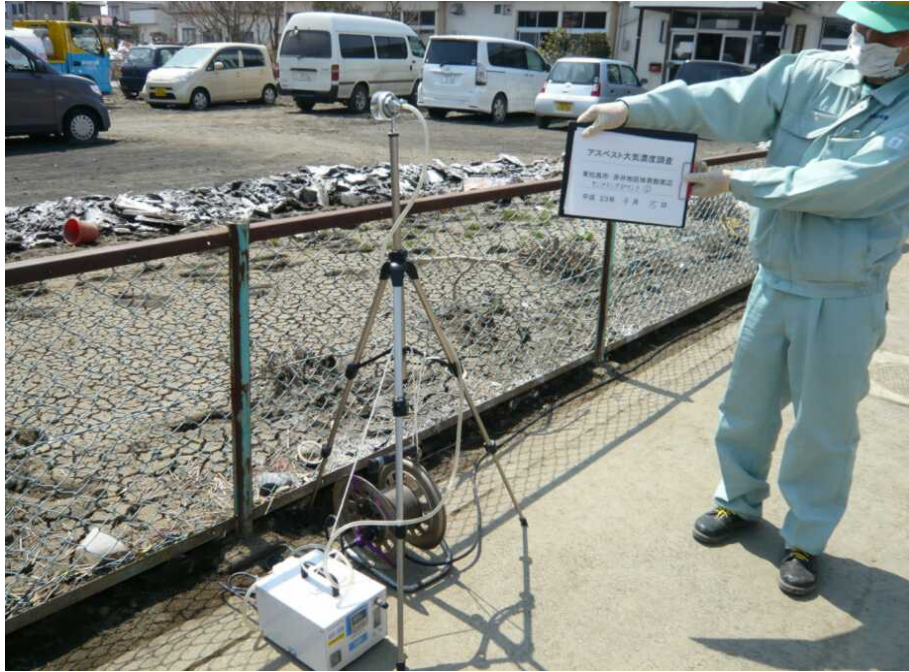
1

ガレキ等に向け採取

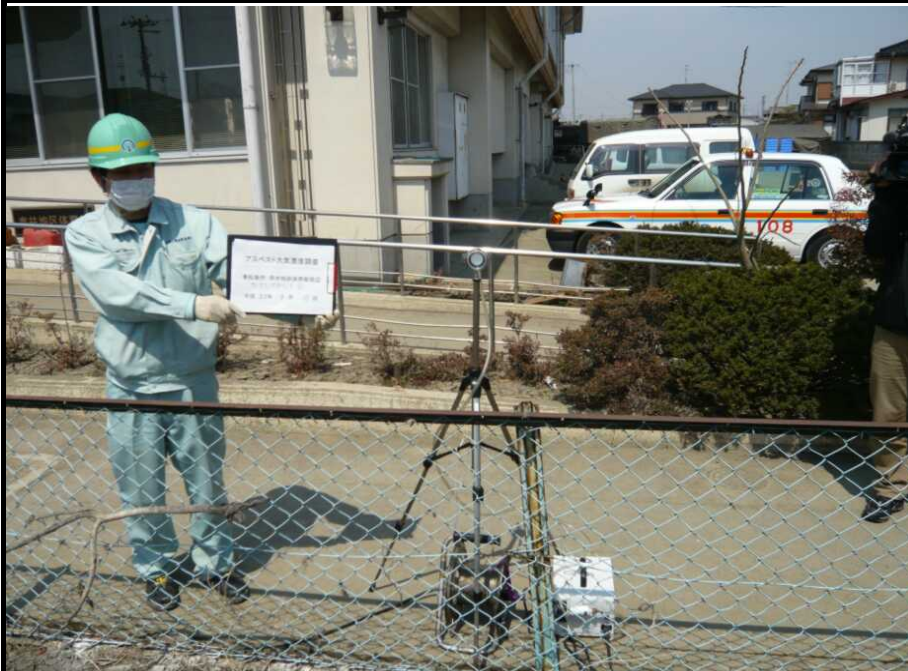
2

ガレキ等に向け採取

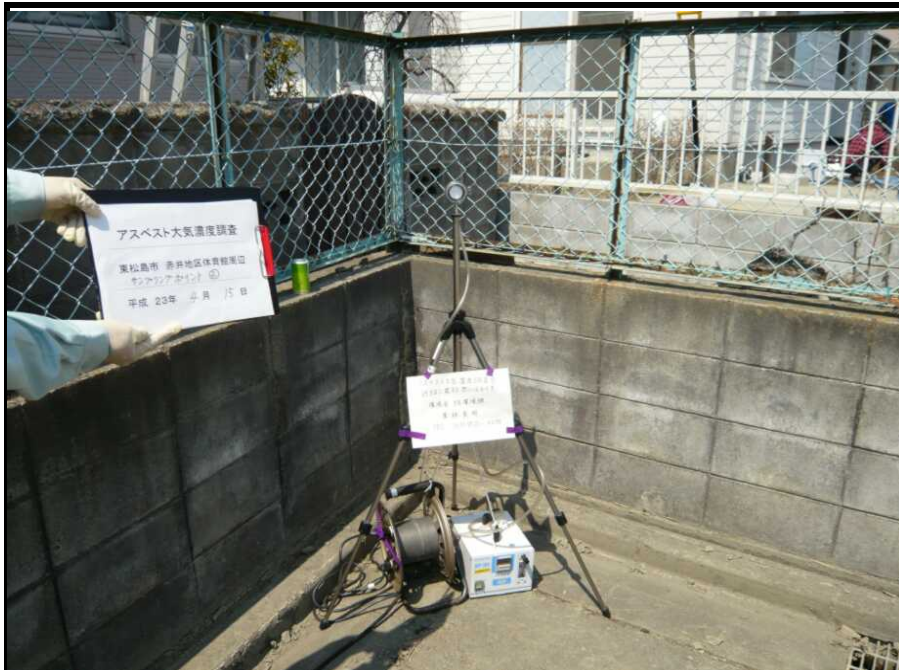
3

避難所に向けて採取

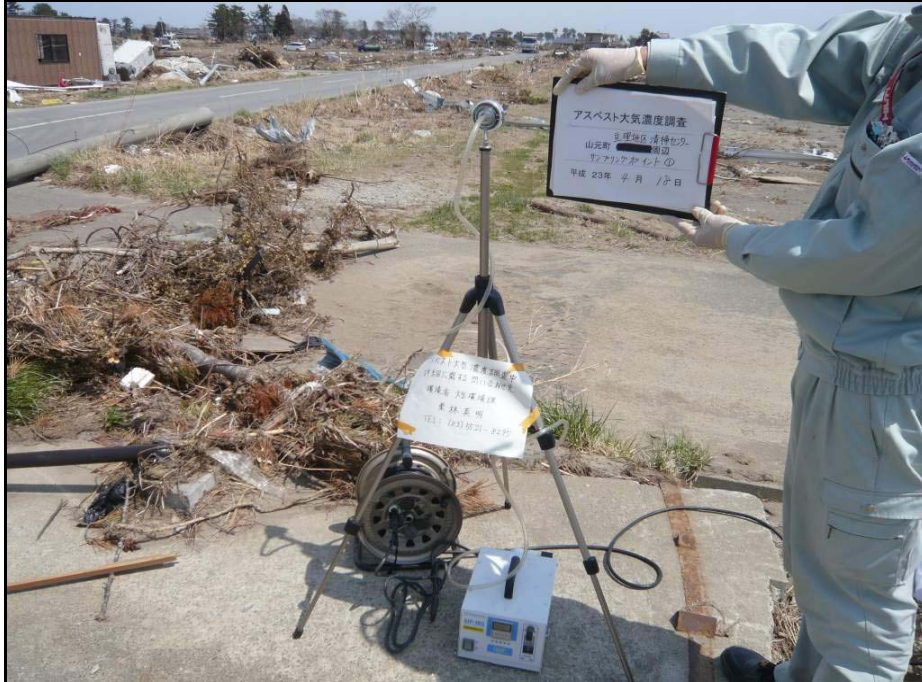
1

①がれき方向

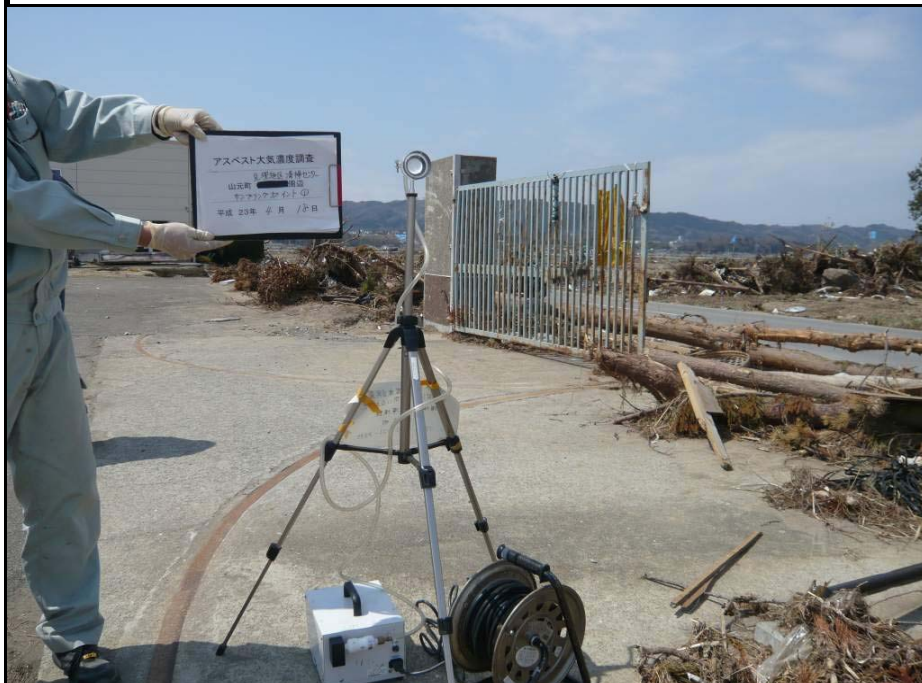
2

①空き地方向

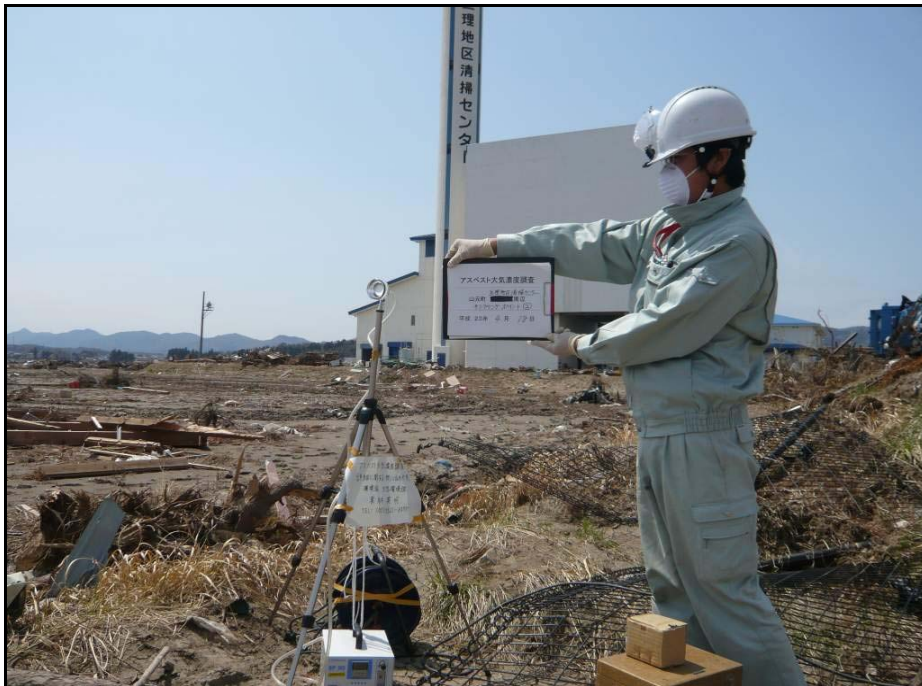
3

②清掃センター方向

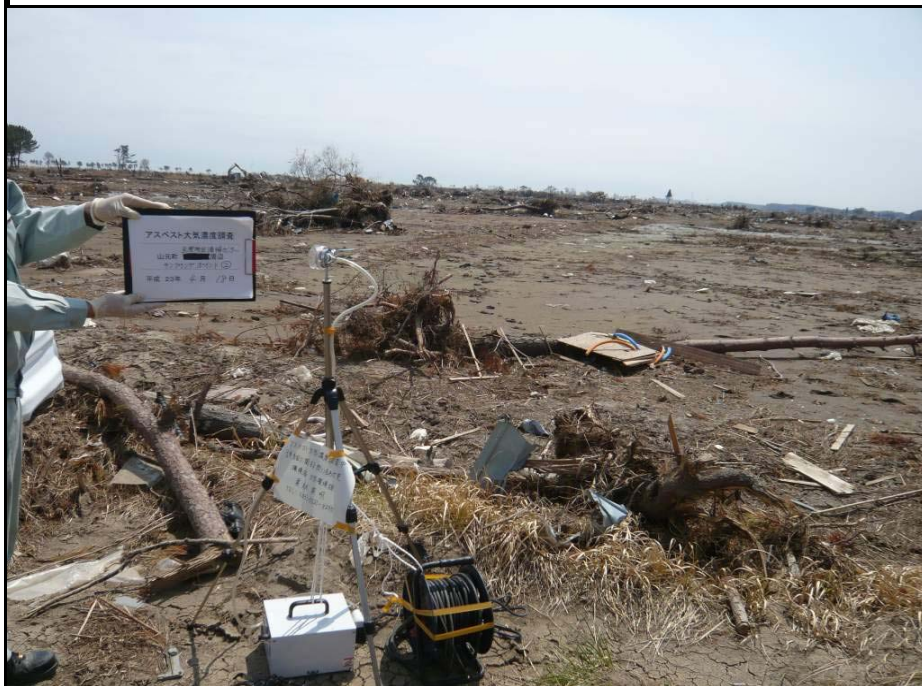
4

②空き地方向向け
