令和2年度 グリーンエキスパート事業  
いもり池外来スイレン対策等業務  
報告書

令和3年1月

信越自然環境事務所

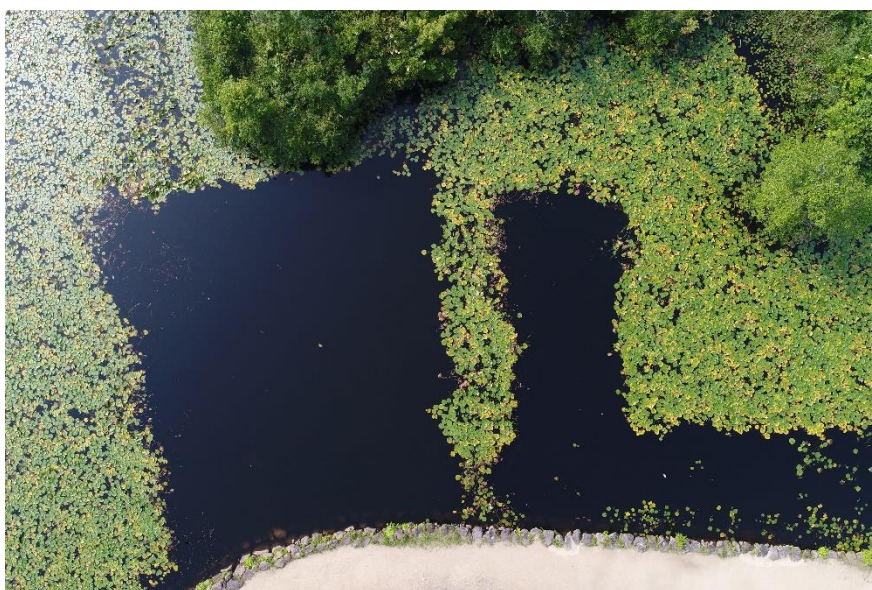
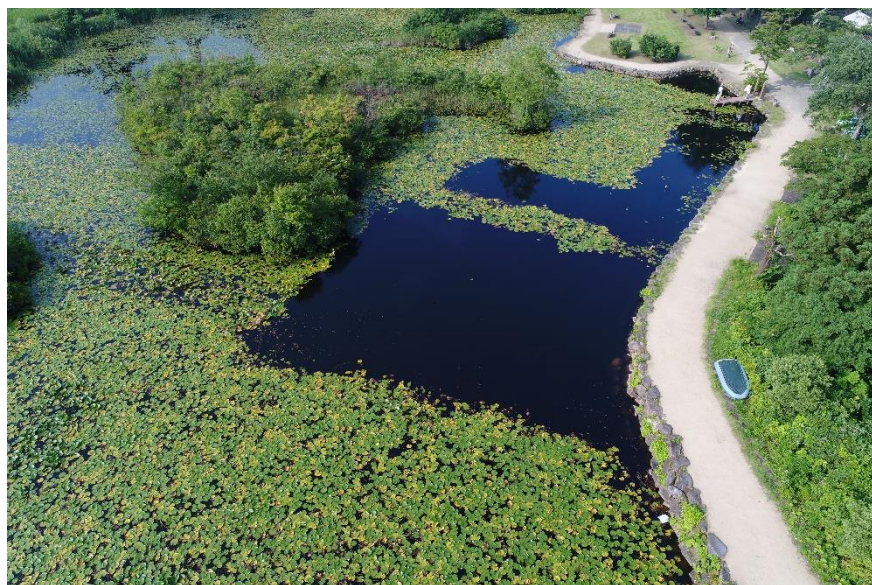
写真 2-8 メンテナンス後の遮光シート敷設範囲のドローン空中写真(R2.8.5撮影)

遮光シートのメンテナンス実施後の状況を写真 2-8 に示す。シートの接合部から生えたスイレンと試験範囲②と③の間のスイレンは全て刈り取った。

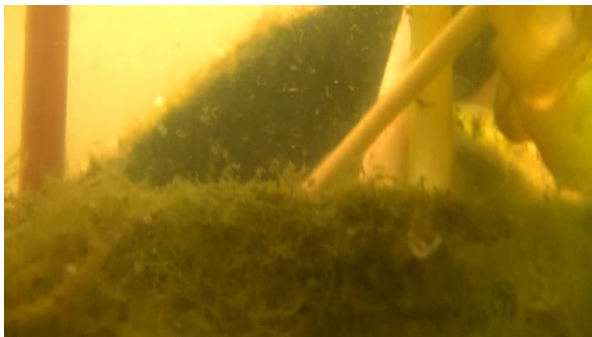
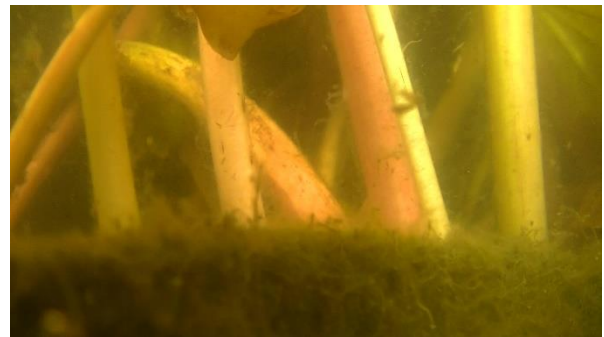
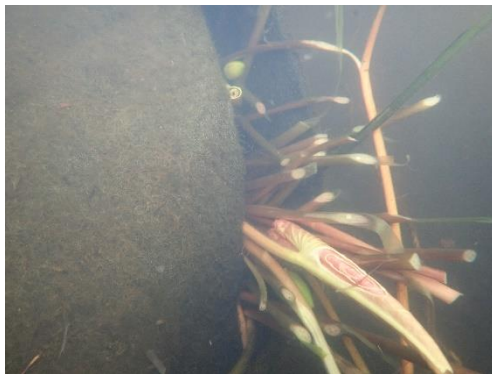
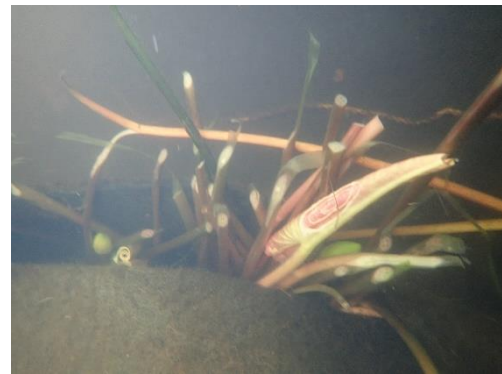
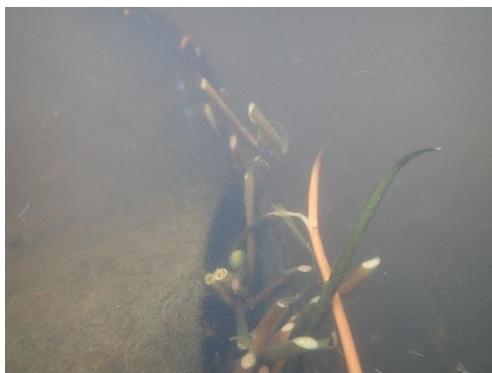
写真 2-9 防水ビデオカメラによる水中撮影状況 試験範囲①(R2.8.5撮影)

- ・ ニードフルマットを使用した試験範囲①については、1 箇所のシート間の隙間から数十本葉が生えている状況が見られた。恐らくシートの柔軟性が高いために、捲れ上がって隙間から葉が生えやすいことや、葉が生えることでさらにシートの隙間が広がって、光が入り他の葉が生えやすくなることが考えられる。
- ・ オーダス防草シートを使用した試験範囲③は①に比べ 1 箇所のシート間の隙間からの葉の生育本数は少なかった。また、シート外側の周囲についても顕著に捲れ上がっていることはなかった。
- ・ 試験範囲②はニードフル防草シートを使用しており、柔軟性が①と③の間であり、スイレンの生育状況も中間的であったが、試験範囲全体のスイレンの生育状況は試験範囲③と大きな違いは見られなかった。

①-1～①-5 : 遮光シートのつなぎ目からスイレンが生える様子、①-3～①-5は刈り取り後の状況。葉柄が伸びた状態であると、シートの隙間がふさがっていない。隙間が生じると一斉にスイレンが、そこから伸びていることが分かる。
