令和3年度 グリーンエキスパート事業  
いもり池外来スイレン対策等業務  
報告書

令和4年1月

信越自然環境事務所

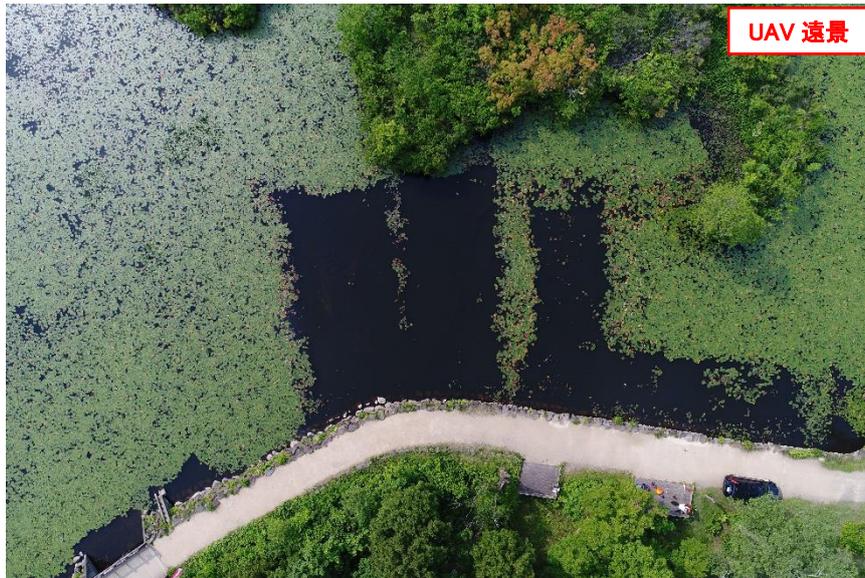
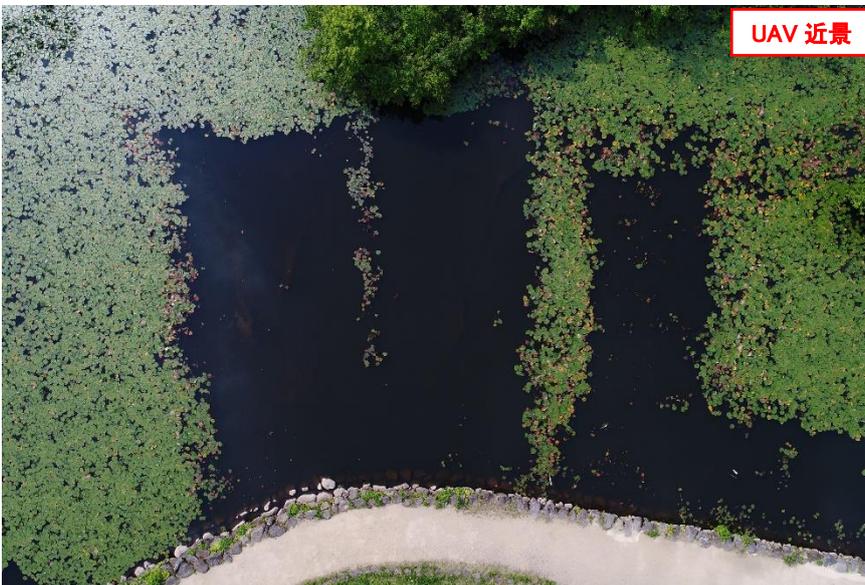
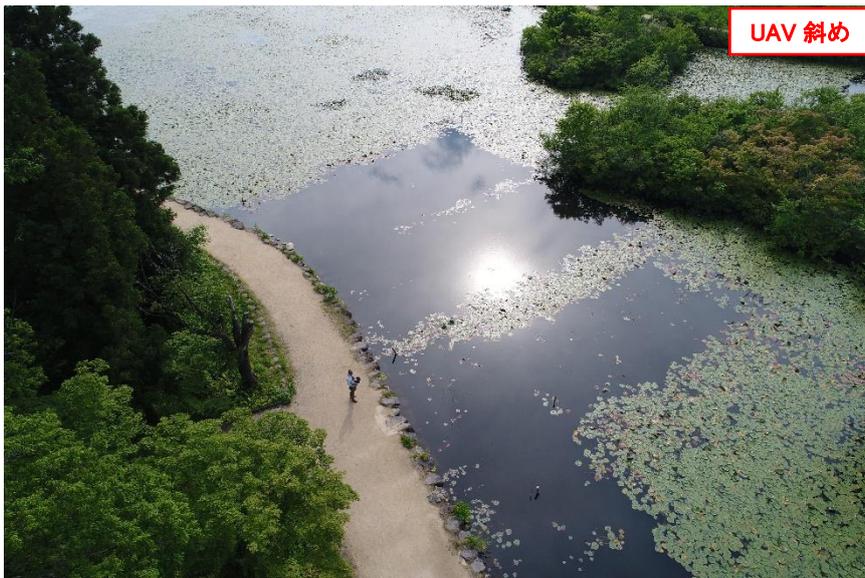
写真 2-6 メンテナンス後のR1試験範囲のUAV空中写真(R3.6.11撮影) 上:遠景、中:近景、下:斜め

令和元年度試験箇所では、試験範囲①では浮き上がりはなく、試験範囲②では 2 箇所の狭い範囲で浮き上がりが見られ、試験範囲③では 3 箇所で浮き上がりがあり、そのうち 1 箇所はやや広い範囲に渡るものだった。令和 2 年度設置箇所は試験範囲③と同じ素材のオーダス防草シートを用いており、シートの浮き上がりの傾向も同様だった。ただし調査時点において、シートの浮き上がりにより敷設範囲がずれるなどの影響は確認されなかった。土のうによる重しや、メンテナンス時のシート下の空気抜きにより、浮き上がりによるシートの位置ずれを抑制できていると考えられた。

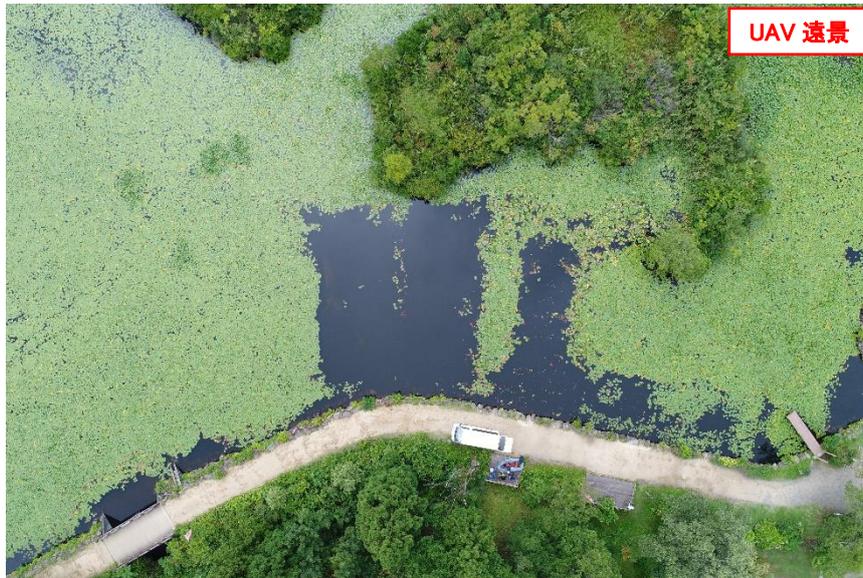
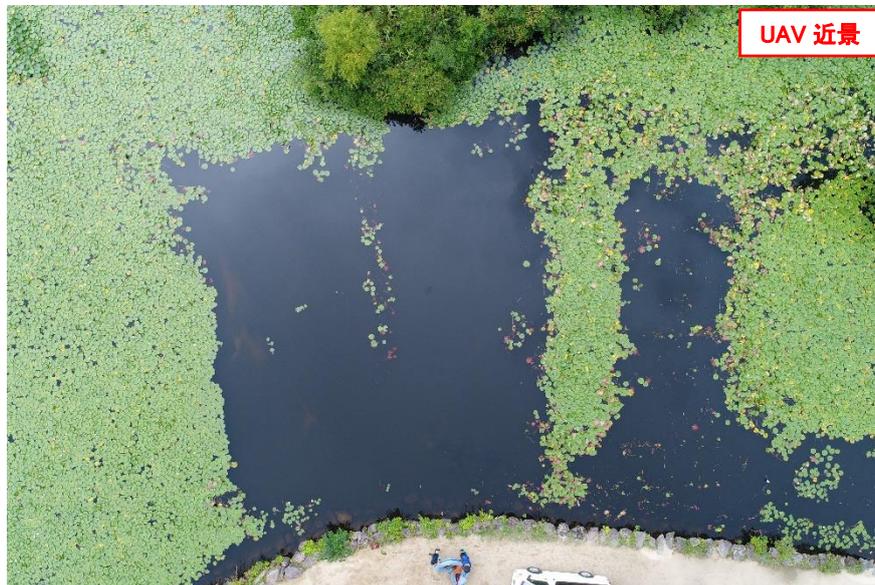
写真 2-7 メンテナンス後のR1試験範囲のUAV空中写真(R3.8.24撮影) 上:遠景、中:近景

生育状況調査に合わせて実施した令和元年度試験箇所のメンテナンス後の状況を写真2-7に示す。

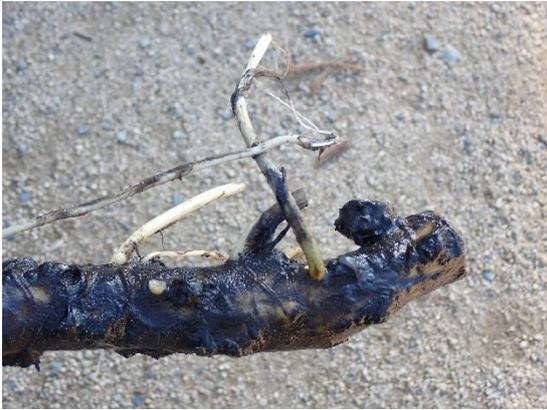
シート接合部に葉を出していた根茎は生きている

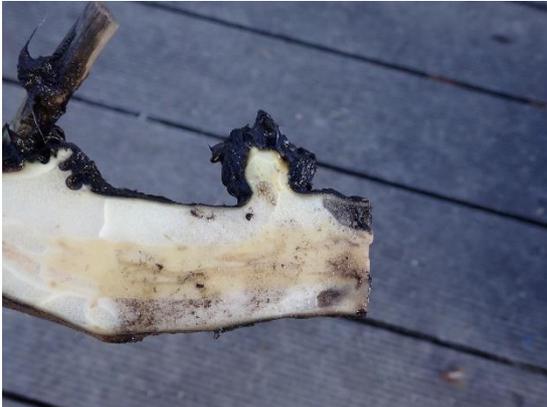
脇芽が生きている根茎の切断面

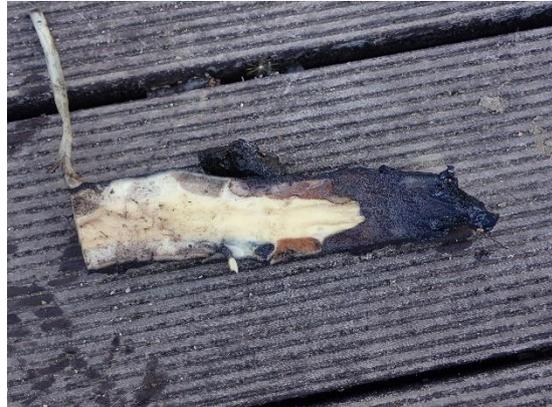
写真 2-16 試験範囲③中央部で掘り取られた根茎の状況 (R3.11.19)

生存していた根茎も端から枯死してきている

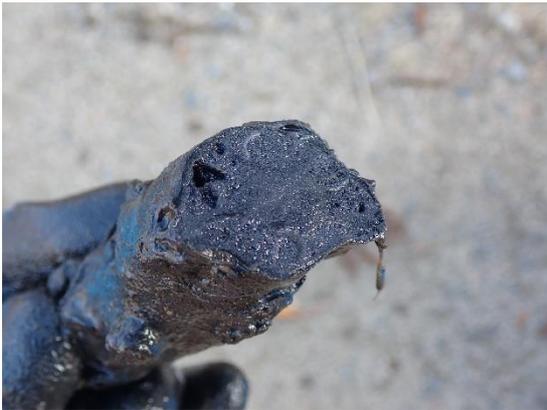
枯死した根茎の切断面

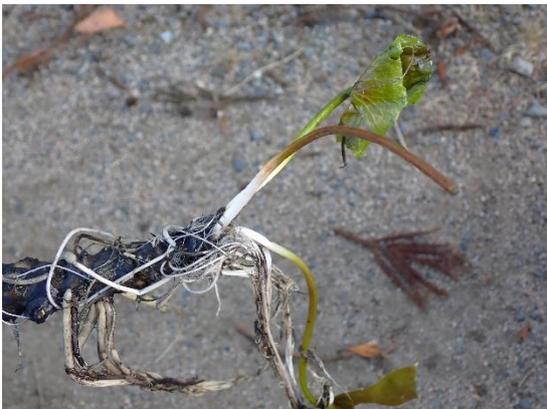
葉が伸び始めた根茎先端の成長点

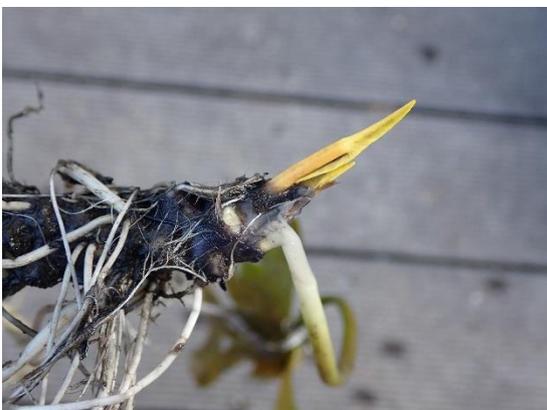
根茎先端の成長点
