令和4年度 グリーンエキスパート事業  
いもり池外来スイレン対策等業務  
報告書

令和5年1月

信越自然環境事務所

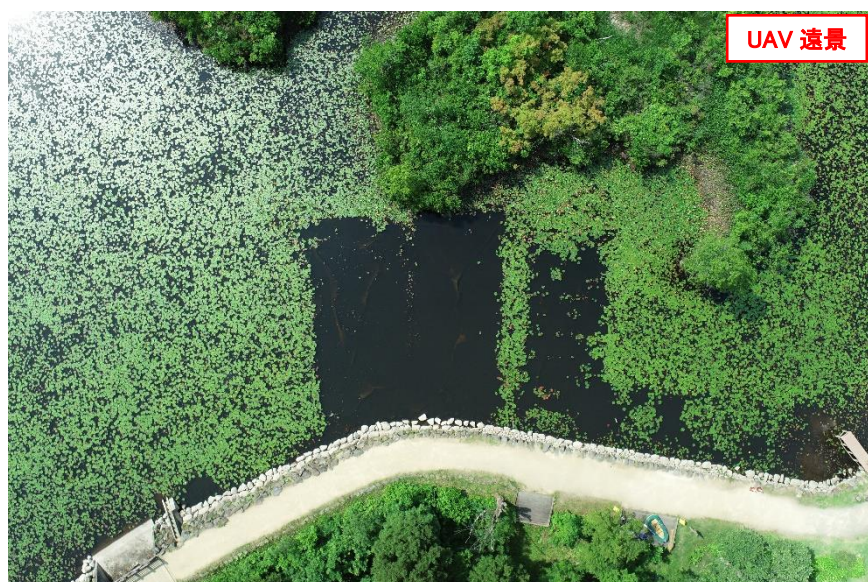
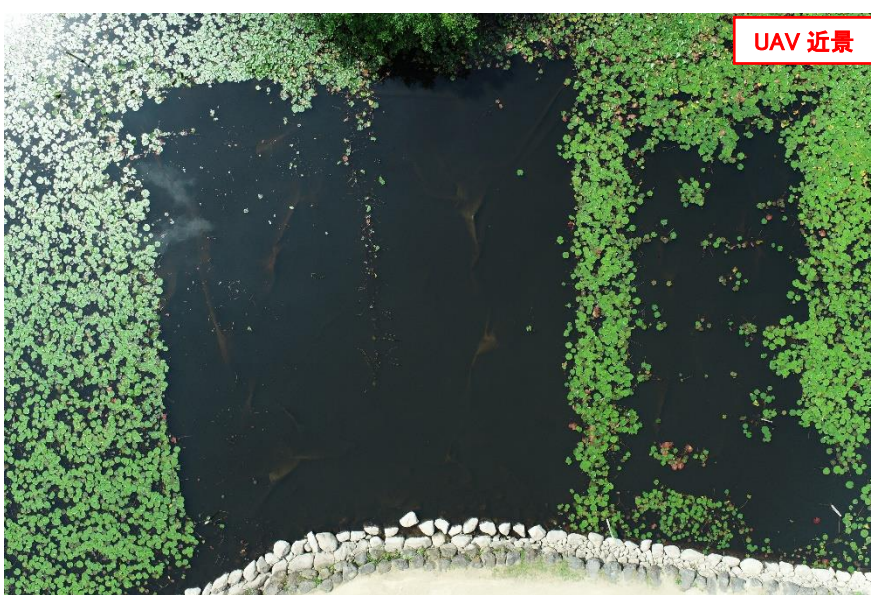
写真 2-6 メンテナンス後のR1試験範囲のUAV空中写真(R4.6.28撮影) 上:遠景、中:近景、下:斜め

試験範囲①～③では、約 1 年前の令和 3 年 6 月 11 日の状況（写真 2-4 の下写真）と比較して顕著な差は見られないものの、②と③では一部で葉が発生しなくなった。

また、令和元年度の試験範囲については、UAV 空撮後に、設置したシートのメンテナンスとしてシートの空気抜きや隙間から生育したスイレンの刈り取りを行った。

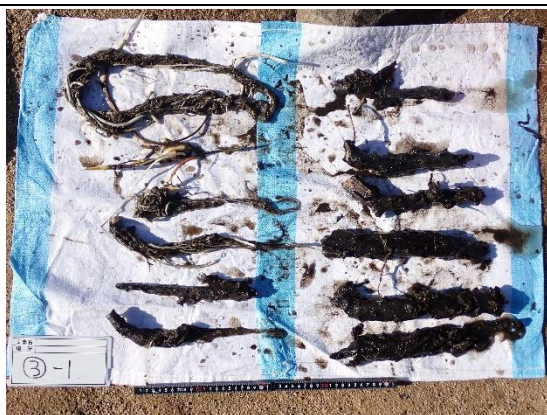
1

| 区画 | 根茎 | | 根 | | その他 |
|---|---|---|---|---|---|
| ③-1 | △ | Φ3~5cmはほぼ枯死<br>Φ1~2cmのものが生残 | △ | | 生きた成長点を確認 |

掘り取った根茎、一部に生きた根が残る

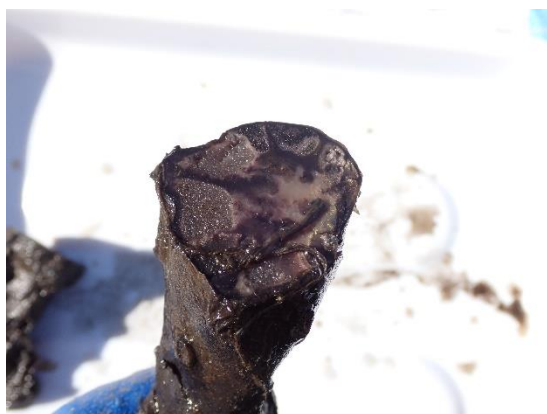
腐朽した根茎の切断面(輪切り)

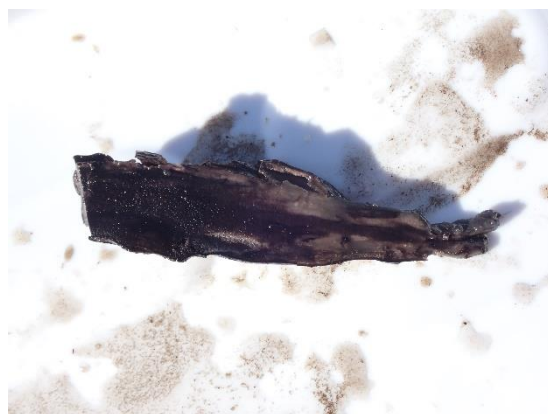
腐朽した根茎の切断面(縦切り)

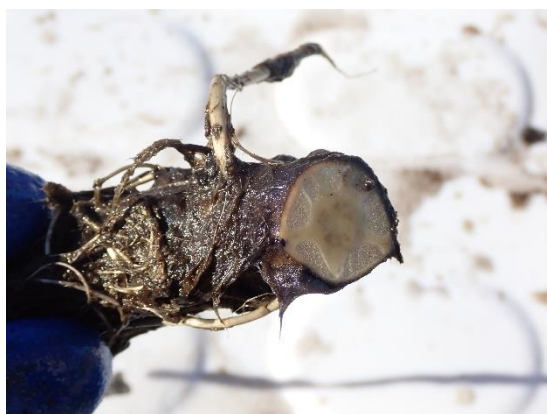
生きている根茎の切断面(輪切り)

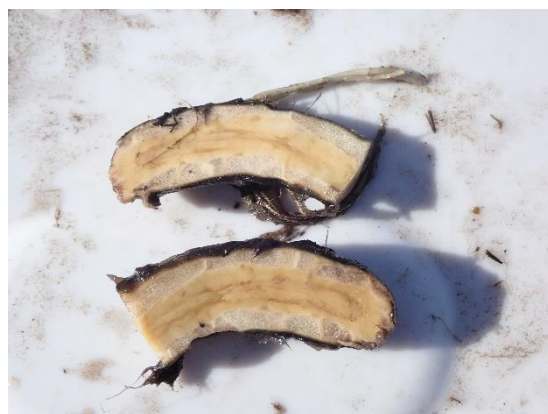
生きている根茎の切断面(縦切り)

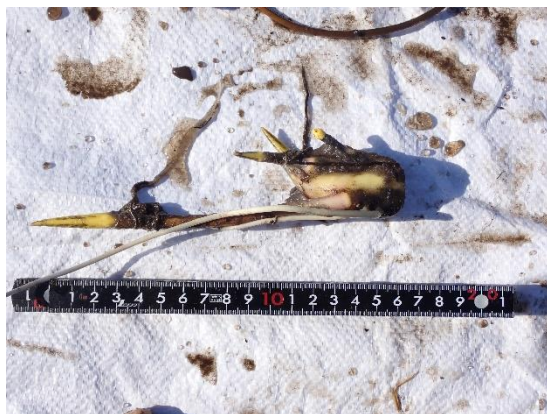
根茎先端の成長点

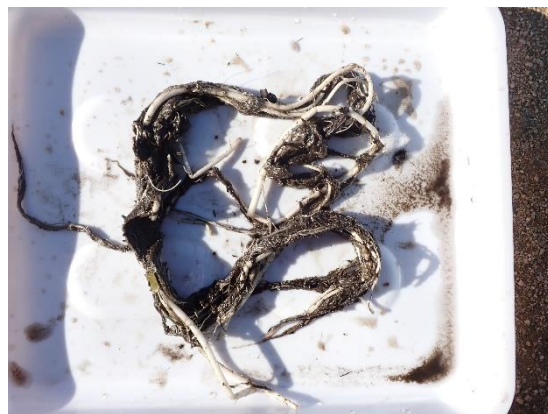
生きた太根や細根も残る

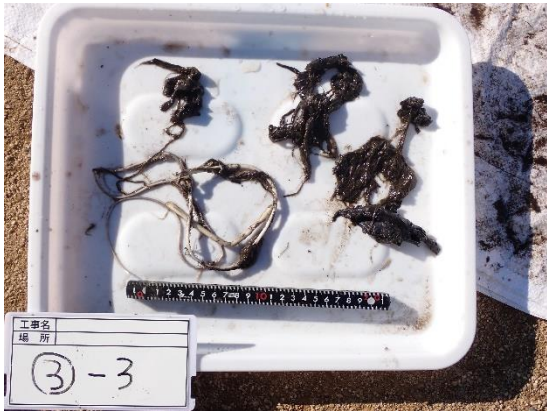
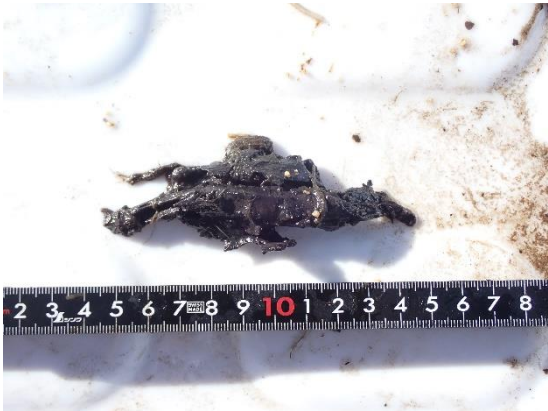
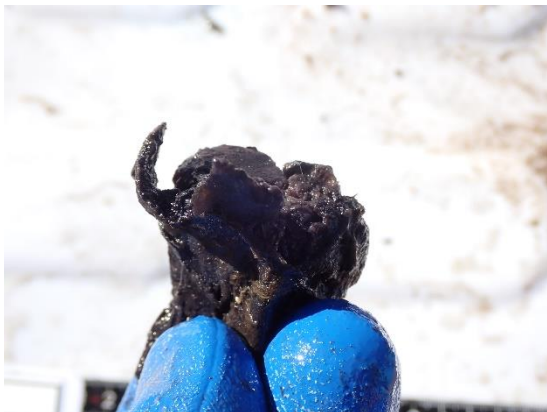
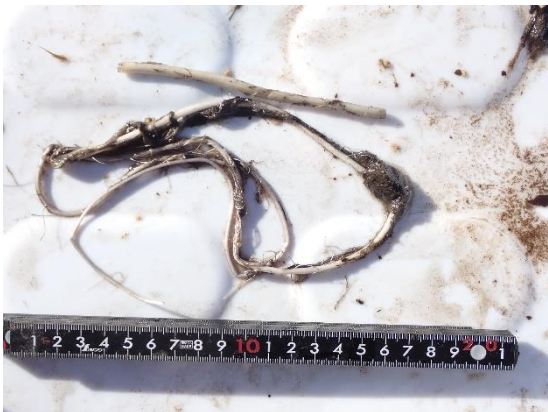
| 区画 | 根茎 | | 根 | | その他 |
|---|---|---|---|---|---|
| ③-3 | × | 採取量わずか | ▲ | 細根の伸長は良くない | |

| <p>③<br/> <br/>3</p> | <div data-bbox="252 616 801 1025"> <p>掘り取った根茎、一部に生きた根が残る</p> </div> <div data-bbox="842 616 1391 1025"> <p>腐朽した根茎</p> </div> <div data-bbox="252 1070 801 1480"> <p>腐朽した根茎の切断面(輪切り)</p> </div> <div data-bbox="842 1070 1391 1480"> <p>生きた太根がわずかに残る</p> </div> |

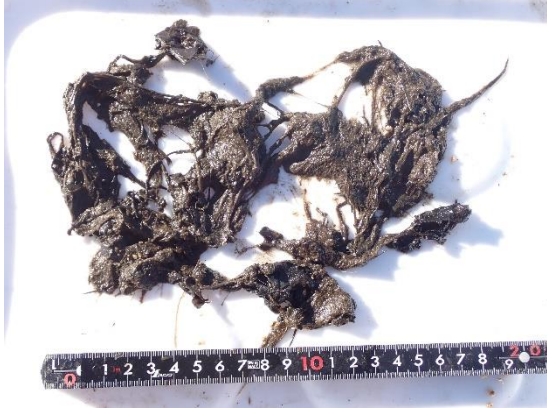
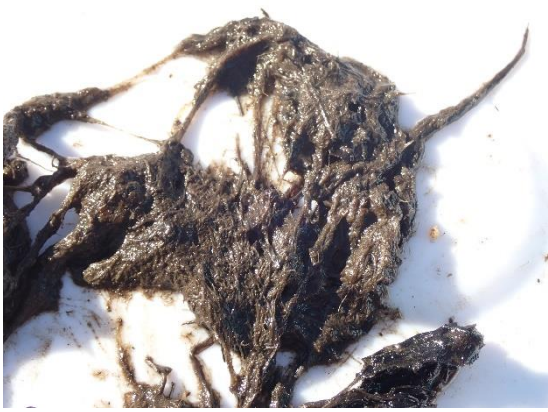
| <p>③<br/> <br/>4</p> | <div data-bbox="252 1534 801 1944"> <p>掘り取った細根、根茎はなし</p> </div> <div data-bbox="842 1534 1391 1944"> <p>細根は枯死・腐朽し、生きたものはない</p> </div> |

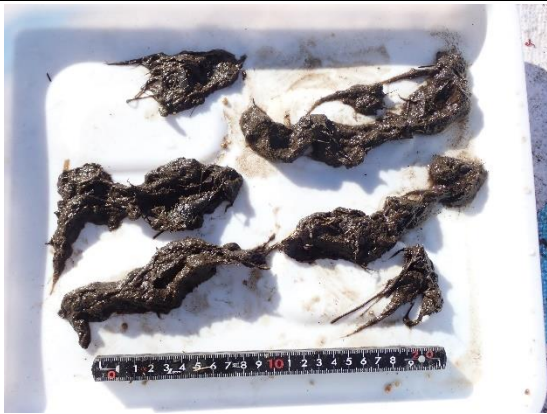
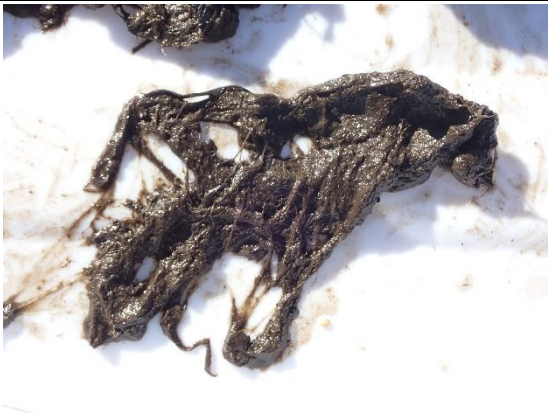
| <p>③<br/> <br/>5</p> | <p>掘り取った細根、根茎はなし</p> | <p>細根は枯死・腐朽し、生きたものはない</p> |

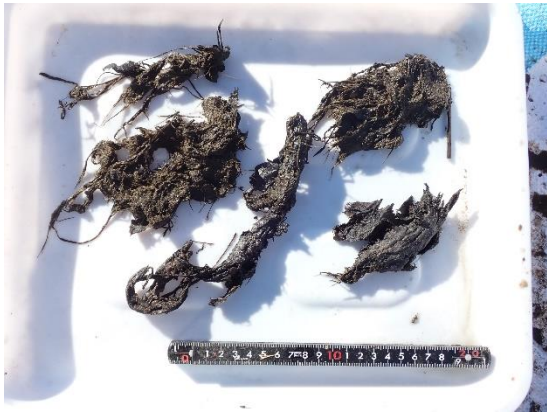
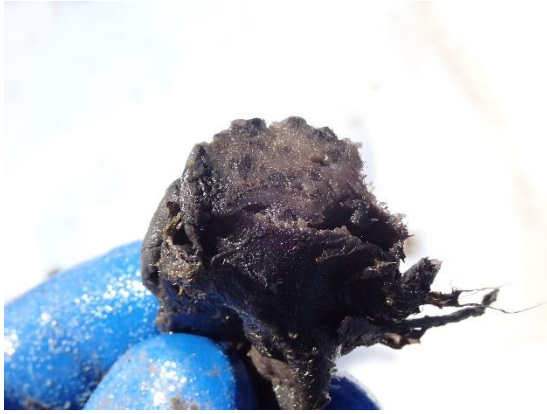
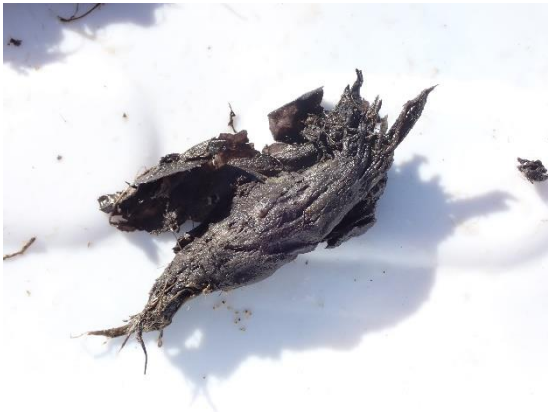
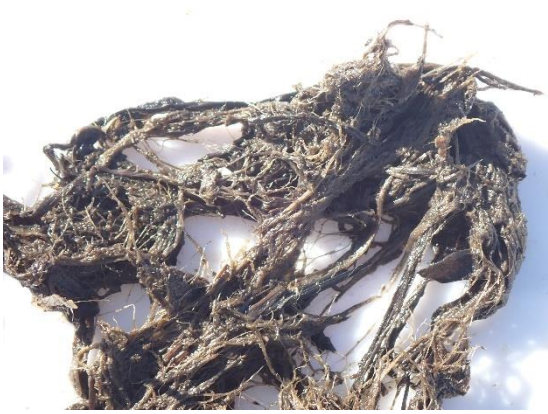
| <p>③<br/> <br/>6</p> | <p>掘り取った根茎</p> <p>腐朽した根茎の切断面(輪切り)</p> | <p>腐朽した根茎</p> <p>細根は枯死・腐朽し、生きたものはない</p> |

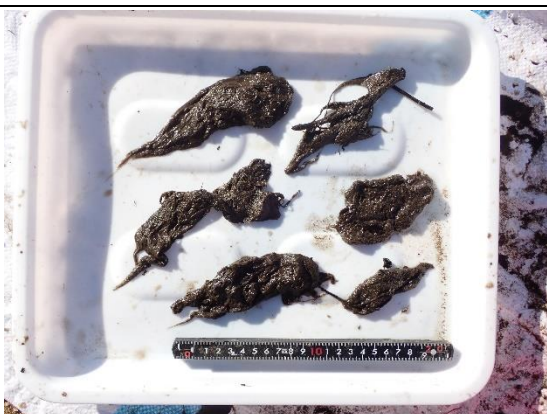
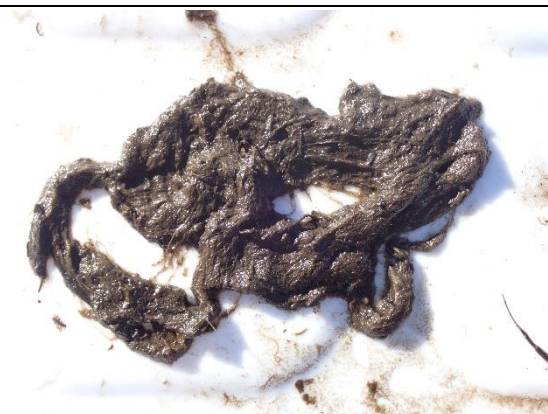
| <p>③<br/> <br/>7</p> | <p>掘り取った細根、根茎はなし</p> | <p>細根は枯死・腐朽し、生きたものはない</p> |

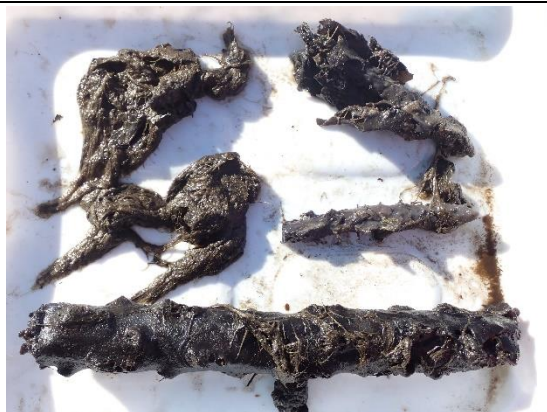
8

| 区画 | 根茎 | | 根 | | その他 |
|---|---|---|---|---|---|
| ③-8 | × | Φ1~5cm | × | | |

掘り取った根茎

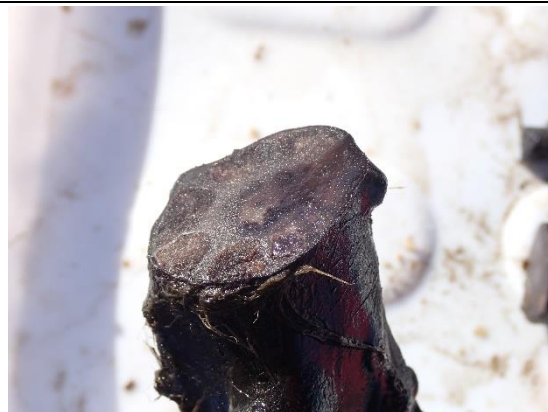
腐朽した根茎の切断面(輪切り)

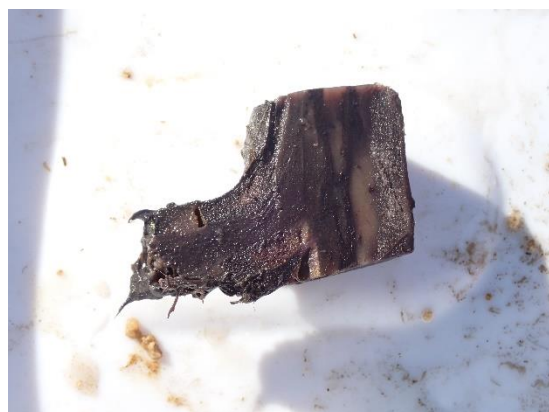
腐朽した根茎の切断面(縦切り)

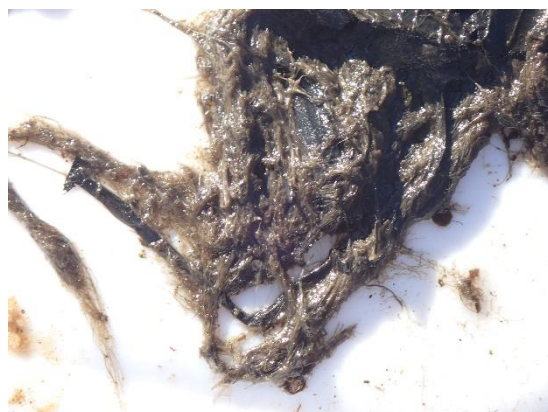
細根は枯死・腐朽し、生きたものはない

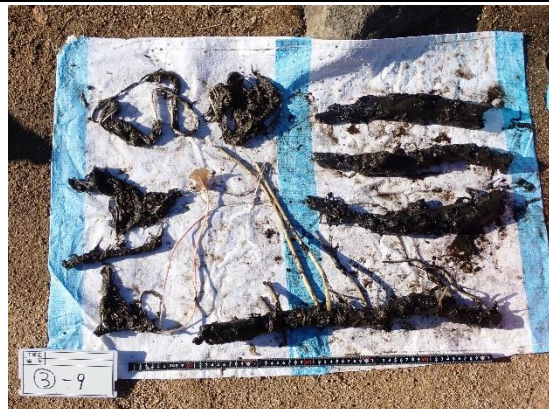
9

| 区画 | 根茎 | | 根 | | その他 |
|---|---|---|---|---|---|
| ③-9 | △ | Φ1~4cm<br>Φ2~3cmのものが生残 | △ | 細根の伸長は良くない | 成長点付近から葉を出す<br>1本の根茎でもシート外寄りが<br>生残し、内寄りが枯死か |

掘り取った根茎、一部に生きた根が残る

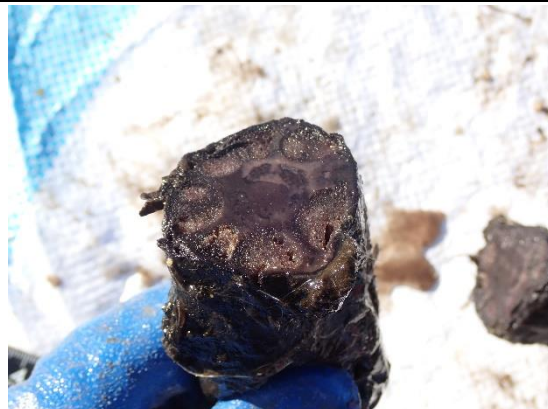
腐朽した根茎の切断面(輪切り)

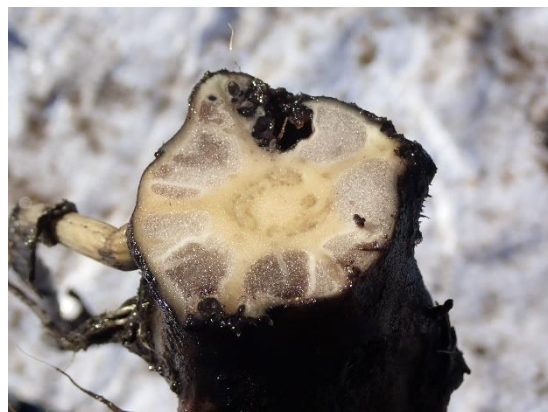
根茎の生きている箇所の切断面、やや黒ずむ

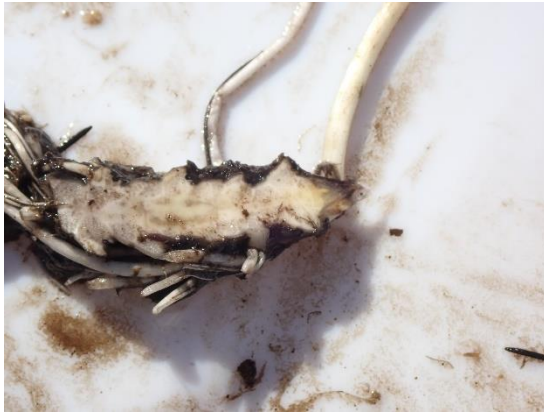
成長点付近から葉を出した根茎の切断面(縦切り)

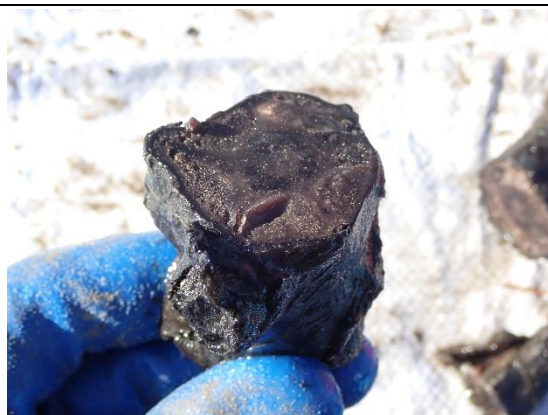
腐朽した根茎の切断面(輪切り)

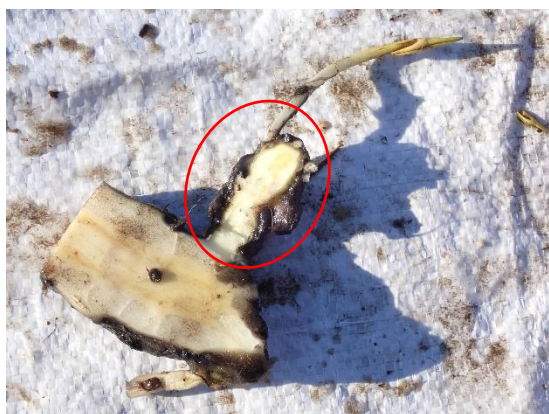
| 区画 | 根茎 | | 根 | | その他 |
|---|---|---|---|---|---|
| ②-1 | △ | 採取量わずか<br>Φ2~4cm | △ | | 生きた脇芽を確認 |

脇芽が生きている根茎の切断面(縦切り)

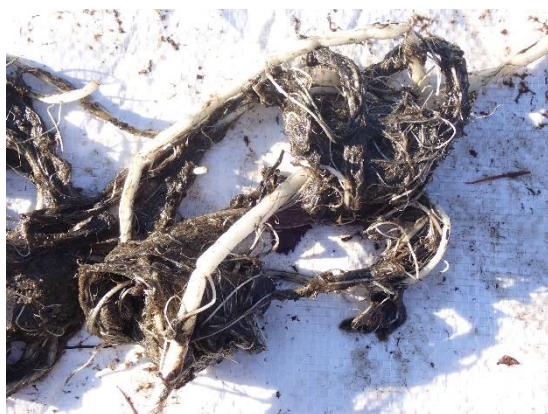
生きた太根や細根も残る

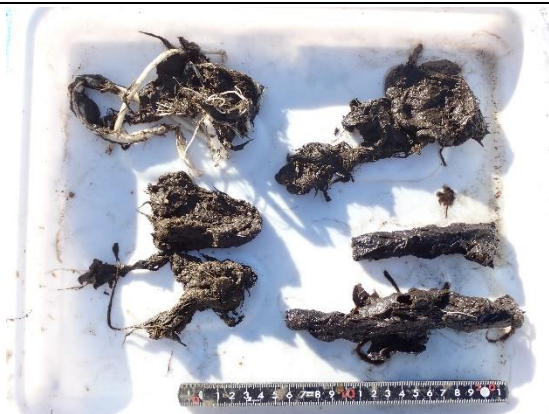
2

| 区画 | 根茎 | | 根 | | その他 |
|---|---|---|---|---|---|
| ②-2 | × | Φ2~4cm | ▲ | | |

掘り取った根茎、一部に生きた根が残る

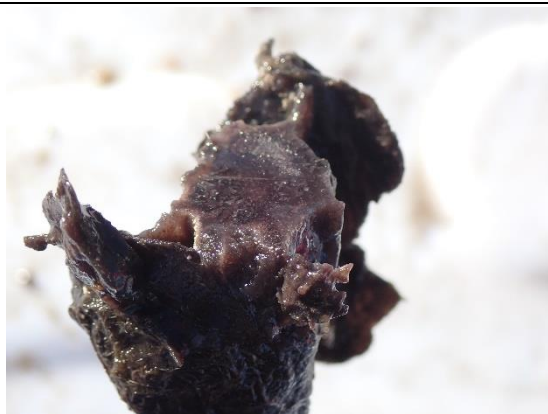
腐朽した根茎の切断面(輪切り)

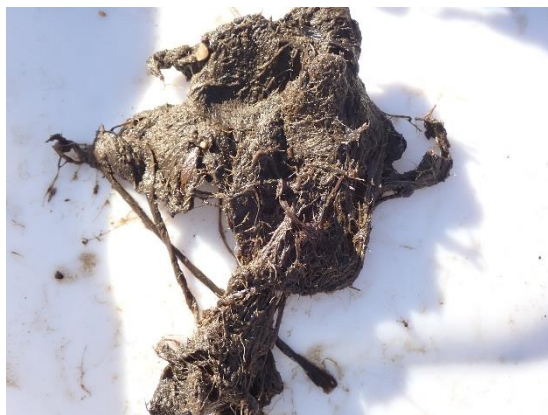
ほとんどの細根は枯死・腐朽

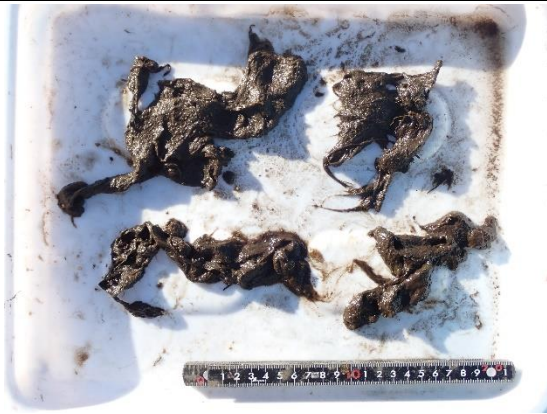
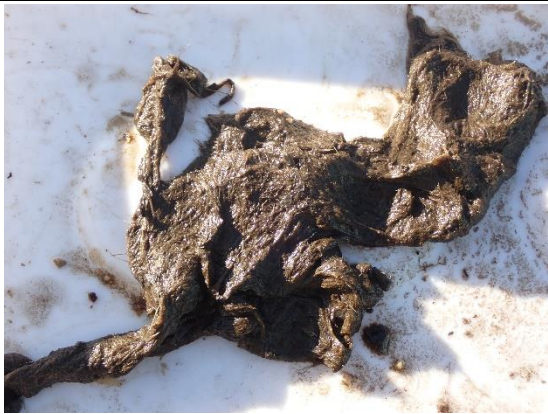
| <p>②<br/> <br/>3</p> | <p>掘り取った細根、根茎はなし</p> | <p>細根は枯死・腐朽し、生きたものはない</p> |

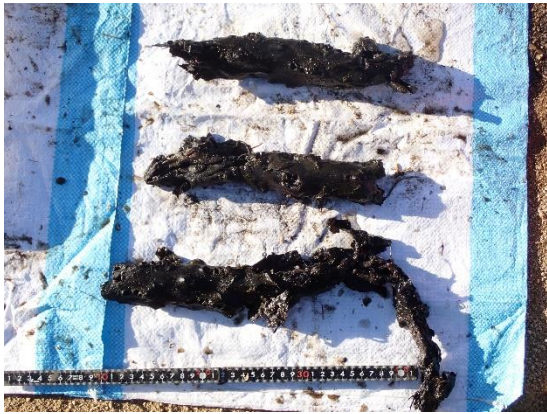
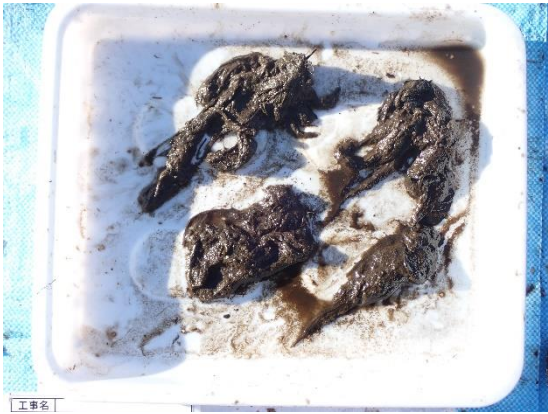
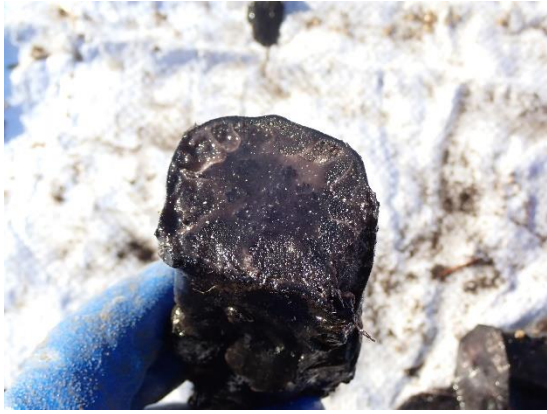
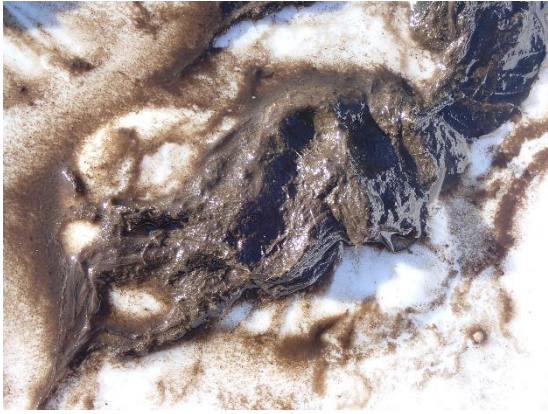
| <p>②<br/> <br/>4</p> | <p>掘り取った根茎</p> | <p>掘り取った細根</p> <p>腐朽した根茎の切断面(輪切り)</p> <p>細根は枯死・腐朽し、生きたものはない</p> |

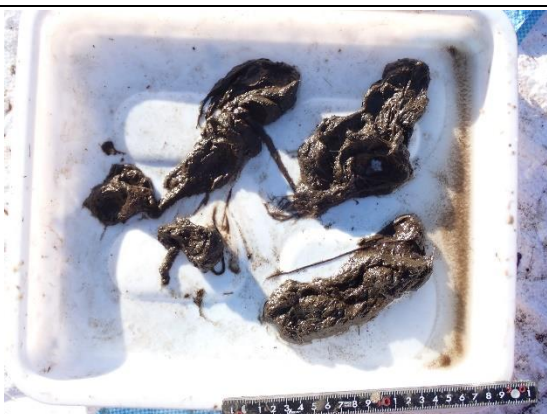
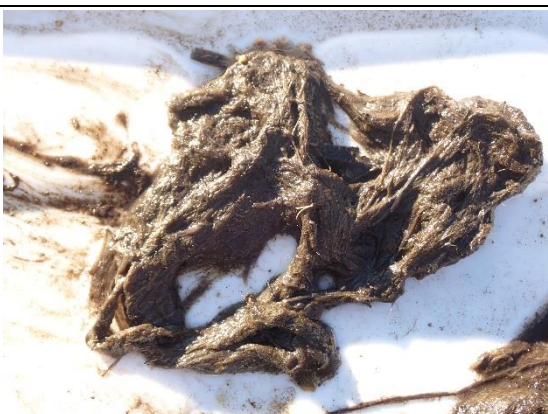
写真 2-22 試験範囲②の根茎の状況(R4.11.7) 2/4

| <p>②<br/> <br/>5</p> | <p>掘り取った細根、根茎はなし</p> | <p>細根は枯死・腐朽し、生きたものはない</p> |

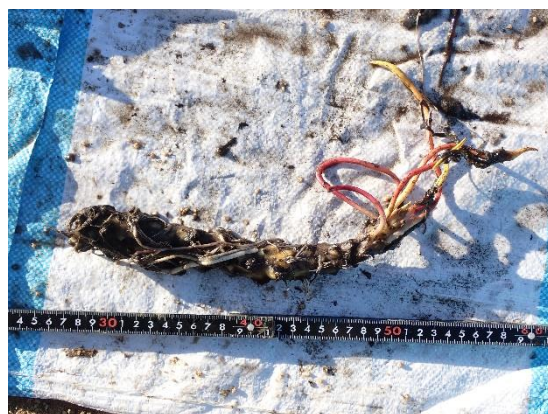
根茎の生きた箇所から葉が伸びる

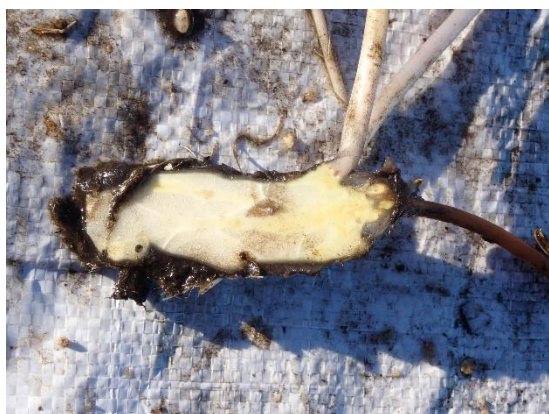
成長点付近から葉を出した根茎の切断面(縦切り)

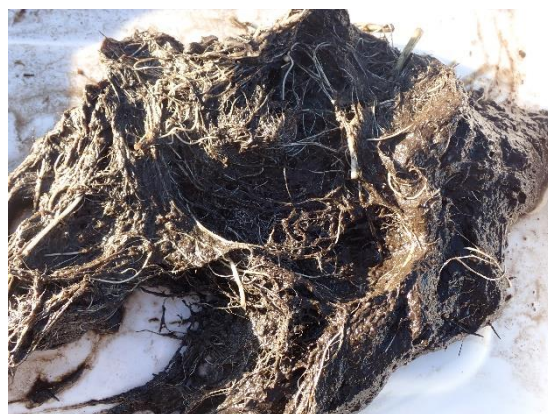
写真 2-24 試験範囲②の根茎の状況(R4.11.7) 4/4

生きた太根や細根も残る
