令和 3 年度  
サロベツ自然再生事業  
地下水位観測モニタリング調査等業務  
報 告 書

令和 4 年 3 月

環境省北海道地方環境事務所  
ア ジ ア 航 測 株 式 会 社

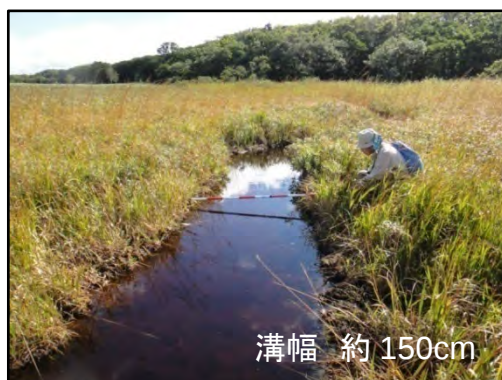
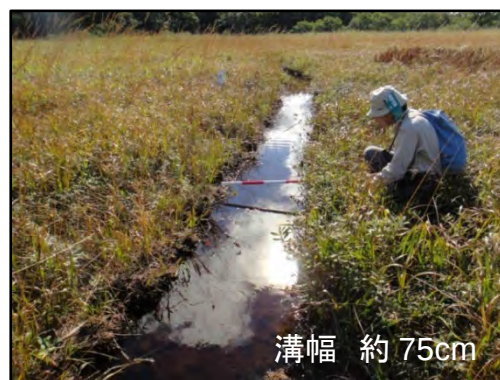
図 3-28 溝造成試験地の状況

以上のように、ササ群落から溝方向へのササの拡大が見られているが、ササは溝を越えた生育はしていない。溝の効果を確認するためには、引き続きモニタリングを継続することが必要である。

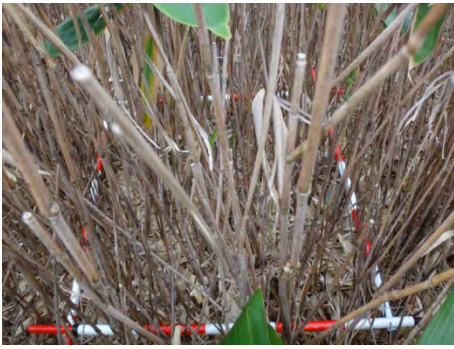
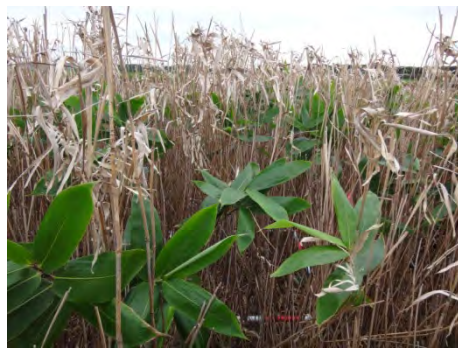
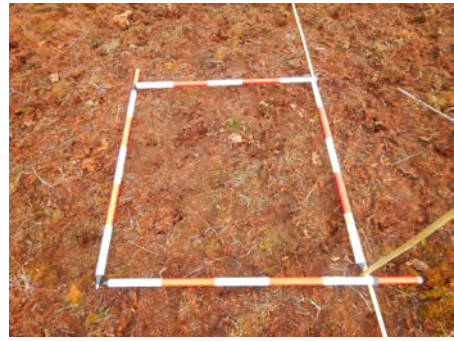
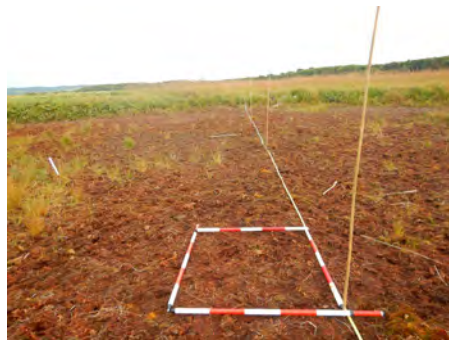
ササ剥ぎ取りを実施した範囲内では泥炭が露出し、一部では数 cm 程度冠水した状態となった。剥ぎ取り前の植生はほぼ完全に消失したが、新たにミカヅキグサ、モウセンゴケ、ミズゴケ類等が僅かに確認された。

図 3-32 調査地点 L-6 におけるササ剥ぎ取り前後の状況

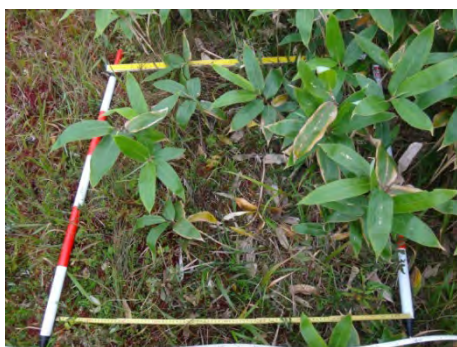
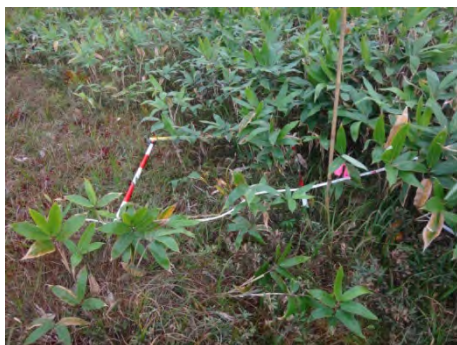
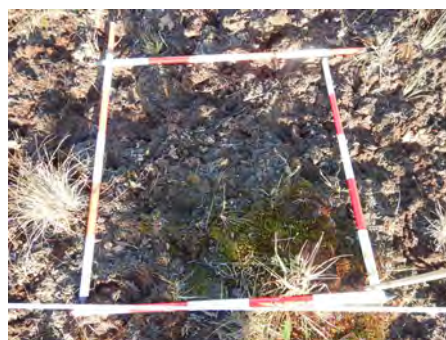
図 3-33 調査地点 S-3 におけるササ剥ぎ取り前後の状況

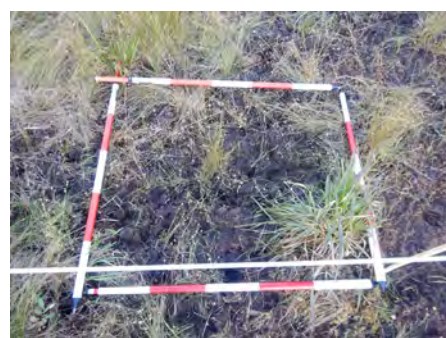
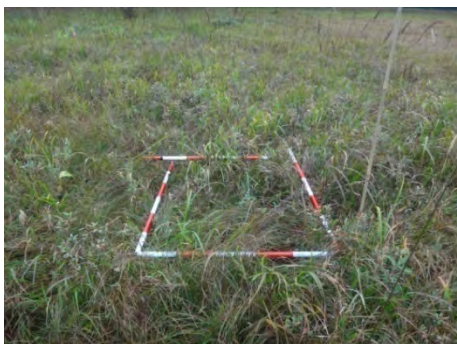
図 3-34 調査地点 S-11 及び S-12 におけるササ剥ぎ取り前後の状況

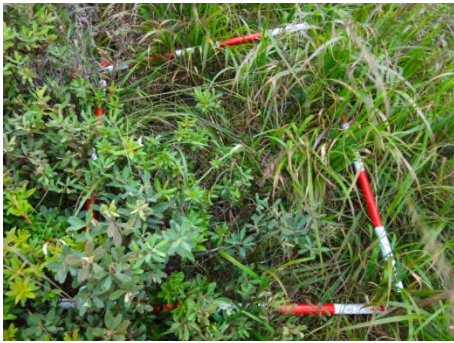
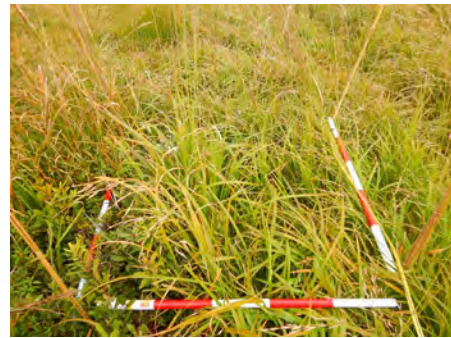
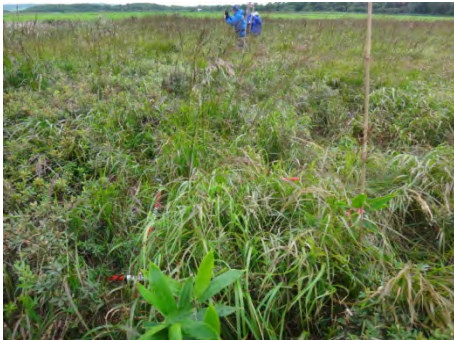
図 3-35 調査地点 L-2 及び L-3 におけるササ剥ぎ取り前後の状況

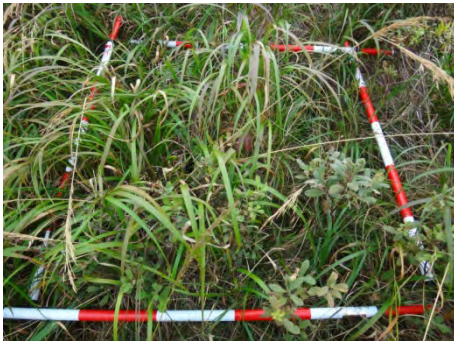
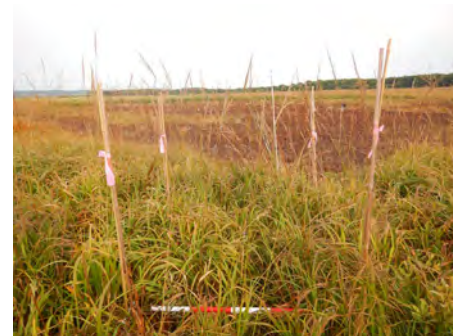
図 3-36 調査地点 L-16 におけるササ剥ぎ取り前後の状況

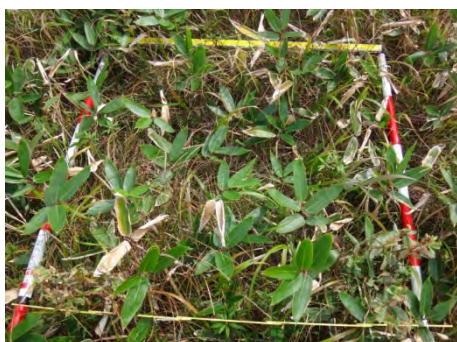
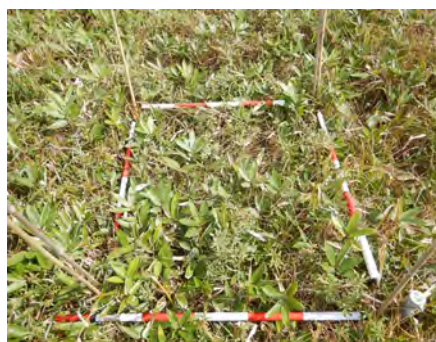
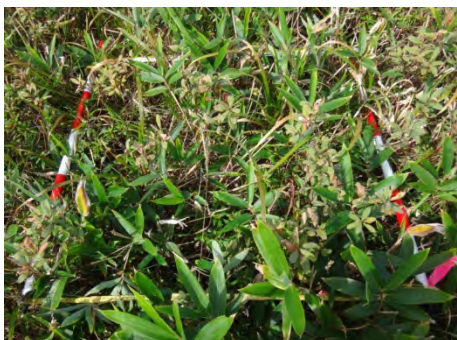
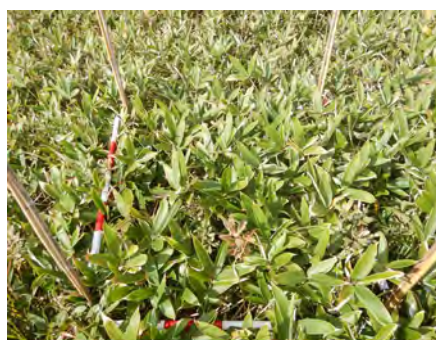
チマキザサ以外には、エゾイソツツジ、ヤチヤナギ、ガンコウラン、ホロムイスゲ、ヌマガヤ、ツルコケモモ等が混生していた。また、3-A で確認されたムラサキミズゴケは増加傾向にあった。

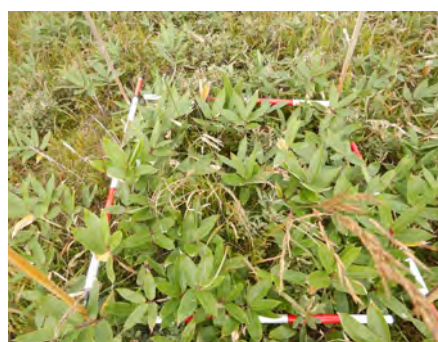
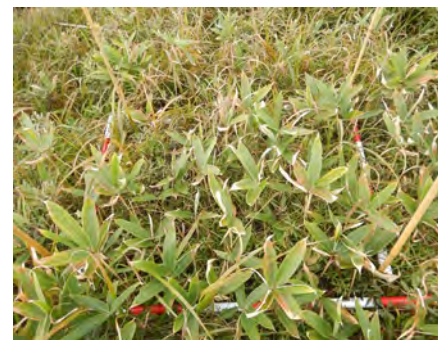
平成 29（2017）年度から確認されているササは、植被率は増加傾向であり特に 4-B では、本年度のササの植被率が 70%に達していた。図 3-41 に示すドローン画像による比較では、ササの前線が水際まで拡大していることが確認された。

図 3-40 溝付近（ササ群落側）における溝造成前後の調査地点（4-B 及び 6-B）の状況

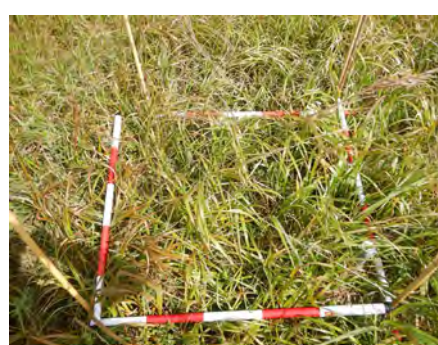
3-D

ただし、本年度は夏季に大きく地下水位が低下した期間があったため、それに乗じササ群落側から湿原側へチマキザサが侵入する恐れがある。次年度調査では、ササの侵入状況について注視する必要がある。

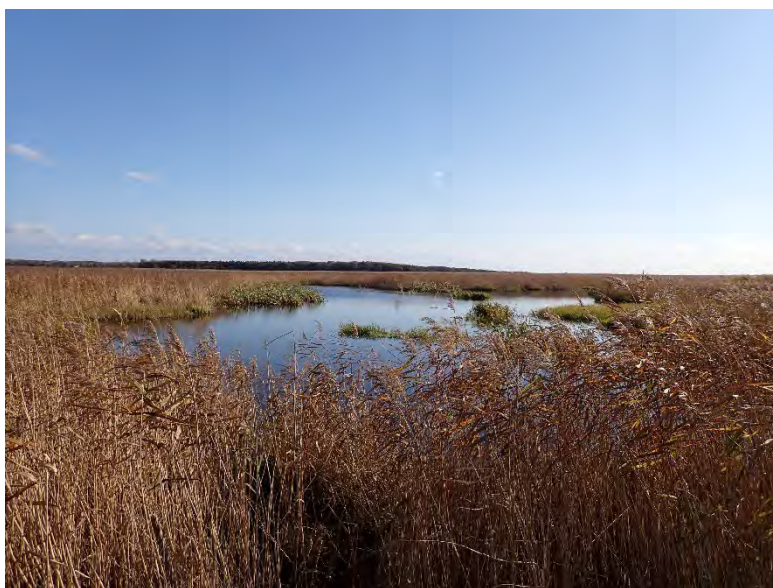
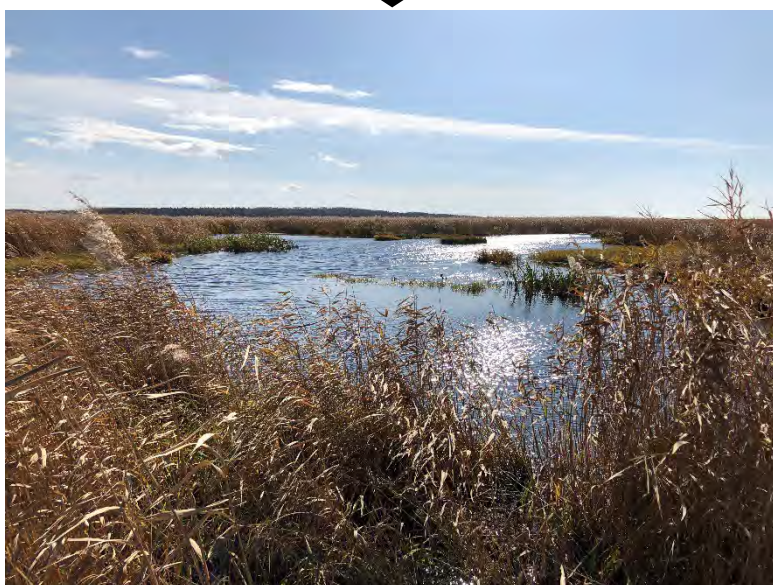
図 4-3 落合沼の経年写真②（本年度の状況）

落合沼の経年写真を次頁以降に示す。本年度の観察の結果、堰き止め工堤体は安定しており、損傷等は認められず、湛水面が継続的に維持されていることを確認した。

令和 3(2021)年 10 月 26 日  
湛水面が継続的に  
維持されている。

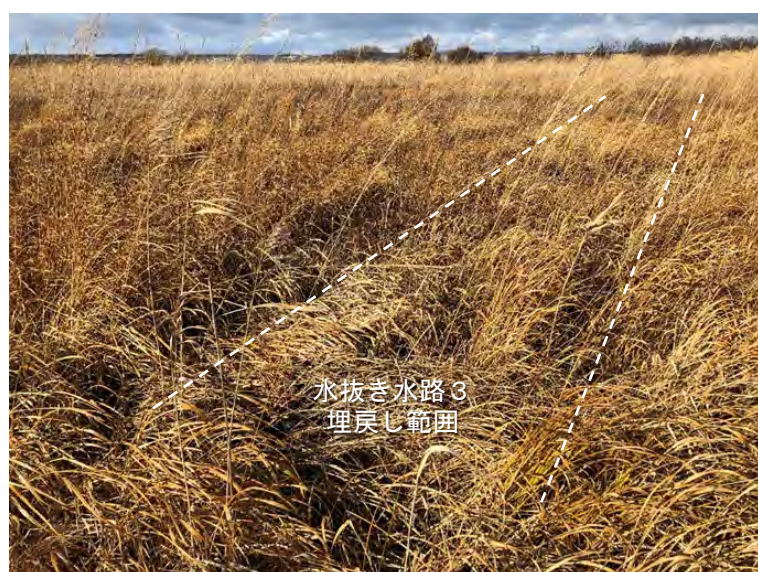
図 4-6 水抜き水路 3 の経年変化

縦断測量の結果、当初の計画堤体高（標高 4.9m）よりも最大で 20cm 程度低くなっていることを昨年度までに確認しているが、昨年度と本年度を比較すると植生の定着等によるものと思われる凹凸の変化はみられるが大きな沈下等の変化は見られず、堤体は徐々に安定してきているものと考えられた。

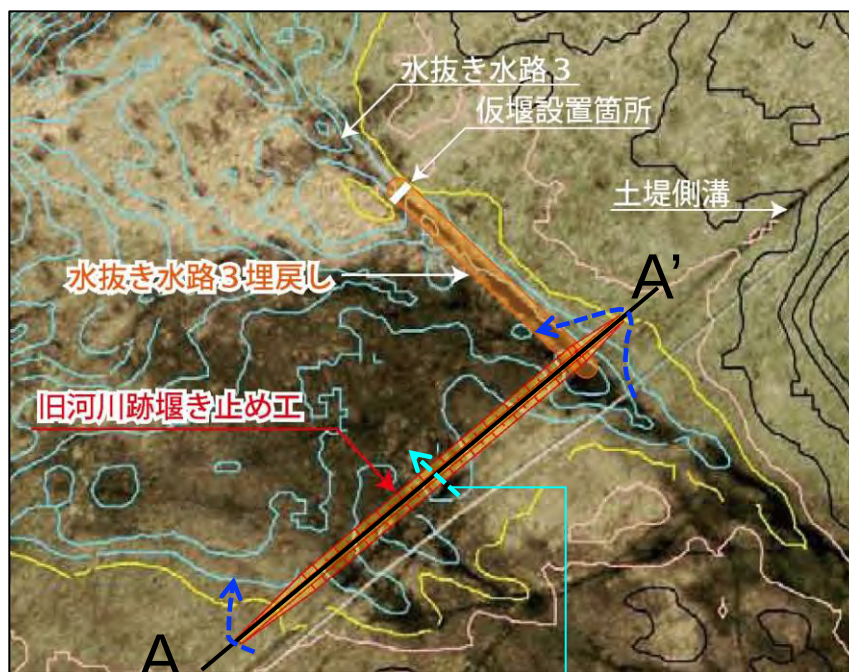
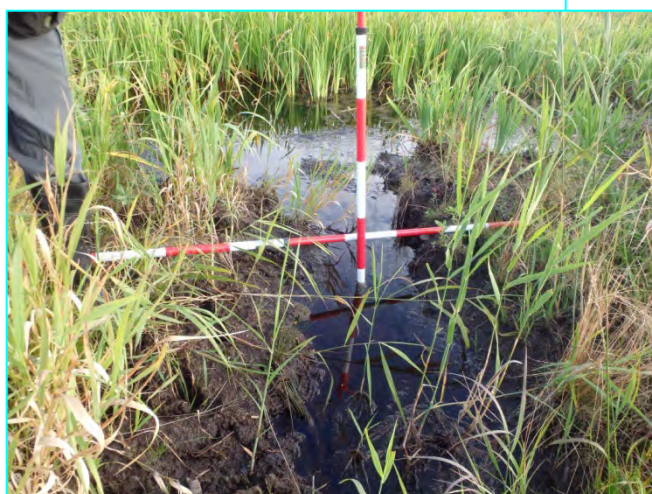
平成 30（2018）年 9 月撮影

なお、平成 29（2017）年に旧河川跡堰き止め工天端の一部で越流跡がみられた地点において幅 60cm 程度、天端から深さ 30cm 以上侵食されて越流していることが確認され、そのままの状態では翌春の雪解け時の越流によって侵食が拡大するおそれがあると考えられたことから、天端侵食部の補修作業が平成 30（2018）年 10 月 31 日～11 月 1 日にかけて実施された。

旧河川跡堰き止め工の一部で越流を確認。  
幅 60cm 程度、天端から深さ 30cm 以上侵食されて流下。

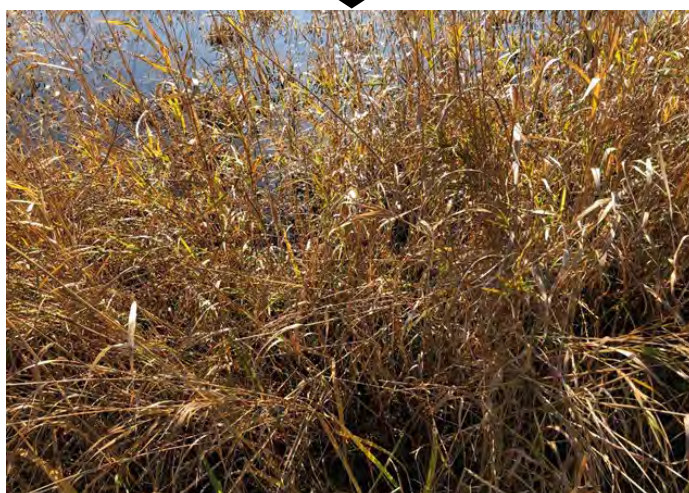
令和 3（2021）年 10 月撮影

旧河川跡堰き止め工の補修部の状態は安定し、植生の定着も良好であることを確認。
