令和２年度  
サロベツ自然再生事業  
地下水位観測モニタリング調査等業務

報 告 書

令和３年９月

環境省北海道地方環境事務所  
ア ジ ア 航 測 株 式 会 社

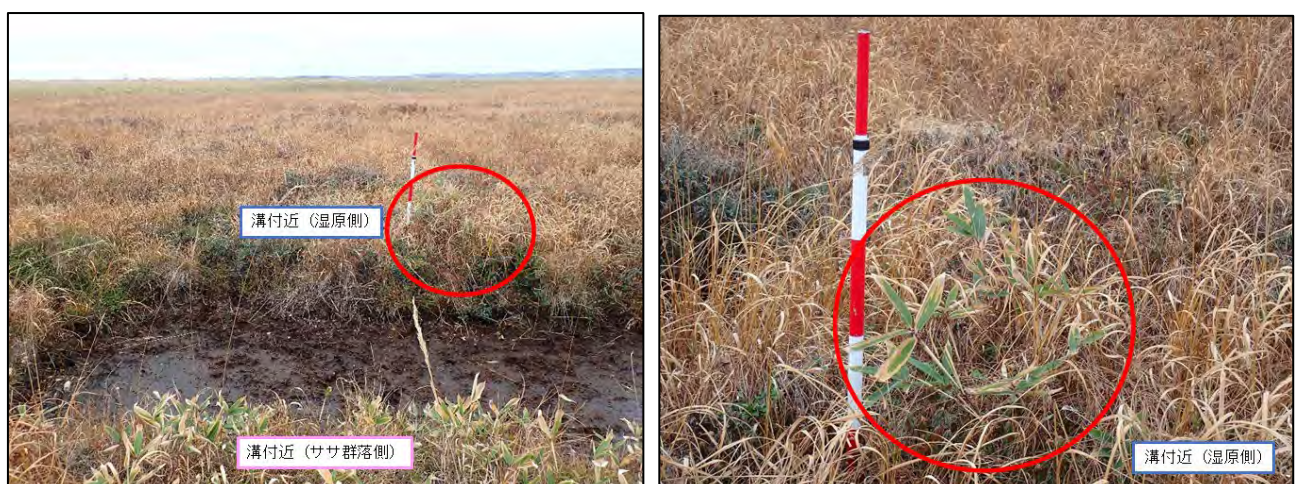
図 4-4-2 昨年度(2019 年度)に湿原側で確認されたササ(2019 年 10 月 28 日)

昨年度、湿原側へのササ侵入が確認された地点（No.5 近傍）において根茎分布状況を調査し、ササ群落側から湿原側に至る根茎の分布実態・伸長状況を確認した。また、溝周辺において湿原側へササが拡大している地点がないかどうか、ササ拡大状況を監視した。ササ分布の拡大等状況を踏まえて、ササ拡大を抑制するための追加的な対策の必要性を検討した。

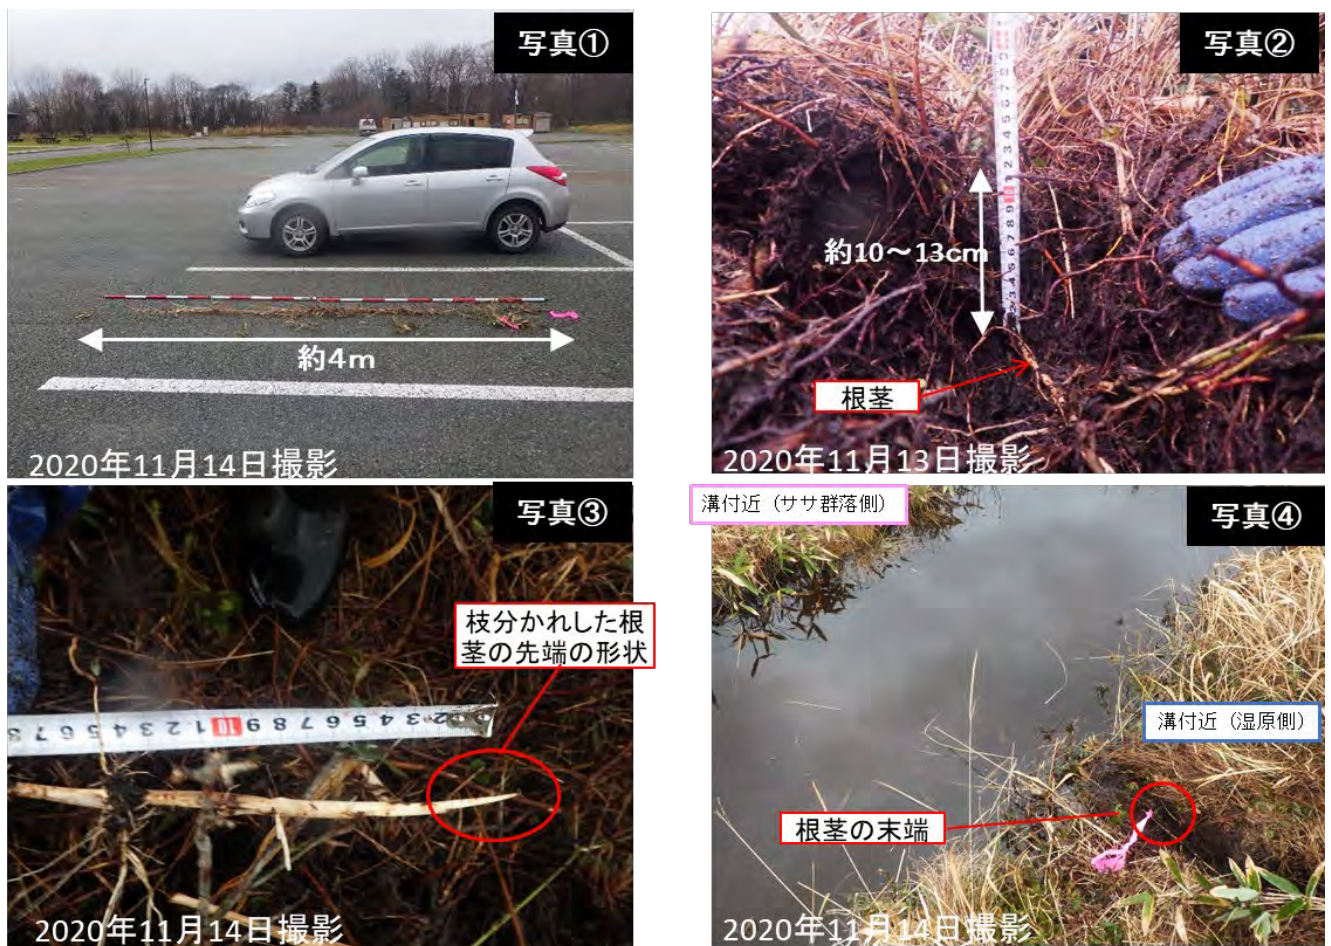
図 4-4-3 ササの分布状況

またササの根茎は、枝分かれしており、先端は鋭利な形状をしていた（写真3）。

最終的に掘り進めた結果、根茎は溝際までしか分布しておらず、ササ群落側のササと連続していなかった（写真4）。

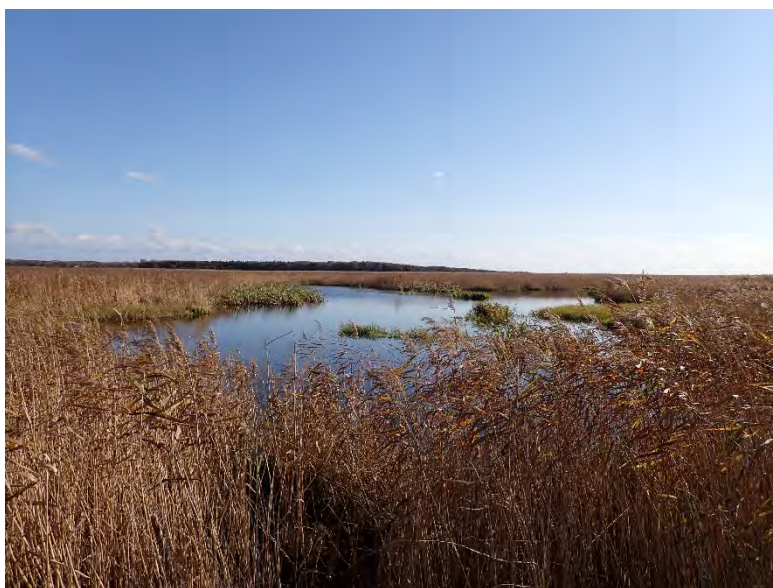
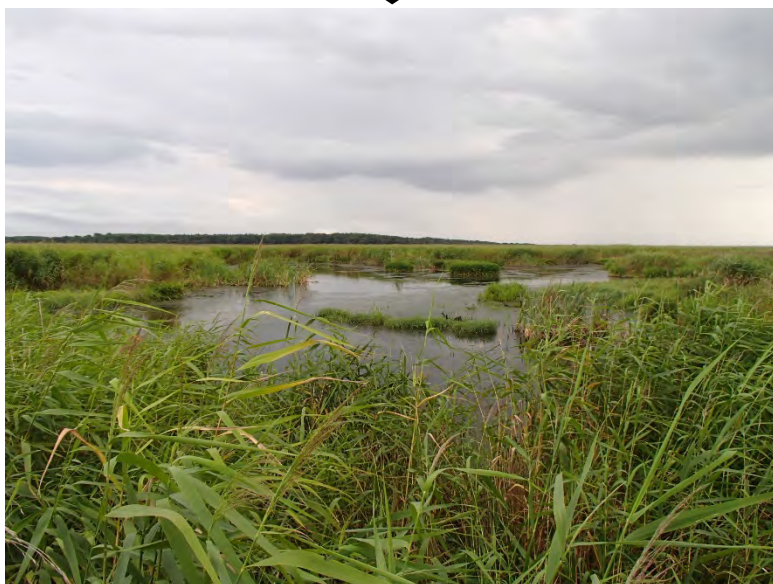
図 4-7 落合沼の経年写真②（本年度の状況）

落合沼の経年写真を次頁以降に示す。本年度の観察の結果、堰き止め工堤体は安定して  
おり、損傷等は認められず、湛水面が継続的に維持されていることを確認した。

令和 3(2021)年 8 月 24 日  
湛水面が継続的に  
維持されている。

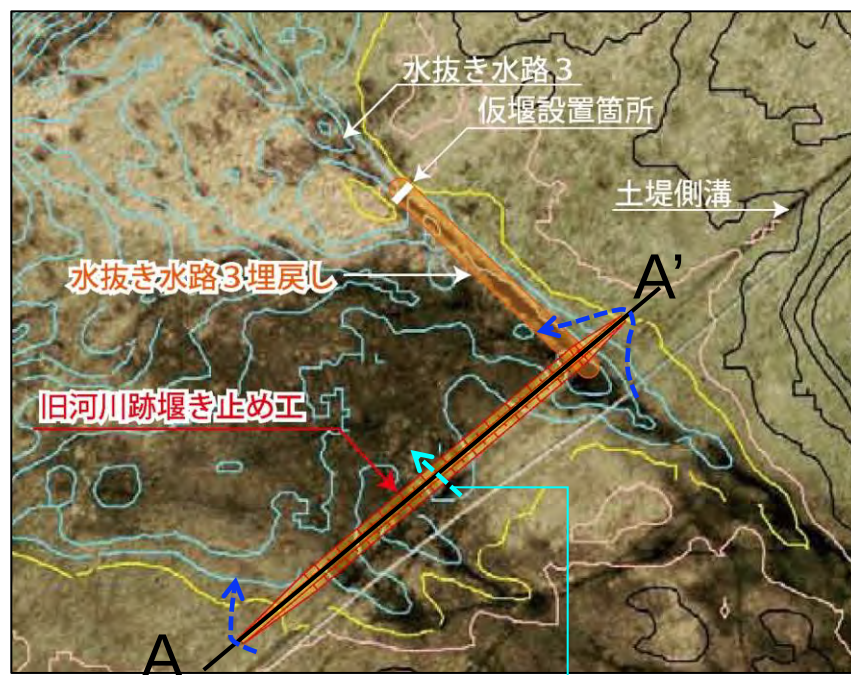
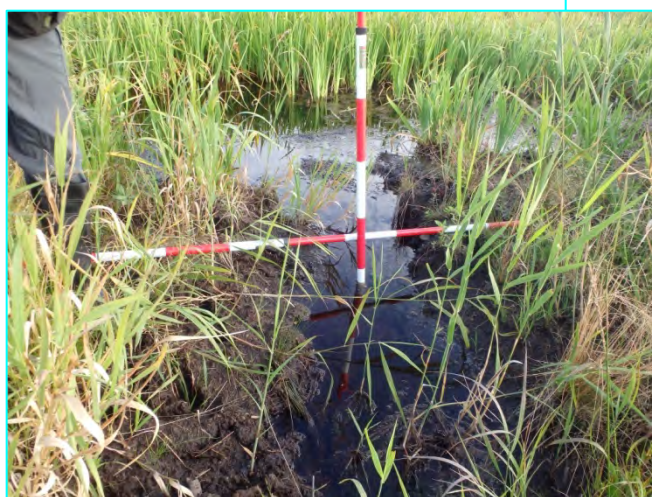
平成 30（2018）年 9 月撮影

旧河川跡堰き止め工の一部で越流を確認。  
幅 60cm 程度、天端から深さ 30cm 以上侵食されて流下。

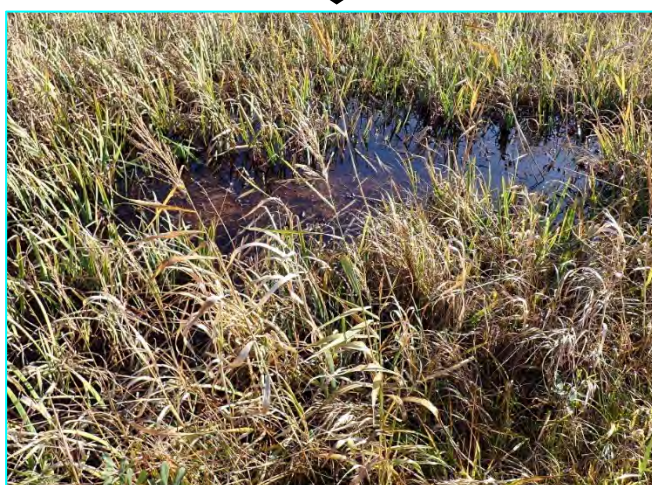
令和 2（2020）年 10 月撮影

旧河川跡堰き止め工の補修部の状態は安定し、植生の定着も良好であることを確認。

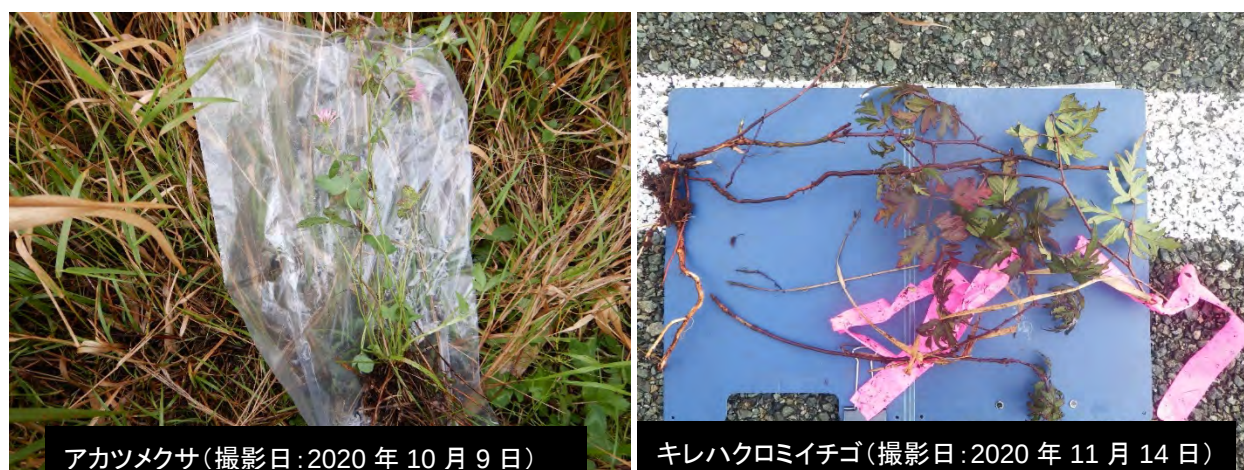
図 4-15 本年度確認した外来種

本年度は、原生花園跡地でアカツメクサ、丸山地区ササ試験地付近の木道沿いでキレハクロミイチゴの2種の外来植物を確認した。

スコップ等を用いて根茎ごと抜き取るように除去し、抜き取った植物はサロベツ湿原センターで処分していただいた。

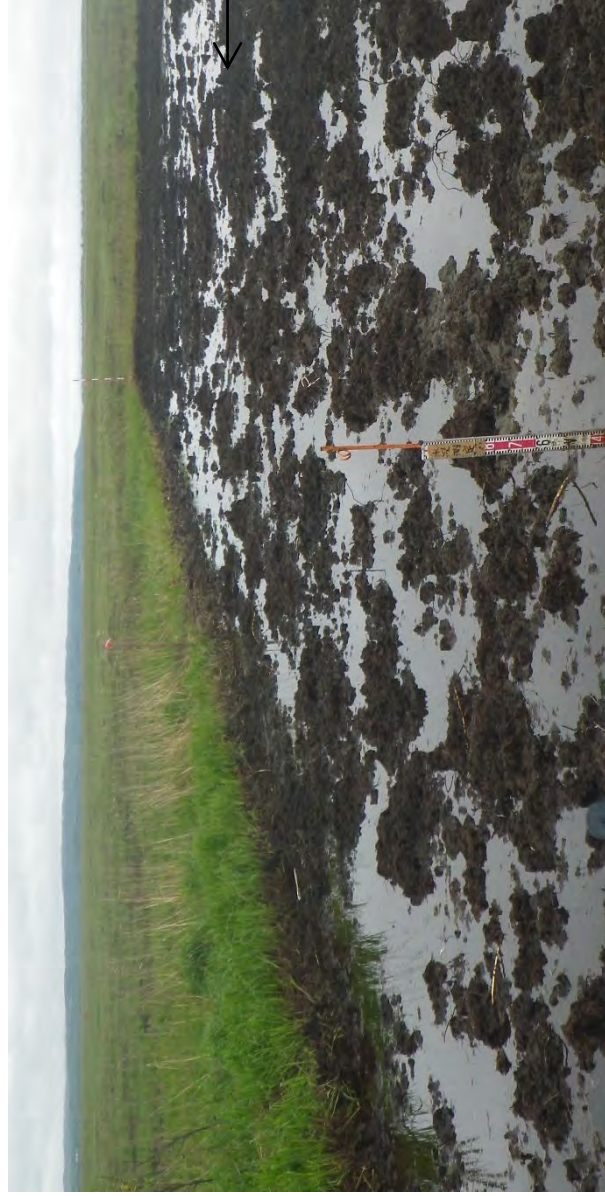
A区画  
泥炭撒き出し後の状況  
2021年5月28日

→ 表層に凹凸をもたせる。

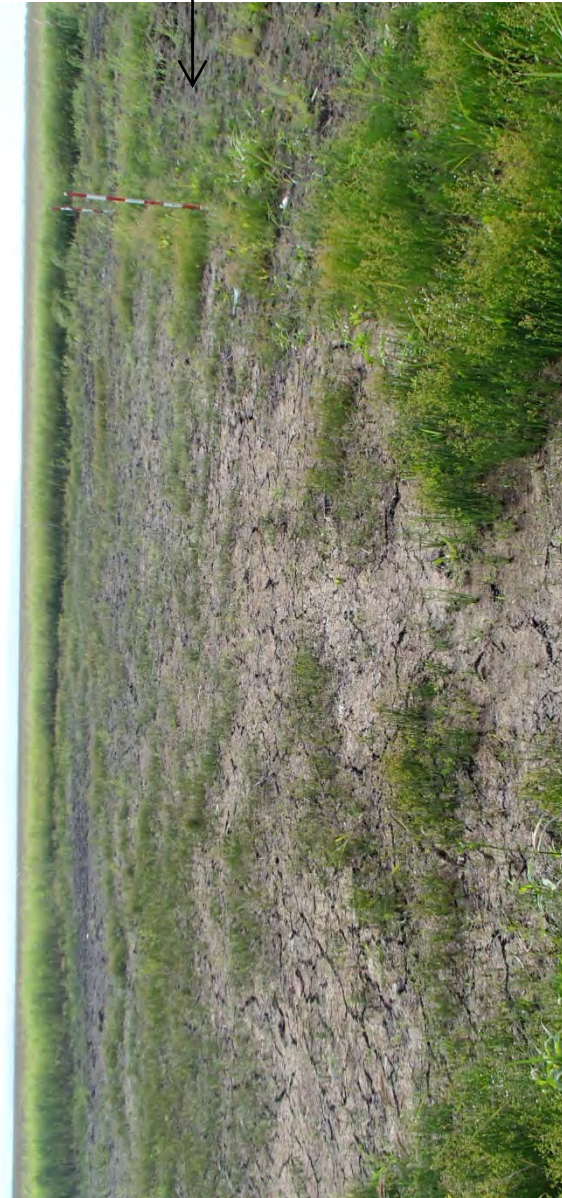
A区画  
工事完了後の状況  
2021年8月25日

水位上昇・低下によって盛土による表層の凹凸はなくなり、均された状態だが、目標とする湿地性植物が再生していない。クサヨシの生育はみられない。
