平成 30 年度  
サロベツ自然再生事業  
地下水位観測外モニタリング調査業務

報 告 書

平成 31 年 3 月

環境省北海道地方環境事務所  
ア ジ ア 航 測 株 式 会 社

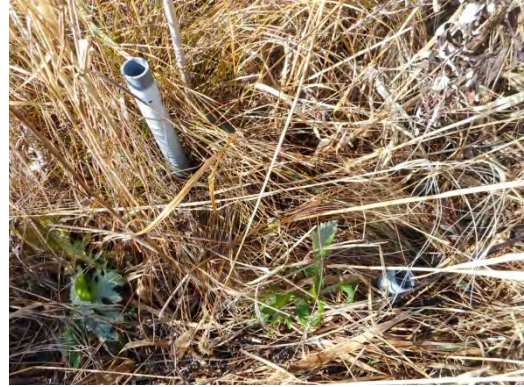
図 2-23 水位計が外に放置されていた地点  
(No.95)

本年度は 2 地点（No.80、No.92）で水位計の不具合が確認された。データの回収はできたものの異常値となっている期間があった。また、秋季調査時に No.95 地点では何らかの原因で水位計が観測孔の外に放置されており秋季データが欠測となった。地下水位計は、2013 年 10 月に購入したものであり、約 5 年が経過していた。メーカー公表の電池寿命は 6～8 年だが、サロベツ湿原は寒冷地のため、通常よりも早く電池が消耗したことが不具合の要因と考えられる。

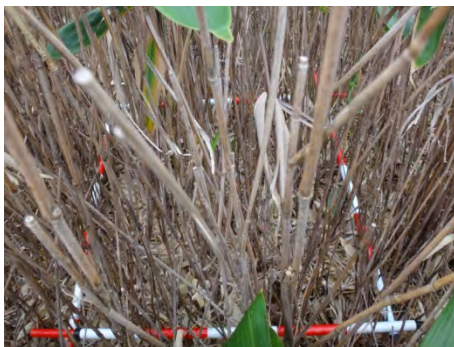
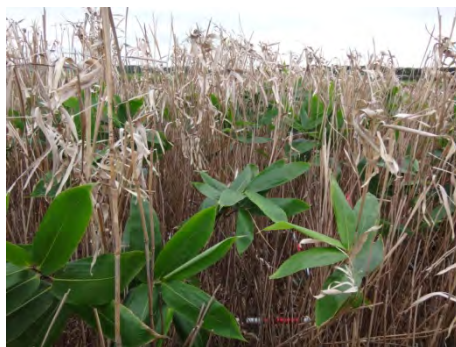
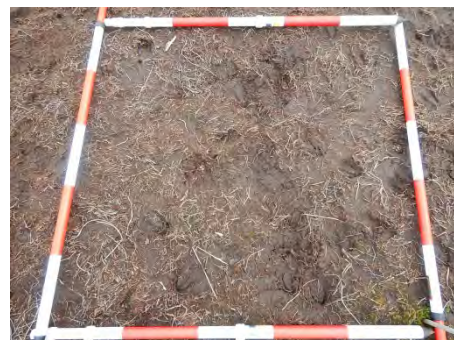
ササ剥ぎ取りを実施した範囲内では泥炭が露出し、一部では数 cm 程度冠水した状態となった。剥ぎ取り前の植生はほぼ完全に消失したが、新たにミカヅキグサ、モウセンゴケ、ミズゴケ類等が僅かに確認された。平成 29 (2017) 年から平成 30 (2018) 年にかけて、植被率はほとんど変化しなかったが、種数が 1~4 種増加した。増加した種は、ミカヅキグサ、モウセンゴケ、ヌマガヤ、ミズゴケ類、ホロムイソグサ、ツルコケモモ等であった。

図 3-38 調査地点 L-6 におけるササ剥ぎ取り前後の状況

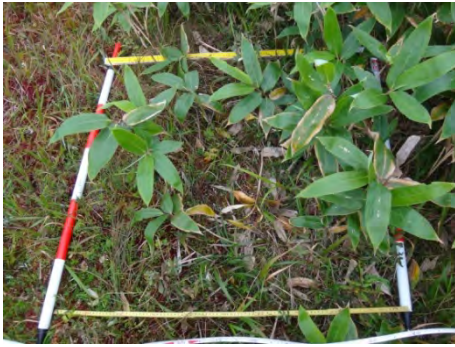
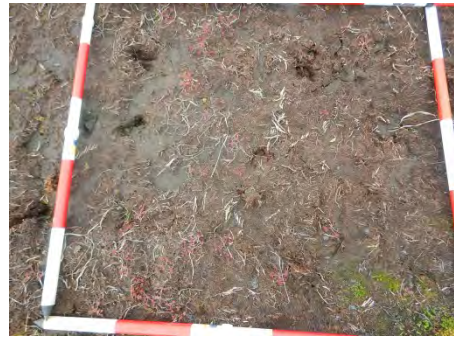
図 3-39 調査地点 S-3 におけるササ剥ぎ取り前後の状況

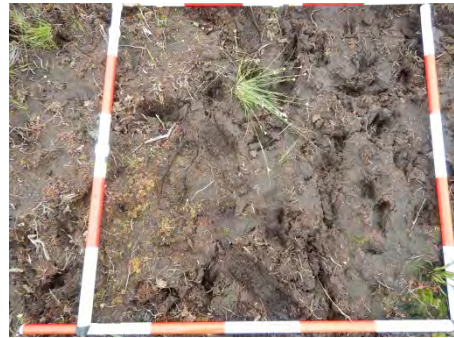
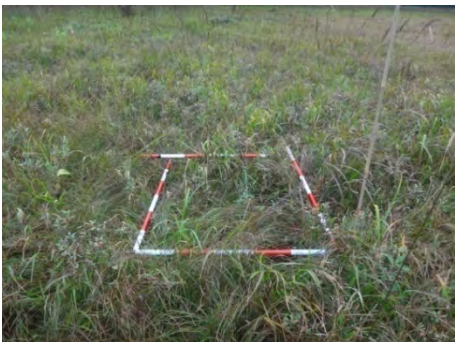
図 3-40 調査地点 S-11 及び S-12 におけるササ剥ぎ取り前後の状況

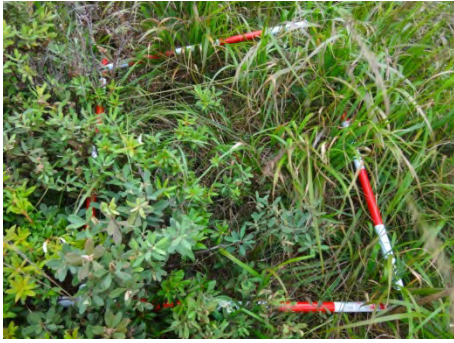
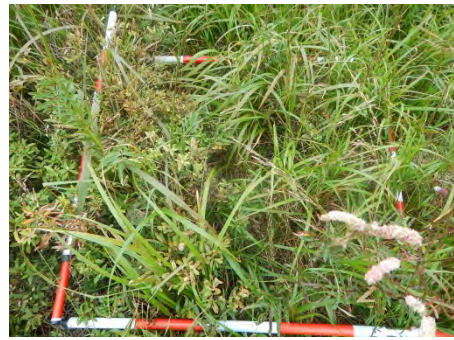
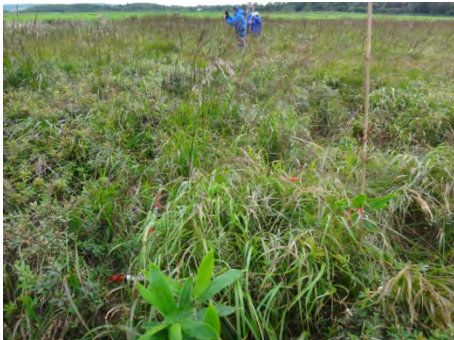
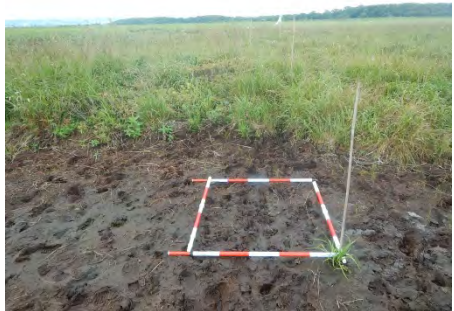
図 3-41 調査地点 L-2 及び L-3 におけるササ剥ぎ取り前後の状況

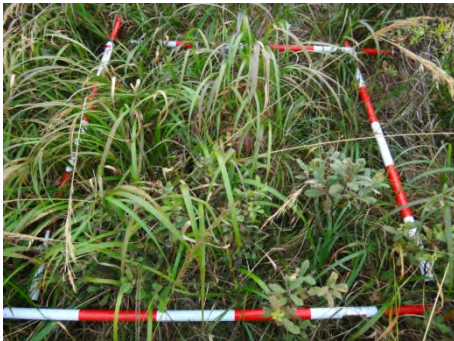
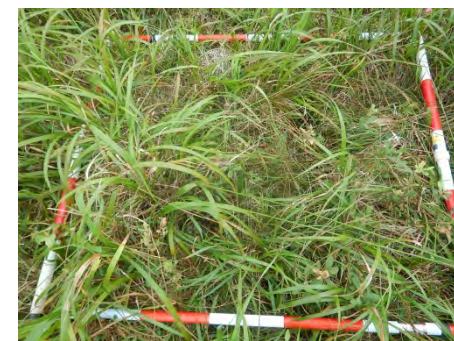
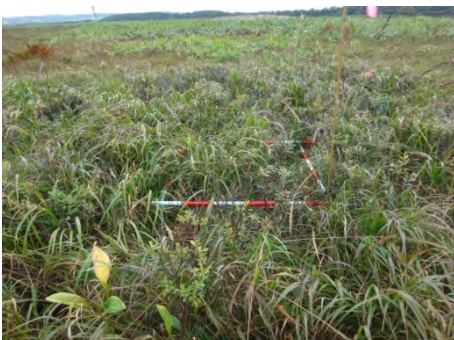
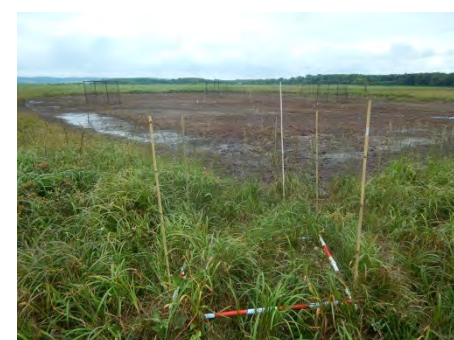
S 測線、L 測線のどちらも、剥ぎ取り範囲の周縁部も含めて、調査地点ではササは全く確認されなかった。

図 3-42 調査地点 L-16 におけるササ剥ぎ取り前後の状況

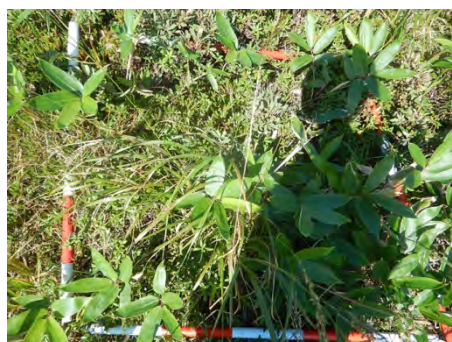
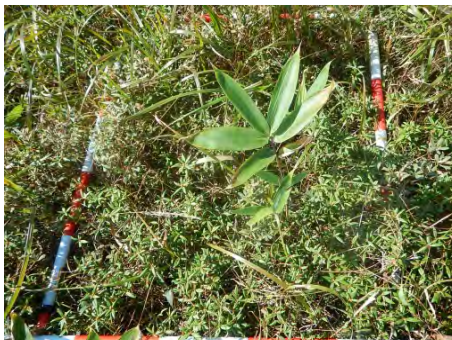
図 3-46 溝付近(ササ群落側)における溝造成前後の調査地点(4-B 及び 6-B)の状況

ササ群落の最前線と溝の間に設置した、各測線上の末尾が B の調査地点（1-B～7-B）では、平成 27（2015）年度の植生調査ではチマキザサは発見されなかった。図 3-46 に溝造成前後における調査地点の状況を表す写真を、図 3-47 に溝付近におけるササの侵入状況を示す。昨年度に侵入が確認されたササの植被率が、増加し水際まで分布を広げていた。特に 4-B では、ササの植被率が 30%に達していた。平成 30（2018）年度の植生調査では、ササ以外の生育種として、ヌマガヤ、エゾイソツツジ、ヤチヤナギ、ホロムイスゲ、ツルコケモモ、ミツバオウレン等が確認された。これらの地点の植生高は 101～138cm であった。

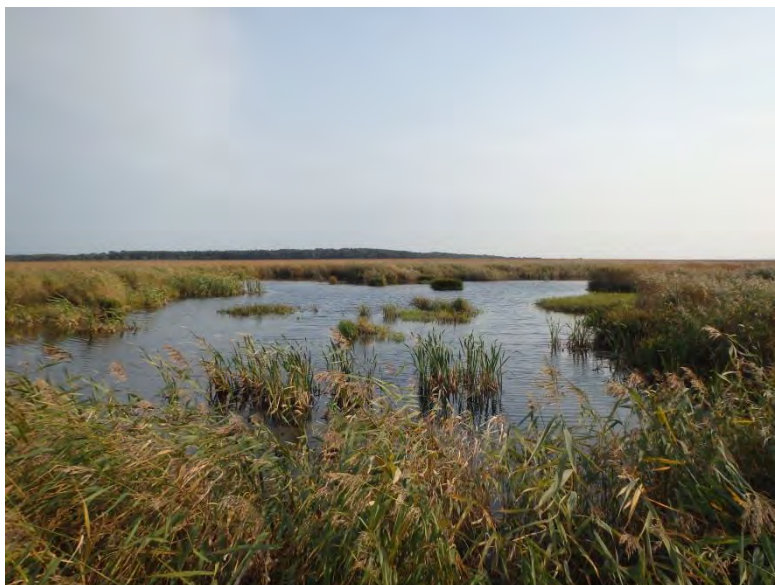
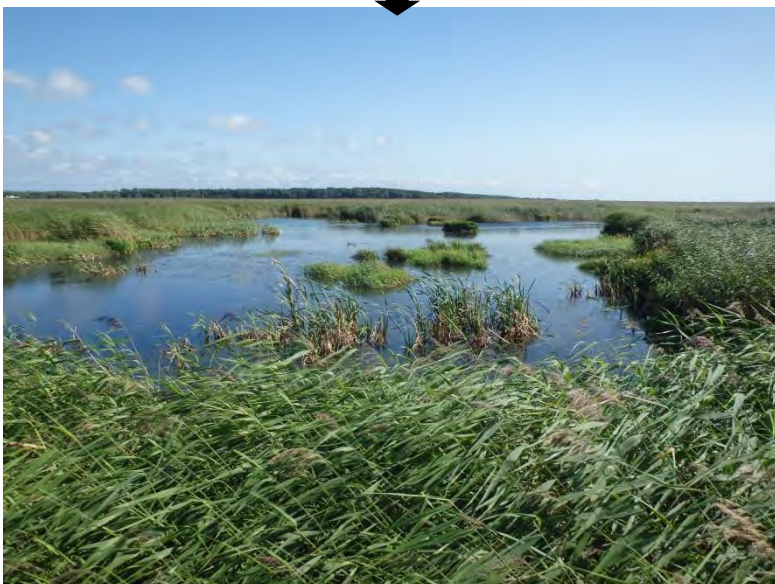
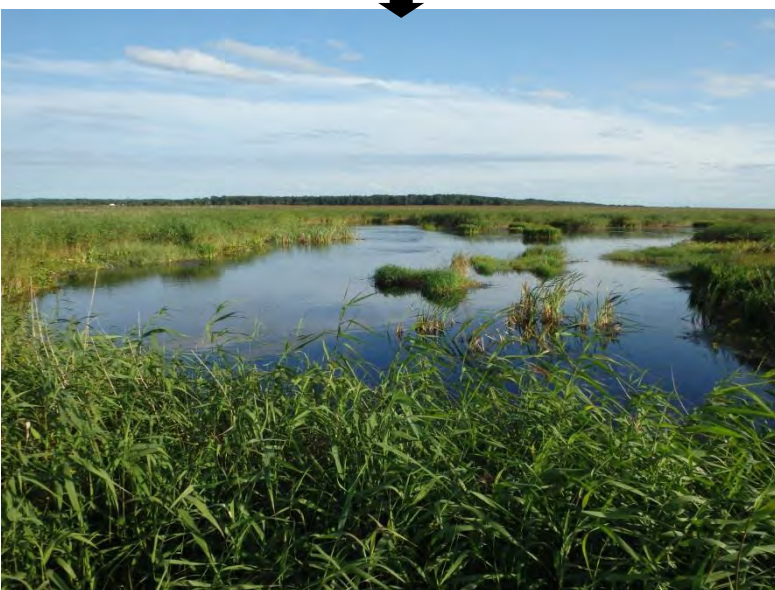
図 6-2 落合沼の経年写真

本年度の観察の結果、堰き止め工堤体は安定しており、損傷等は認められず、湛水面が継続的に維持されていることを確認した。

平成 30(2018)年 9 月 3 日  
落合沼に湛水面が維持されて  
いる。

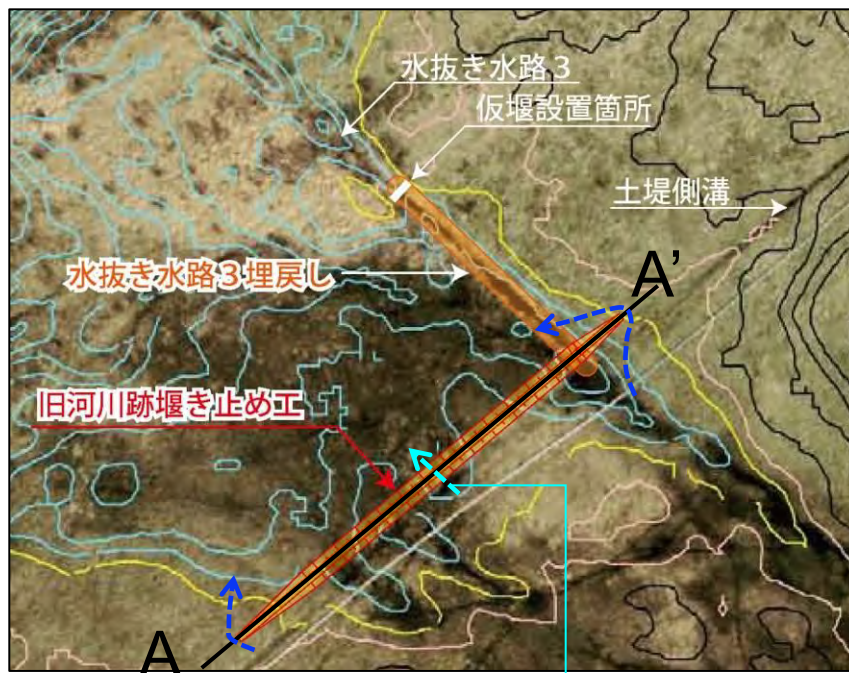
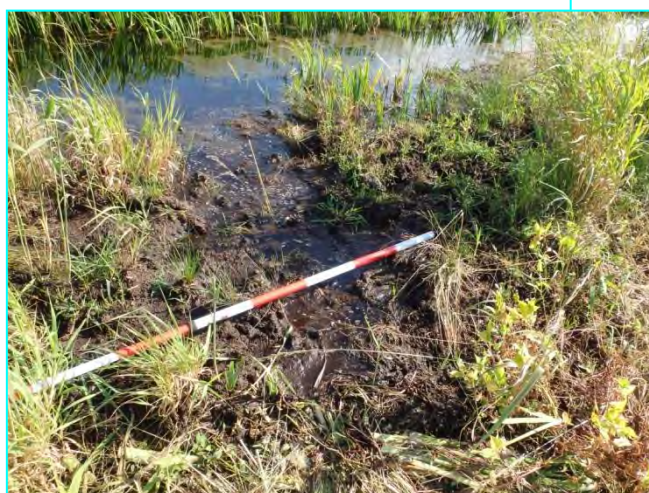
平成 29 (2017) 年 8 月撮影

旧河川跡堰き止め工の一部で越流  
跡を確認。

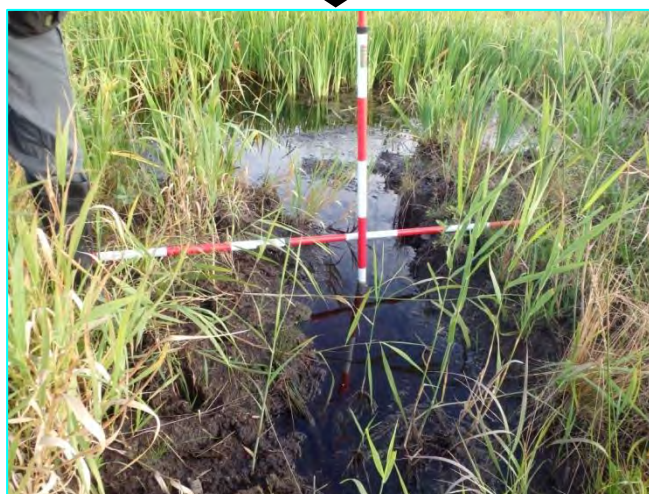
旧河川跡堰き止め工の一部で越流  
を確認。

幅 60cm 程度、天端から深さ 30cm  
以上侵食されて流下。

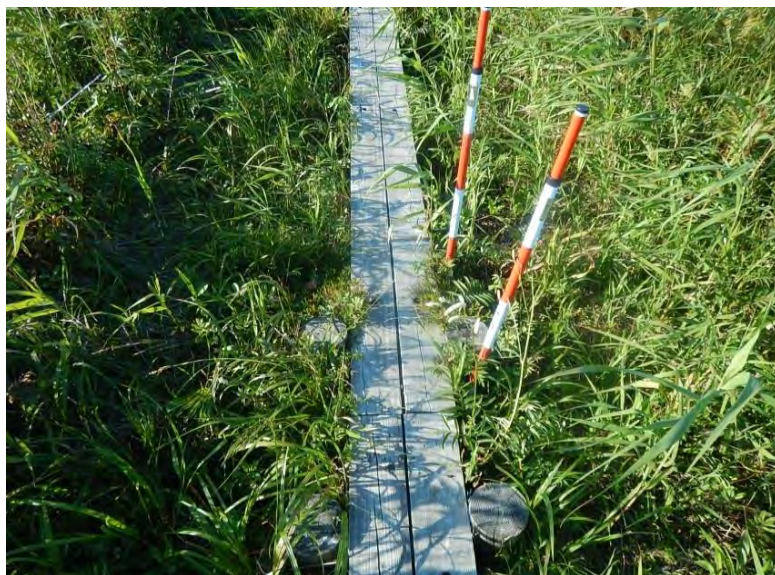
| No | 種名 | 株数 | 生育場所 | 生育確認日 |
|---|---|---|---|---|
| 6 | キレハクロミノイチゴ<br>( <i>Rubus laciniatus</i> ) | 7 | 丸山地区ササ侵入抑制対策試験地周辺の木道沿い | 2018/8/28 |

生育地点：  
丸山地区ササ試験地付近の木道沿い

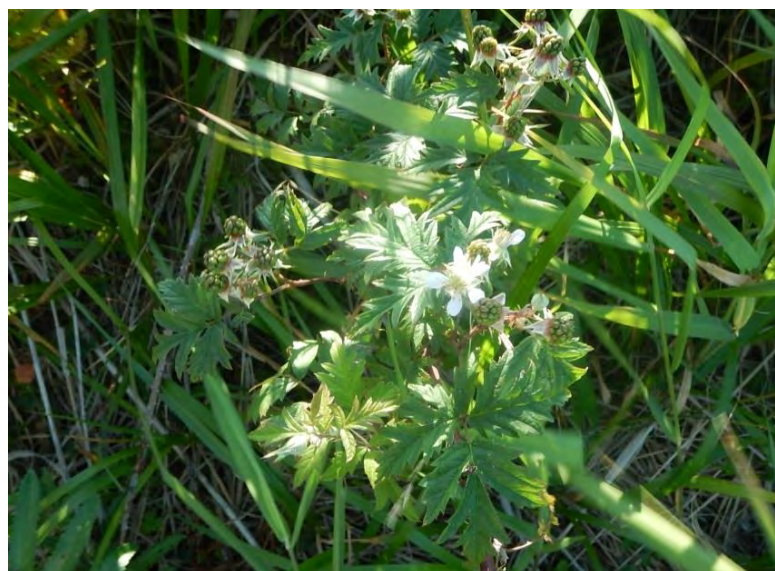
開花・結実の状況。
