平成28年度
◇ 裾合平パークボランティア登山道補修作業 ◇

作業日	平成28年8月25日
作業内容	ガリー侵食防止のためのテンサー土留め工
作業場所	裾合平
施工者	環境省東川自然保護官事務所・パークボランティア
技術指導	合同会社 北海道山岳整備
協力(管理者)	上川総合振興局

平成28年度
◇ 裾合平「たまには山へ恩返し」登山道技術セミナー ◇

作業日	平成28年9月3日
主催者	・山楽舎BEAR ・北海道上川総合振興局
後援	・大雪山国立公園連絡協議会
協賛	・株式会社モンベル(参加者への記念品提供)
参加者	山岳関係者、一般登山者(主催者含め総勢32名)
協力	ワカサリリゾート
資材提供	木材 : 上川総合振興局
	ヤシネット : 旭岳ファンクラブ環境保全基金・環境省

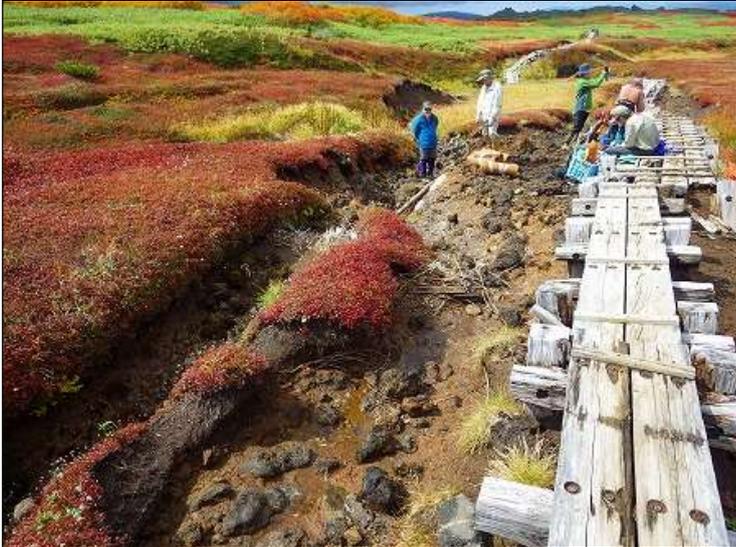
- ・流水による深いガリー侵食が見られる。
- ・降雨時の水流は強く、また周辺の石は非常に軽い火山岩のため、握りこぶし大の石も流されている。

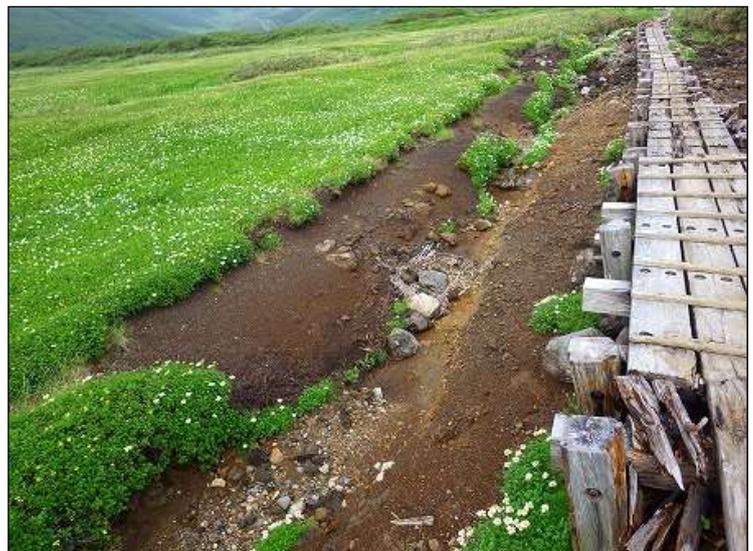
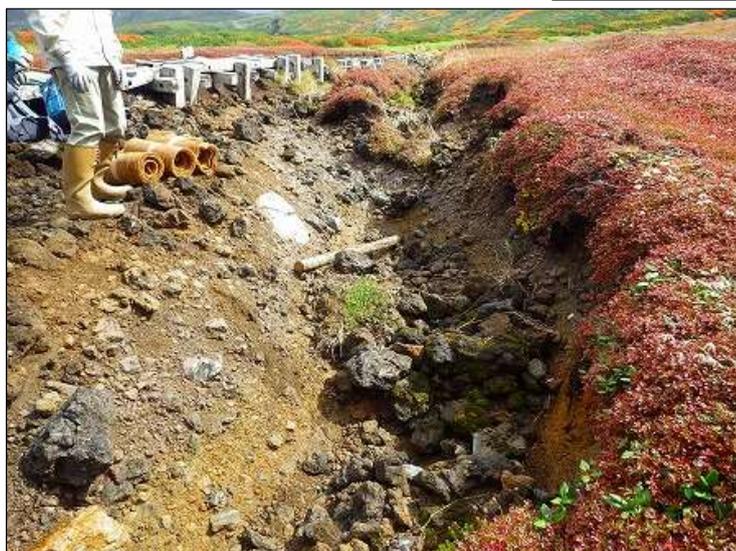
- ・植物群落の際も少しずつ切り離されて崩れ、流されている。
- ・裸地化した法面では凍上現象による侵食も起きている。

- ・深い侵食箇所では、木道基部の土壌も少なくなり、木道自体が傾いている場所も多い。

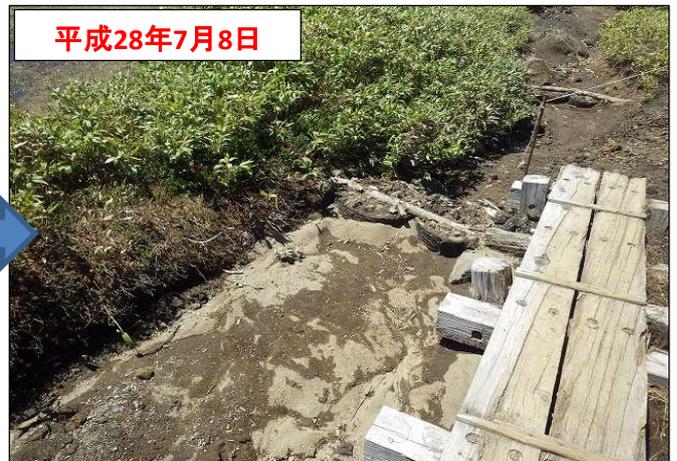
平成28年7月8日

約2年で40cmほどの高さまで土砂が堆積している。
今年8月の作業時には、さらにセンサーの枠が見えなくなるほどに土砂が堆積していた。
土留めとしては非常に効率よく機能している。
また、この数m下流側にも同じように土砂堆積したセンサー工がある。
約2年で上部100mほどの区間で少なくとも写真個所の倍以上の土砂が流出していたことが理解できる。
この個所はこれ以上の土砂堆積は期待できず、この直上部に土留めを作る必要があると判断した。

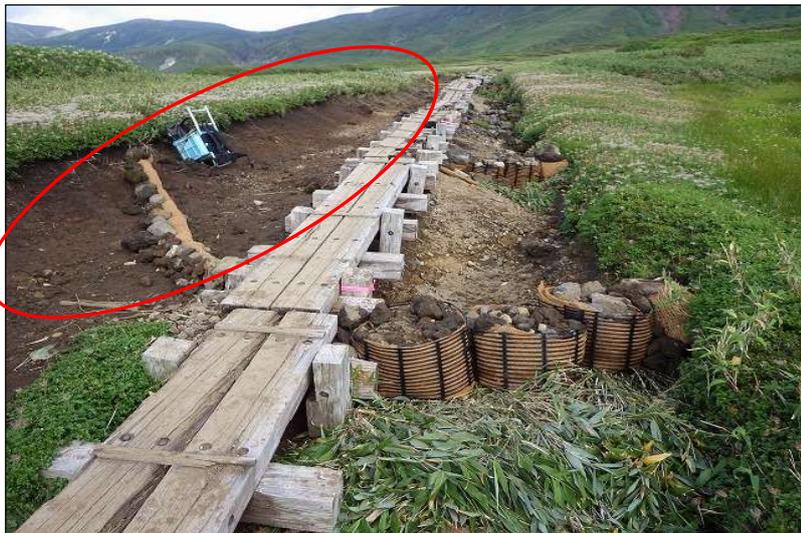
作業ポイント ① <法面の侵食>

・流出している土壌は流水で削られたものだけでなく、法面からの凍結融解現象で侵食されているものも多いと想定される(赤丸部)。

・法面からの土壌も効率良く土留めできるように、ヤシネットを活用し流水が土留めに送られるように導流した。

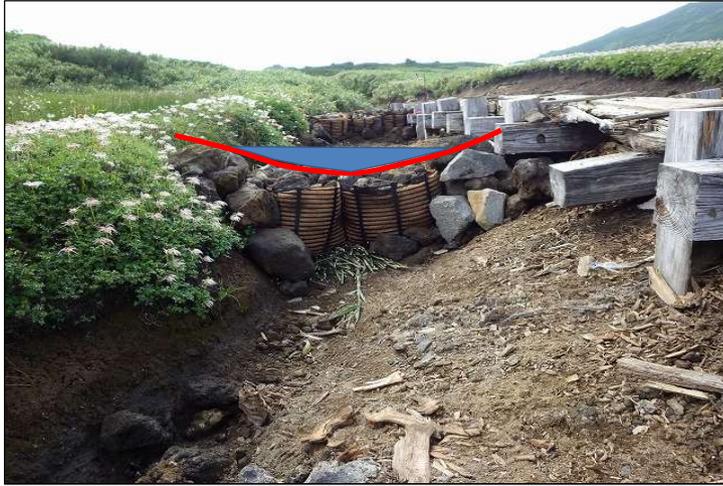
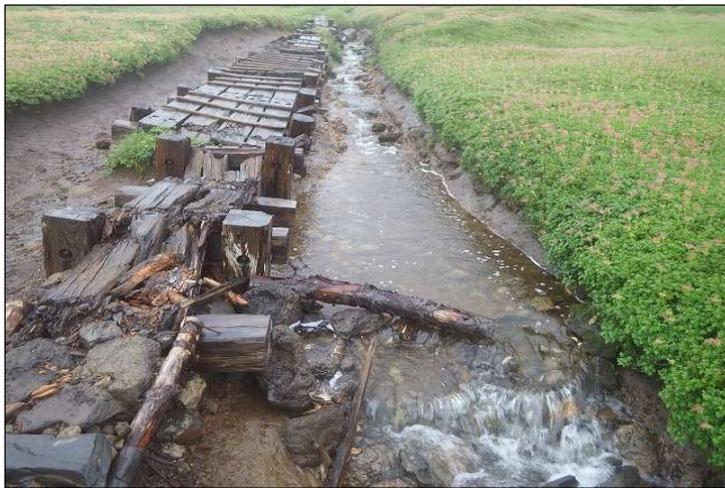
作業ポイント ② <間詰処理>

•しっかりと土留めを機能させるには間詰処理が重要になってくる。

•また、中央部に配置したテンサーよりも左右の施工物を高くしないと流水が脇を流れ侵食が拡大する場合があります。

•流水は豪雨時の状態を想定し、テンサー背面に水が溜まった状況や越流した水がどう流れるかを考え施工する。

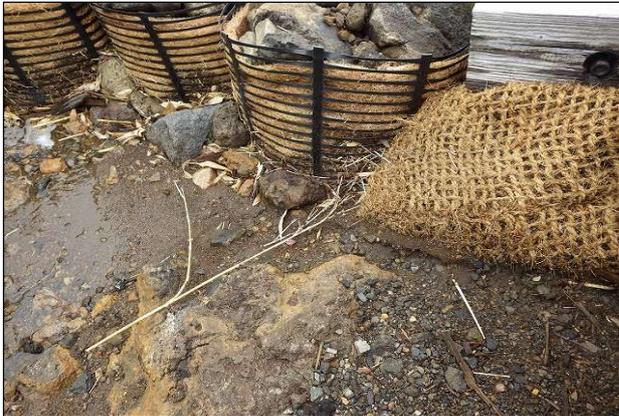
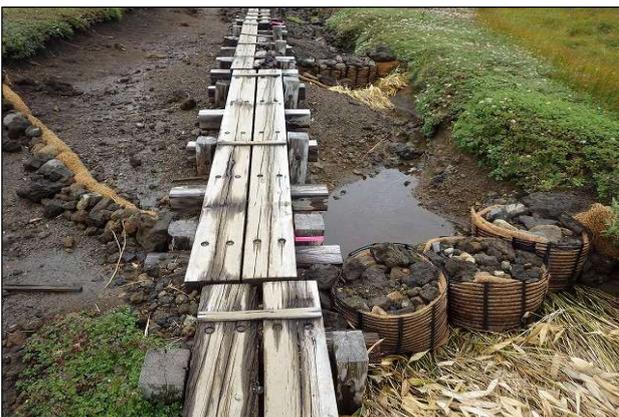
•写真下はしっかりと間詰処理が出来ている状態。

•間詰処理には石材だけでなく、ヤシ土嚢を使用した。

•土砂を入れた土嚢袋は形の自由度があるので隙間に合わせた施工が出来る。

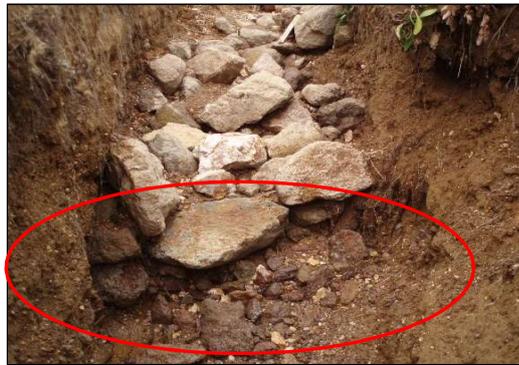
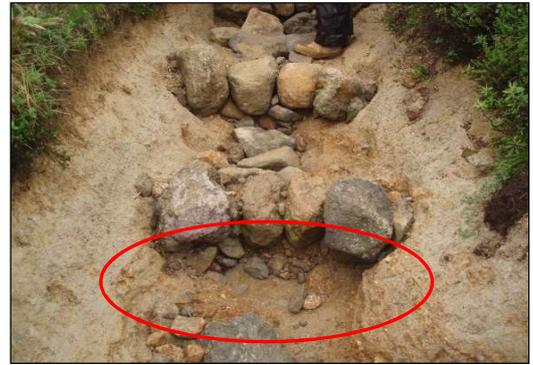
・左写真は昨年施工したもの。経過観察は必要だが豪雨時にもおおむね問題なく機能している。

・水たたき処理を行なわない場合はした写真のように落下水による侵食が拡大していく場合が多い。

・赤丸部が落下水による洗掘された場所。
・施工したことによる二次侵食である。

・流水がある場所での施工は、施工物を越流した水が落下したときにおこる洗掘現象を防ぐため、必ず水たたき処理を行なう。

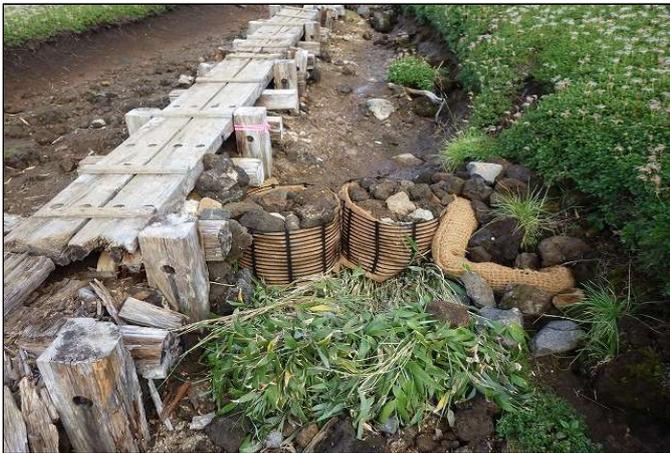
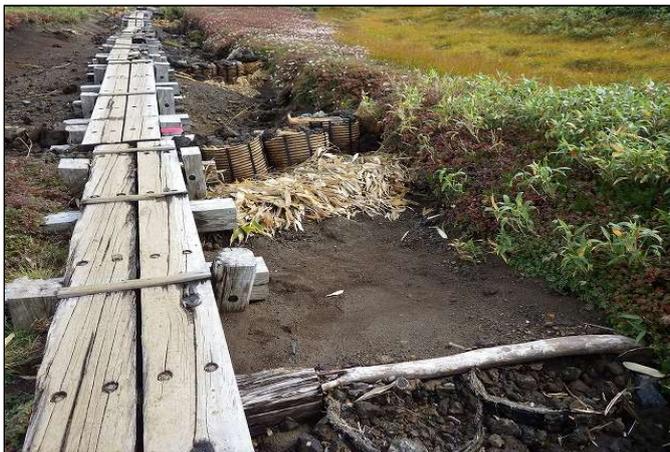
・下写真は施工1か月後の状態。流水の落下地点は溜まった土砂なので非常に崩れやすいが、ササの水たたきが機能し土砂の変化が見られない。

・ササを使用した水たたき。

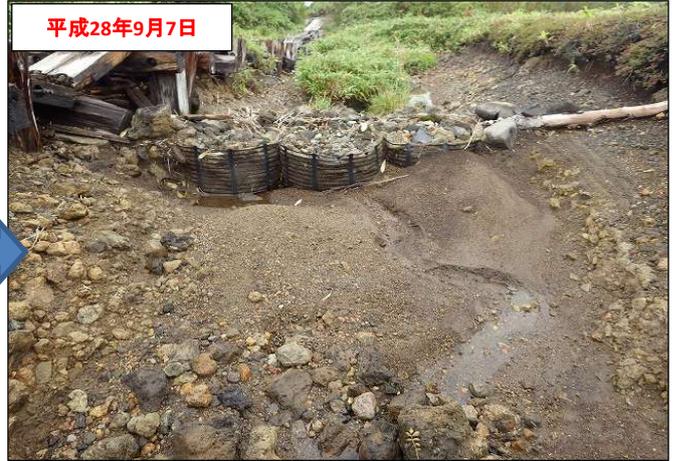
平成28年9月7日

センサーの高さは40cm。ほぼ半分に土壌が堆積した。

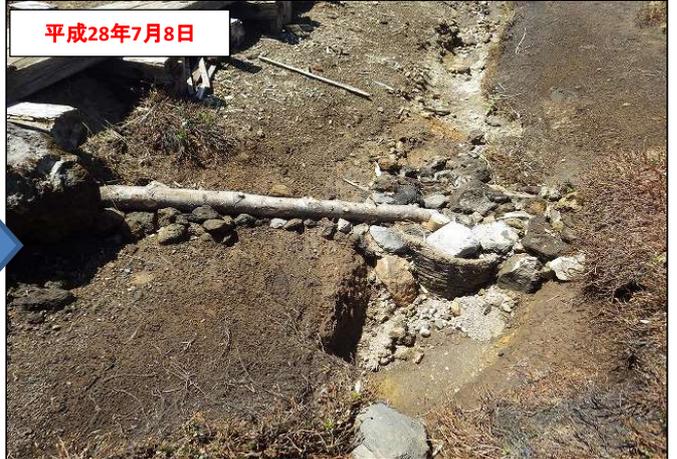
平成28年7月8日

流水が勢いよく当たる場所では堆積は少ない。
プールに強く当たる流水が土壌を跳ね飛ばして流してしまうようだ。

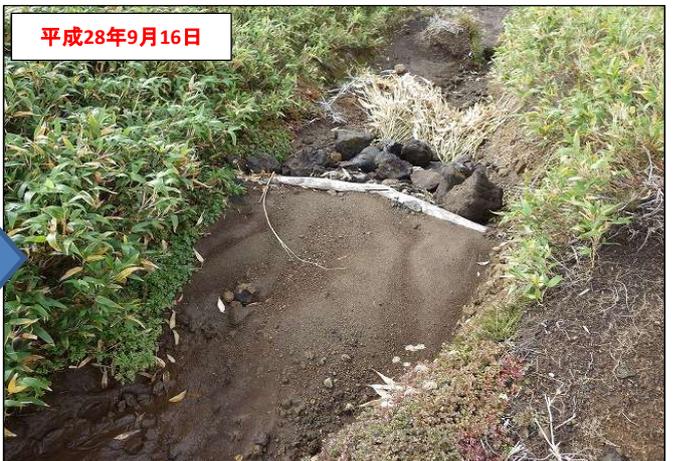
平成28年9月16日

2年で完全に土壌が堆積した。これ以上の堆積は期待できない。
今年は水たたき処理を追加補修した。

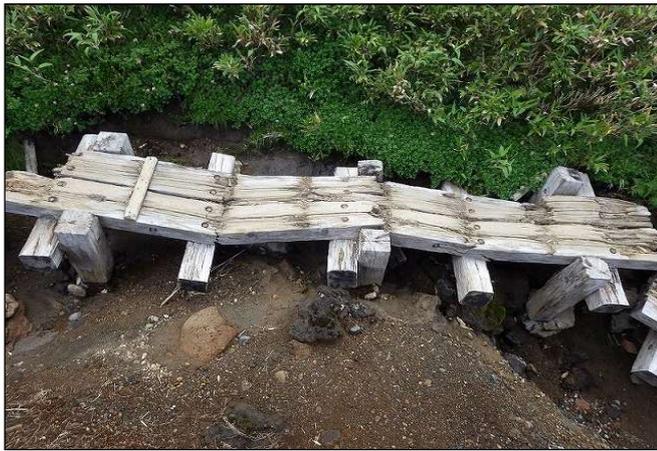
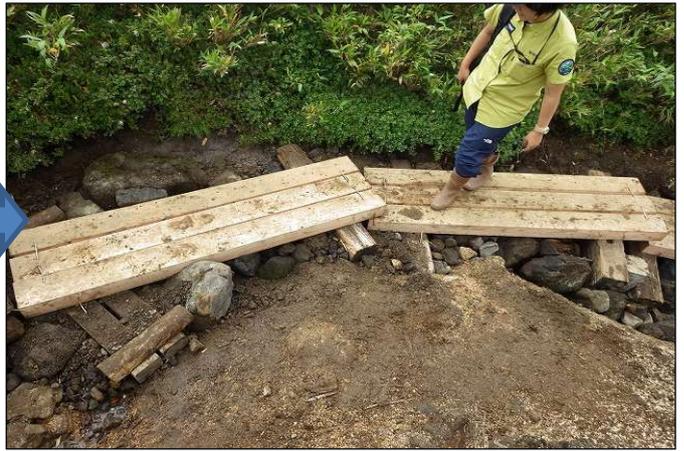
A班 施工ポイント

濡れた木道の表面は滑りやすくなることがある。
今後、滑る状況が確認された時には何かしらの追加作業を行なう。

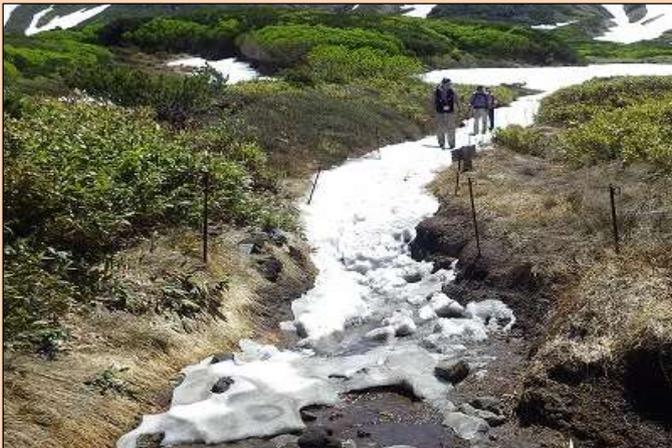
B班 施工前後

- ・融雪期は非常に水が溜まりやすい場所。
- ・踏みぬいた下に水たまりがあるなど、登山靴でも厳しい場所。

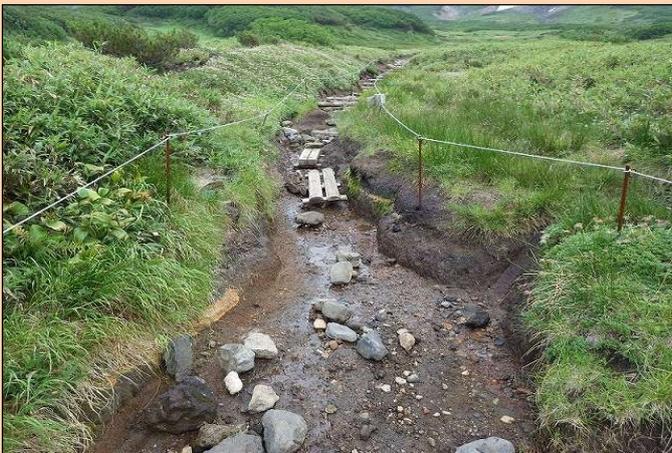
- ・廃材で作られた簡易木道はあったが、水が溜まりやすい場所をカバーできてはいなかった。

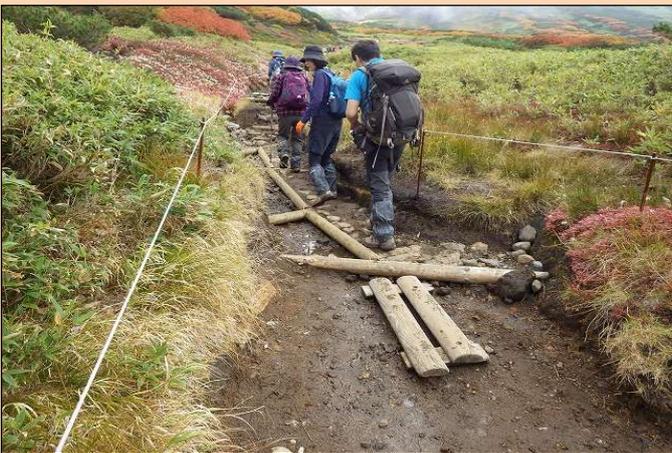
- ・施工3週間後。
- ・歩行者は想定通りの場所を歩いている。
- ・歩行路表面の砂が石材に入り込み、歩行路のぐらつきがなくなった。

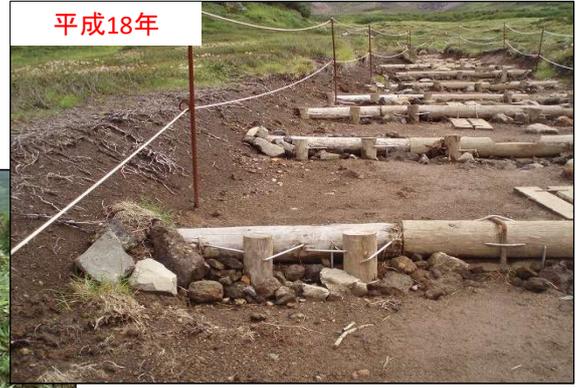
•10年前は植物群の端部は土が盛り上がり丸みがあるが、現在は侵食により土壌が削られオーバーハングしている。

•木柵工があり、路床は安定しているが、法面の侵食は続いている。

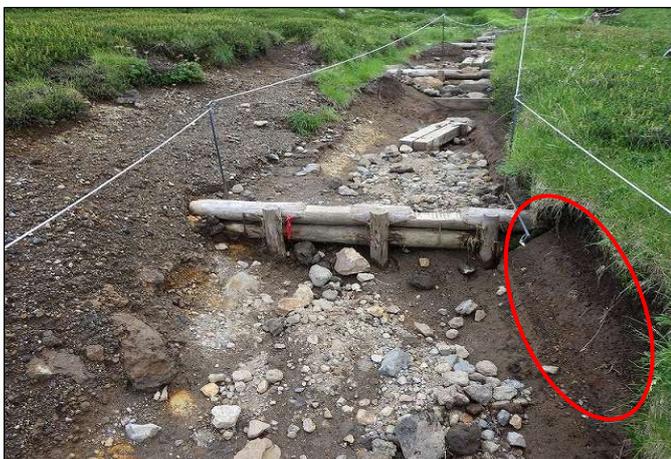
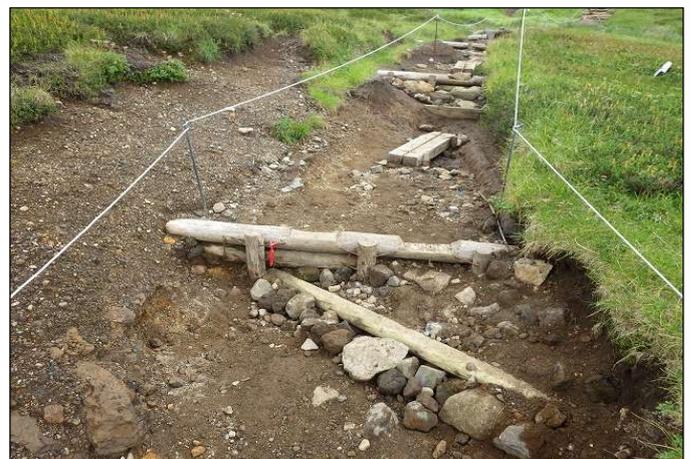
- ・登山道に水が流れる場合、段差を作ると落水水による洗掘現象が起き、段差の下部が掘れてしまう。
- ・水量を減らすことが第一にやるべきことであり、この場所は2年前に直上部で導流工を設置してある。
- ・段差が高くなると歩きにくいだけでなく法面部も崩れやすくなる。段差解消とともに法面保護も配慮した。

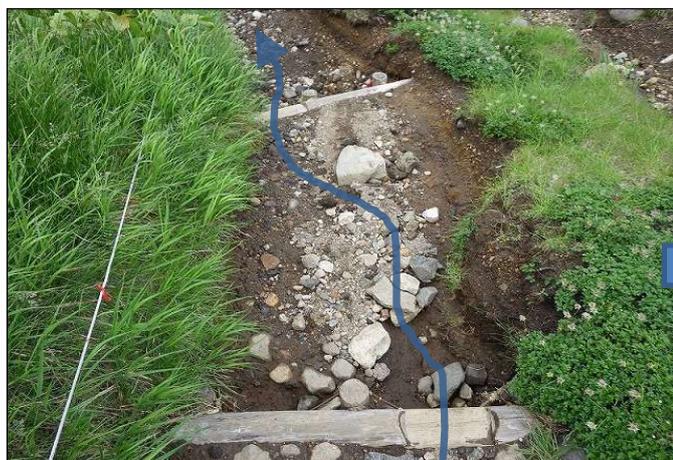
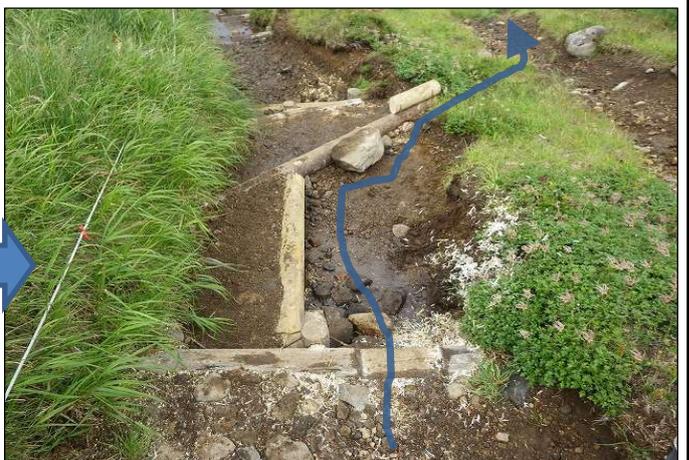
- 段差が深くなるということは流水が多く流れている可能性が高いので、段差解消部の最上部には導流工を設置し、流水量の減少を期待している。

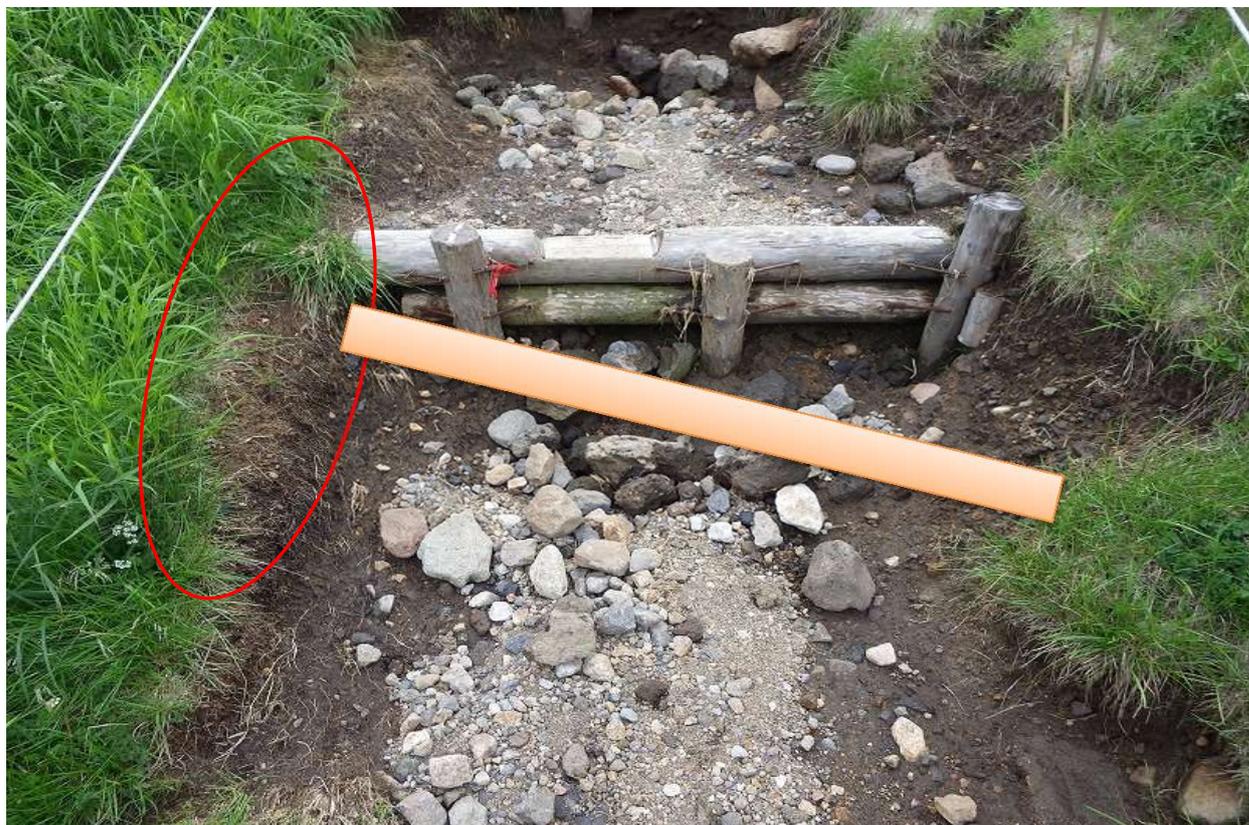
施行箇所②

初期段階の踏圧侵食が見られる。

踏圧箇所に行かせない施工が必要。
段差を踏圧と反対方向に設置することで歩行者を誘導する。

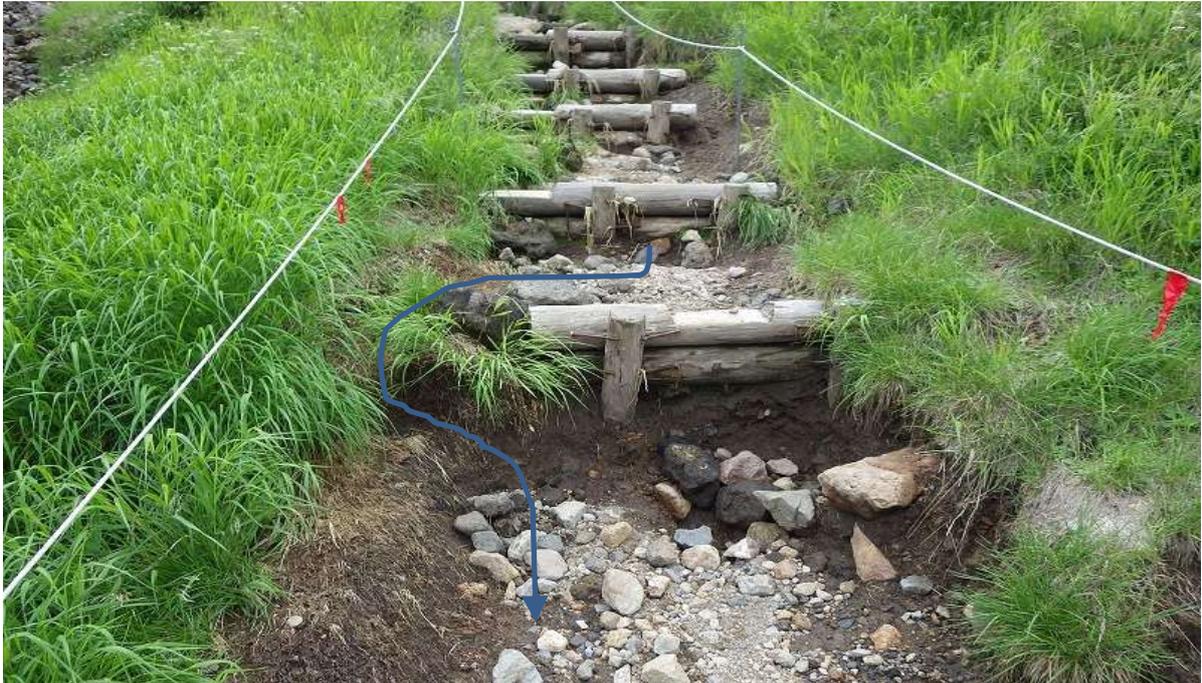
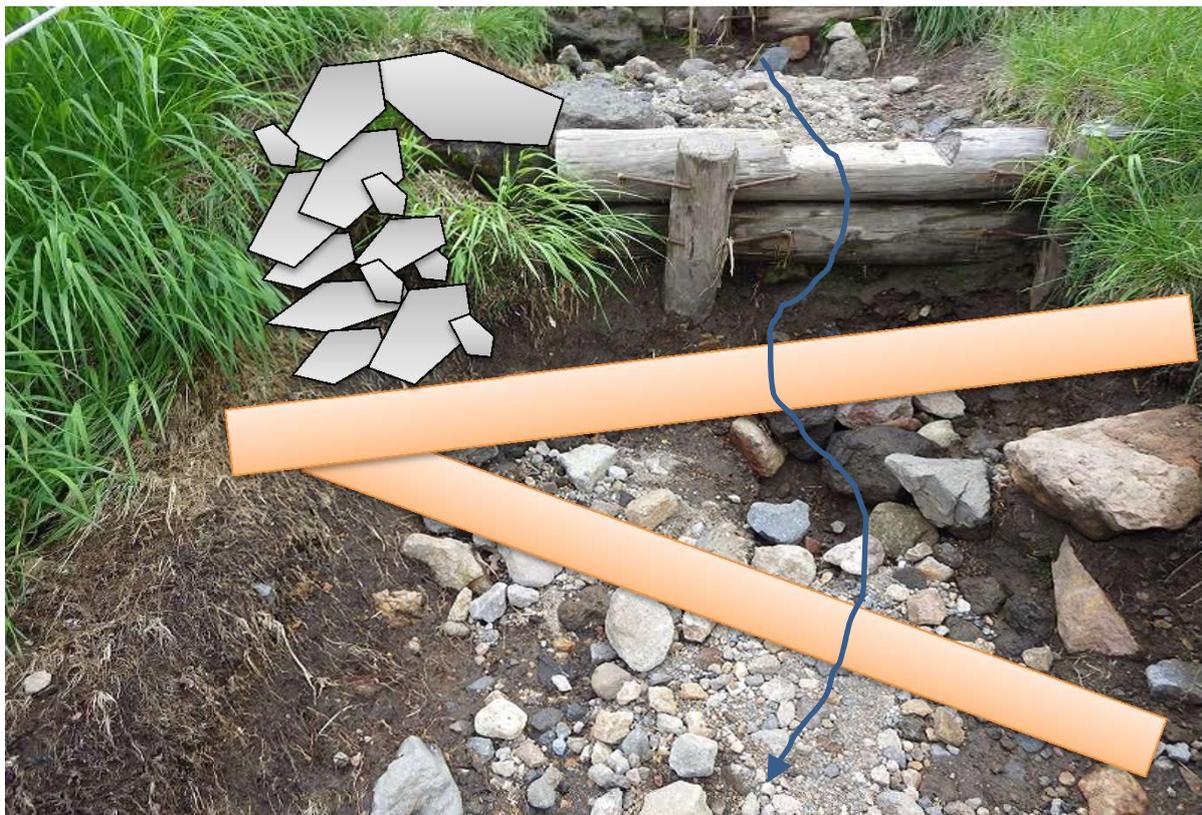
施行箇所③

非常に高い段差になっているので一段の追加では足りない可能性もある。
踏圧侵食個所が水みちになり溝が出来ているので石材等で埋めたい。

追加木柵は問題なければ一段の追加でもよい。

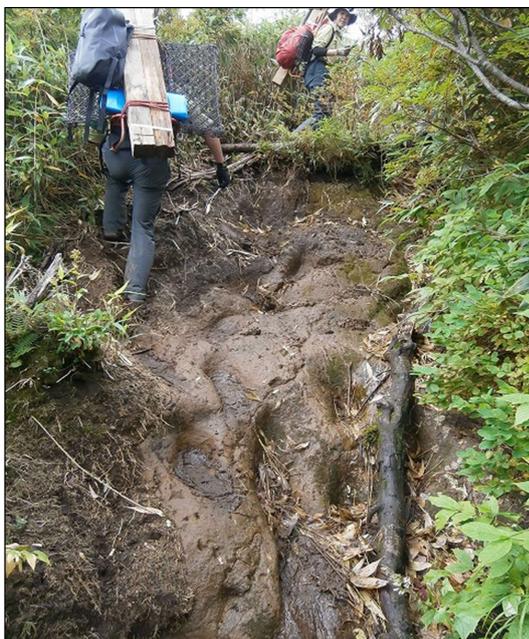
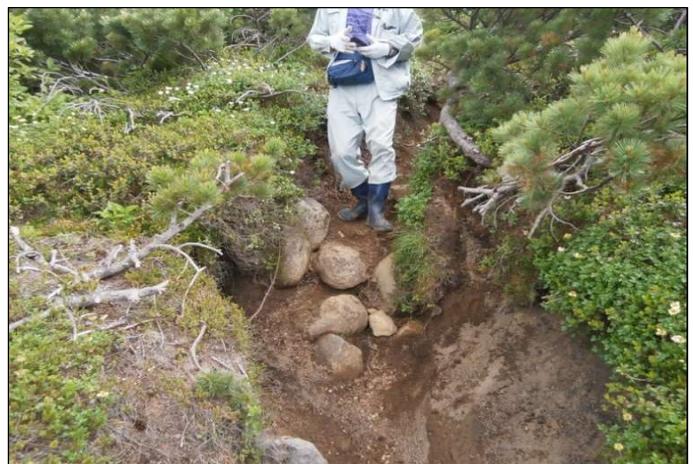
＜施工前＞

美瑛富士方面の侵食（左写真）

美瑛岳分岐付近の侵食（上写真）

現場の植生や土質は違うが、どちらも流水や踏圧等が侵食原因となっている。

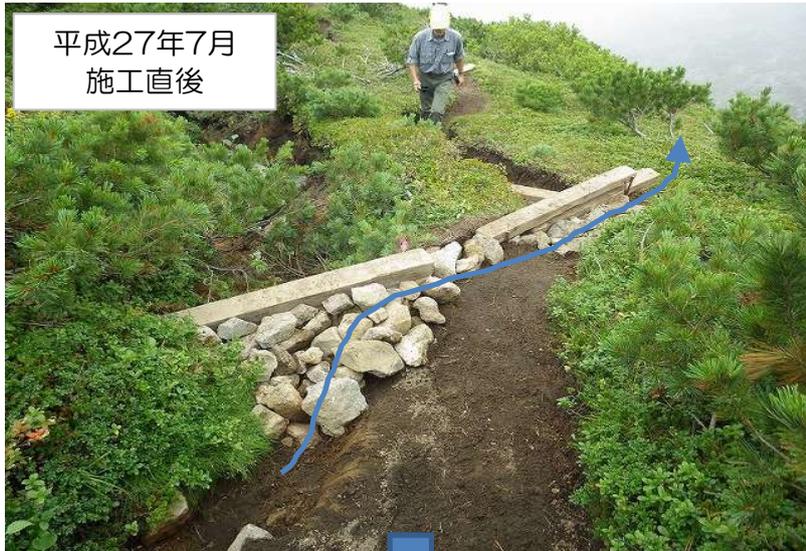
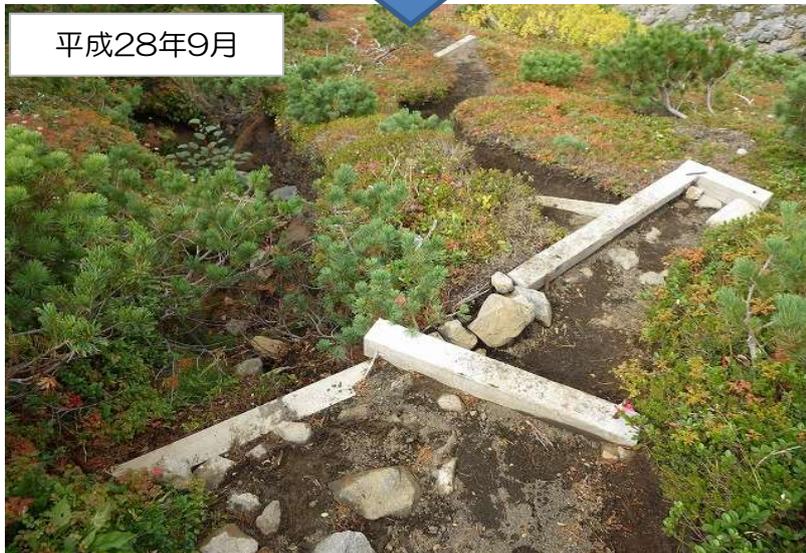
- ・登山道が複線化しており、流水侵食による深いガリーが出来ている。登山者はガリーを避け複線化部を歩いている。
- ・どちらにも水が流れないように土留め兼導流工を作り排水する。

- ・下流部への流水の入り込みは減少している。下部の土壤侵食も減っている。
- ・土留めには想定通りに土壤が溜まっている。

- ・導流工の排水先に土壤が流れ、植物帯に堆積している。
 - ・土壤の移動(上流からの流出)が想定以上に多かった。
- ※28年8月、土壤堆積防止のため木柵で流路を止めた。現在は導流工としての機能も止まっている。

- ・排水先の土壤撤去
- ・上流部に路床を安定させる土留め(歩行しやすい階段状)
- ・元の排水先は歩行路ではないので排水先には大きな土留めを作り、土壤を溜める。

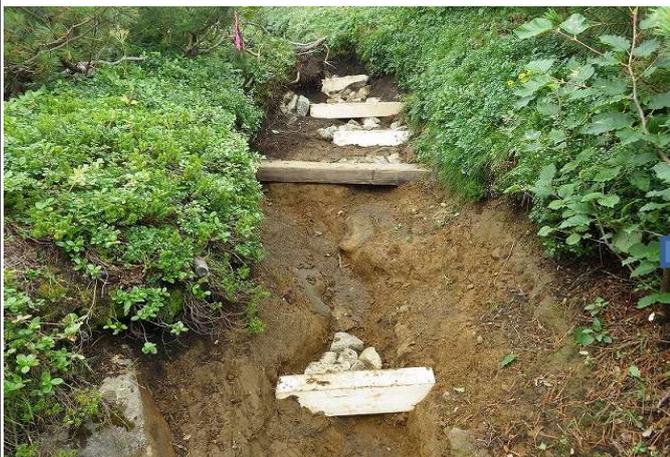
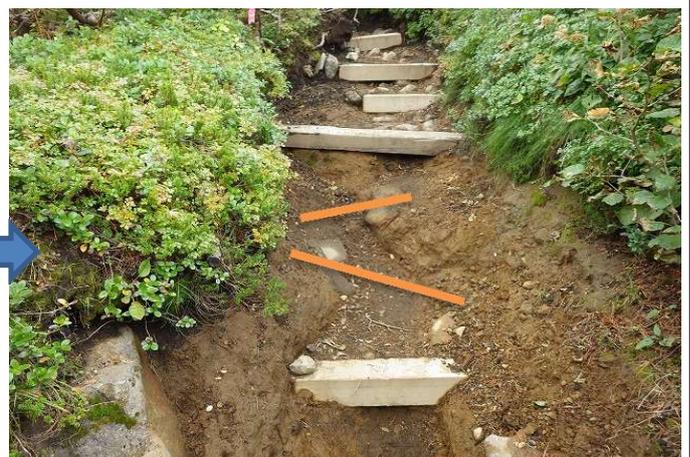
- ・石材の隙間に土壌が詰まりしっかりした段差となっている。
- ・木柵脇や木柵直下に侵食は見られない。

- ・特に問題なし。
- ・周囲のガリー化や侵食を止めるために次の施工につなげたい。

- ・土留め階段の上部に土壌堆積場として、また階段状にするために木柵を追加(例として線のように追加)
- ・木柵工により土壌が溜まり、路床が植物帯と同じレベルになれば導流工の設置を行なう。

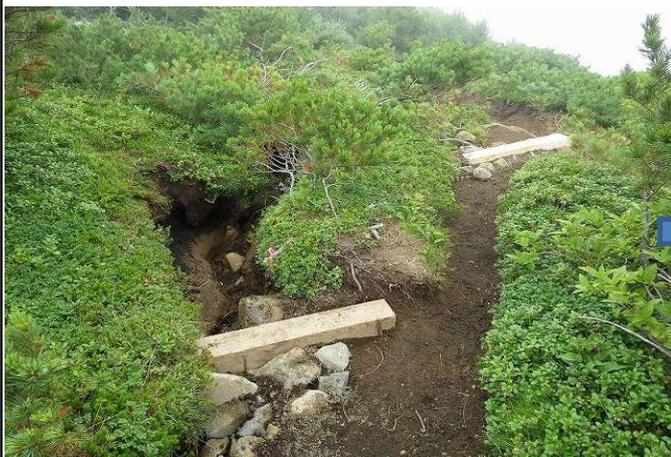
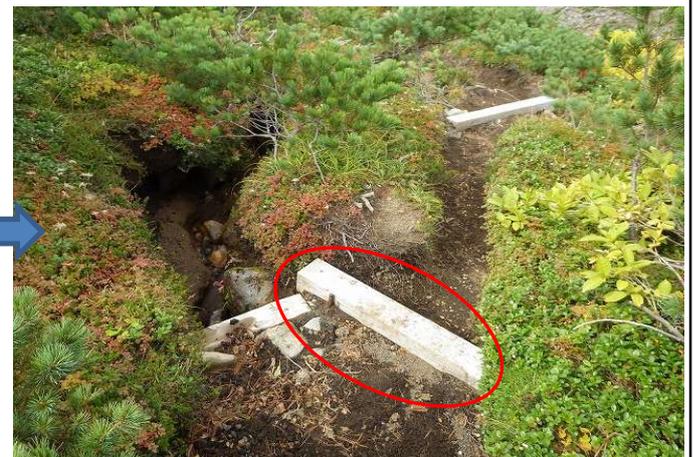
排水先の土壌堆積を防ぐ対処 平成28年8月補修

- ・導流工の排水先に土壌が流れ、植物帯に堆積している。
 - ・土壌の移動(上流からの流出)が想定以上に多かった。
- ※28年8月、土壌堆積防止のため木柵で流路を止めた。現在は導流工としての機能も止まっている。

- 対処方法・・上流部にこまめな土留めをし、路床を安定させる。その後に導流工を復元。
- ・排水先の土壌を除去
 - ・想定以上に土壌の移動が多いので上流部に土留めを細かく追加する
 - ・戻した排水先には高い土留めを設置し、多量の土壌を堆積できる場所を作る
 - ・今後、排水先に溜まった土壌はガリー部を埋める資材として使用できる

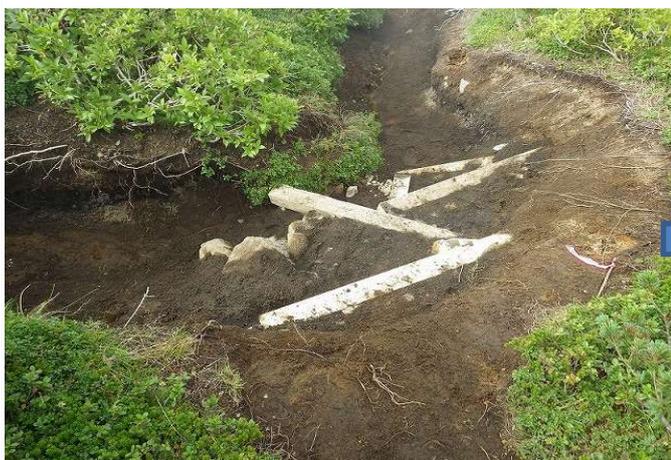
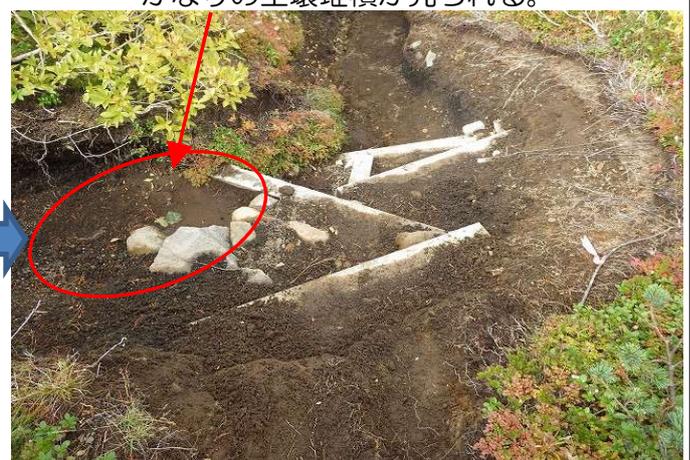
- ・石材の隙間に土壌が詰まりしっかりした段差となっている。
- ・施工物の大きな崩れは見られない。階段として機能している。

- ・導流工の下部の段差には踏圧と思われる土壌流出が見られる。大きな侵食ではない。
- ・法面(赤丸部)において凍結融解現象での土壌流出が見られる。

- 対処方法・・・法面保護と下段方向への階段の追加
- ・法面部をネットで覆うなどの処理で凍結融解現象を防ぐ
 - ・下段方向の崩れを防ぐため木柵で段差処理(階段工)を追加する

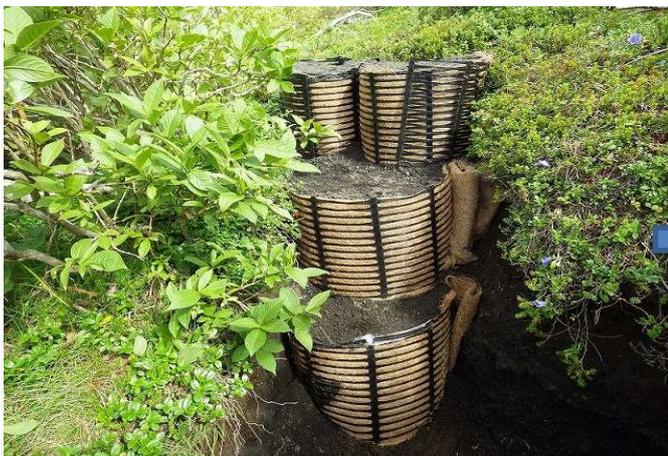
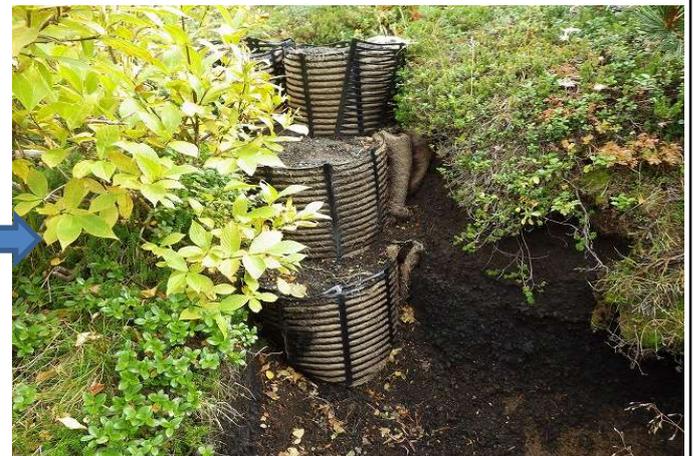
- ・施工物の崩れは見られない。
 - ・路床に土壌が溜まり、締め固まっている。
- <課題点>
- ・特に問題なし。
 - ・経過観察を行なう。

- ・侵食への変化はないので問題は見られない。
- ・植生の復元状況、テンサーの強度等を継続して観察していきたい。

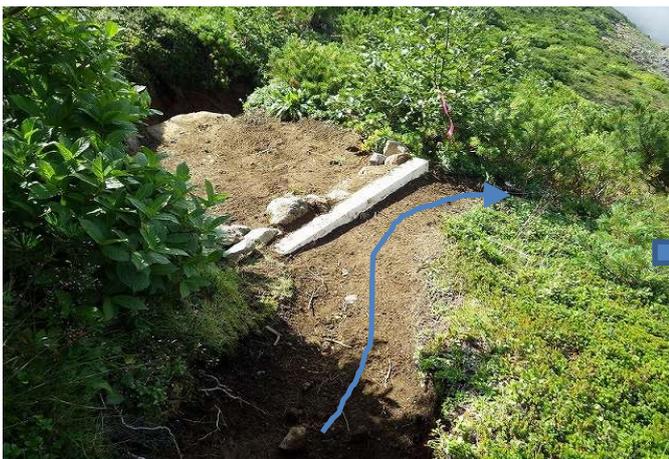
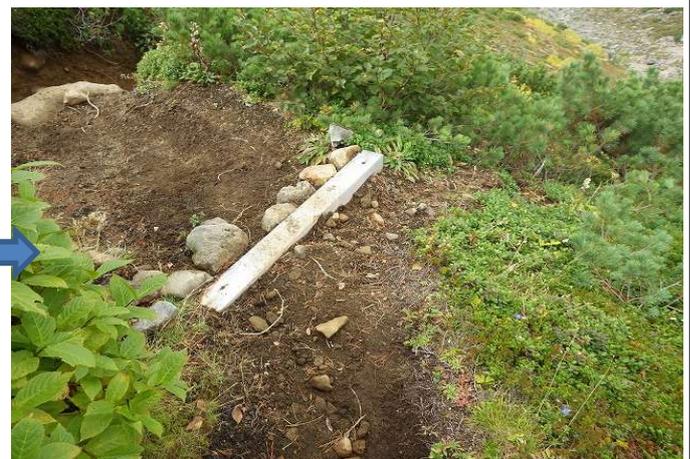
- ・施工物の変化はほとんど見られない。土壌も溜まり、安定している。
- ・下部のガリー侵食の拡大も大きな変化は見られない。
- ・導流工としての機能は果たしている。

- ・導流工の排水先に多少の土壌が堆積している。

対処方法・・・上流部からの土壌流出を防ぐ

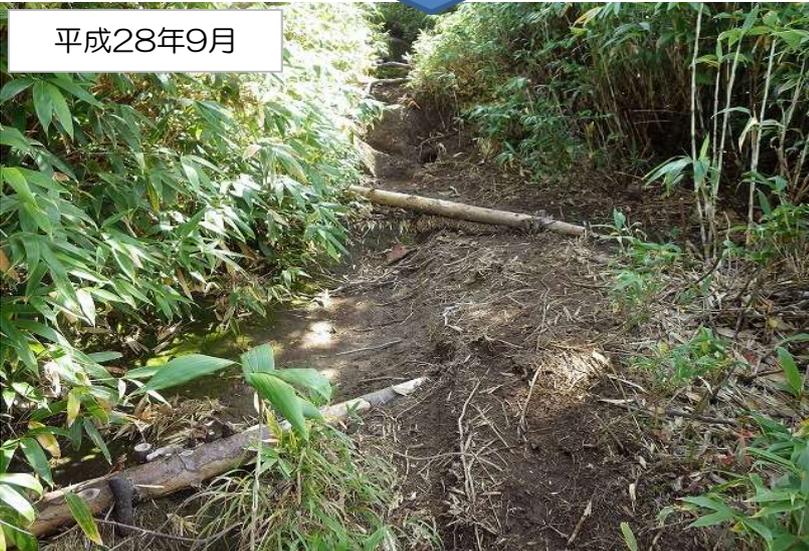
平成28年9月

- ・周囲、とくに下流部に深いガリー化が見られる。
- ・踏圧の影響もあるが、流水の影響も大きいと思われる。
- ・道の左右に流水を逃がし、侵食を減らす。

- ・想定よりも流水量が多いと思われる。2段目の背面には土壌が溜まっていることから、排水の機能はしている。

- ・流水量をしっかりと把握したい。
- ・できるだけ多くの排水箇所が必要だが、周囲が高いため小さな施工物では逃がせる場所は少ない。

- 対処方法・・・排水箇所を増やし流水に対応。土留階段を追加し踏圧に対応。
- ・土嚢等も使いつつ、導流工の施工物を大型にする
 - ・木柵や丸めたネットによる土留め階段の追加を行ない、路床を保護、かさ上げする。
 - ・その後、かさ上げされた土留め部に導流工を設置

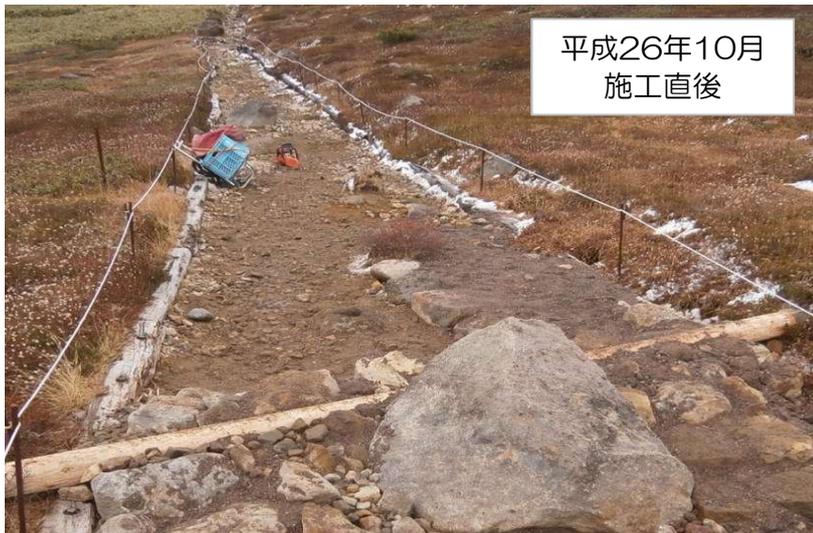
平成26年10月
施工直後

- ・下流部に深いガリー化が見られる。
- ・下流部の木柵階段は流水侵食が見られた。
- ・流水を植物帯に逃がし、侵食を減らす。

- ・導流工は機能しているが、越流分も多い。
- ・植物帯への土壌堆積や流水侵食はほとんど見られない。

- ・流量をしっかりと把握したい。
- ・導流工の規模に対して水量が多い。
- ・想定以上に土壌堆積があった。

対処方法・・・既存導流工の上部に導流工を追加する
 ・同じような木柵と石材による導流工の設置。
 ・ここはチングルマの群落があり登山者が多くとどまる場所のため、景観に配慮しなければならない。土嚢やテプサーでの導流工は目立たないように配慮が必要。

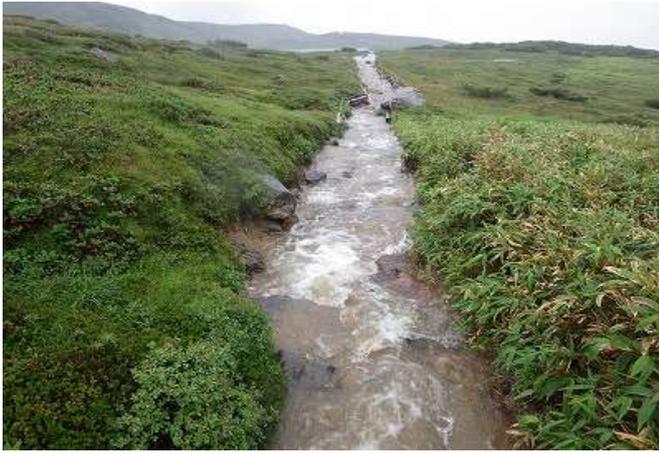
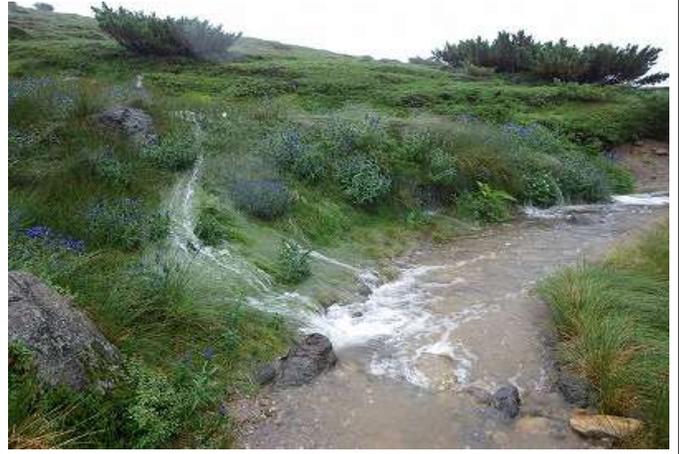
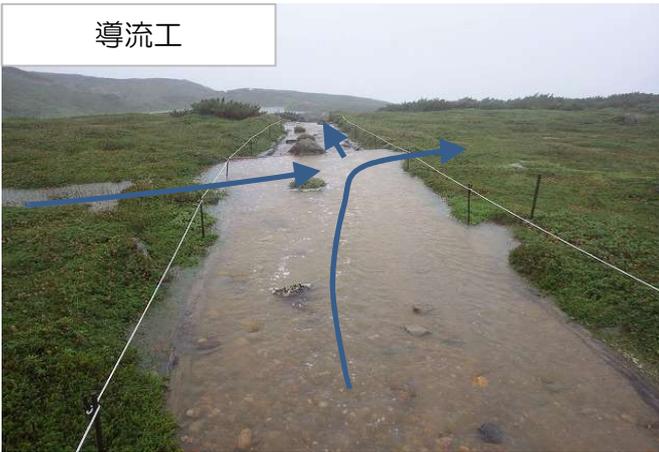
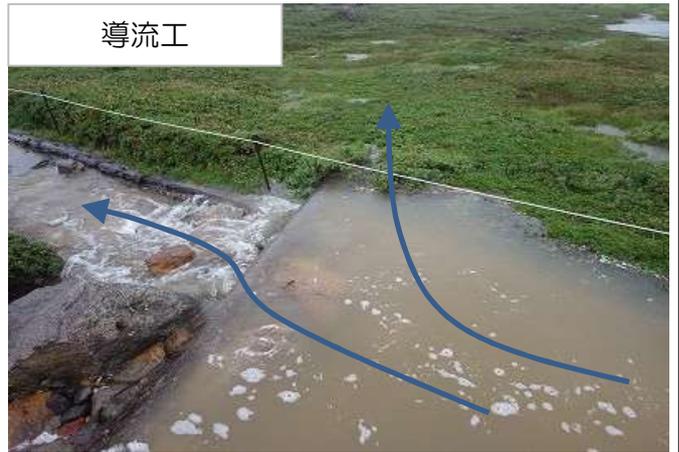
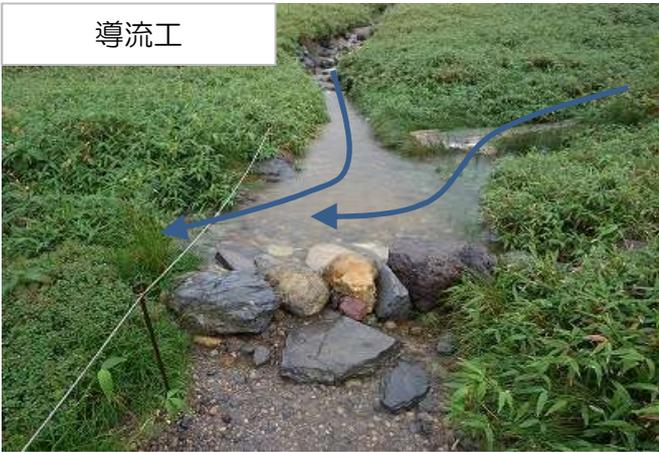
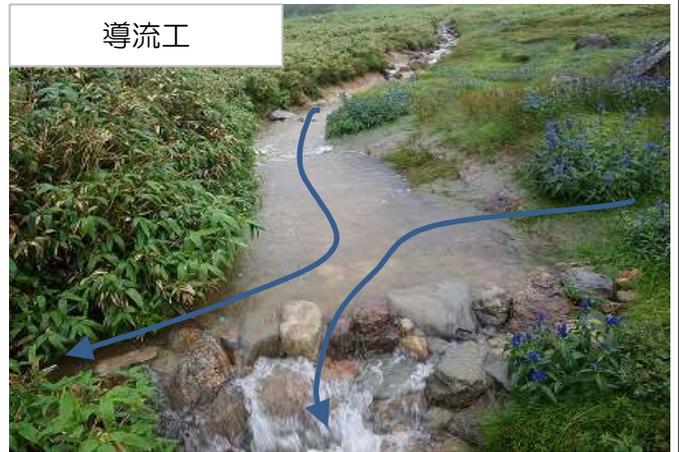
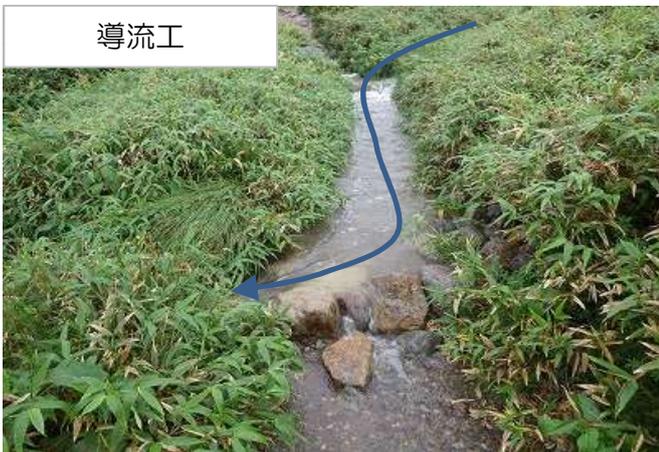
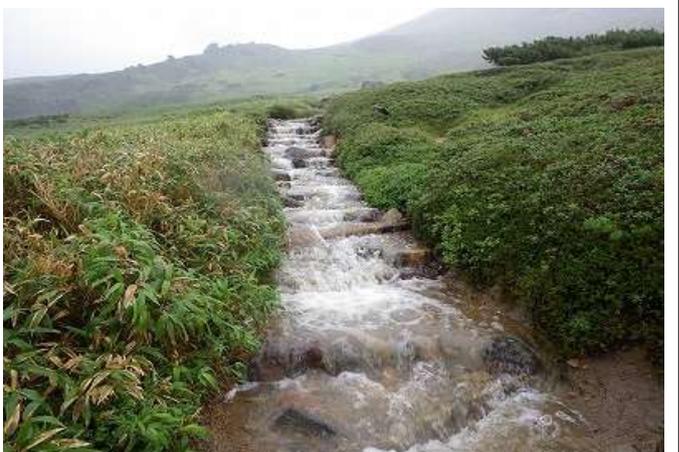
姿見園地～裾合平モニタリング・・・降雨時の様子

導流工は100%の排水は目指しておらず、豪雨時の水量半減を目的としている。
半減していない箇所は追加や補修が必要。

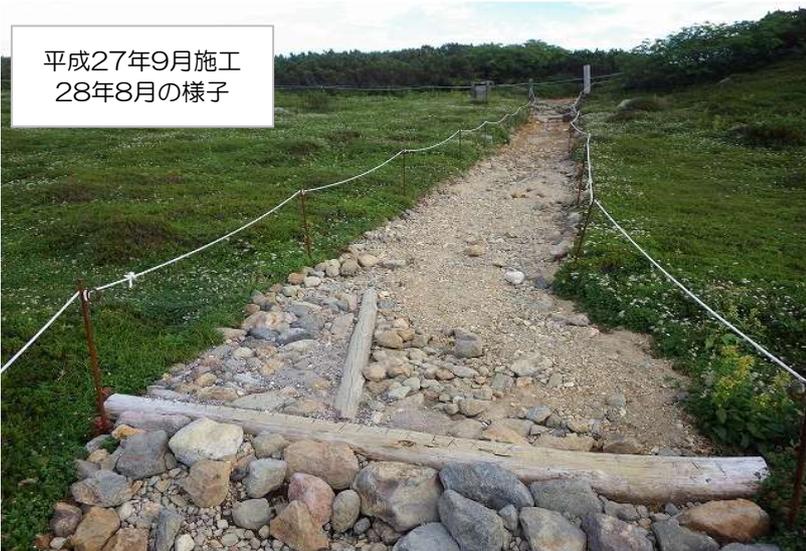
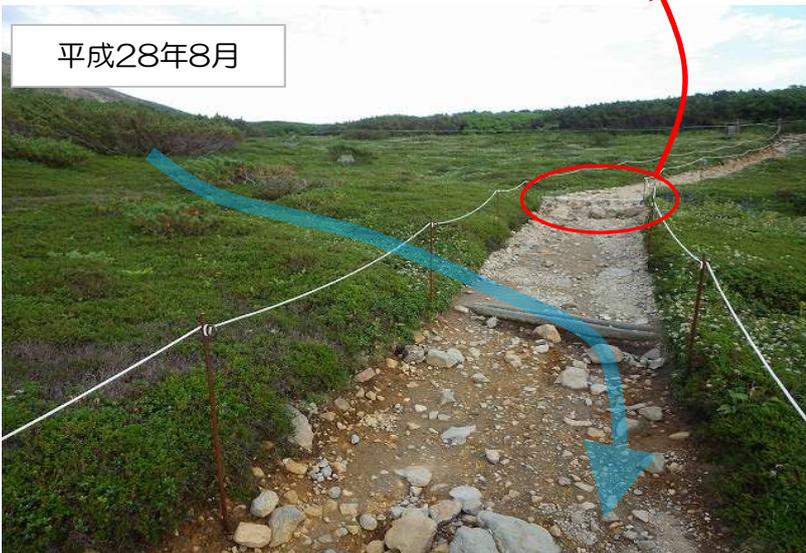
平成27年9月施工
28年8月の様子

- ・例年、豪雨時に下流の階段で流水による土壌侵食が起きている。
- ・もともとは直物帯へと流れていた水みちがあるので、そこへ流水を導く施工を行なう。
- ・数か所の導流工設置を予定していたが、時間なく、1基のみの施工。

- ・施工個所の導流工は、上部に土壌が堆積し、下流側直下にも侵食は見られないことから、機能している。

- ・植物帯からの流れ込みは一か所ではなく、導流工の下流部に大きな流れ込みがある。
- ・ちょうど段差がある個所から大きな流水侵食が起きている。

対処方法・・・下流側の排水個所を増やし流水侵食に対応。

- ・既存導流工と同じような施工物が望ましい。
- ・流水の入り込み位置は把握できているので、その場に合わせた施工する。
- ・既存導流工の上部1か所、下部に2か所ほど施工すれば、毎年行われている土留め作業や流れ出した土壌の埋め戻し作業の労力を軽減することが出来る。
